Vykolejení vlaku Os 27307 v dopravně D3 Stupno

Pondělí, 18. prosince 2023

Derailment of the regional passenger train No. 27307
at Stupno operating control point

č. j.: 6-4446/2023/DI

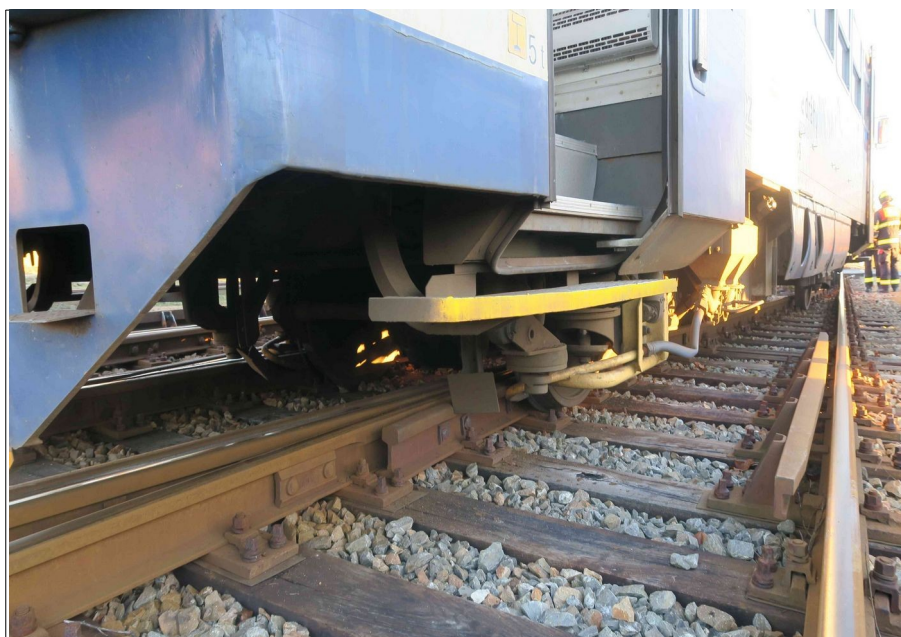
Obr. č. 2: Poloha DV po vykolejení

- na stanovišti se nacházela „Kniha předávky HV 95 54 5 810 538-9“;
- v prostoru pro cestující nebylo zjištěno zjevné poškození;
- přední podvozek vykolejil sjetím z obou opornic a nacházel se v srdcovkové části výhybky č. 1sv, v km 19,402:

- pravé kolo dvojkolí předního podvozku stálo vedle pravé přídržnice výhybky č. 1sv;
 - levé kolo dvojkolí předního podvozku stálo vedle levé křídlové kolejnice výhybky č. 1sv;

- zadní podvozek vykolejil sjetím z obou opornic a nacházel se ve střední části výhybky č. 1sv v km 19,394:
 - pravé kolo dvojkolí zadního podvozku stálo v prostoru mezi pravou opornicí a pravým jazykem výhybky č. 1sv;

- levé kolo dvojkolí zadního podvozku stálo v prostoru mezi levou opornicí a levým jazykem výhybky č. 1sv;
- brzdové špalíky doléhaly ke kolům obou podvozků a byly řádně upevněny a zajištěny;

- tloušťka kovových brzdových špalíků činila 55 – 60 mm;
- konec vlaku Os 27307 byl označen návěstí „Konec vlaku“ a stál ve výměnové části výhybky č. 1sv, v km 19,391, tj. 7 m za bodem „0“.

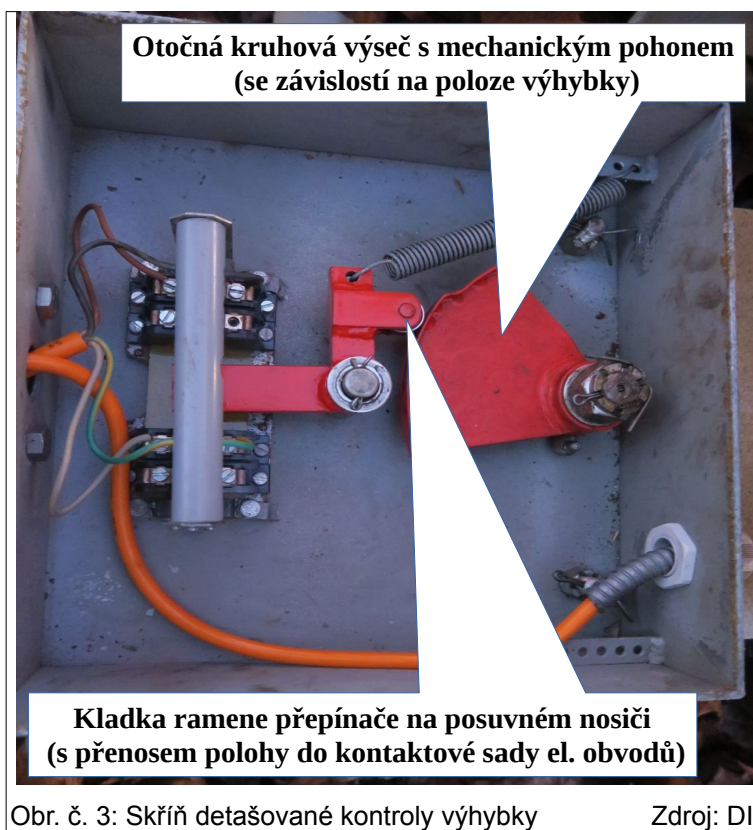
- 1. pokus: výhybka nedosáhla předepsané koncové polohy, pravý jazyk nebyl přilehlý k pravé opornici, rozevření pravého jazyka bylo 54 mm a rozevření levého jazyka bylo 58 mm, na světelném návěstidle Sv1 nesvítla návěst „Jízda zajištěna“;

- 2., 3. a 4. pokus byl proveden po namazání stoliček výhybky. U každého z pokusů byl naměřen stejný čas přestavování v délce 22 s. Po dosažení předepsané koncové polohy výhybky došlo vždy k pootočení kruhové výseče, zapadnutí kladky ramena přepínače do výřezu kruhové výseče, sepnutí kontaktů a rozsvícení návěstí „Jízda zajištěna“ na světelném návěstidle Sv1.

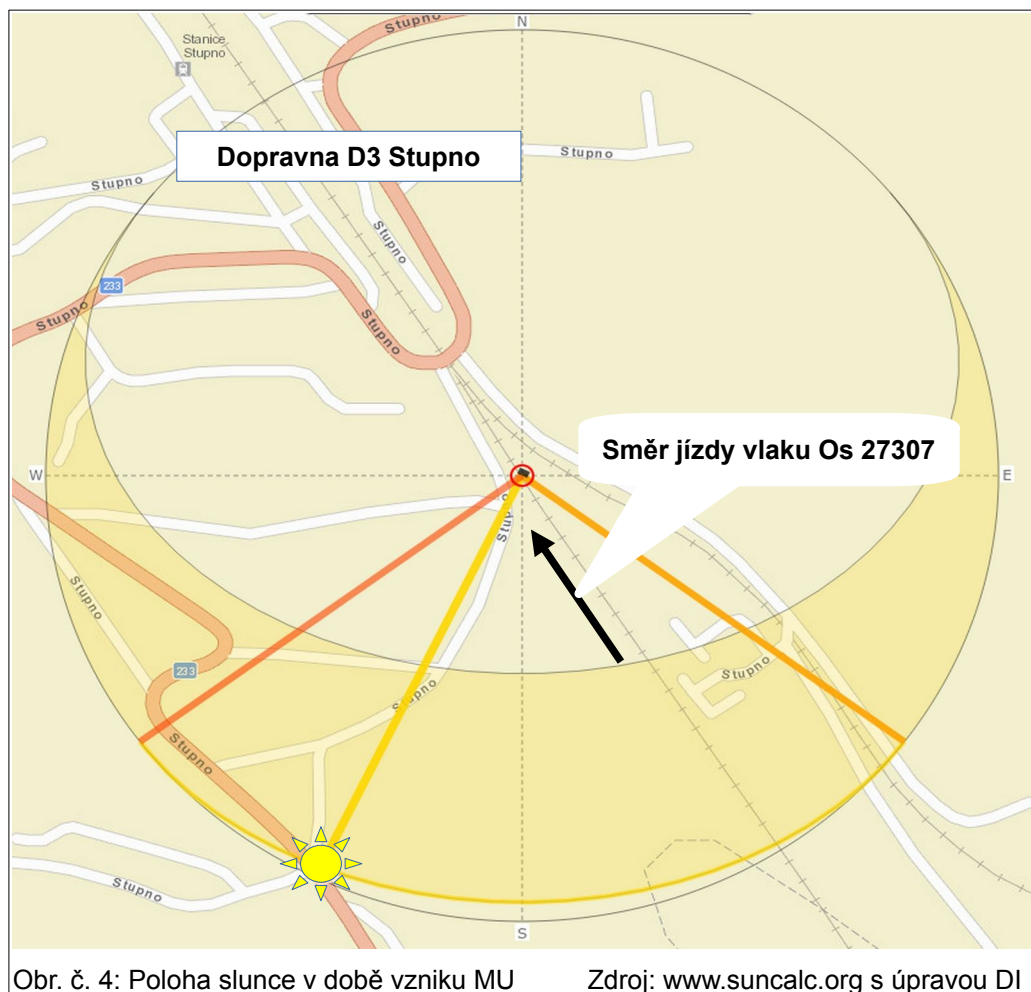
Viditelnost návěstidla Sv1 a jeho návěsti byla ověřena DI bezprostředně po vzniku MU. Dále byla z důvodu vyloučení možného oslnění strojvedoucího sluncem posuzována zpětně poloha slunce v době vzniku MU. Sluneční paprsky směřovaly ke strojvedoucímu zezadu zleva, pod úhlem cca 75° (viz obr. č. 4) a nesměřovaly pod úroveň stínítka návěstní svítilny. Poloha slunce nebyla taková, aby mohla zapříčinit oslňující účinek pro strojvedoucího vlaku Os 27307 nebo ovlivnění (snížení) viditelnosti návěsti na návěstidle Sv1.

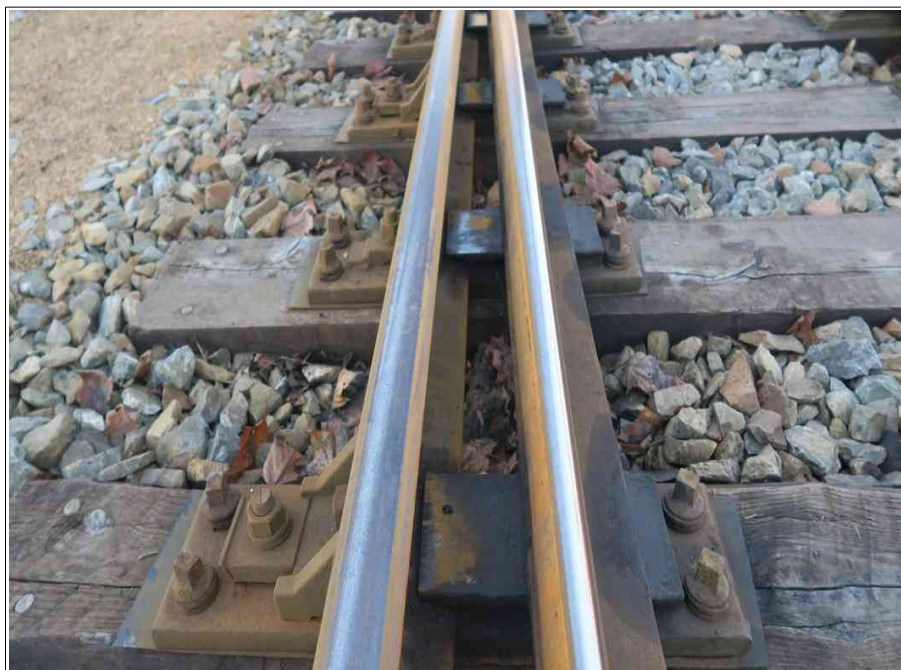
Obr. č. 5: Nedostatečné namazání kluzných stoliček

I přesto, že závazný plán mazání výhybek se samovratným přestavníkem v dopravně Stupno byl dodržen, DI konstatuje, že na základě ohledání místa vzniku MU včetně prohlídky kluzných stoliček a provedeného ověřovacího pokusu, byla výhybka č. 1sv pro zajištění řádného chodu před vznikem předmětné MU namazána nedostatečně.

Výše uvedené zjištění nelze posuzovat v příčinné souvislosti se vznikem MU, protože podle stanovených závazných technologických postupů provozovatele dráhy musí strojvedoucí při jízdě drážního vozidla proti hrotu přes výhybku v samovratném režimu přestavování vždy zastavit, není-li mu na světelném návěstidle výhybky se samovratným přestavníkem návěstěna návěst „Jízda zajištěna“.

- příčiny a okolnosti vzniku mimořádné události byly projednány na provozní poradě přednosty SSZT Plzeň dne 22. ledna 2024 a na poradě Provozního obvodu Plzeň dne 22. března 2024;
- byla provedena změna mazacího prostředku pro mazání výhybek a úprava technologie jejich mazání;
