The Rail Safety Inspection Office

Vykolejení vlaku Os 23203 v dopravně D3 Brumov

Accident and incident investigation report

Derailment of the regional passenger train No. 23203
at Brumov operating control point

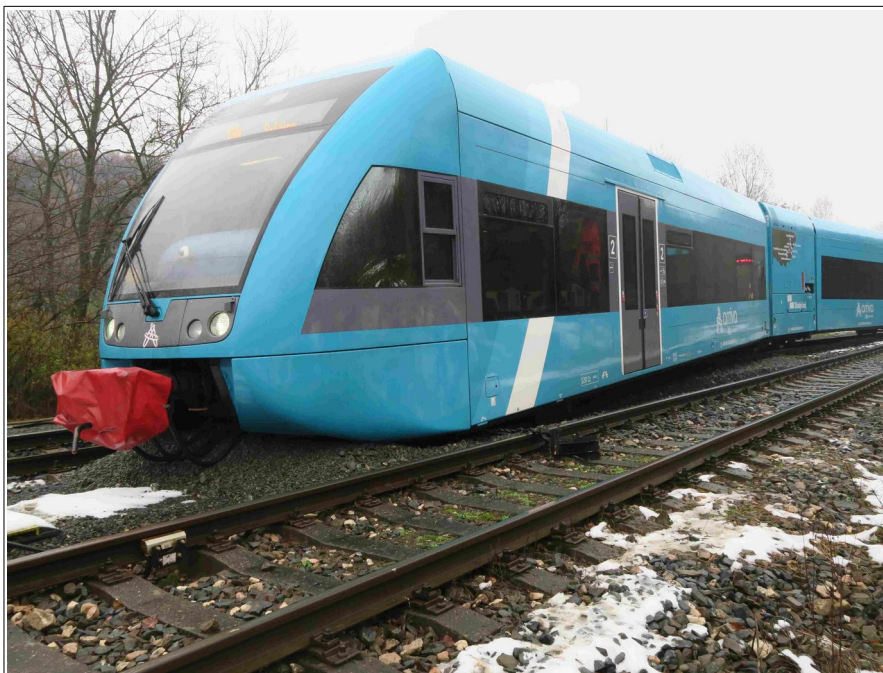
Popis události: nezajištěná jízda s následným vykolejením vlaku Os 23203 na výhybce se samovratným přestavníkem, která nebyla správně přestavena do koncové polohy.

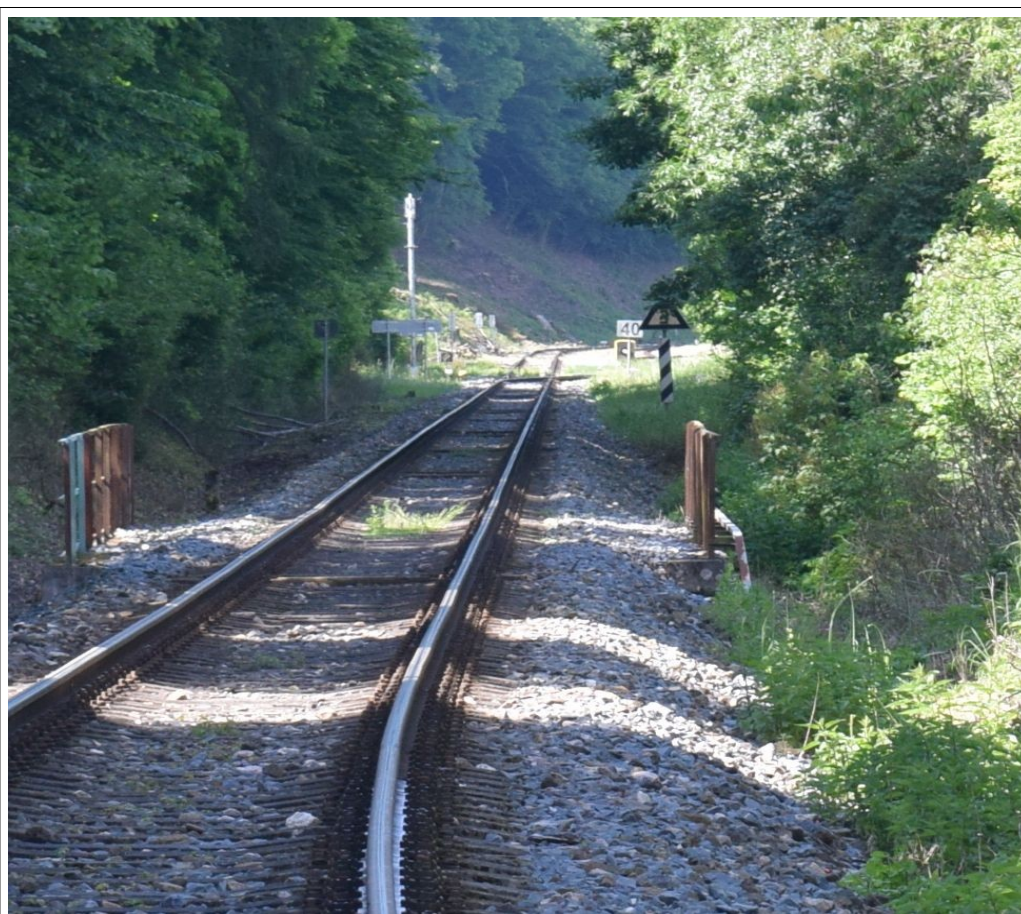
Obr. č. 2: Hraniční viditelnost zábleskového světla návěstidla Sv4 (zde ve svícení) v dopravně D3 Brumov na vzdálenost 325 m (výřez z fotografie) Zdroj: DI

Podle § 7 odst. 4 vyhlášky č. 173/1995 Sb. je požadovaná viditelnost ostatních proměnných návěstidel a návěstí nejméně na vzdálenost 100 m, pokud viditelnosti nebrání jiné drážní vozidlo, nejméně však na vzdálenost 50 m. SŽ zajistila viditelnost zábleskového světla návěstidla Sv4 na vzdálenost, která by byla dostatečná i pro zastavení tohoto konkrétního vlaku před tímto návěstidlem (brzdná dráha jednotky 848 204-4 při rychlosti $50 \text{ km}\cdot\text{h}^{-1}$ v místě začátku viditelnosti je včetně přiměřené reakční doby strojvedoucího kratší než 325 m, a to z rezervou ve vyšších desítkách metrů). I ostatní návěstidla se zábleskovými světly na trati Bylnice – Horní Lideč byla viditelná na největší možné vzdálenosti v daném místě, a bylo tak umožněno strojvedoucím včas reagovat na (ne)svícení zábleskových světel.

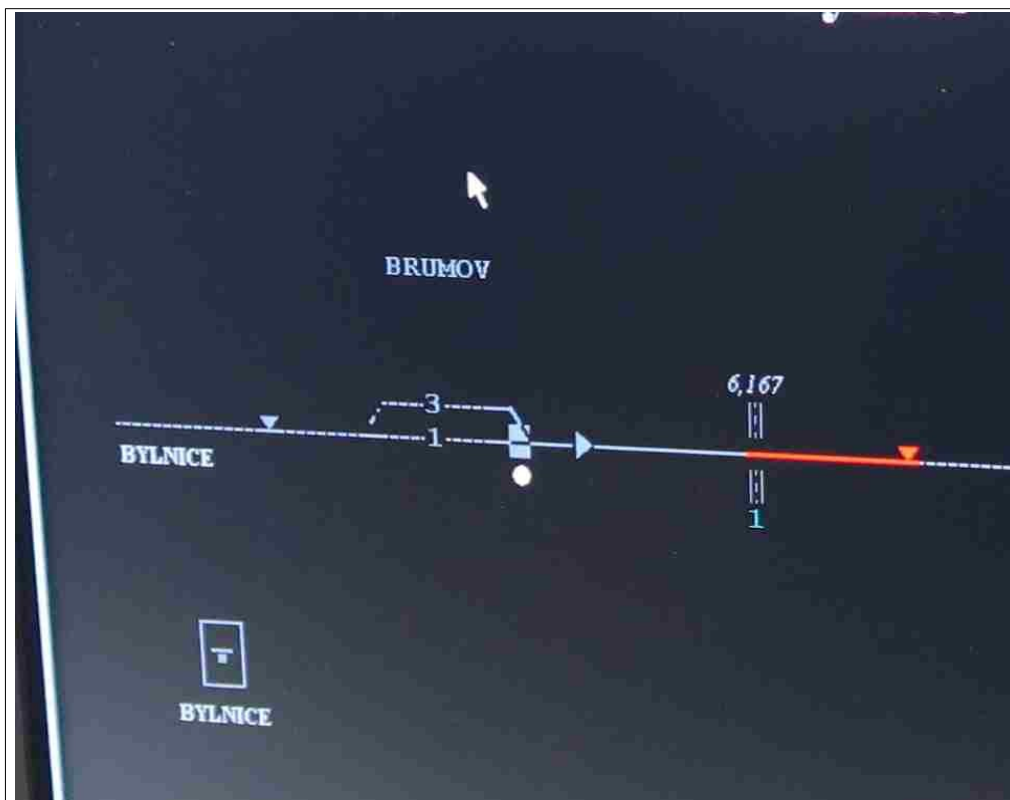
- výhybka č. 4sv nebyla před jízdou vlaku Os 23203 přestavena do koncové polohy odpovídající přednostnímu směru pro činnost v režimu samovratné výhybky – zobrazena ztráta koncové polohy;

Obr. č. 3: Výřez stavu diagnostiky Remote 96 před příjezdem vlaku Os 23203 do dopravy D3 Brumov (není přednostní koncová poloha výhybky č. 4sv a je aktivní indikace připojení napětí pro zábleskové světlo návěstidla Sv4) Zdroj: DI

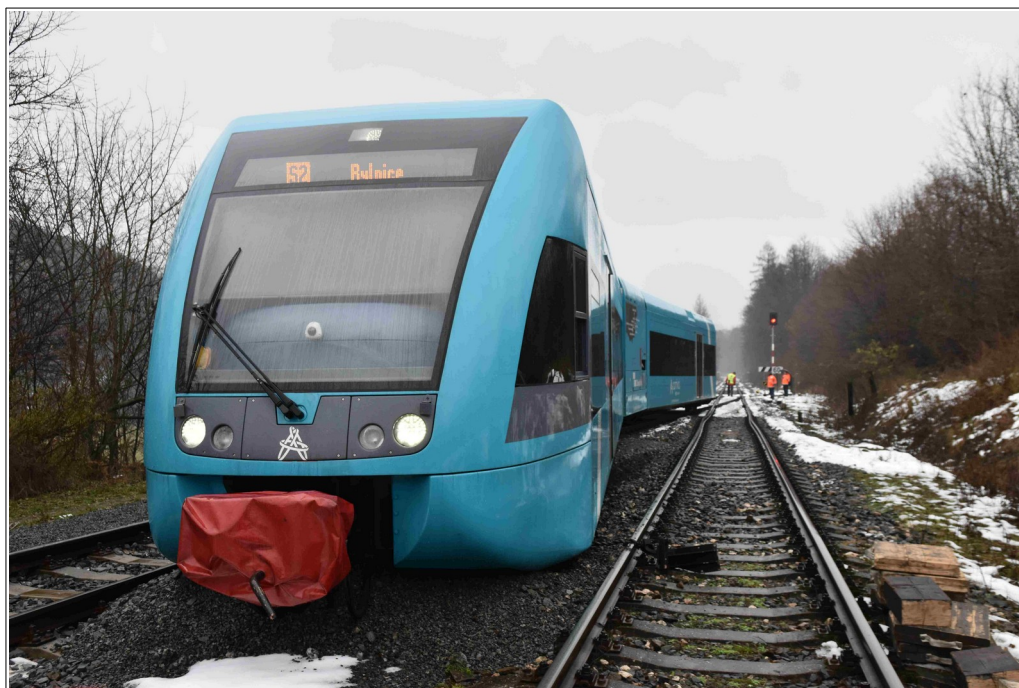
- na stanovišti strojvedoucího byla umístěna trvalá zpráva o brzdění;
- jednotka 848 204-4 byla vykolejena prvním podvozkem vlevo (2 nápravy) ve směru jízdy a nacházela se mezi kolejí č. 1. a 3. Druhý a třetí podvozek (celkem 4 nápravy) nevykolejily;

- byl poškozen čelní řídicí vůz jednotky 848 204-4, zejména podvozek, pluh a oblast kolem automatického spřáhla na čele;
- konec vlaku se nacházel 25,8 m od začátku výhybky č. 4sv v km 5,657;

Obr. č. 4: Vykoľejená souprava vlaku Os 23203
