RAPORT DE INVESTIGARE

privind accidentul feroviar produs la data de 13.12.2023, ora 12:35, pe raza de activitate a Sucursalei Regionale CF Cluj, secția de circulație Dej – Beclean pe Someș (linie dublă electrificată), la intrarea de pe fir I de circulație la linia 6 în stația CFR Beclean pe Someș, a trenului de marfă nr.661004 (aparținând operatorului de transport feroviar SNTFM „CFR Marfă” SA), prin deraierea a 5 vagoane din compunerea trenului.

*Raport de investigare
10 decembrie 2024*

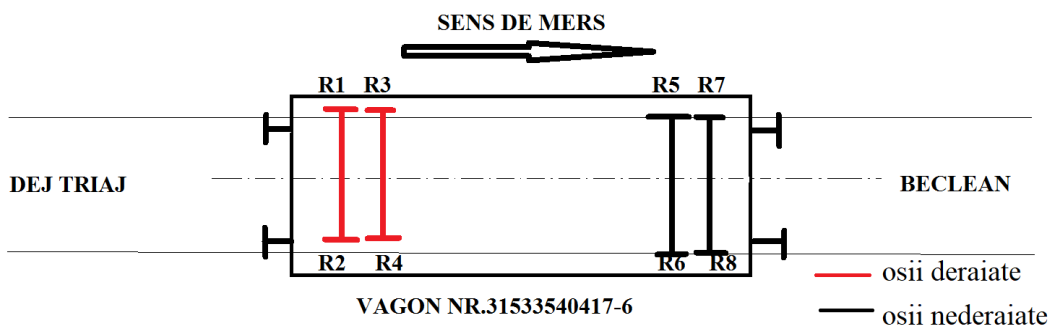
Imaginea nr. 2 – Poziția vagonului al 18-lea după deraiere

- Vagonul nr.31533540417-6, seria Rils, al 18-lea din compunerea trenului, a deraiat de boghiul al 2-lea, pe partea stângă în sensul de mers a trenului, fiind constatate următoarele:
 - urme de deraiere pe suprafața roților R1, R2, R3 și R4;
 - pe flancul lateral a roților deraiate nr.2 și 4 au fost constatate urme de frecare;
 - peretele rabatabil dinspre Dej Triaj a fost găsit în poziția întredeschis, fiind posibilă constatarea deplasării încărcăturii spre partea dreaptă în sensul de mers a trenului;

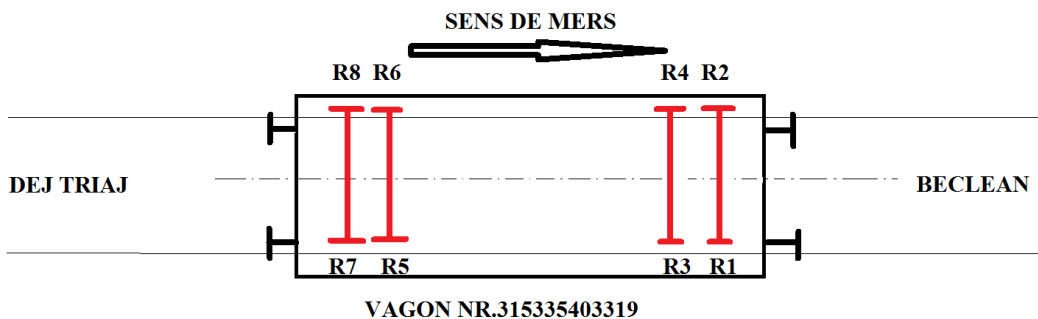
Imaginea nr. 3 – Poziția vagonului al 19-lea după deraiere

- Vagonul nr.31533540331-9, seria Rils, al 19-lea din compunerea trenului, a deraiat de toate osiile, pe partea stângă în sensul de mers a trenului, fiind constatate următoarele:
 - urme de deraiere pe suprafața tuturor roților;
 - pe flancul lateral a roților deraiate au fost constatate urme de frecare;
 - peretele frontal rabatabil dinspre Dej Triaj a fost găsit în poziția întredeschis, fiind posibilă constatarea deplasării încărcăturii spre partea dreaptă în sensul de mers a trenului;

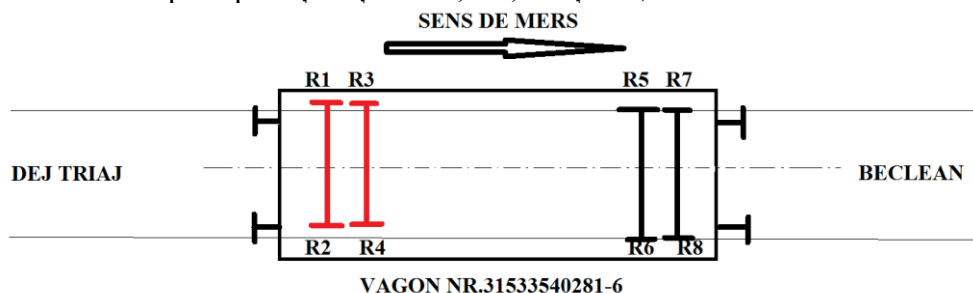
Imaginea nr. 4 – Poziția vagonului al 21-lea după deraiere

- Vagonul nr.31533540195-8, seria Rils, al 20-lea din compunerea trenului, nu a deraiat, nu s-au constatat urme de deraiere pe roțile acestuia.
- Vagonul nr.31533540281-6, seria Rils, al 21-lea din compunerea trenului, a deraiat de boghiul al 2-lea, pe partea stângă în sensul de mers a trenului, fiind constatate următoarele:
 - urme de deraiere pe suprafața roților R1, R2, R3 și R4;

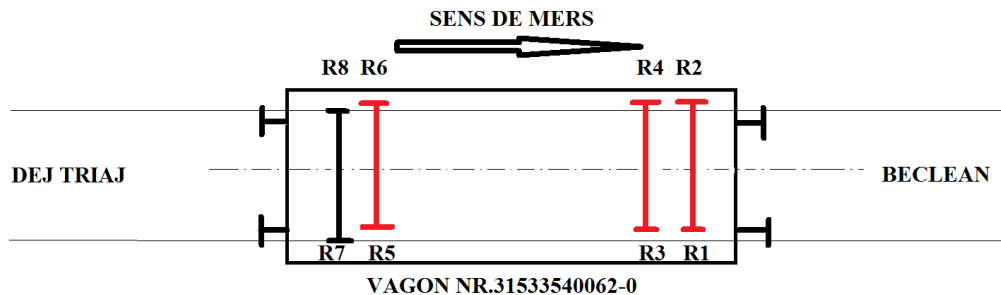
Imaginea nr. 5 – Poziția vagonului al 22-lea după deraiere

- Vagonul nr.31533540062-0, seria Rils, al 22-lea din compunerea trenului, a deraiat de primele 3 osii, în sensul de mers a trenului, cu roțile R1, R2, R3, R4, R5 și R6, pe partea stângă în sensul de mers a trenului, fiind constatate următoarele:
 - urme de deraiere pe suprafața roților R1, R2, R3, R4, R5 și R6;

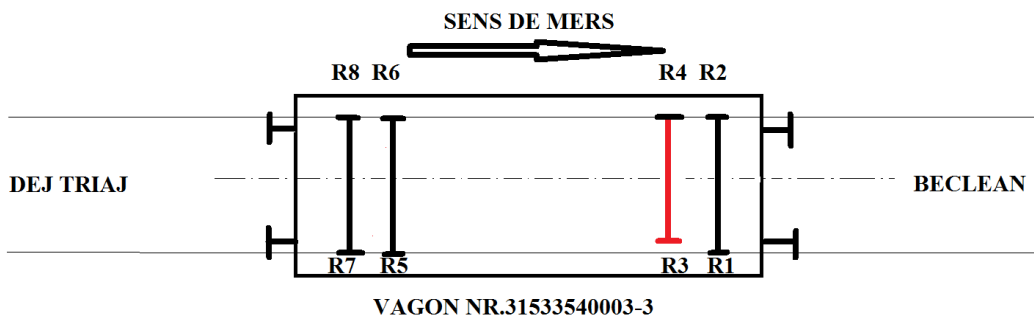
Imaginea nr. 6 – Poziția vagonului al 23-lea după deraiere

- Vagonul nr.31533540003-3, seria Rils, al 23-lea din componerea trenului, a deraiat de osia a 2-a în sensul de mers a trenului, cu roata R3 căzută între firele căii și cu roata R4 nederaiată, fiind constatate următoarele:

- urme de deraiere pe suprafața roții R4;

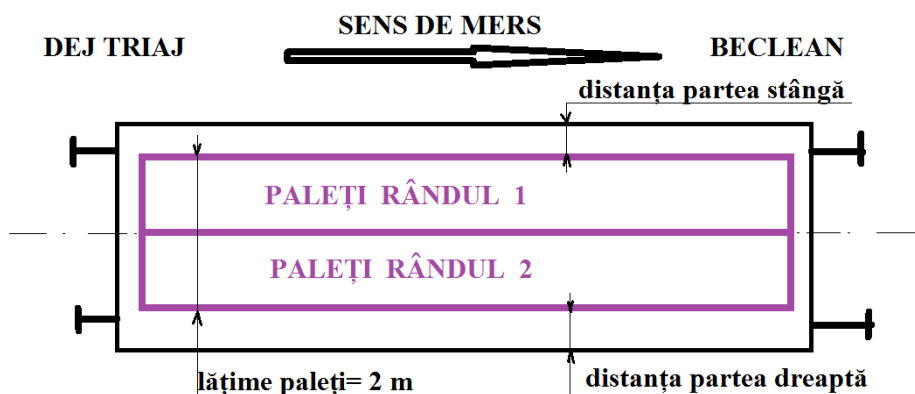
Imaginea nr. 7 – Poziția paleților

- vagoanele erau încărcate cu saci aranjați uniform pe paleți, pe două rânduri de paleți, pe toată lungimea vagonului;

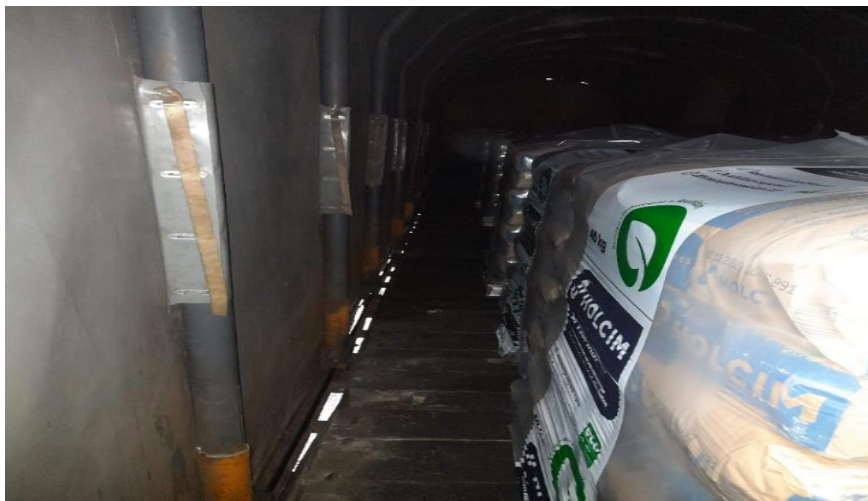
Imaginea nr. 8 – Modul de încărcare a mărfii

S-a constatat că paleții au fost așezați neuniform pe platforma vagoanelor, cu distanțe inegale față de axul central a vagoanelor, rezultând repartizarea inegală a sarcinii pe cele două roți ale aceleiași osii. A fost măsurat spațiul liber rămas între paleți și partea laterale a podelei, rezultând următoarele valori:

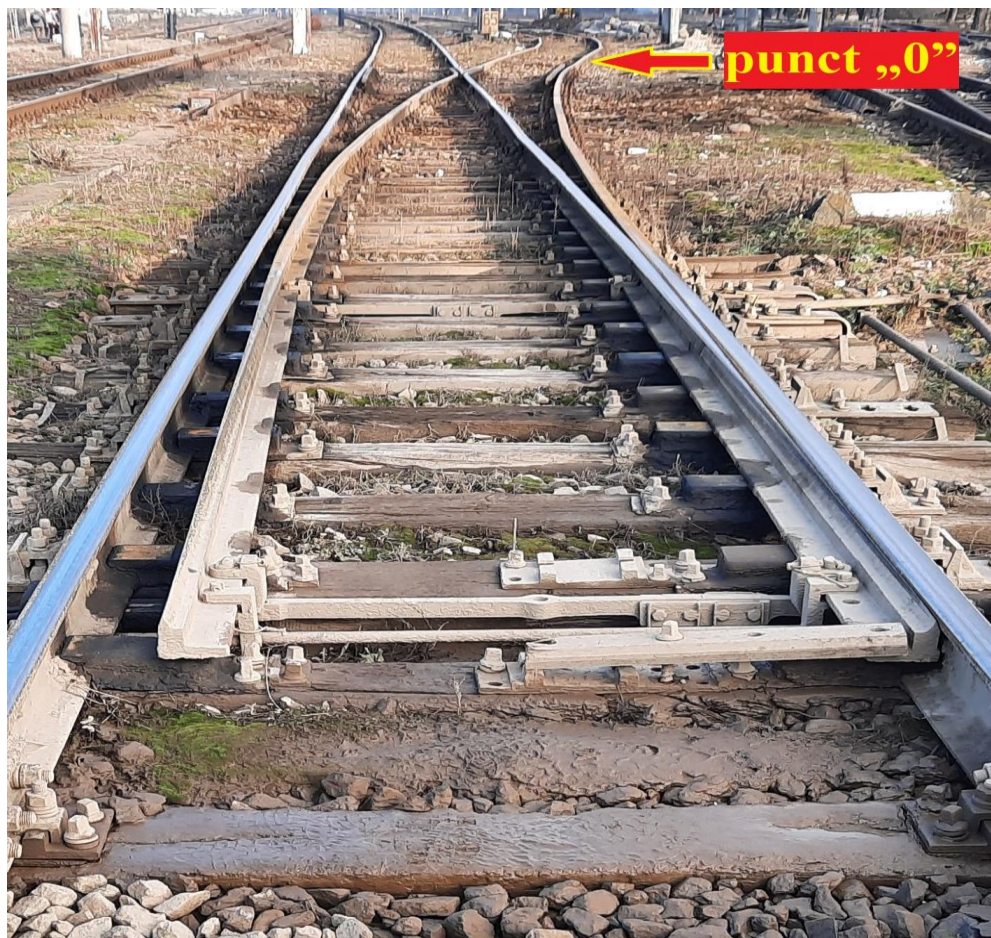
Imaginea nr.10 – locul producerii deraierii

Prima urmă de deraiere s-a produs la km 24+232, pe curba aflată după aparatul de cale nr.16, la o distanță de 1,45 m de joanta de capăt a schimbătorului.

Prisma de piatră spartă era colmatată, piatra spartă și noroiul erau peste nivelul superior al traverselor în zona de fixare a plăcilor metalice.

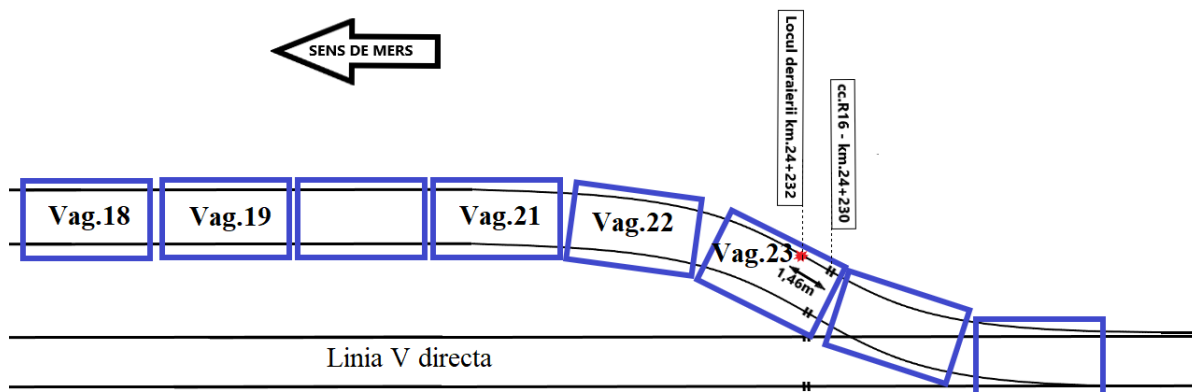
Imaginea nr.11 – vagoanele deraiate din compunerea trenului nr.661004

Prima urmă de părăsire a suprafeței de rulare a fost constatată pe curba aflată după schimbătorul de cale nr.16, la o distanță de 1,45 m de joanta de capăt a schimbătorului, fiind produsă prin căderea între firele căii a roților din dreapta, sens de mers, de la osiile celui de al doilea boghiu al vagonului nr.31533540417-6 (al 18-lea din compunerea trenului).

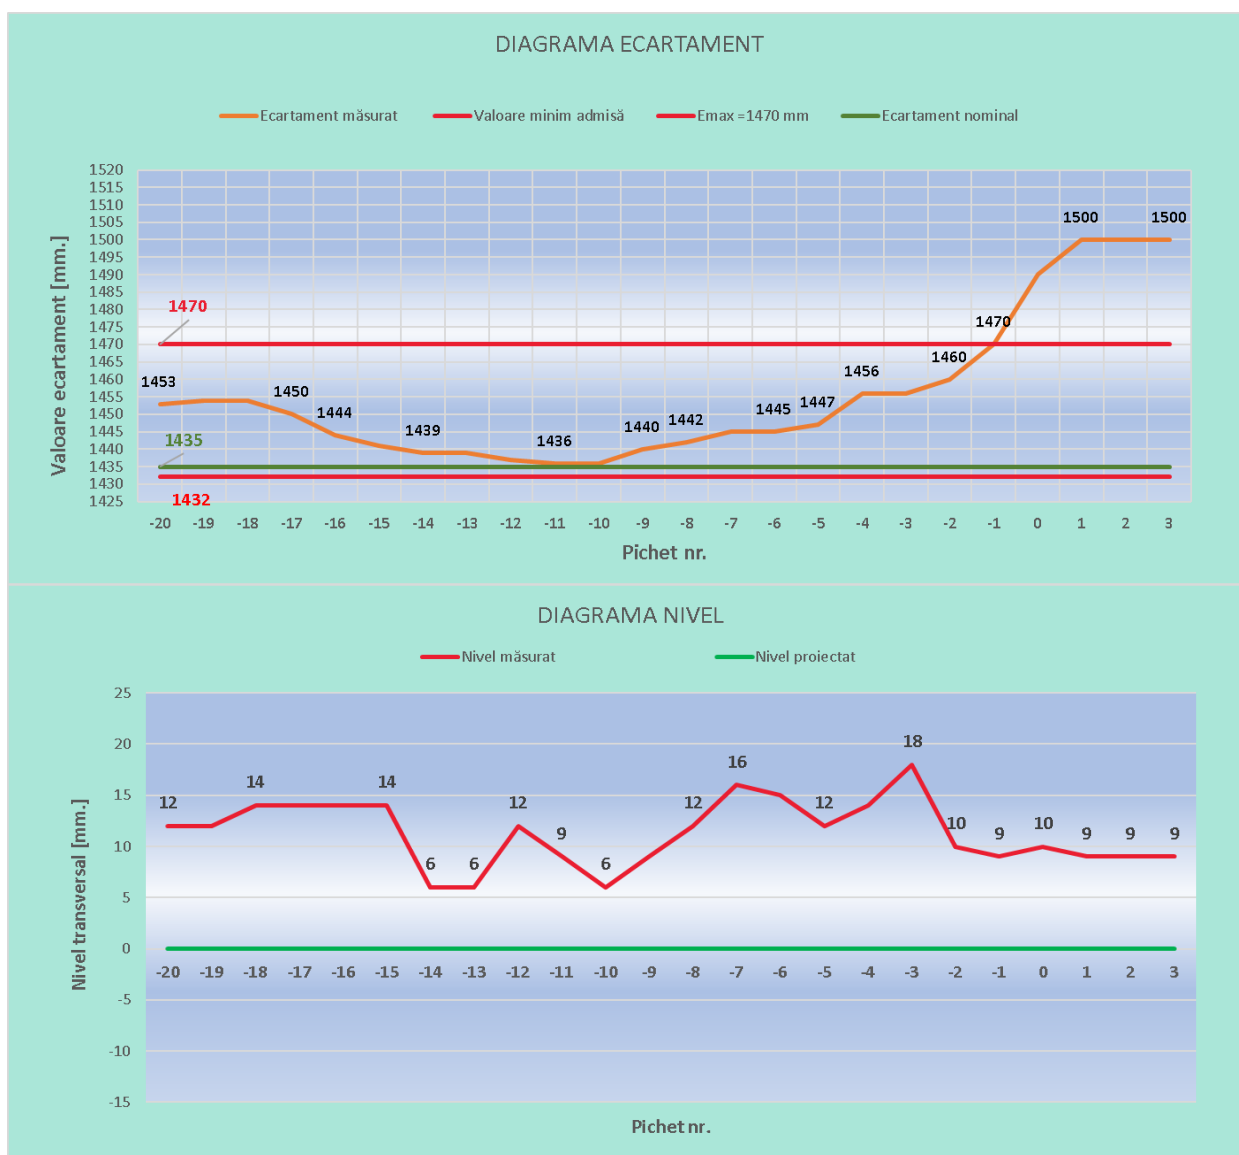
Imaginea nr.12 - valorilor măsurate ale ecartamentului și nivelului transversal

Măsurătorile la ecartament și nivel transversal au fost efectuate cu tiparul tip Geismar, seria 40337. În punctele „-1”, „0” și „+1”, măsurătorile la ecartament au fost efectuate cu ruleta, întrucât valoarea ecartamentului era mai mare de +40 mm. Măsurătorile la ecartament în zona punctului „0”, au fost efectuate sub sarcina statică a vagonului nr.31533540003-3, înainte de montarea tiranților, necesari pentru retragerea vagoanelor.

The track gauge values, measured under static conditions and recorded after the derailment, exceeded the tolerances established in the regulatory framework.

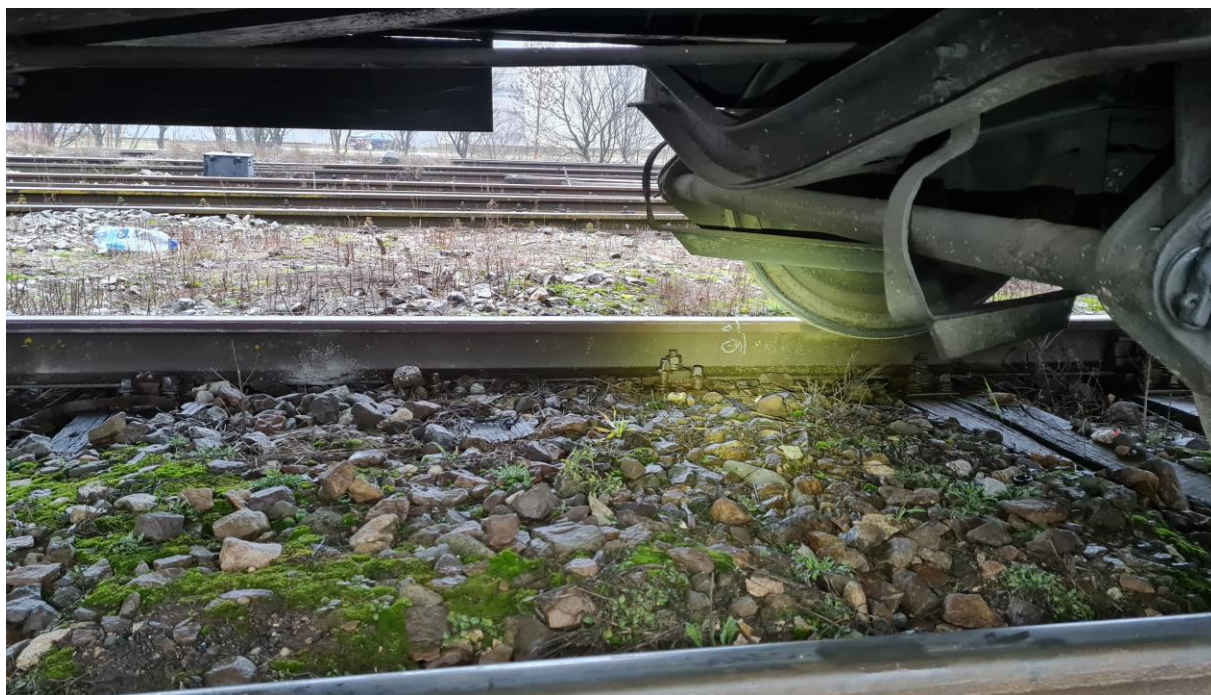
Imaginea nr.13 - traversele acoperite de piatră spartă și noroi în zona punctului „0”

Pe curba de după schimbătorul de cale nr. 16, prisma de piatră spartă era colmatată atât între șine cât și între linii, nemaivând capacitatea de drenare a apei provenite din precipitații.

În zona punctului de deraiere, atât între șine cât și pe capetele traverselor, piatra spartă colmatată depășea nivelul feței superioare a traverselor, în special în zona de fixare a plăcilor metalice, nepermițând vizualizarea stării tehnice a traverselor pe zona în care pot apare deplasări ale plăcilor metalice în lungul traversei.

By act no.43/E/2/124/07.05.2024, Lines Division Cluj informed the investigation commission that, after the accident, the curves were checked after the switches in District Beclean, T17 sleepers were replaced, packing of the track with broken stone and packing of sleepers with heavy track machines.

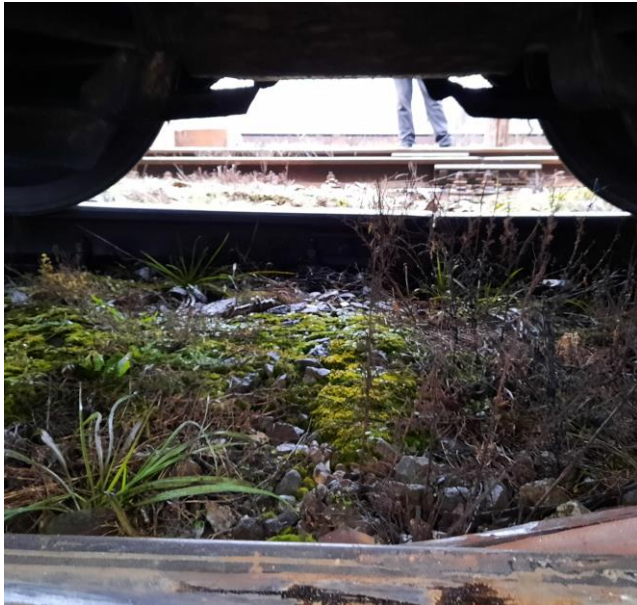
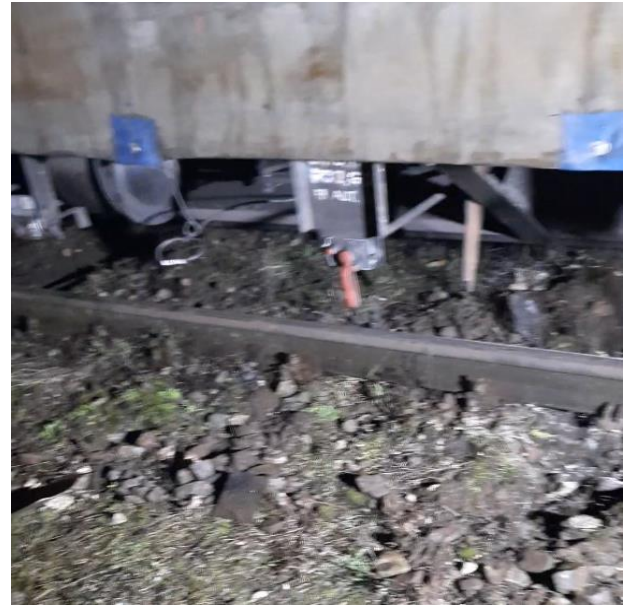
În imaginea nr.14 și 15 este prezentată prisma de piatră spartă colmatată, care depășea nivelul superior al traverselor și împiedica vizualizarea stării tehnice a traverselor pe toată lungimea.

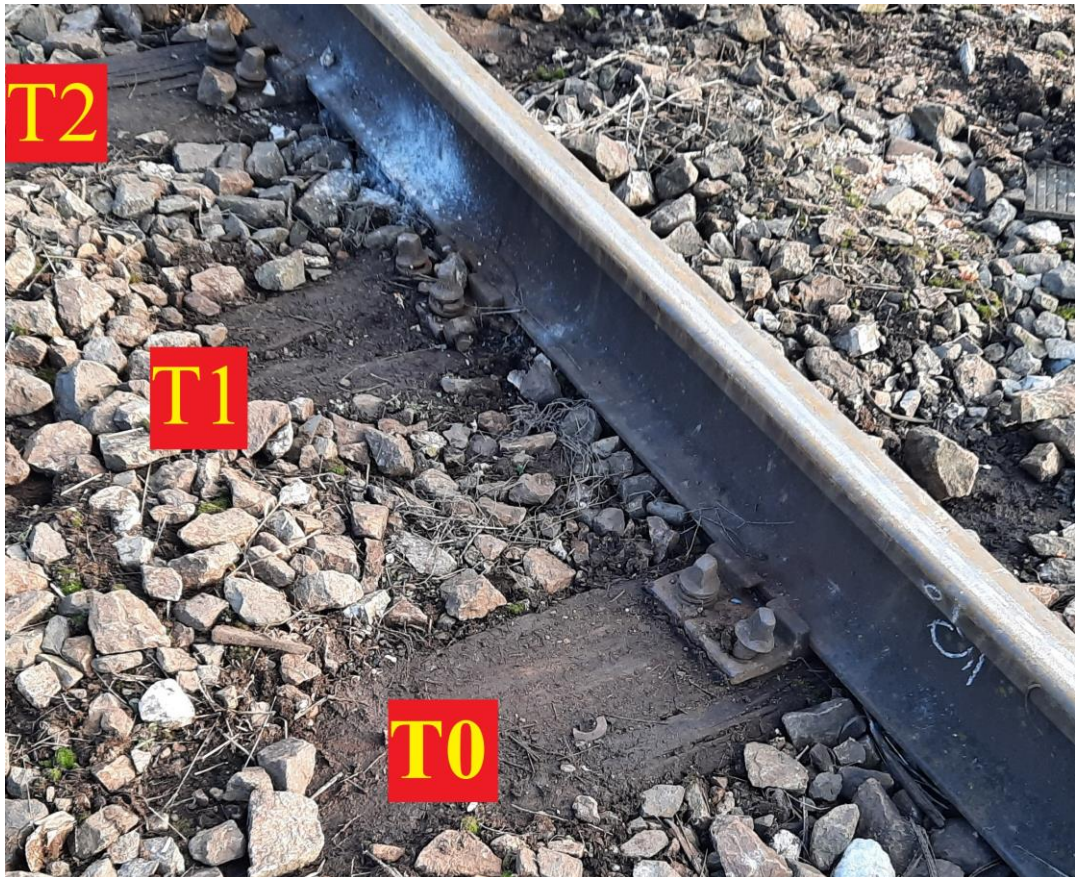
Imaginea nr.16

În *imaginea nr.16* este prezentată prima și a doua traversă după punctul „0”, în sensul de mers al trenului, unde roțile din partea dreaptă au părăsit flancul activ al ciupercii șinei și au căzut între firele căii. Traversa de lemn pe care reazemă plăcile metalice era putredă, motiv pentru care strângerea tirfoanelor pentru împiedicarea deplasării plăcilor nu era posibilă. Ca urmare, sub acțiunea forțelor dinamice transmise suprastructurii căii de roțile materialului rulant, s-a produs deplasarea celor două fire de șine împreună cu plăcile metalice, în sensul creșterii valorii ecartamentului căii. Astfel, valoarea măsurată a ecartamentului, sub sarcina statică a vagonului a depășit valoarea de 1475 mm (+40 mm peste valoarea de 1435 mm, valoare care este limita maximă până la care se pot face măsurători cu tiparul de măsurat calea). Menționăm că, starea de degradare a traverselor nu este o consecință a deraierii ci era anterioară producerii acesteia, traversele fiind deja putrede, cu crăpături longitudinale și uzuri mecanice în zona plăcilor metalice de fixare.

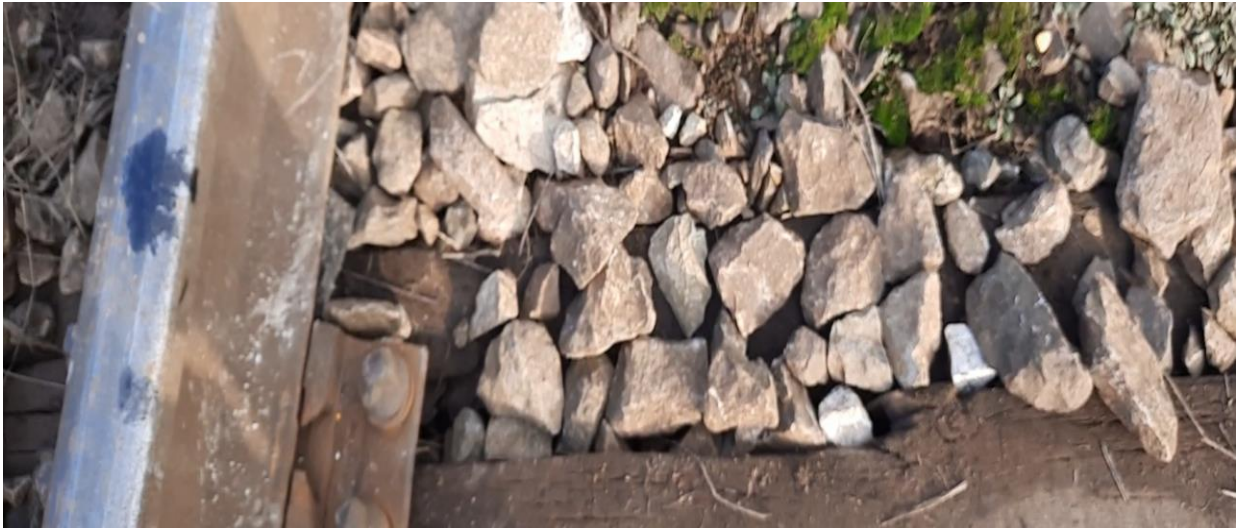
Imaginea nr.17- traversa T-1 sub firul interior al curbei, partea stângă a sensului de mers

In the area where the first derailment trace was observed, there were 7 consecutive wooden sleepers ("T-1" ÷ "T5"), whose technical condition did not allow the tightening of the coach screw for fixing the rail metal plates and preventing their movement. The defects in these sleepers were among those types of defects which, in accordance with the provisions of Article 25, paragraphs (1), (2) and (4) of the *Instruction no.314/1989 for Standards and Tolerances for the Construction and Maintenance of Normal Gauge Tracks*, required their replacement.

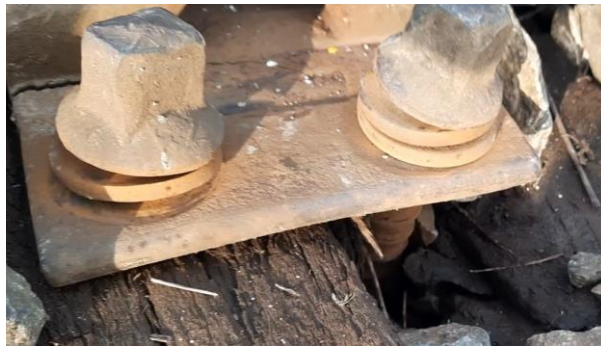
Imaginea nr.18 - detaliu traversa T-1, prinderea plăcii metalice care susține șina firului interior a curbei

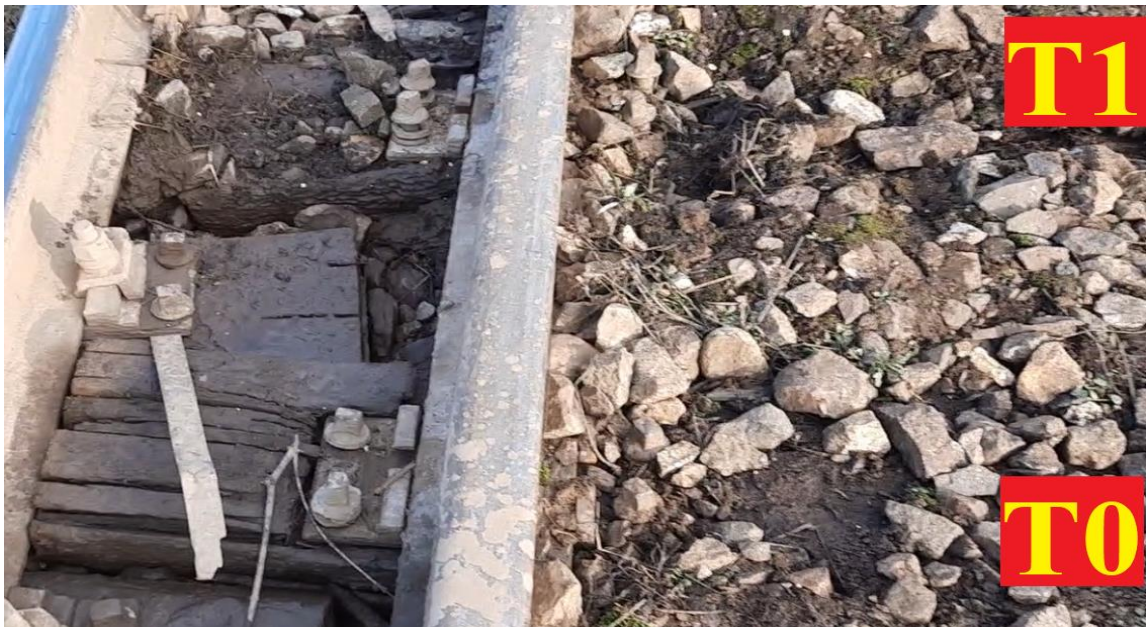
Imaginea nr.19 - traversele T0 și T1, partea stângă a sensului de mers, șina firului interior a curbei

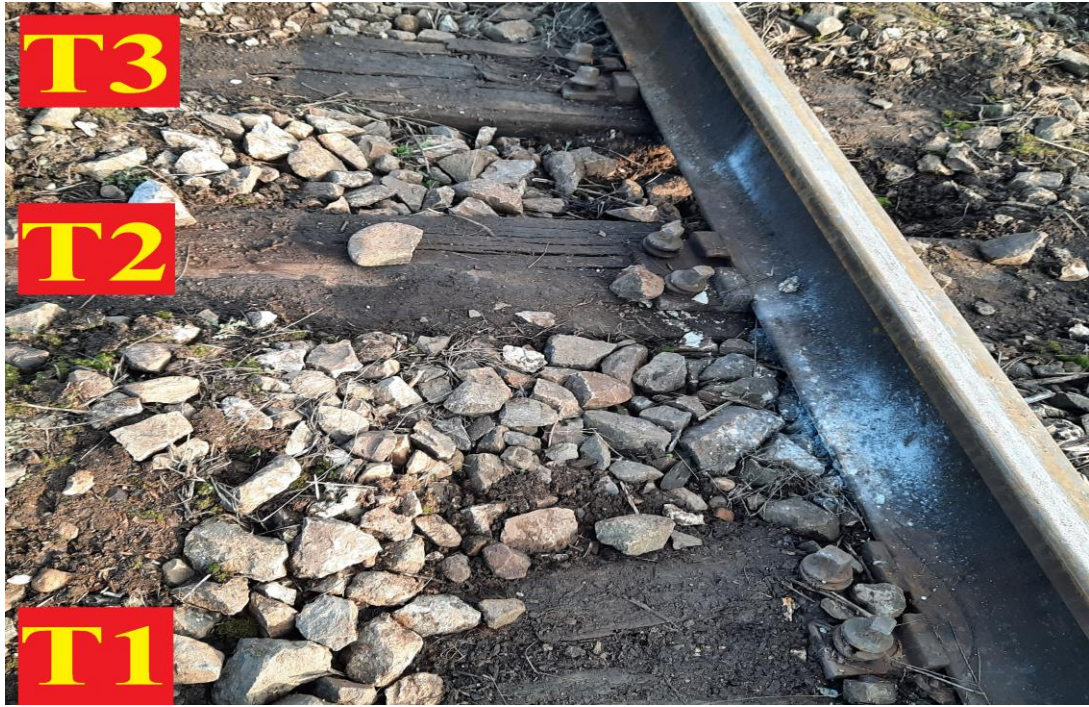
Imaginea nr.20 - traversele T1, T2 și T3 interiorul căii, șina firului exterior a curbei

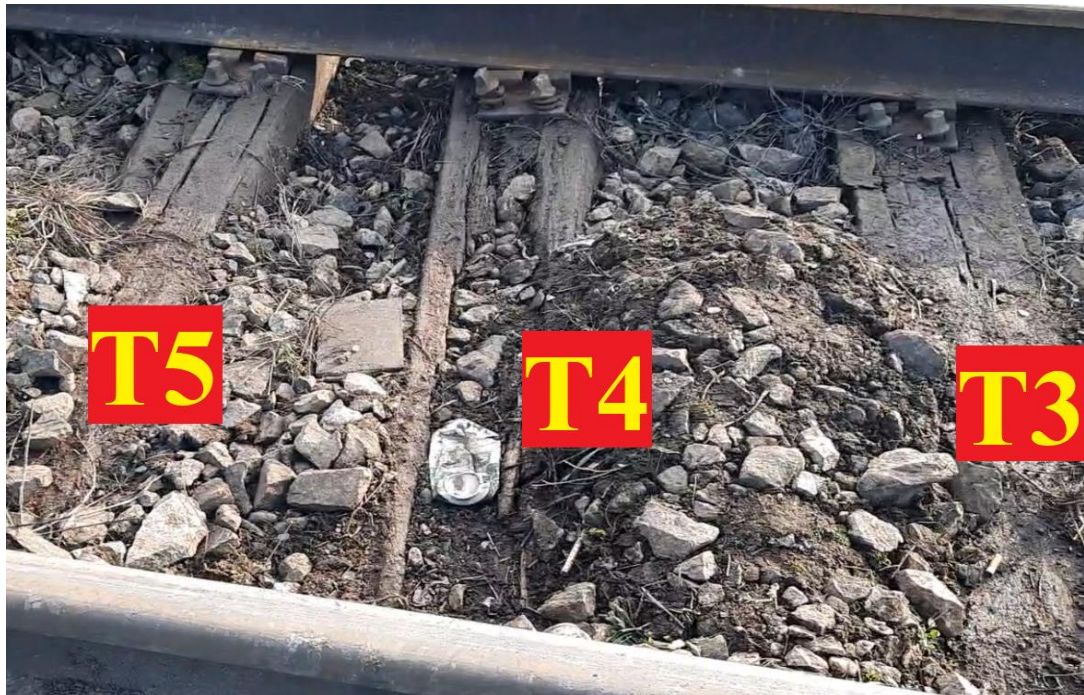
Imaginea nr.21 - traversele T3, T4 și T5, interiorul căii
