AVIZ

RAPORT DE INVESTIGARE

al accidentului feroviar produs la data de 22.12.2023,
pe raza de activitate a Sucursalei Regionala CF București, în halta de mișcare Zăvestreni,
în circulația trenului de călători nr.9304,
prin deraierea locomotivei de remorcare de osia nr.6 (prima în sensul de mers)

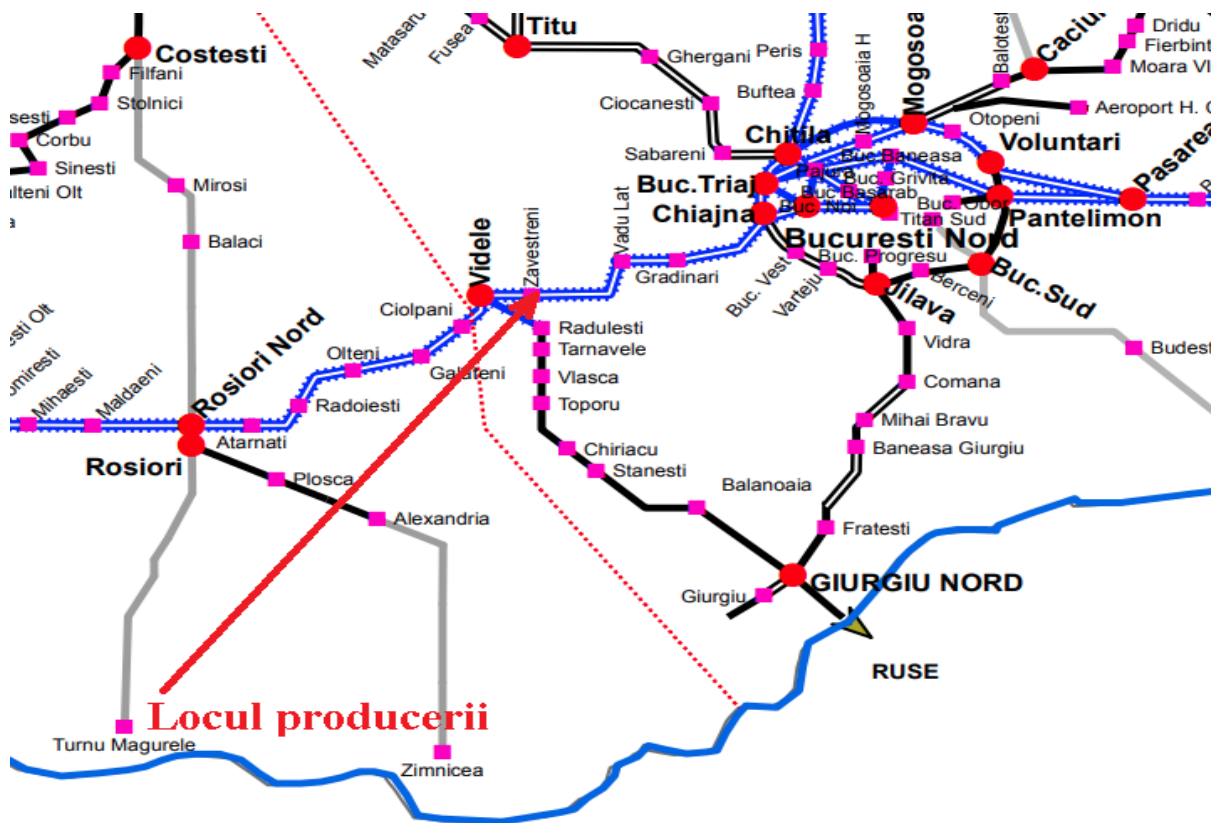
Figure 1. Accident site

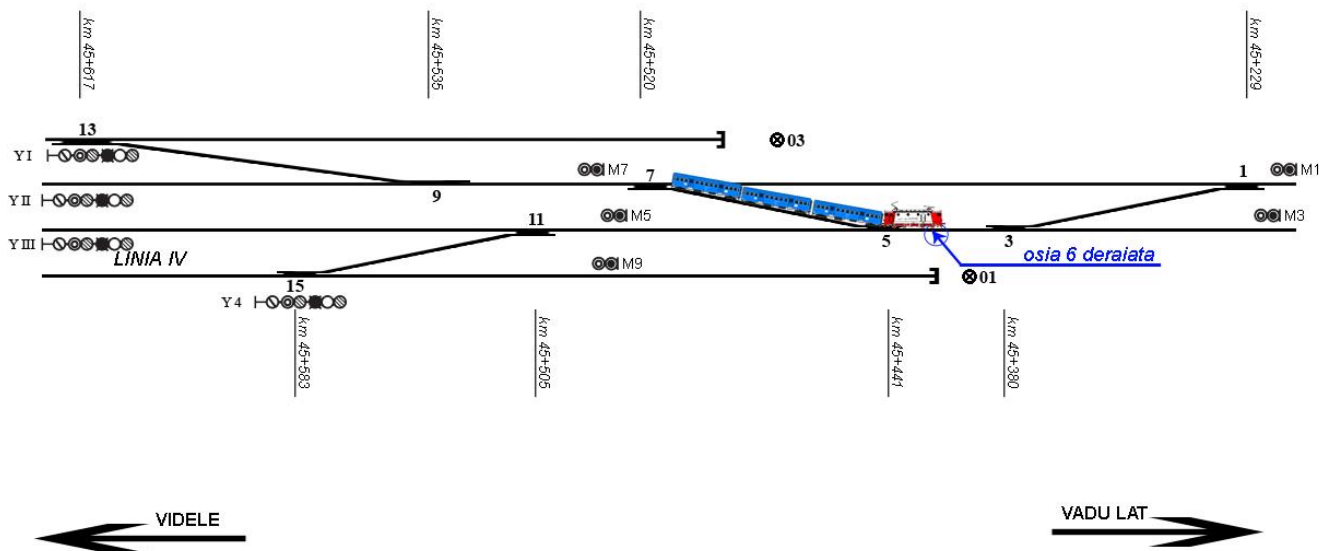
Figura nr.2 – Schița Hm Zăvestreni, cap X, unde s-a produs accidentul feroviar

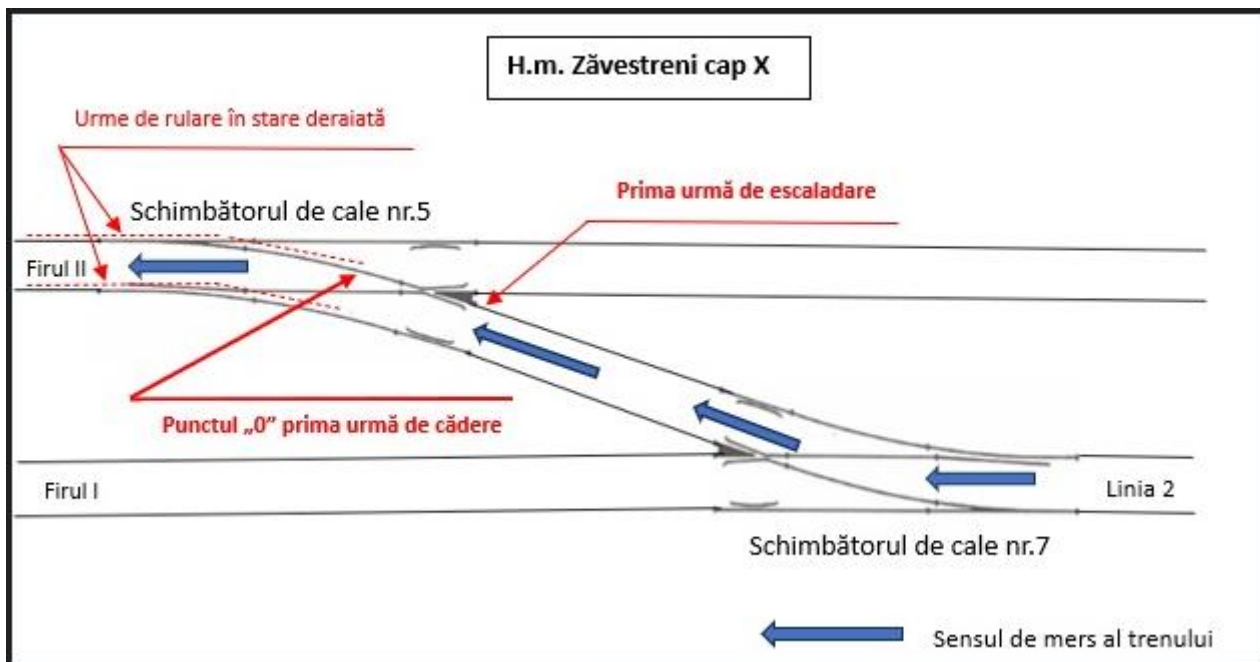
Figura nr.4 – Schița schimbătoarelor de cale nr.5 și nr.7

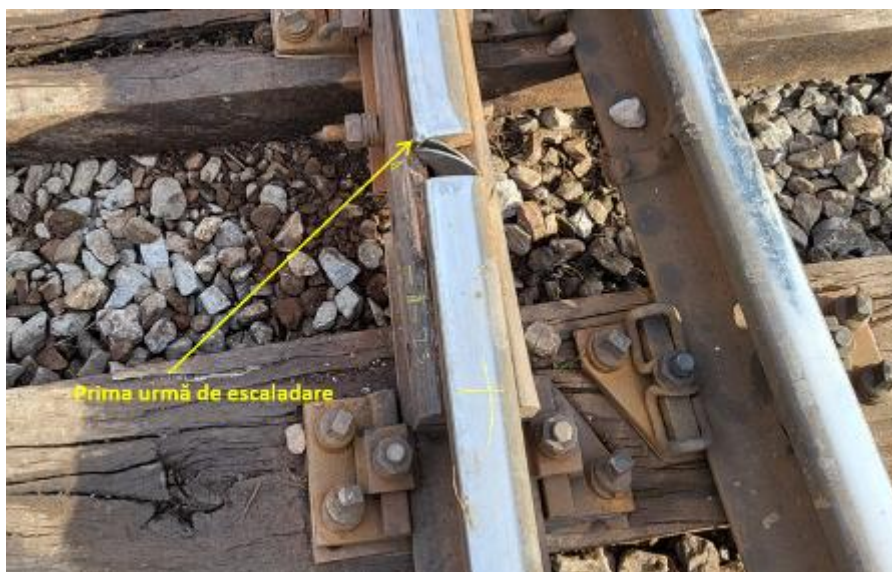
Foto nr.1

Deraierea s-a produs prin lovirea urmată de escaladarea capătului șinei de către roata din dreapta a osiei nr.6 (prima în sens de mers) a locomotivei EA 767 în sensul de mers al trenului, la joanta izolantă cu eclise de lignofoliu de la călcâiul inimii de încrucișare a schimbătorului de cale nr.5 – *foto nr.1*.

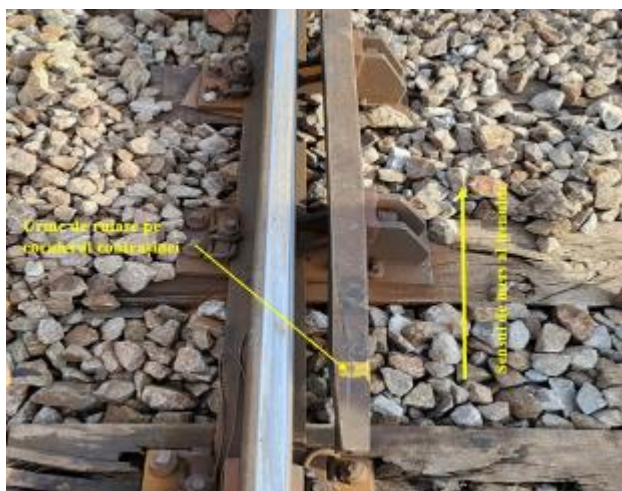
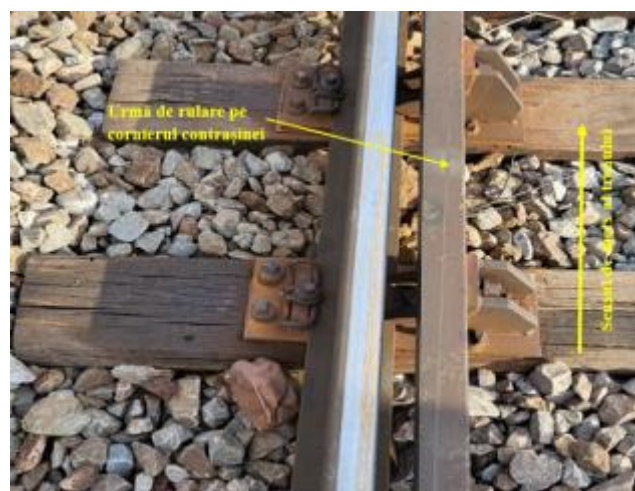
Urmare a escaladării șinei de către roata situată pe partea dreaptă, roata corespondentă roții atacante (cea situată pe partea stângă, în sensul de mers) a escaladat contrașina curbă și a rulat în continuare pe cornierul contrașinei – *foto nr.2 și foto nr.3*.

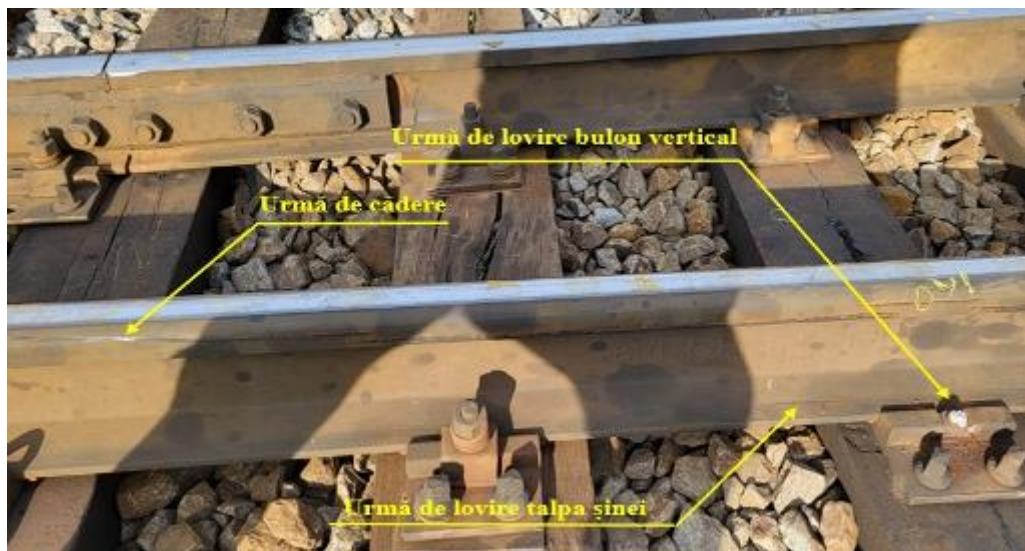
Roata atacantă din partea dreaptă în sensul de mers a trenului a părăsit flancul inactiv al șinei de legătură și a căzut în exteriorul căii în punctul notat cu „0” la 11.34 m de la joanta călcâi inimă de încrucișare a schimbătorului de cale nr.5. Concomitent, în același plan transversal, roata corespondentă (din partea stângă, în sensul de mers) a părăsit flancul activ al șinei de legătură și a căzut de pe șină între firele căii – *foto nr.4 și foto nr.5.*

Foto nr.4 – Punctul „0”- prima urmă de cădere a roții situată pe partea dreaptă de pe flancul inactiv al ciupercii șinei

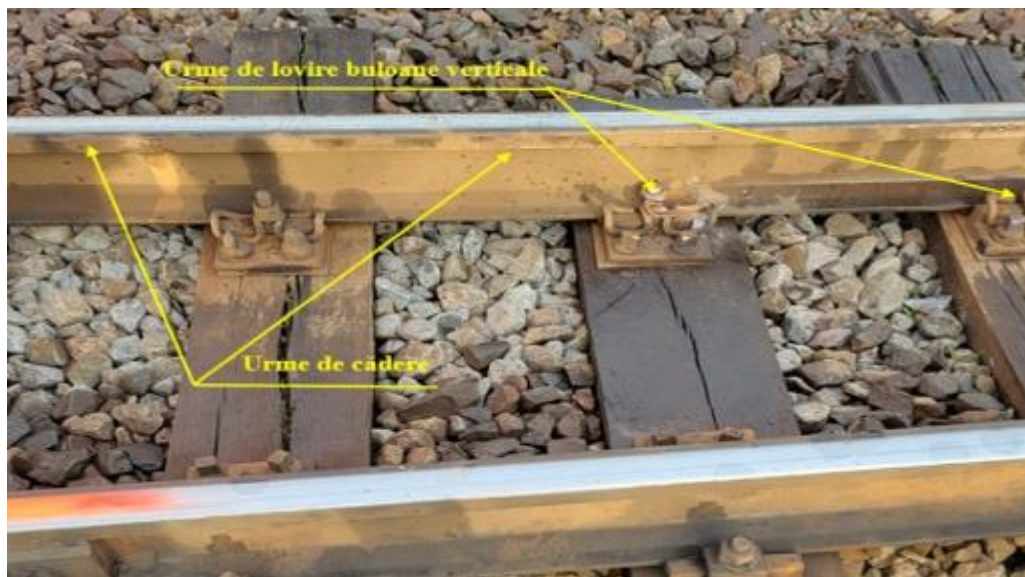
Foto nr.5 – Punctul „0”- prima urmă de cădere a roții situată pe partea stângă de pe flancul activ al ciupercii șinei

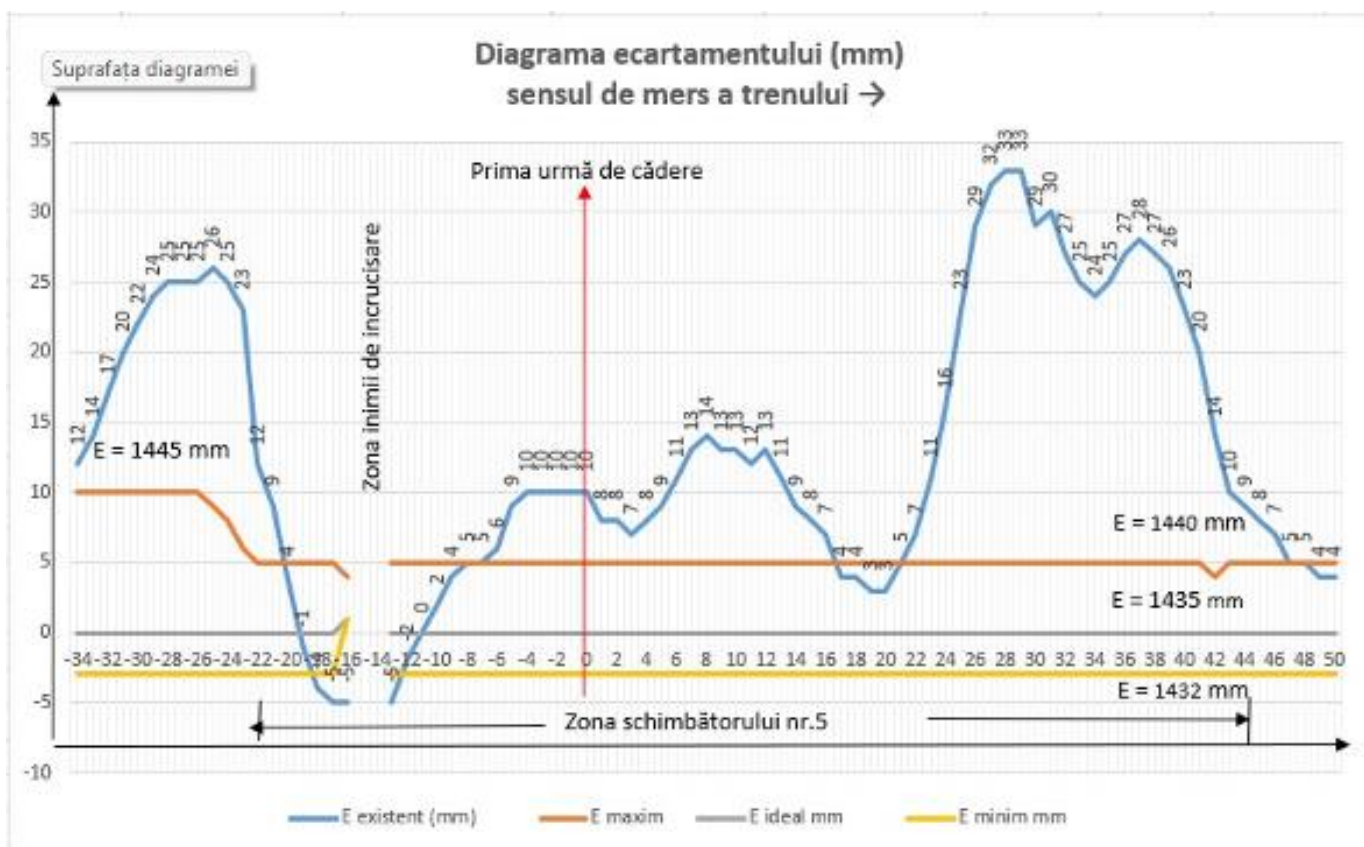
Diagrama nr.1 – Diagrama ecartamentului

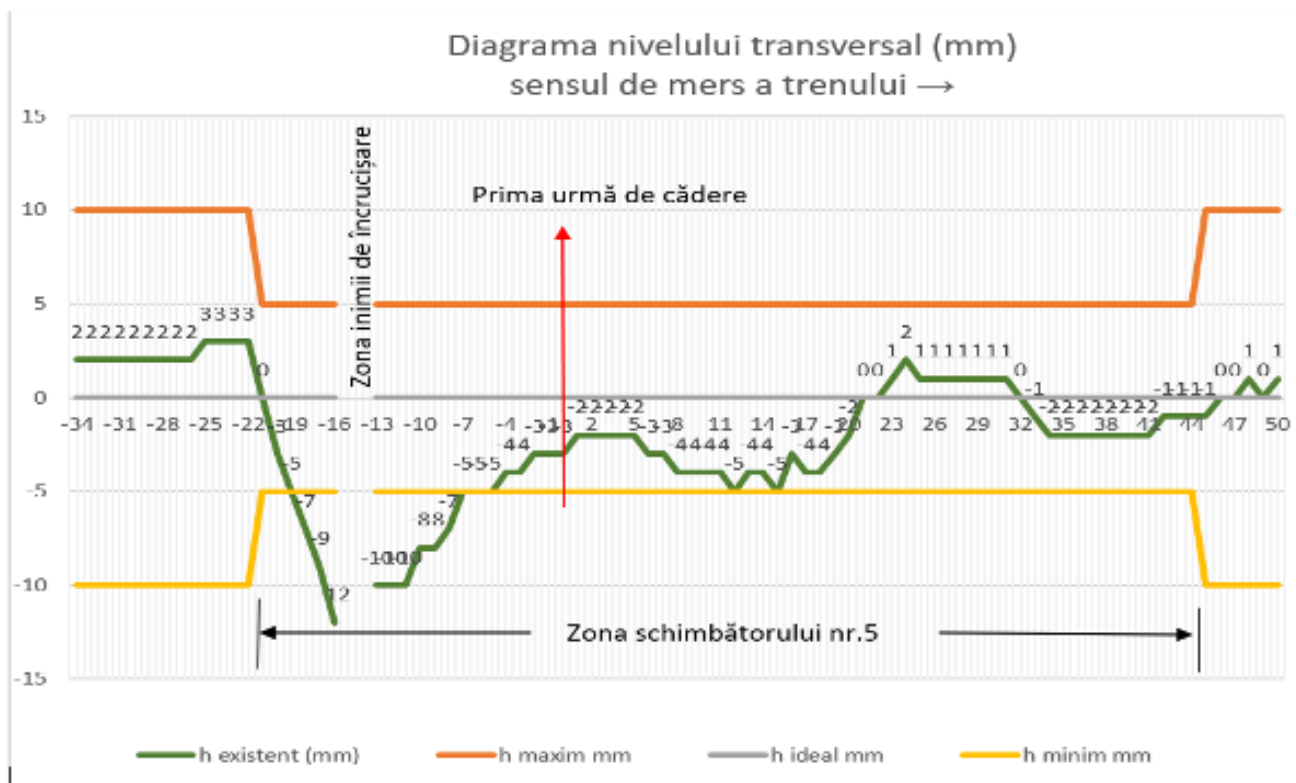
Diagrama nr.2 – Diagrama nivelului transversal

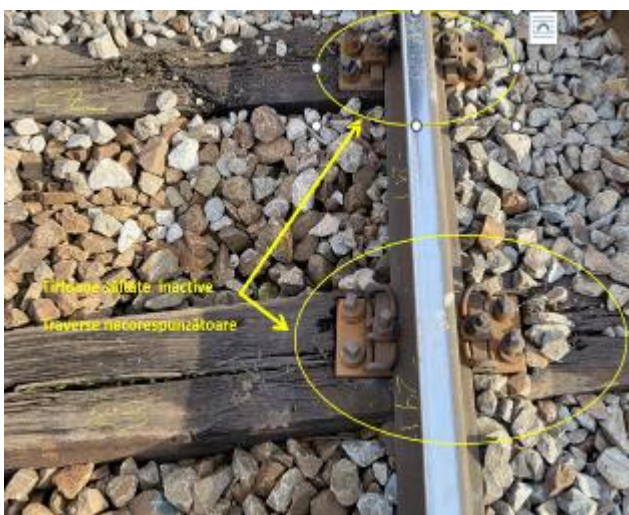
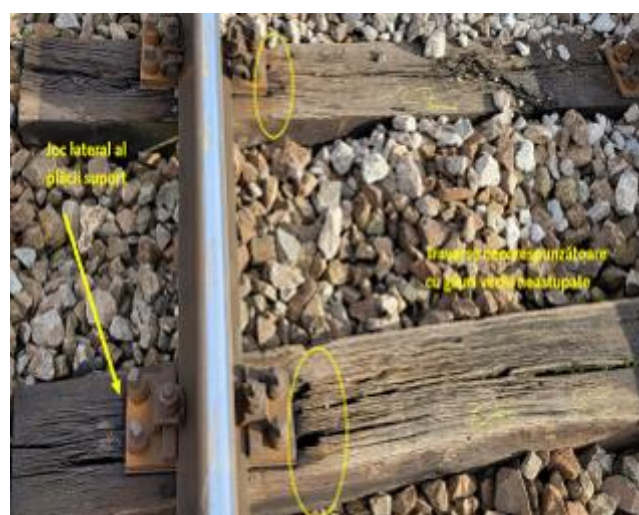
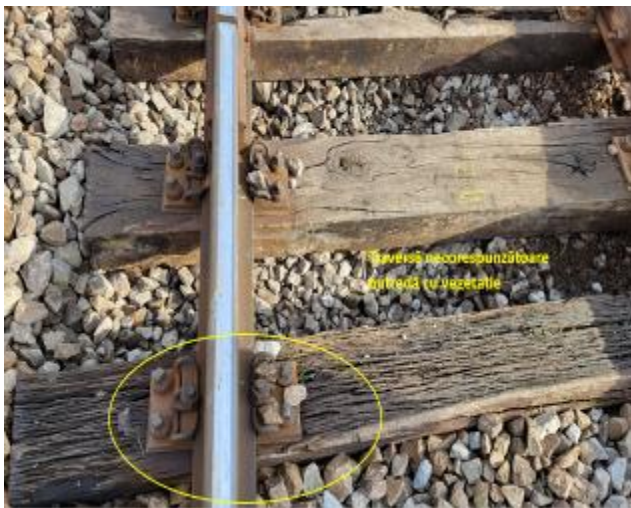
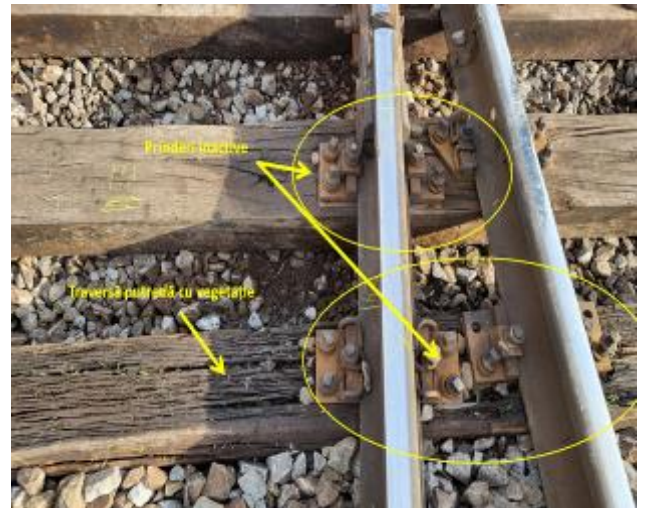
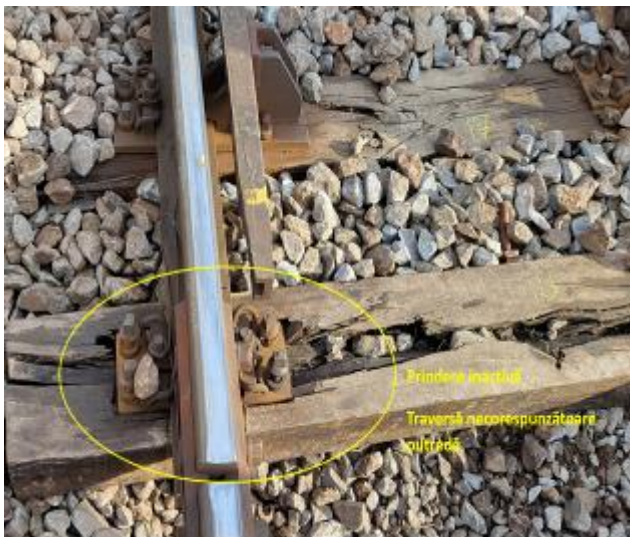
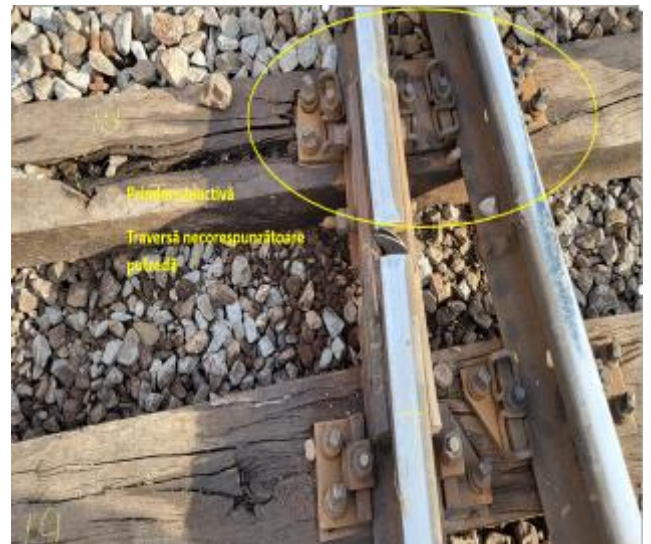
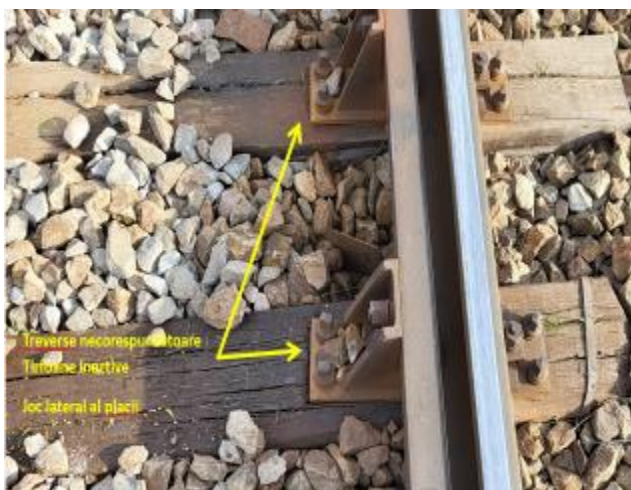
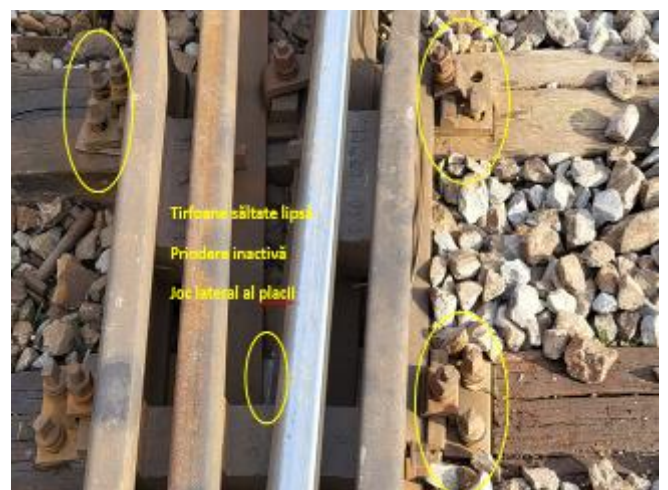
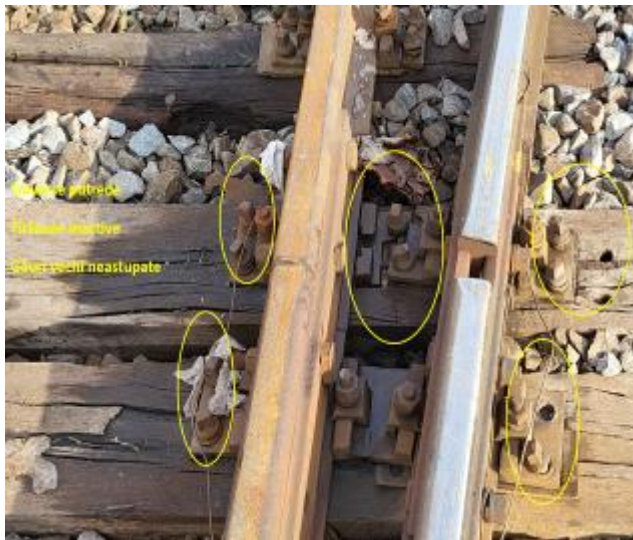
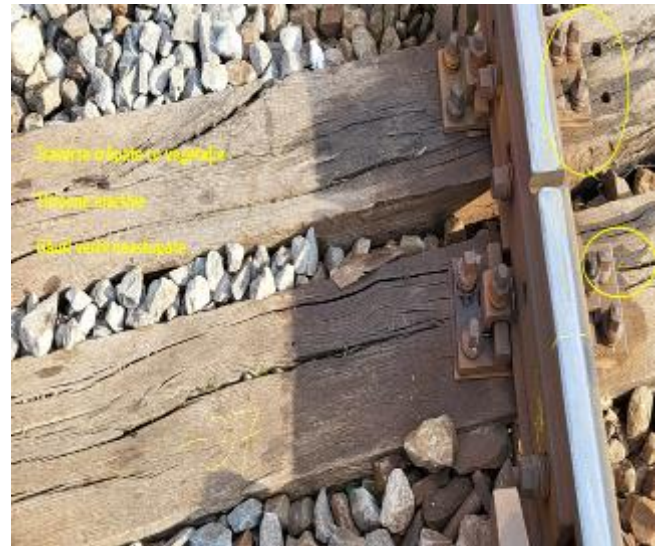
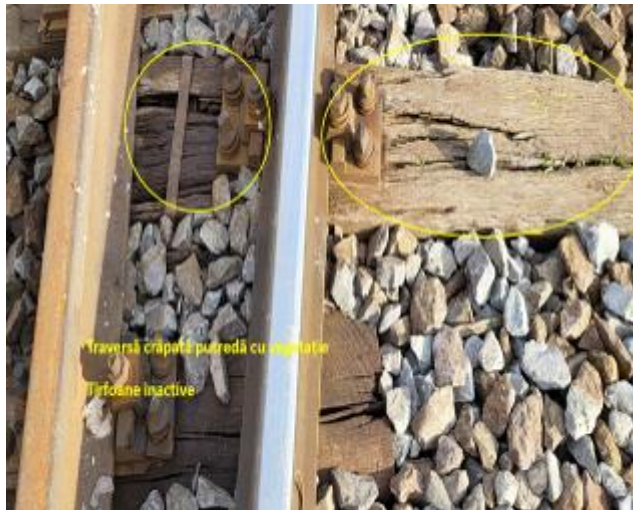
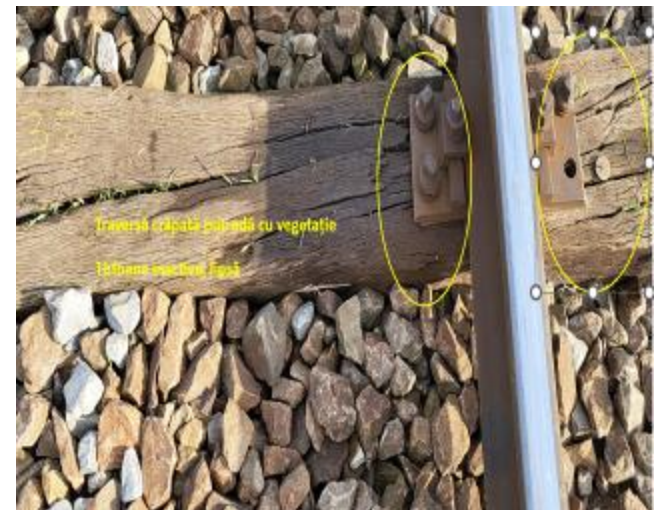
Din totalul de 30 traverse de lemn doar 4 traverse de lemn era în stare bună cu prinderea activă, considerate corespunzătoare, 11 traverse cu prinderea activă cu crăpături longitudinale iar 15 traverse erau cu prinderea incompletă/inactivă.

Consemnările referitoare la starea traverselor de lemn, din zona joantei călcâi de la schimbătorul de cale nr.5 (în zona punctului de escaladare „-23”), traversele T-18 , T-19 , T-20 , T-22 , T-23 și în zona joantei călcâi schimbător nr.7, traversele T-35 , T-36 , T-37 , T-38 , T-39 indică faptul că acestea erau necorespunzătoare, părțile din lemnul de sub plăcile metalice pe care se sprijină talpa șinei, erau crăpate sau putrede, determinând pătrunderea plăcii metalice în corpul traversei, cu tirfoanele săltate și care nu asigurau prinderea plăcii metalice de traversă – *foto nr.6 ÷ 17 și foto 12 ÷ 17*.

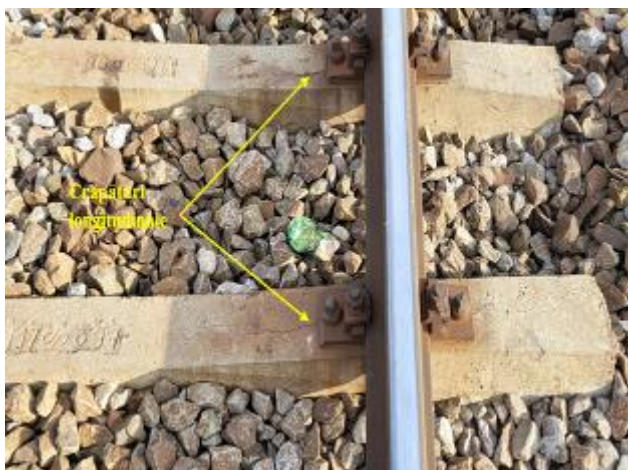
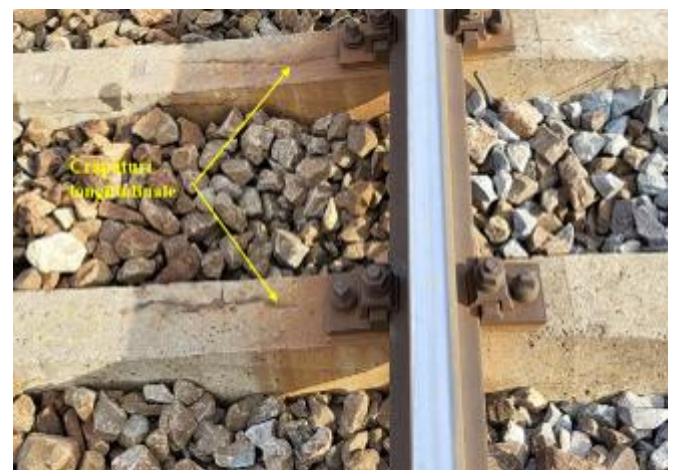
La traversesele de beton analizate au fost constatate defecte 2 traversese cu prinderi inactive, iar la celelalte 9 traversese se impunea înlocuirea acestora întrucât erau crăpături longitudinale în traversă – foto nr.18 – 19.

Foto.nr.18 – Traversă beton cu crăpătură

Foto.nr.19- Traversă beton cu crăpătură

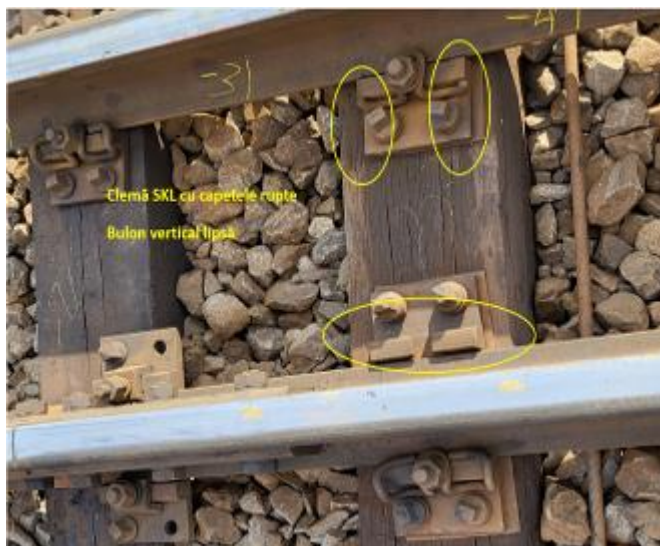
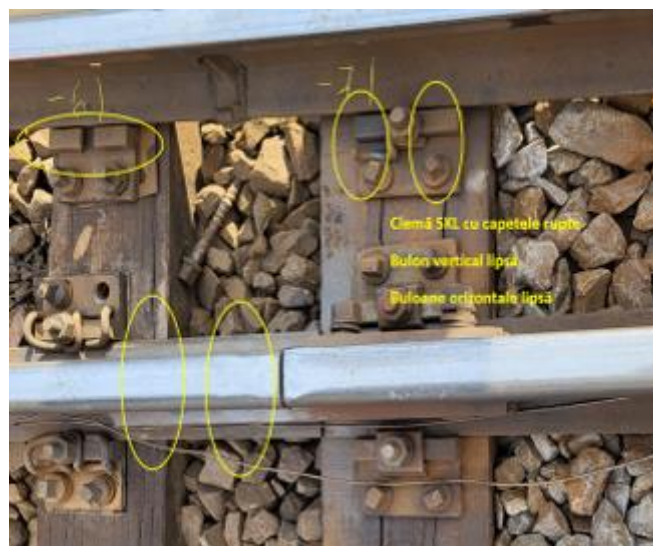
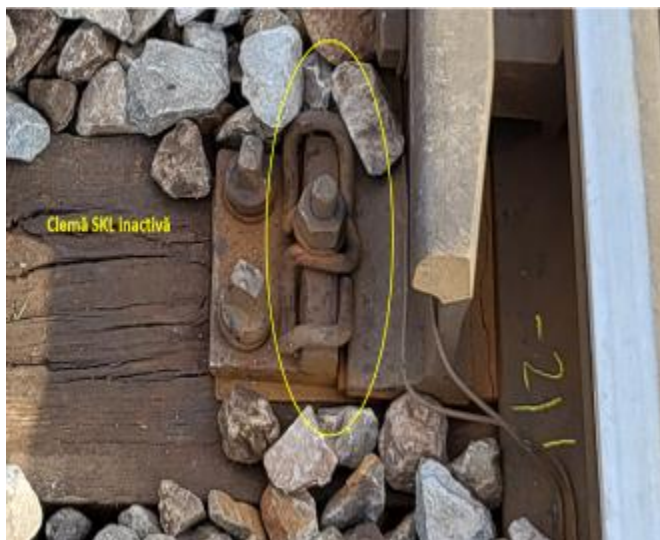
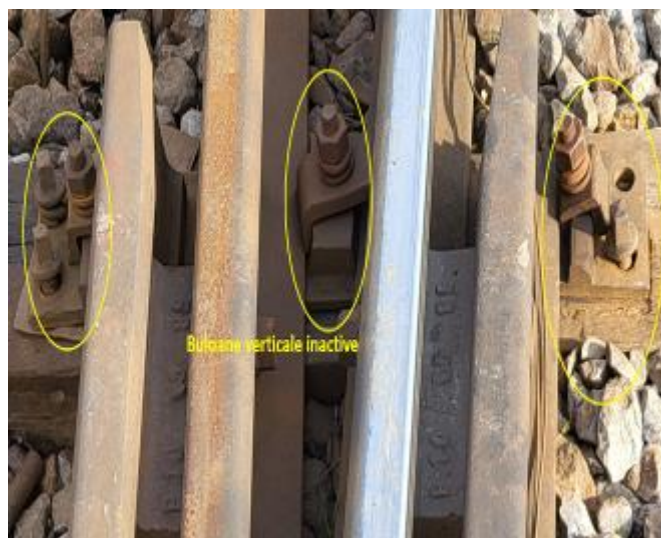
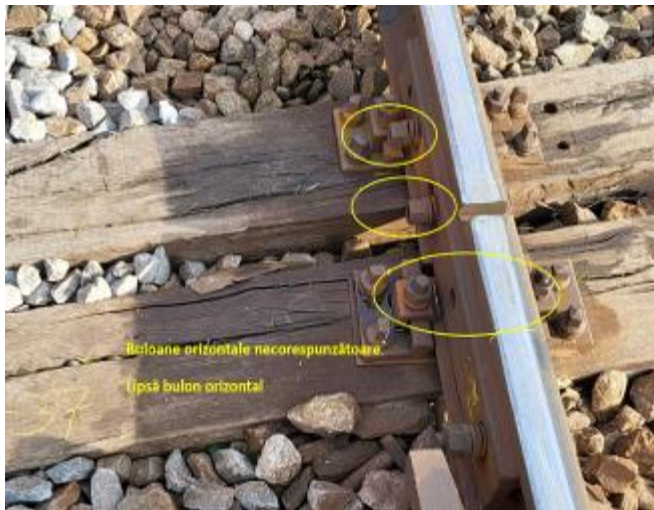
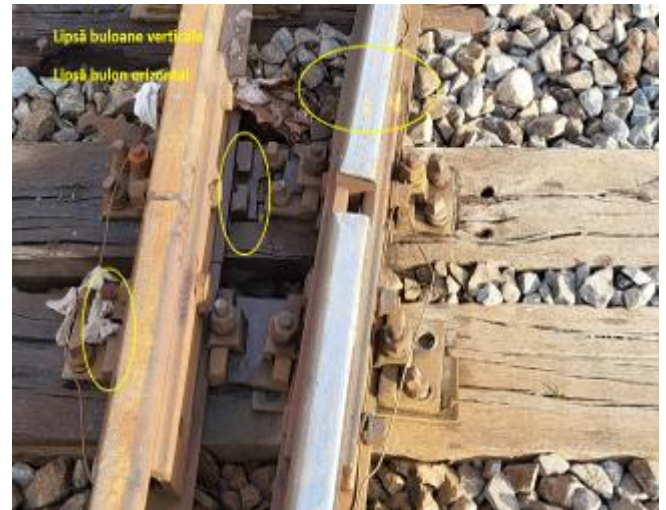
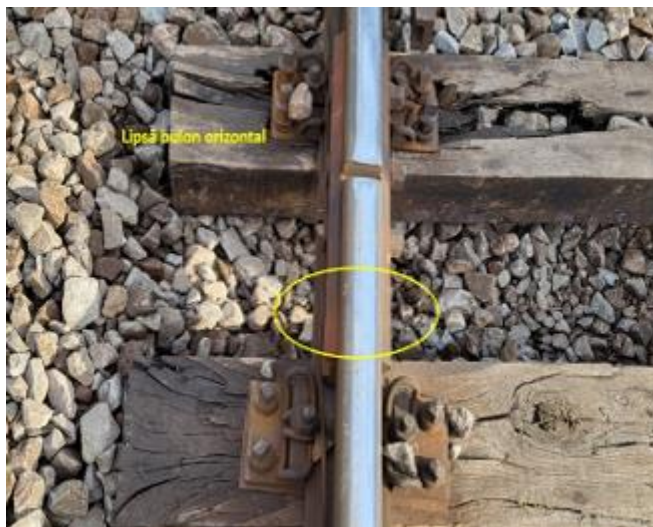
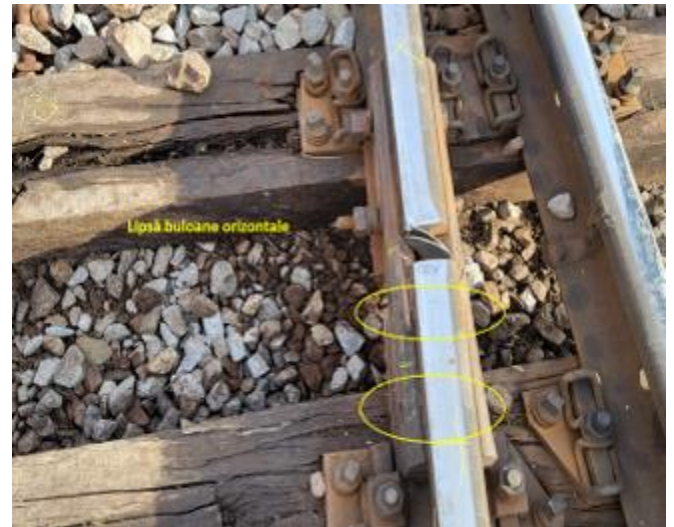
În cuprinsul aparatelor de cale nr.5 și 7 s-au constatat tirfoane lipsă, nestrânse, săltate din cauza stării de degradare a traverselor sub plăcile metalice, șuruburi verticale și cleme SKL inactive/ lipsă/ rupte.

Șuruburile orizontale de la joante erau lipsă, necorespunzătoare și nu mai îndeplineau rolul de fixare a șinelor și împiedicarea deplasării acestora (pentru a fi corespunzător un șurub trebuie să aibă lungimea în așa fel ca, după strângerea definitivă a piuliței, să rămână în afară cel puțin două filete) - *foto 20 ÷ 28*.

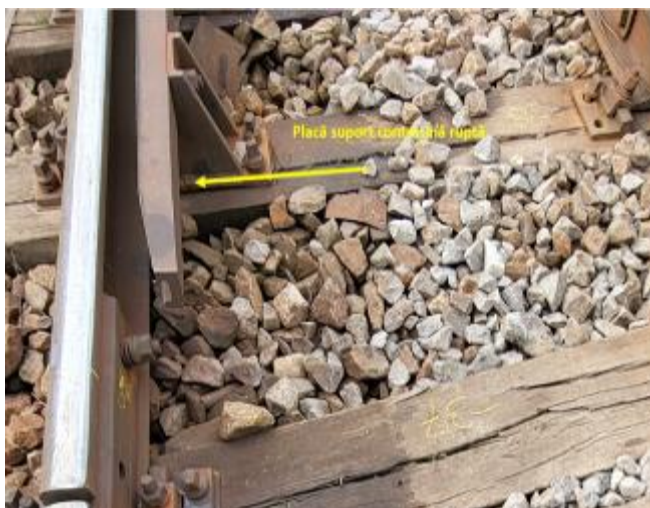
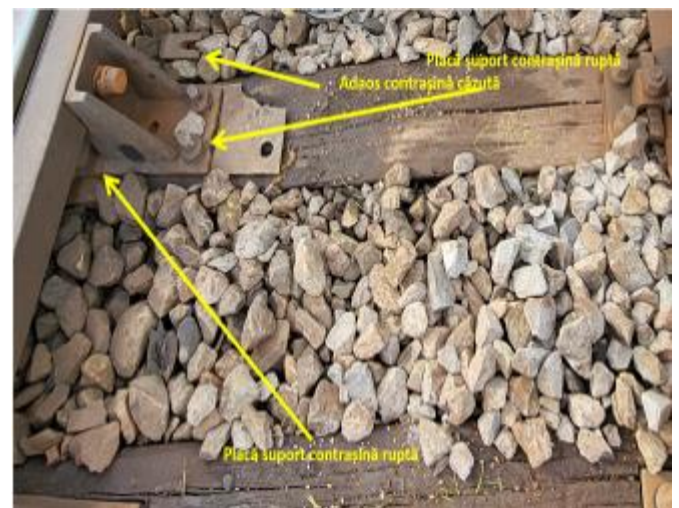
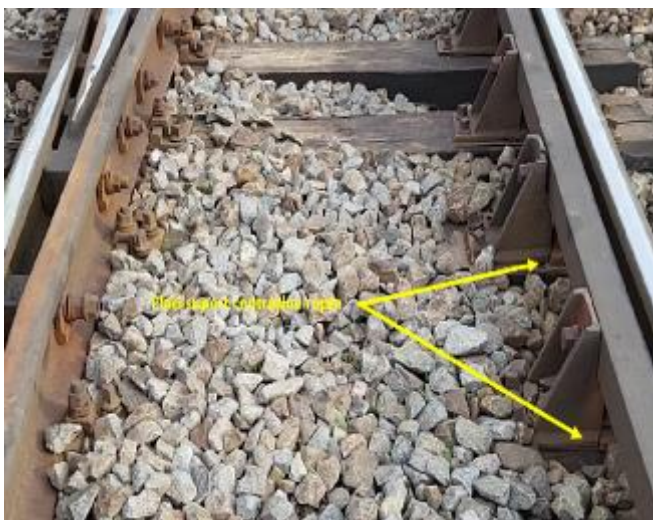
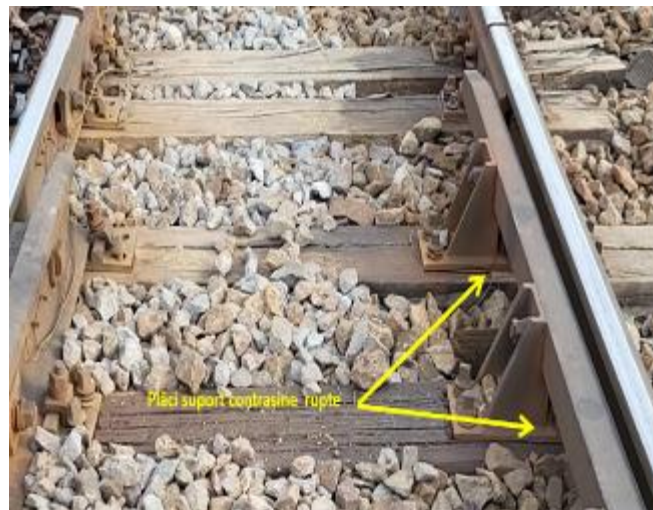
S-au constatat plăci suport contrașină rupte pe linia în abatere, în dreptul inimii de încrucișare a aparatului de cale nr.7. – foto 28 ÷ 31

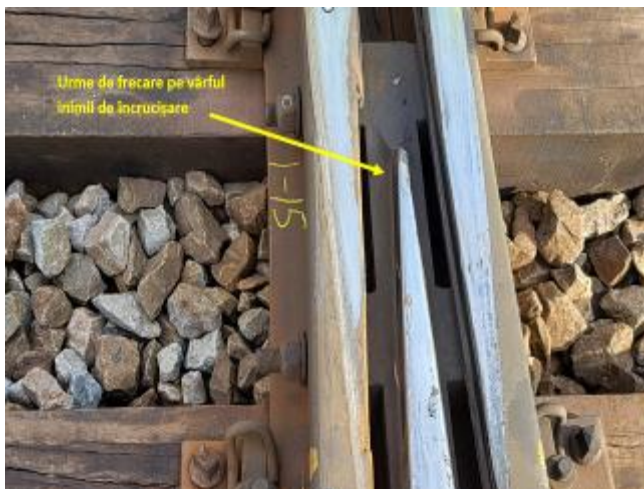
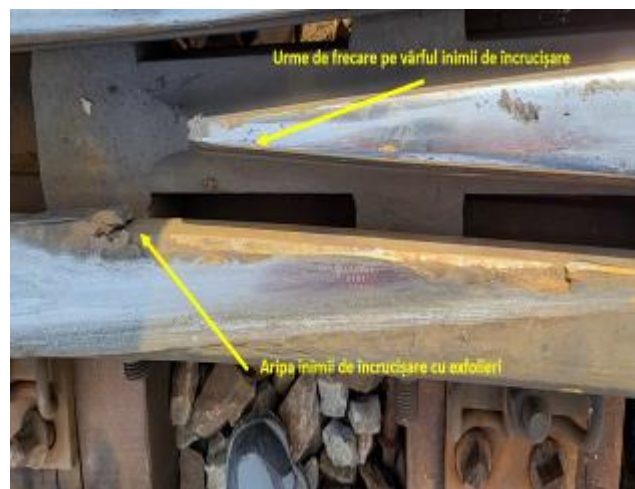
- valoarea de „-8 mm” măsurată la ecartament la inima pe abătută a schimbătorului depășește cu -9 mm toleranța admisă față de ecartamentul prescris de 1436 mm.
- valoarea de +7 mm măsurată la nivel la vârf inimă pe directă a schimbătorului depășește cu +2 mm toleranța admisă la nivel în profil transversal de ± 5 mm pe aparate de cale.
- valoarea de -16 mm măsurată la nivel la vârf inimă pe abătută a schimbătorului depășește cu -11 mm toleranța admisă la nivel în profil transversal de ± 5 mm pe aparate de cale;
- La schimbătorul de cale nr.5 nu este asigurată cota de protecție a inimii de 1393 mm ($1435+43= 1389$ mm pe directă și $1435+43= 1385$ mm pe abătută), astfel că în timpul circulației roțile vehiculelor feroviare au frecat vârful inimii – *foto 32 ÷ 33*.
