The Rail Safety Inspection Office

Accident and incident investigation report

Unauthorized movement of the shunting operation behind the signal device Se12 with signal „Shunting forbidden“ and consequent ride into the train route for the regional passenger train No. 8747 at Havlíčkův Brod station

Friday, 16th February 2024

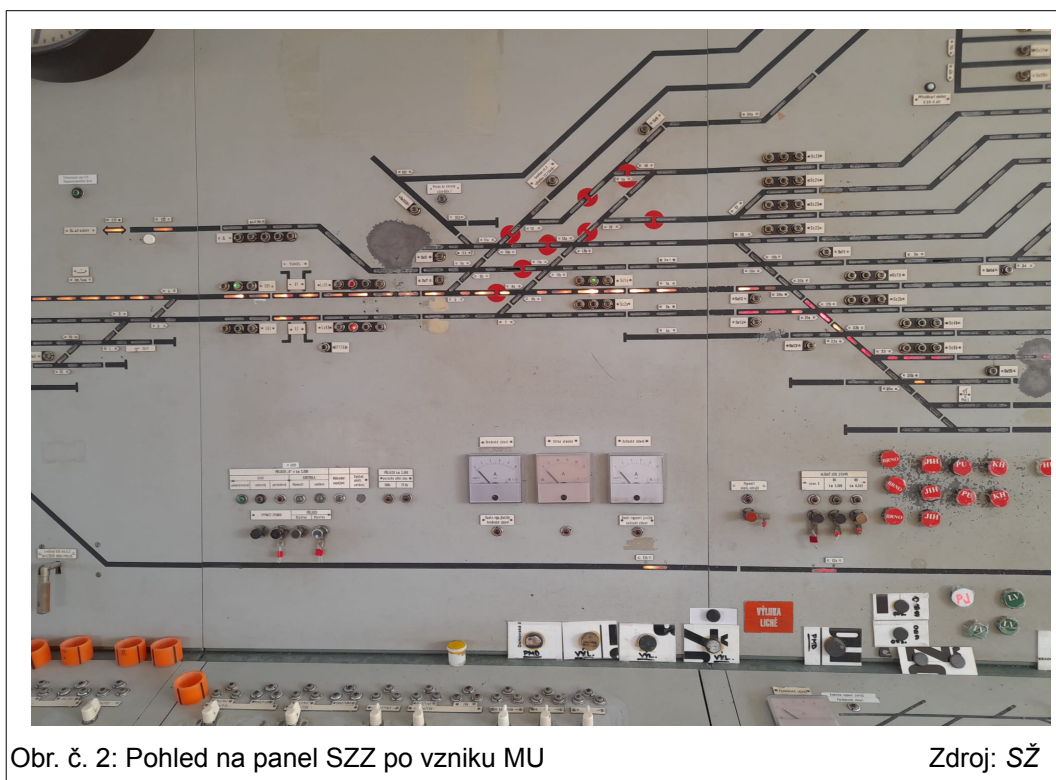
Obr. č. 2: Pohled na panel SZZ po vzniku MU

Z ohledání ovládacích a indikačních prvků po MU bylo zjištěno, že SZZ vykazovalo normální činnost. Nebyla evidována žádná porucha ani sejmuty bezpečnostní závěry u prvků nouzových obsluh. Technický stav SZZ, způsob jeho obsluhy a reakce SZZ na nedovolenou jízdu posunujícího HDV (indikace obsazení kolejových obvodů a rozřezu výhybky) byla v souladu se schválenou technickou způsobilostí.

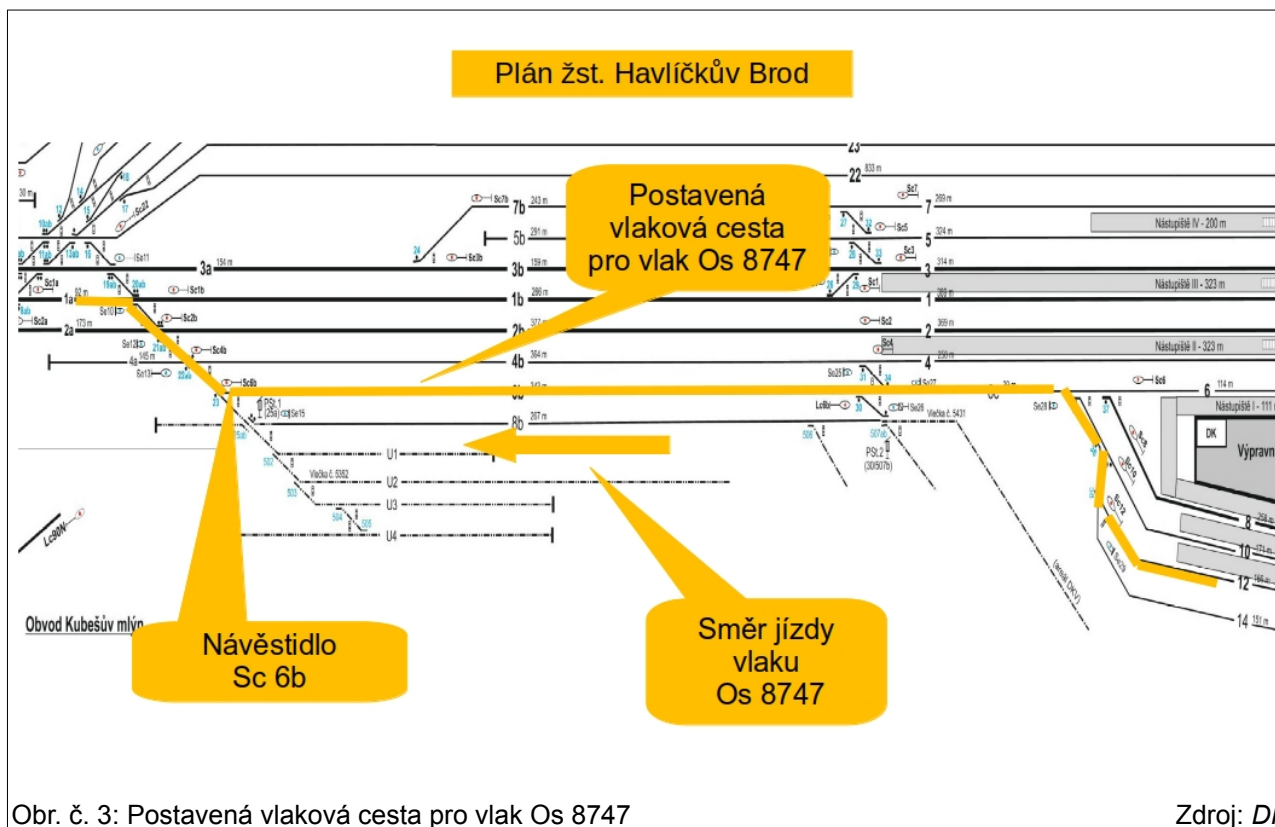
Obr. č. 3: Postavená vlaková cesta pro vlak Os 8747

V tu dobu došlo výpravčím prostřednictvím SZZ k přípravě, postavení a zabezpečení odjezdové vlakové cesty pro vlak Os 8747, a to ze SK č. 12 kolem návěstidla Sc12 na SK č. 6c, SK č. 6b, dále přes výhybku č. 20ab na SK č. 1a až na TK č. 1 směrem do žst. Pohled. Vlak Os 8747 se rozjel v 15:03 h, projel kolem návěstidla Sc12 a pokračoval po SK č. 6b k návěstidlu Sc6b, na kterém svítila návěst „Rychlost 40 km/h a volno“.

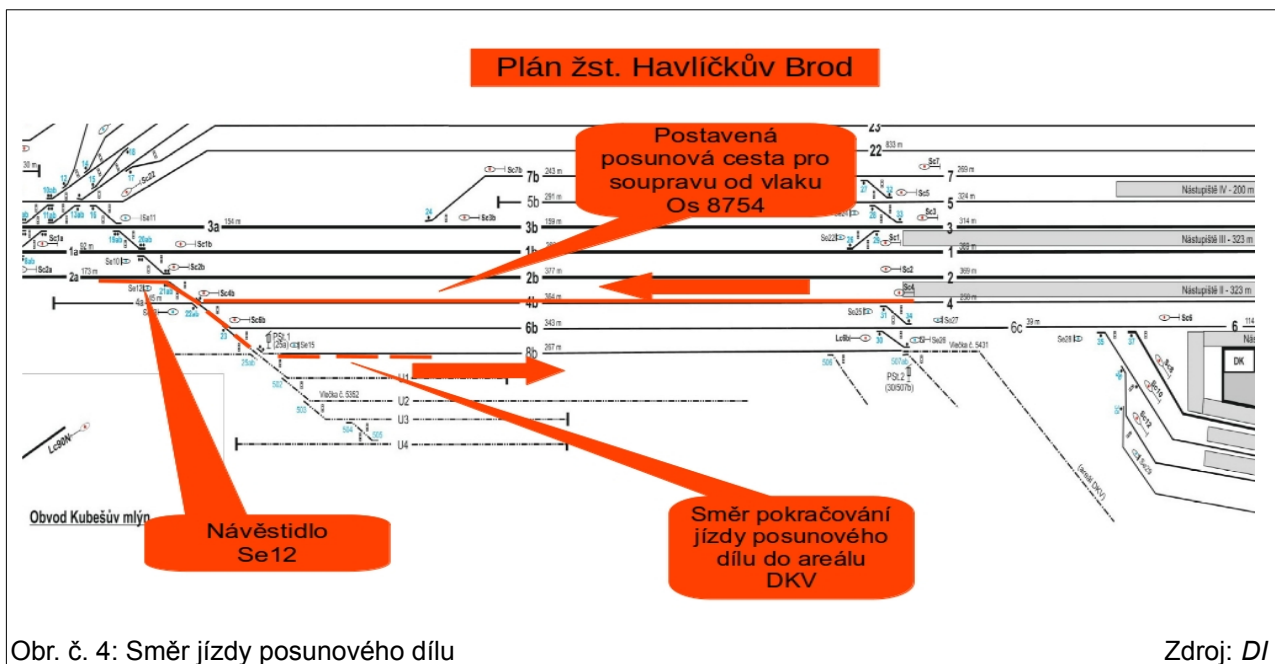
Obr. č. 4: Směr jízdy posunového dílu

V čase 15:03:24 h uvedl strojvedoucí posunový díl do pohybu, přestože návěstidlo Se12, které se nacházelo před čelem posunového dílu ve směru další očekávané posunové cesty, zakazovalo jízdu. V čase 15:03:37 h projel posunový díl kolem seřadovacího návěstidla Se12 s návěstí „Posun zakázán“. Během jeho další jízdy došlo v prostoru křižovatkové výhybky č. 21a k vjetí do postavené vlakové cesty pro vlak Os 8747 a k násilnému přestavení výměnové části výhybky č. 21b koly posunového dílu (rozřez).

V průběhu nedovolené jízdy posunového dílu za návěstidlem Se12 došlo k obsazení kolejového úseku 21a/b. SZZ na tuto situaci reagovalo tím, že došlo k náhlé změně návěstního znaku na návěstidle Sc6b na návěst „Stůj“ a to v době, kdy se k tomuto návěstidlu blížil vlak Os 8747. Strojvedoucí vlaku Os 8747 změnu návěstního znaku zpozoroval, ale již pro velmi krátkou vzdálenost nedokázal s vlakem před návěstidlem zastavit, projel kolem něj a zastavil v čase 15:04 h v km 223,420. Posunový díl zastavil v čase 15:03:49 h v km 223,382. Obě soupravy zastavily čely 38 m od sebe.

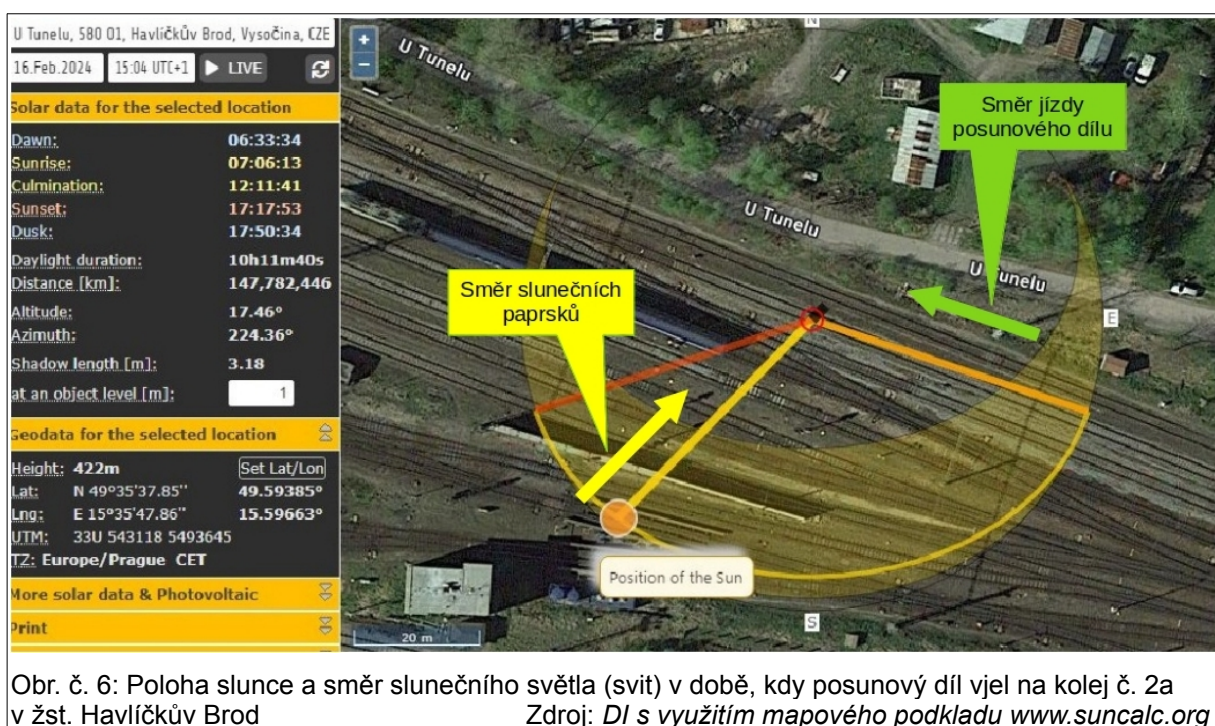
Obr. č. 6: Poloha slunce a směr slunečního světla (svit) v době, kdy posunový díl vjel na kolej č. 2a v žst. Havlíčkův Brod
Zdroj: DI s využitím mapového podkladu www.suncalc.org

Dále DI prověřila skutečnost týkající se možného oslnění strojvedoucího posunového dílu v době, kdy stál s posunovým dílem na SK č. 2a před seřadovacím návěstidlem Se12. V době vzniku MU se slunce nacházelo v nižší poloze a sluneční paprsky směřovaly z levé strany ke strojvedoucímu pod úhlem 105°. Sluneční svit samotného strojvedoucího neoslňoval. Zároveň DI prověřila možnost „falešného“ svícení bílého světla (návěsti „Posun dovolen“), způsobeného dopadem slunečních paprsků na horní návěstní optiku návěstidla Se12 z boku. Přední kryt návěstní optiky (stínítko) a úhel pod kterým bylo návěstidlo Se12 slunečním svitem nasvíceno, „falešný“ svit návěsti „Posun dovolen“ nezpůsobil. Zároveň je konstrukčně návěstní optika uvnitř bez jakékoliv zrcadlící se plochy a stěny jsou černé. Také systém dvou Fresnelových čoček, a tím i specifický způsob vytvoření světelného paprsku bez pomoci zrcadla je dalším faktorem vylučujícím vznik falešného svícení mimo jediný zdroj, kterým je návěstní žárovka uvnitř návěstní optiky.

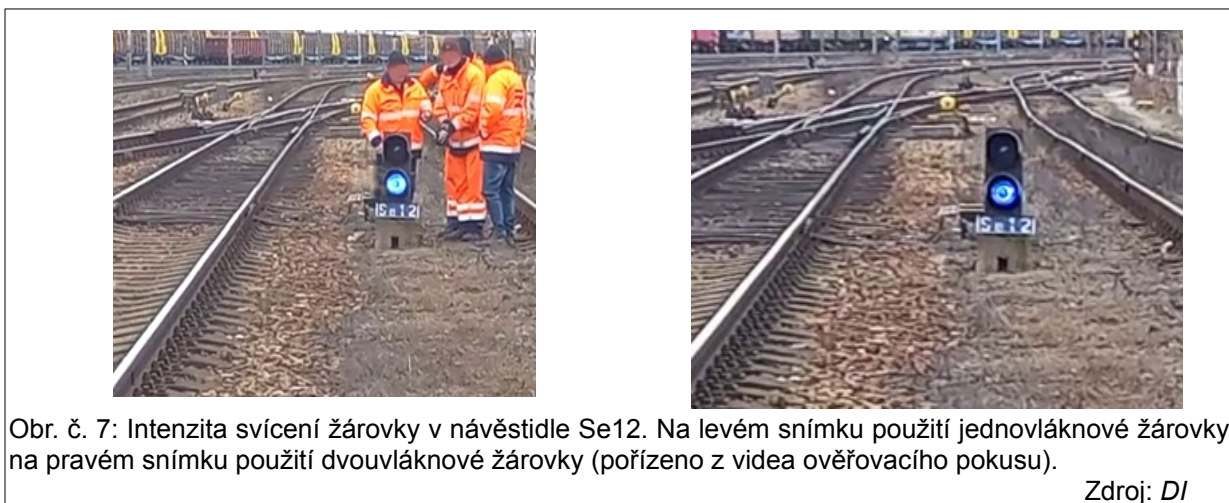
způsobí pokles proudu a dvě vlákna se nerozžhaví tak, aby dosáhly intenzity svitu vlákna jednoho (viz Obr. č. 7).

Strojvedoucí zastavil s posunovým dílem v km 223,292, tedy 28 m před návěstidlem Se12. I přes výše uvedené zjištění umožňovalo seřadovací návěstidlo Se12 se sníženou intenzitou svícení modrého světla strojvedoucímu posunového dílu vidět návěst zakazující posun. Uvedené zjištění tak nelze posuzovat v příčinné souvislosti se vznikem MU.

Obr. č. 7: Intenzita svícení žárovky v návěstidle Se12. Na levém snímku použití jednovláknové žárovky, na pravém snímku použití dvouvláknové žárovky (pořízeno z videa ověřovacího pokusu).
