Untersuchungsbericht

Aktenzeichen: BEU-uu2020-02/004-3323

Gefährliches Ereignis im Eisenbahnbetrieb

Ereignisart:	Zugkollision
Datum:	16.02.2020
Zeit:	22:02 Uhr
Betriebsstelle:	Bf Würzburg Hbf
Gleis:	231
Weiche:	377

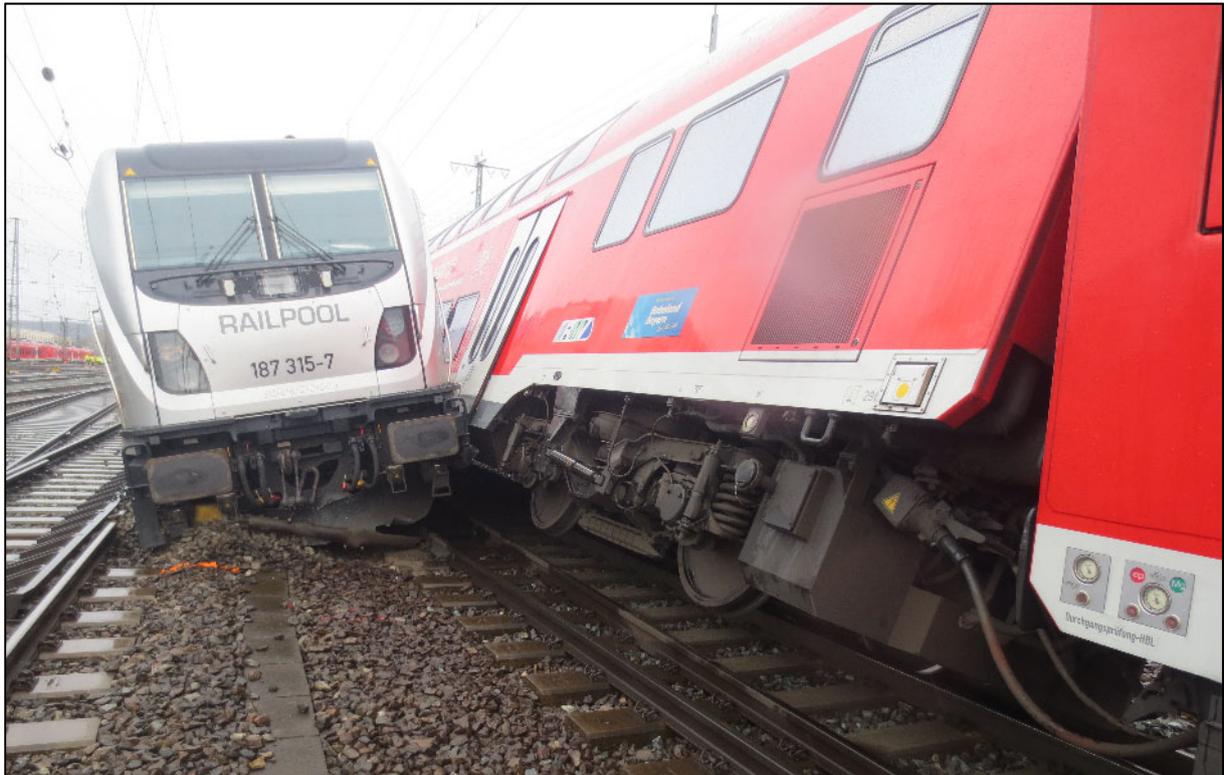
Personen wurden nicht verletzt. Es entstanden an den betroffenen Fahrzeugen, am Oberbau und an den Anlagen der Leit- und Sicherungstechnik (LST) Sachschäden in geschätzter Höhe von insgesamt 2.000.000 Euro.

Abbildung 3: Kollisionsstelle

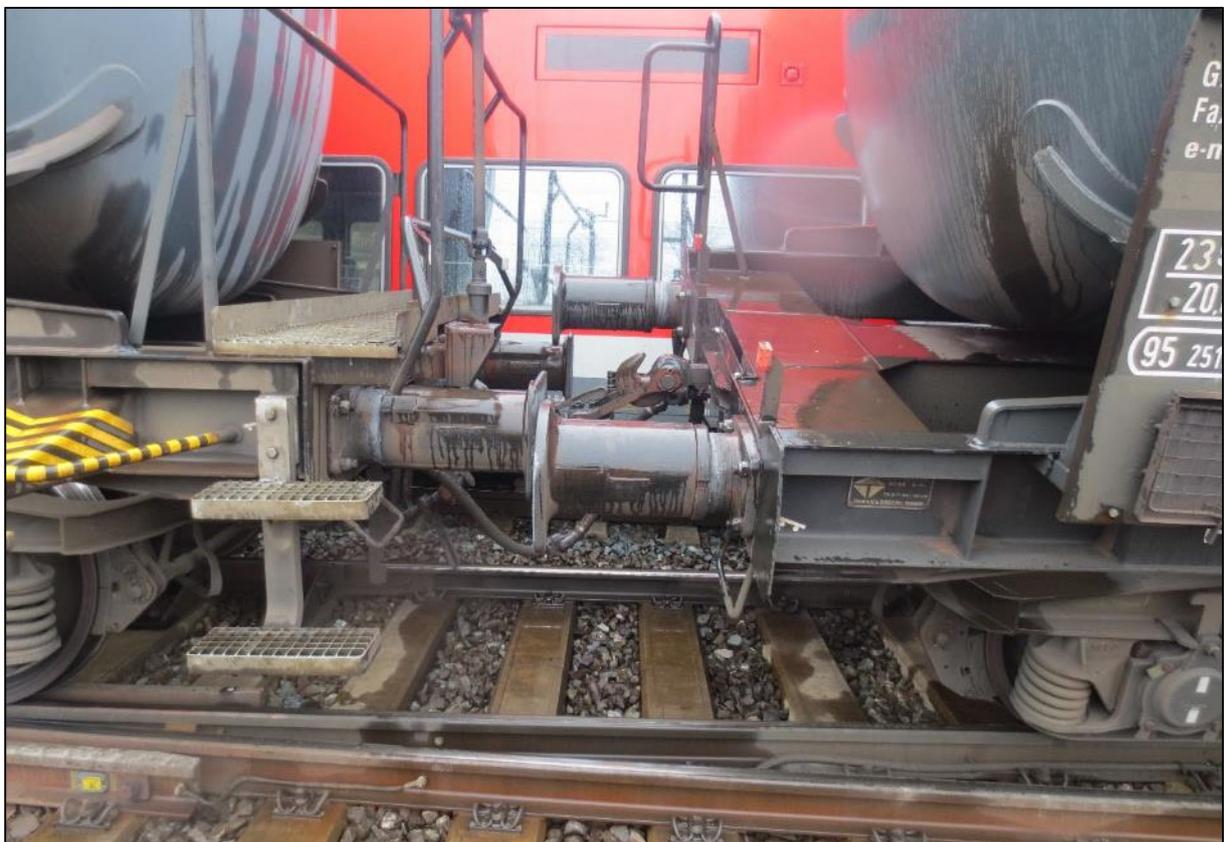
Abbildung 4: Überpufferung zwischen ersten und zweiten Wagen des Güterzuges

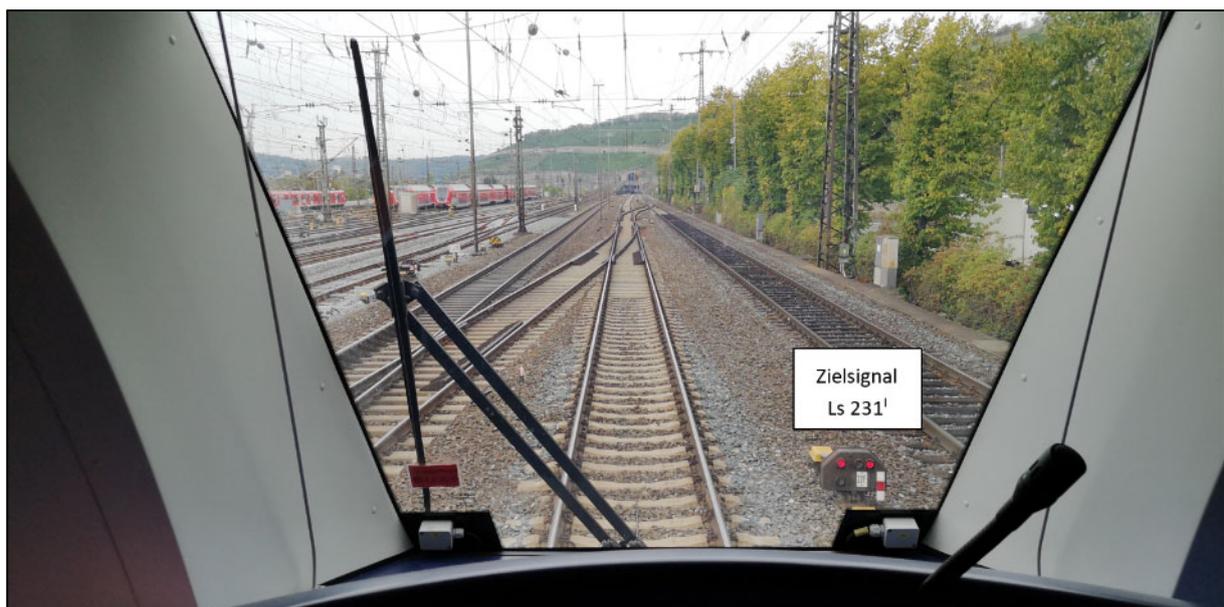
Die genaue Position der Rf im Wendevorgang in Gleis 231 und damit des Führerstands des ersten Triebwagens mit dem Tf in Bezug zum Ls 231^{II} konnte nicht exakt ermittelt werden. Durch die BEU wurde in Zusammenarbeit mit der DB Netz AG und der DB Regio AG eine Rf in das Gleis 231 durchgeführt um die Sichtgegebenheiten auf das Ls 231^{II} zu überprüfen. Dabei wurde so vor dem Zielsignal Ls 231^I angehalten, dass der Tf das Signalbild Hp 0 des Ls 231^I aus seiner normalen Sitzposition noch erkennen konnte. Die folgende Abbildung zeigt die Sicht des Tf auf das Zielsignal Ls 231^I.

Abbildung 6: Sicht des Tf auf das Zielsignal Ls 231^I

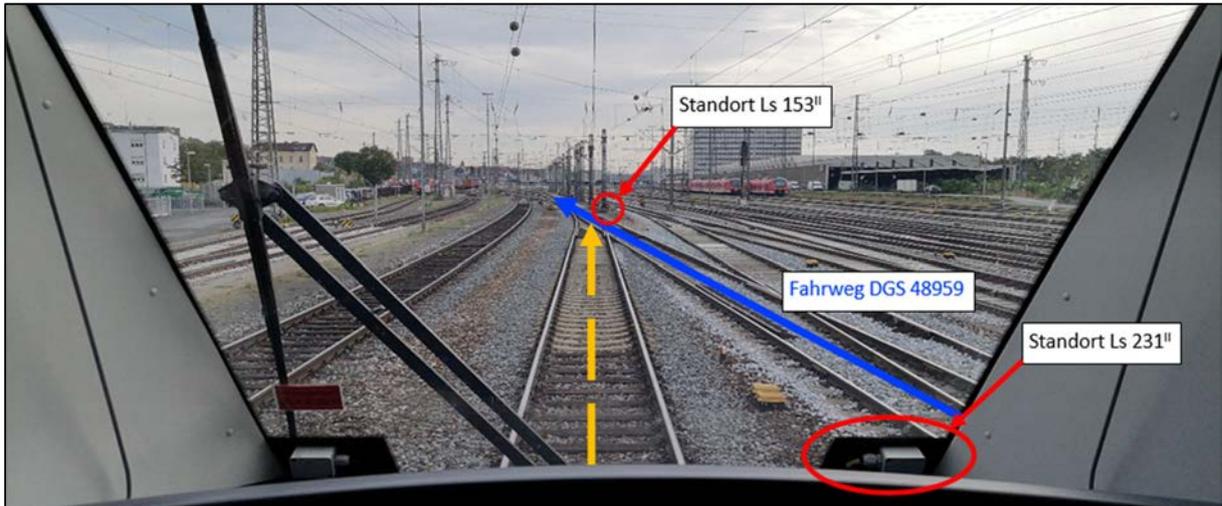
Anschließend wurde im Rahmen der Nachstellung der Situation auf den entgegengesetzten Führerstand gewechselt. Die Überprüfung des Sichtfeldes des Tf in sitzender Position ergab, dass das Ls 231^{II} vollständig durch den Führtisch und den Anschlusskasten der elektrischen Scheibenheizung verdeckt war. Die nachfolgende Abbildung zeigt die Sicht des Tf auf das Ls 231^{II} in sitzender Position.

Abbildung 7: Sicht des Tf in sitzender Position auf das Ls 231^{II}

Während die Sicht auf das Ls 231^{II} in sitzender Position eingeschränkt war, konnte das Ls aus einer stehenden Position des Tf wahrgenommen werden. Die nachfolgende Abbildung zeigt das Sichtfeld des Tf aus stehender Position.

Die Sitzposition des Tf im Führerraum führt zu einem flachen Blickwinkel und zu einem begrenzten Sichtfeld, das niedrige Signale am Gleis nicht enthält.

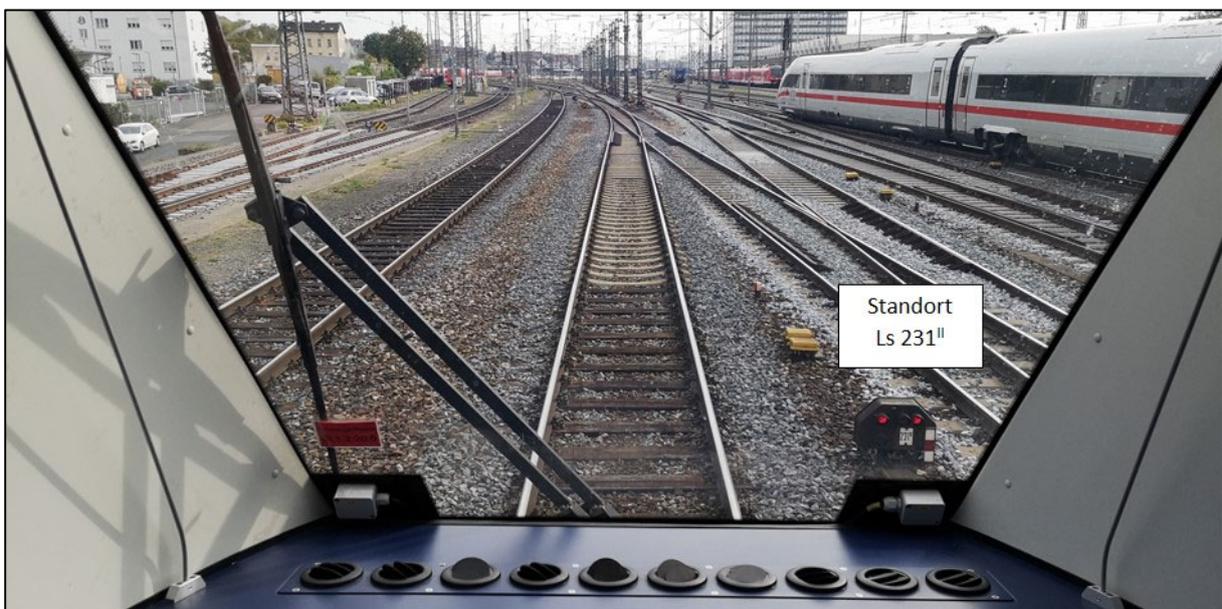
Abbildung 8: Sicht des Tf aus stehender Position auf das Ls 231^{II}

Die genaue Fahrzeugposition und die Sicht- oder Standposition des Tf hatten einen Einfluss auf die Sichtbarkeit des Ls 231^{II}.
