The Rail Safety Inspection Office

Accident and incident investigation report

Collision of the regional passenger train No. 1895 with a car at the level crossing
No. P4874 between Borohrádek and Čermná nad Orlicí stations

č. j.: 6-1755/2024/DI

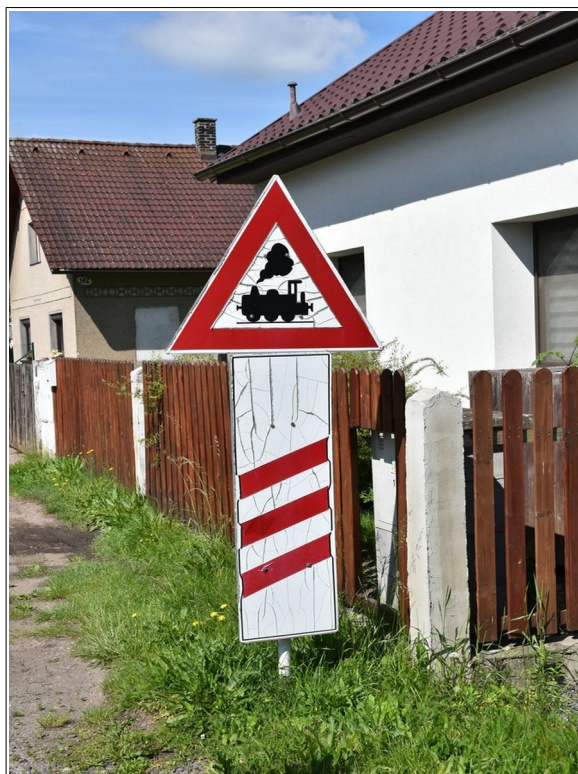
Obr. č. 2: Pohled na popraskané dopravní značení A 30 + A 31a umístěné ve vzdálenosti 219 m před ŽP
Zdroj: DI

Dopravní značení na účelové komunikaci ze směru od místní části Malá Čermná (proti směru jízdy zúčastněného OA) bylo s výjimkou dopravní značky č. A 31c viditelné, ale bylo poškozeno povrchovým popraskáním a umístěno na vzdálenost neodpovídající vyhlášce č. 294/2015 Sb., TP 65 a TP 169. Dopravní značky byly umístěny :

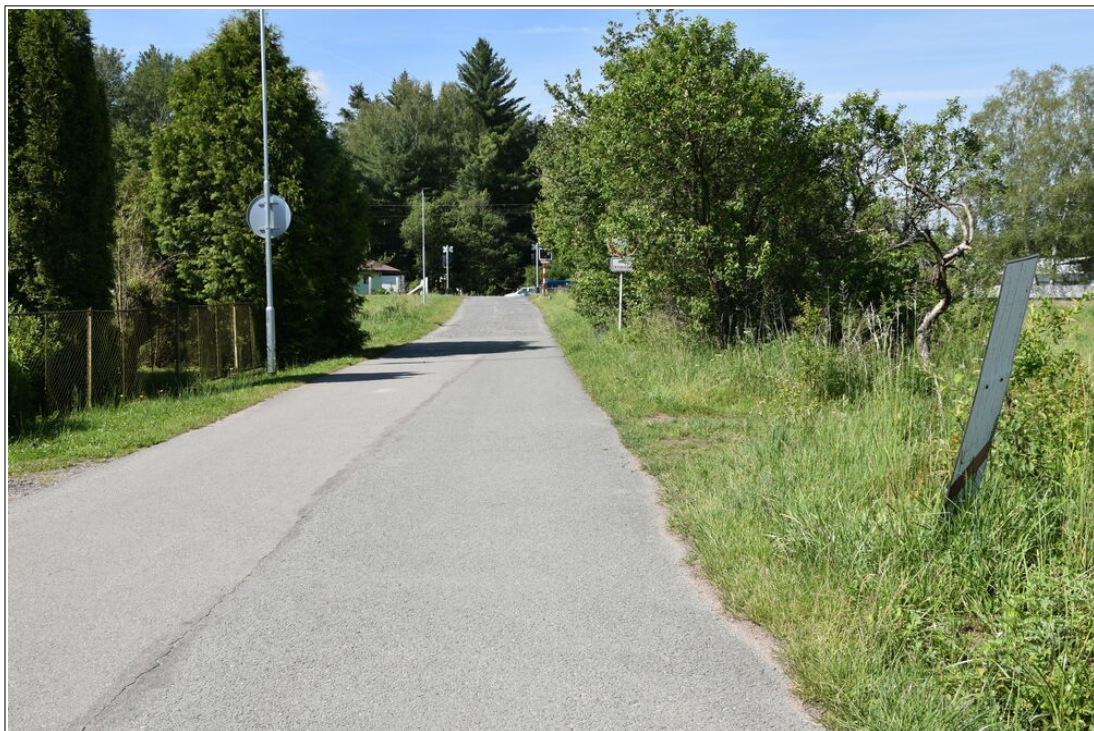
Obr. č. 3: Pohled na vyvrácenou a popraskanou návěstní desku A 31c umístěnou ve vzdálenosti 63 m před ŽP
Zdroj: DI

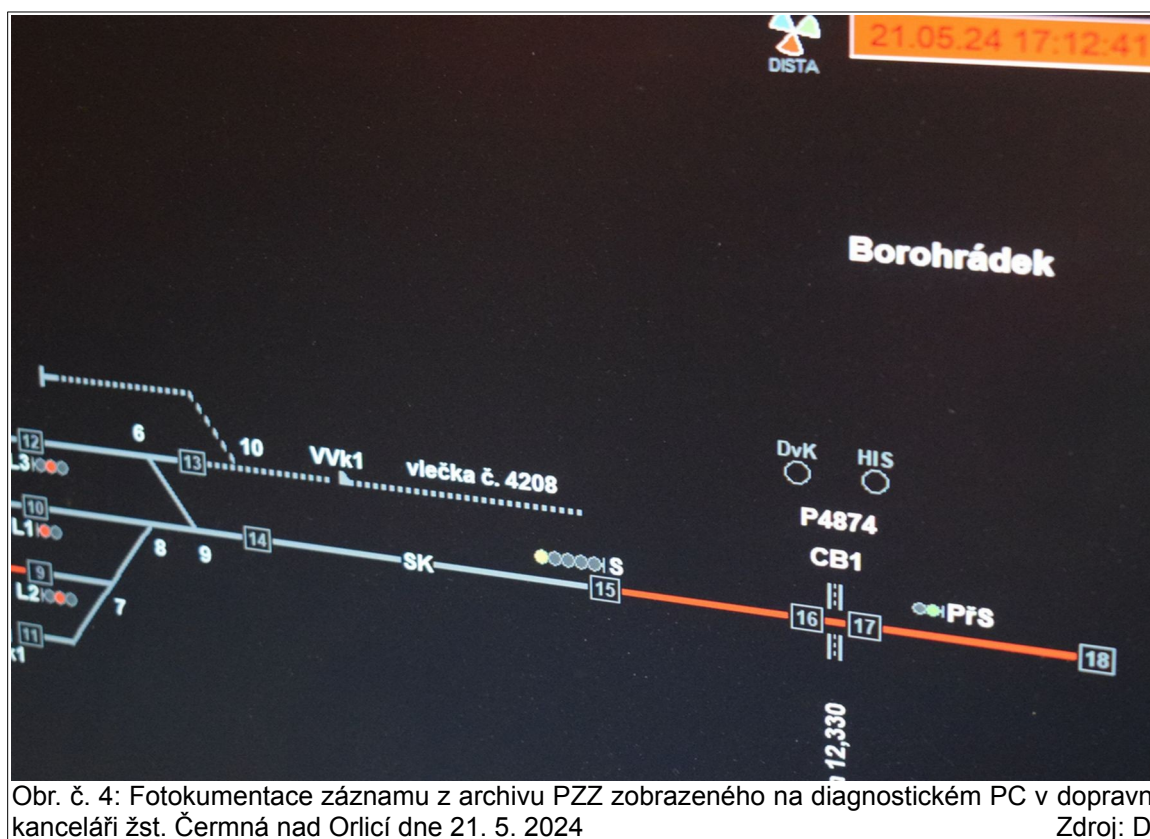
Obr. č. 4: Fotokomentace záznamu z archivu PZZ zobrazeného na diagnostickém PC v dopravní kanceláři žst. Čermná nad Orlicí dne 21. 5. 2024 Zdroj: DI

Analýzou dat diagnostického zařízení PZZ přejezdu P4874 bylo po provedené časové korekci zařízení (- 2 s) zjištěno:

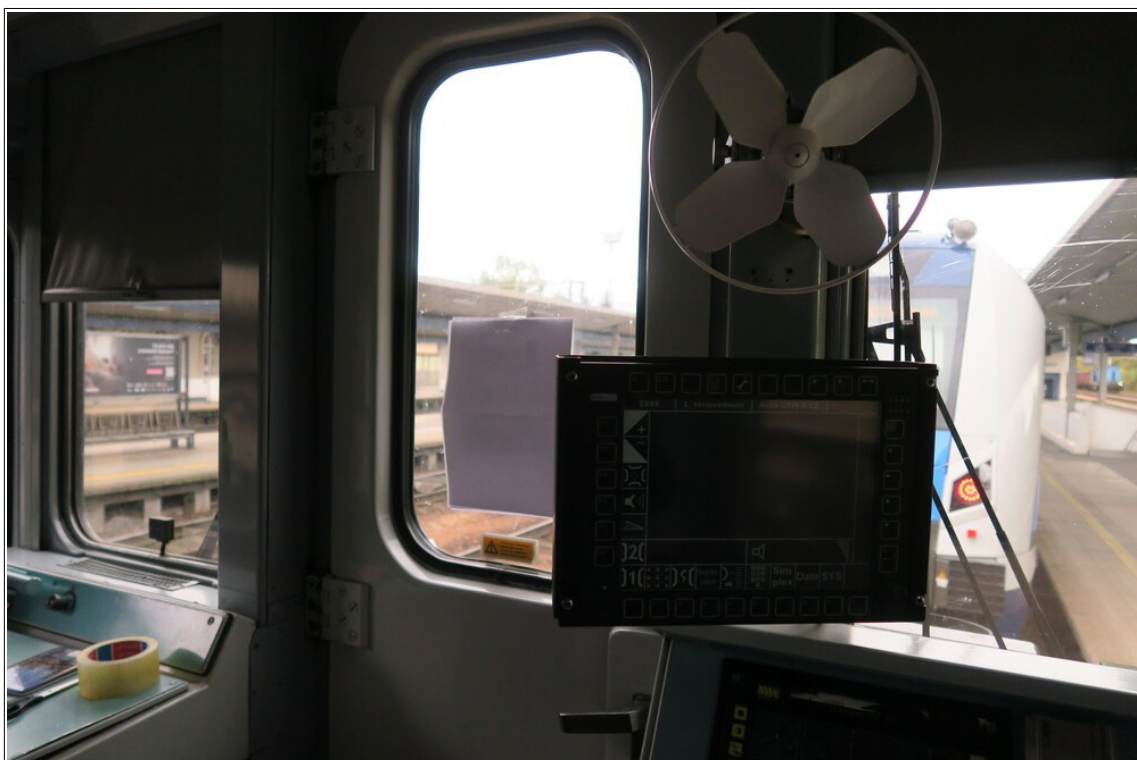
Obr. č. 5: Fotodokumentace z ověřovacího pokusu (výhled vsedě ze stanoviště strojvedoucího před čelo HDV přes list papíru formátu A4 imitující vylepený leták FSČR) Zdroj: DI

Provedeným ověřovacím pokusem bylo zjištěno a ověřeno, že tištěný leták FSČR umístěný ve spodní části prostřední prosklené plochy čela HDV č. 843 012-6 za jízdy vlaku Sp 1895 v době vzniku MU omezoval dobrý a nerušený výhled ze stanoviště strojvedoucího (viz obr. č. 5 a č. 6). S ohledem na skutečnost, že osobní automobil se k ŽP P4874 přibližoval z pravé strany, nebyla a ani nemohla být tato okolnost v příčinné souvislosti se vznikem předmětné MU.

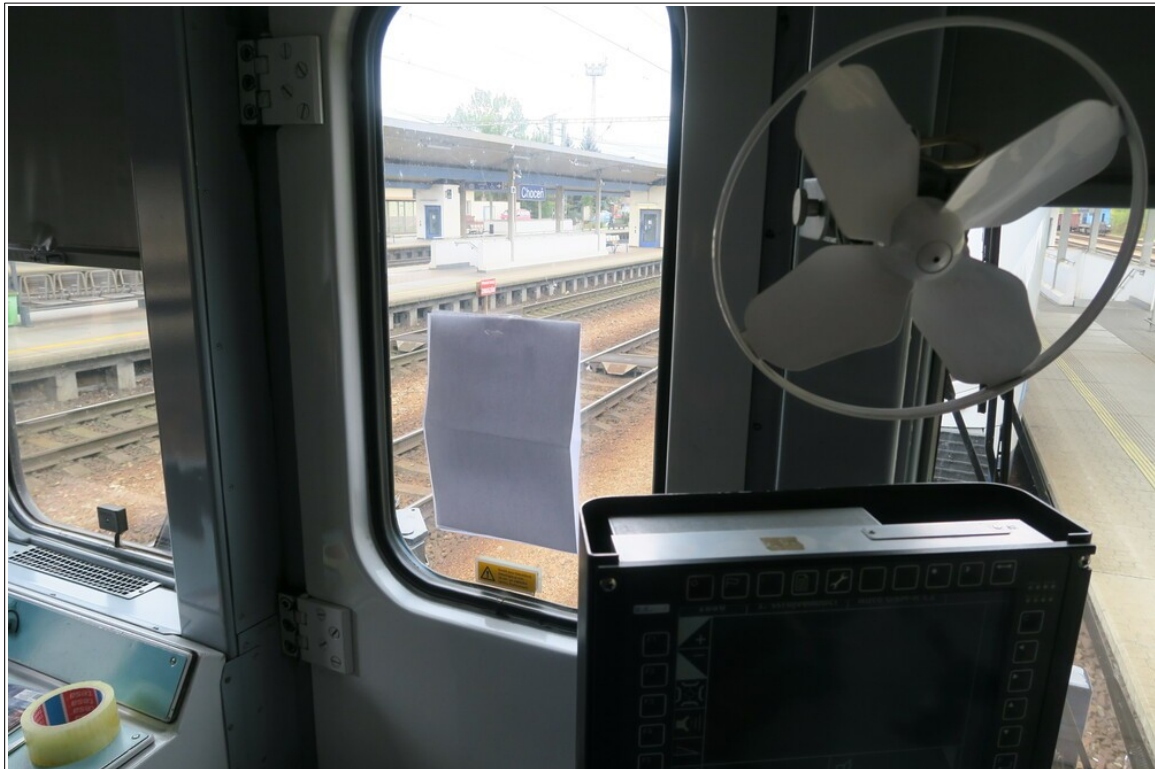
Obr. č. 6: Fotodokumentace z ověřovacího pokusu (výhled vestoje ze stanoviště strojvedoucího před čelo HDV přes list papíru formátu A4 imitující vylepený leták FSČR) Zdroj: DI

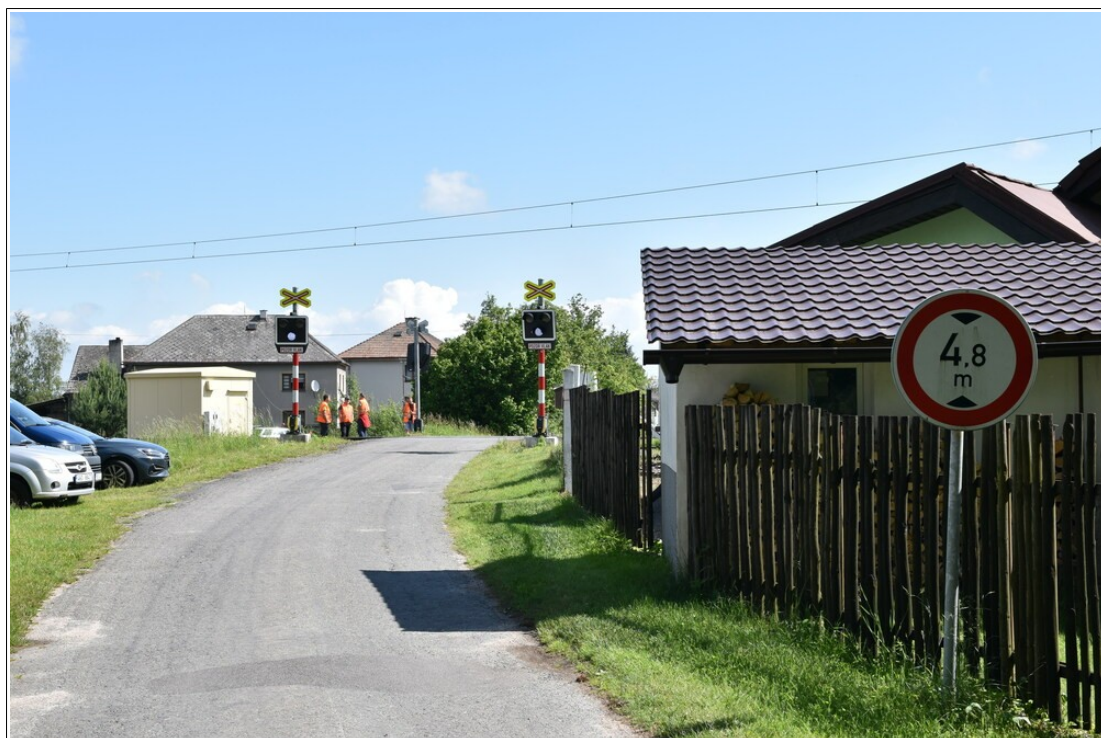
Obr. č. 7: Výhled na výstražné kříže a výstražníky ŽP P4874 z pozemní komunikace ze směru jízdy OA na vzdálenost 40 m Zdroj: DI

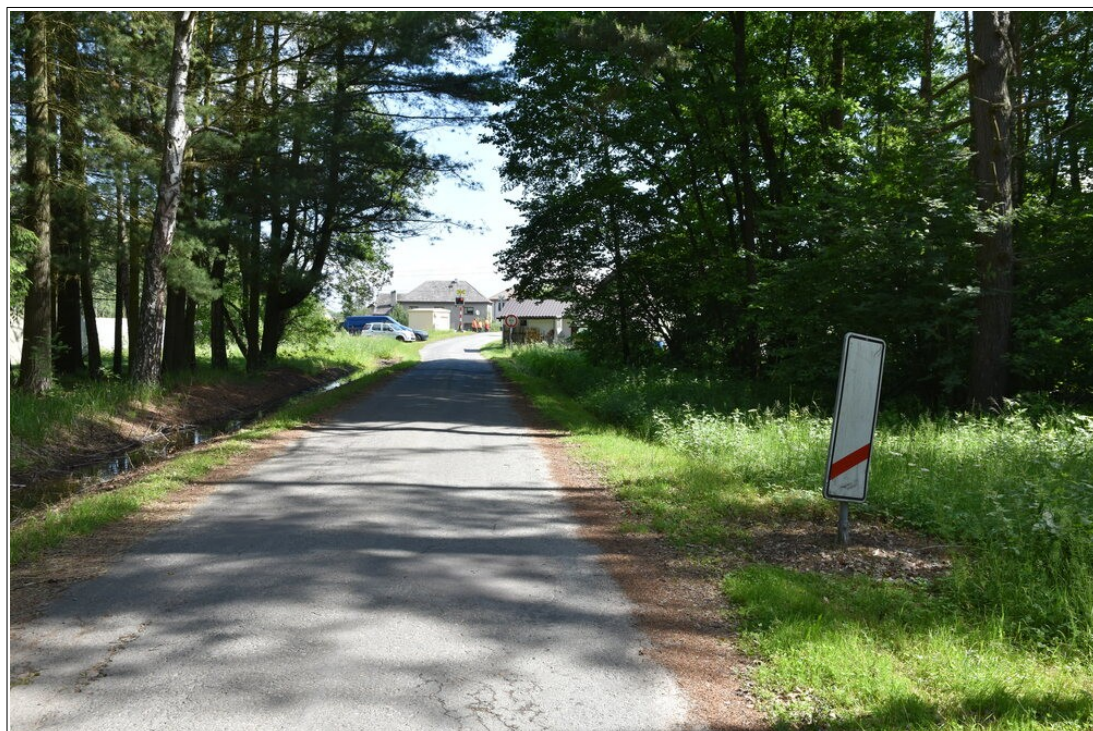
Obr. č. 8: Výhled na výstražný kříž a výstražník ŽP P4874 z pozemní komunikace ze směru jízdy OA na vzdálenost 85 m Zdroj: DI

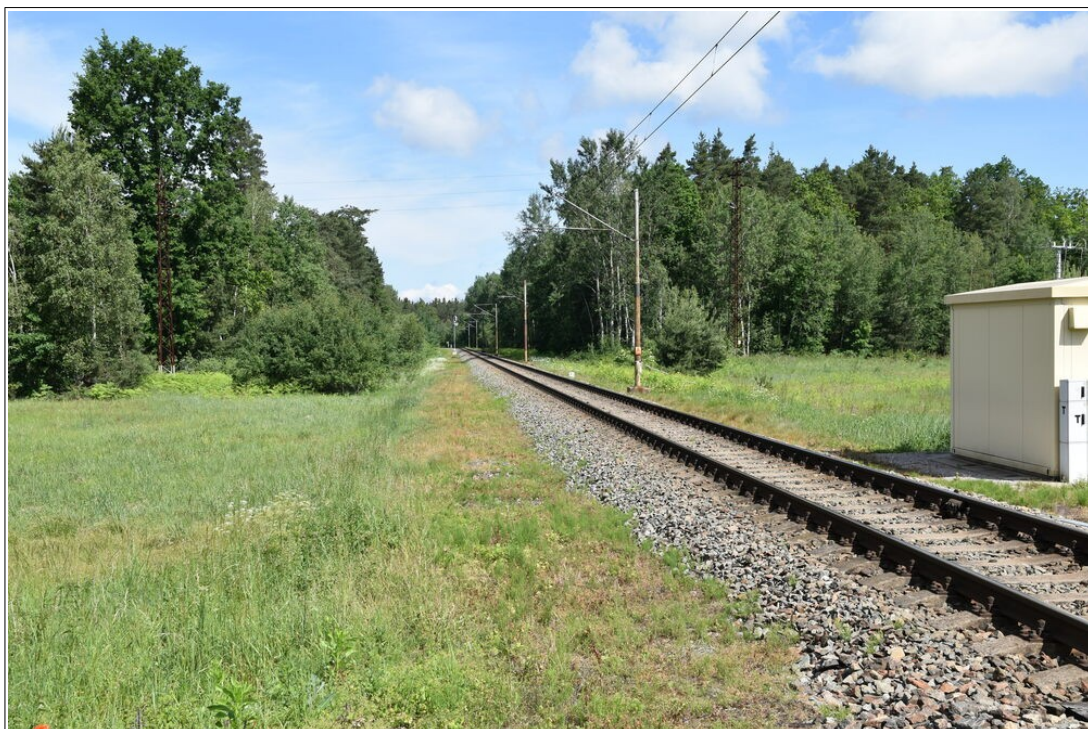
Obr. č. 9: Rozhledové poměry řidiče na trať z pozemní komunikace před vjezdem na ŽP P4874 ze směru jízdy OA vlevo (tj. k místu, odkud k ŽP přijížděl vlak Sp 1895)

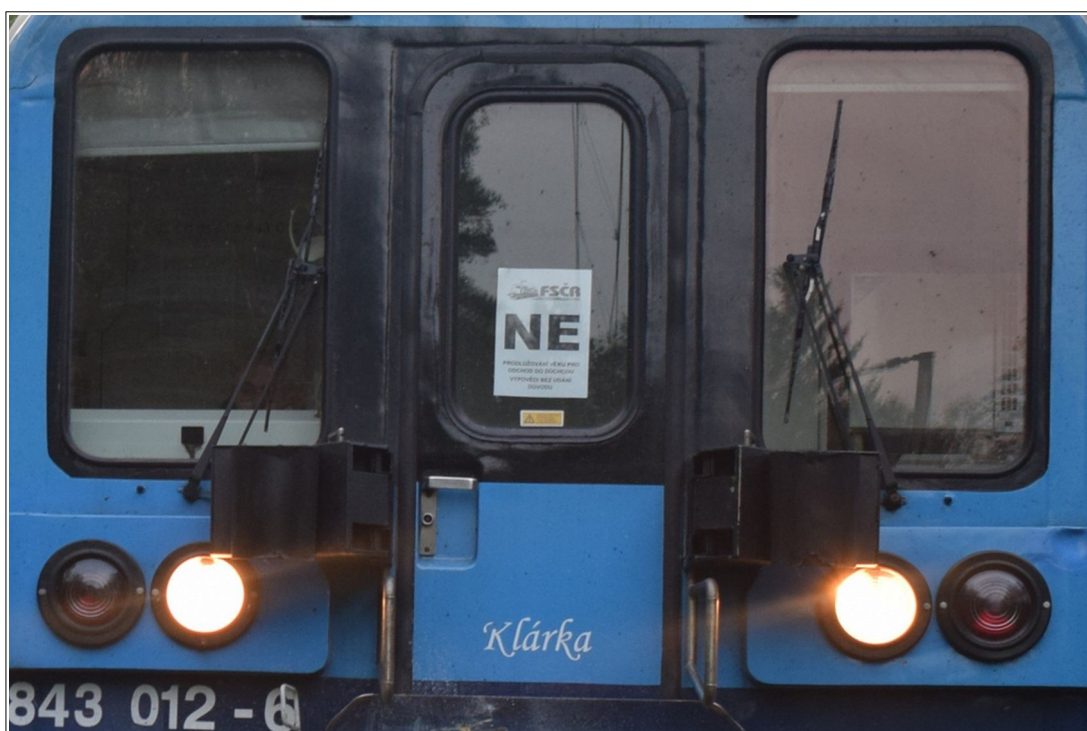
V průběhu šetření inspektorů DI na místě MU a ohledání DV bylo zjištěno, že ve spodní části prostřední prosklené plochy, zajišťující čelní výhled z HDV, byl vylepen leták formátu A4 s textem: „*FSČR, NE prodlužování věku pro odchod do důchodu, výpovědi bez udání důvodu*“ (viz obr. č. 10 v příloze této ZZ). Dle čl. 122 písm. h) vnitřního předpisu ČD V 2 je lokomotivní četa za jízdy povinna dbát, aby byl zajištěn dobrý a nerušený výhled ze stanoviště strojvedoucího a nedovolit omezování tohoto výhledu. Dle podání vysvětlení zúčastněného strojvedoucího byl předmětný leták na čelním skle HDV vylepen již při přebírání vozidla po jeho nástupu na směnu. Nevěděl, kdo leták na čelní sklo umístil, a ve výhledu z HDV na trať mu údajně nebránil.

- failure to ensure an uninterrupted view from the train driver's station.

Obr. č. 10: Detailní pohled na prosklenou čelní plochu HDV 843 012-6 s vylepeným letákem FSČR (v místě zastavení vlaku Sp 1895 po MU)
