**RELATÓRIO FACTUAL DE ACIDENTE**  
**ACCIDENT FACTUAL REPORT**

<b>ASSUNTO:</b> Descarrilamento no comboio de mercadorias n.º 66852 entre as estações de Vale do Guizo e Alcácer do Sal, em 26 de outubro de 2010	<b>SUBJECT:</b> Derailement of freight train 66852 between Vale do Guizo and Alcácer do Sal stations (Sul Line), on 26 October 2010
--	--

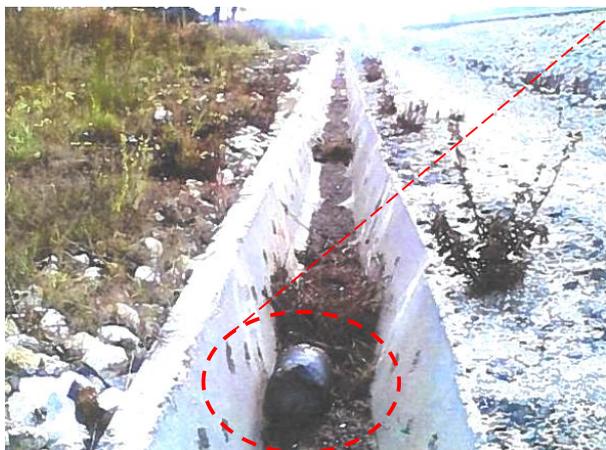
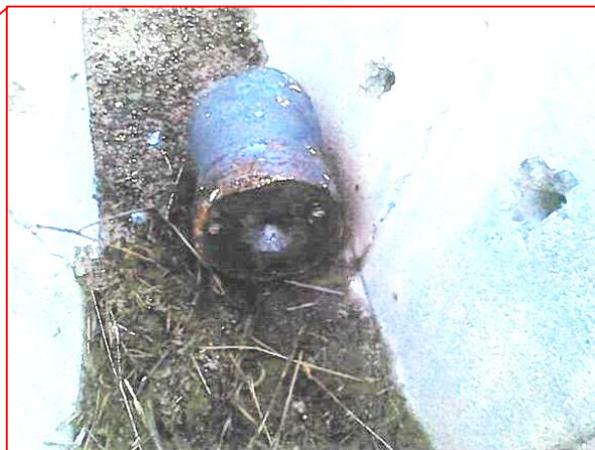
**Figura 1**

Pelas 12:55, quando o comboio, circulando a cerca de 90 km/h, passava pelo pk 100,000 da linha do sul, pouco depois da estação de Grândola, caíram à via-férrea duas partes de uma extremidade do veio do rodado 1-2, último no sentido da marcha do vagão n.º 83 94 933 0 010-8, 13.º da composição rebocada, nomeadamente o munhão onde é aplicada a caixa de eixo da roda 1 (a do lado direito no sentido da marcha).

Imagens da parte principal do munhão da roda 1 caído junto à via ao pk 100,000

At 12:55, when the train, traveling at about 90 km/h, was passing km 100,000 of the Sul Line shortly after Grândola station, fell onto the railway track two parts of the right side (in the direction of travel) journal No. 1 of wheelset 1-2 of wagon No. 83 94 933 0 010-8. This wheelset was the rear one in the direction of travel of the wagon, located in 13<sup>th</sup> position of the hauled stock in the train.

Images of the main part of No. 1 wheel journal fallen near the track at km 100,000

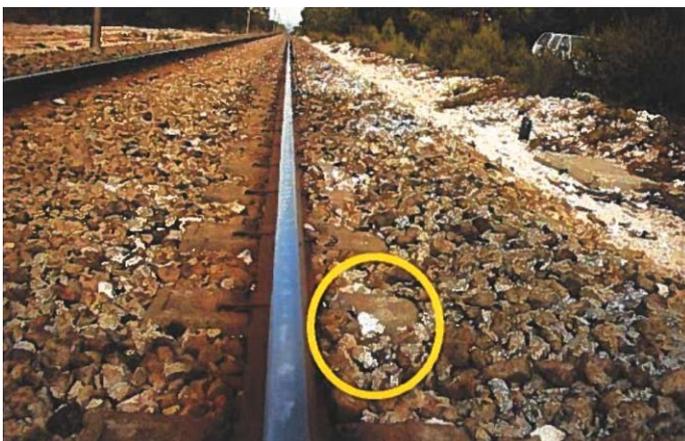
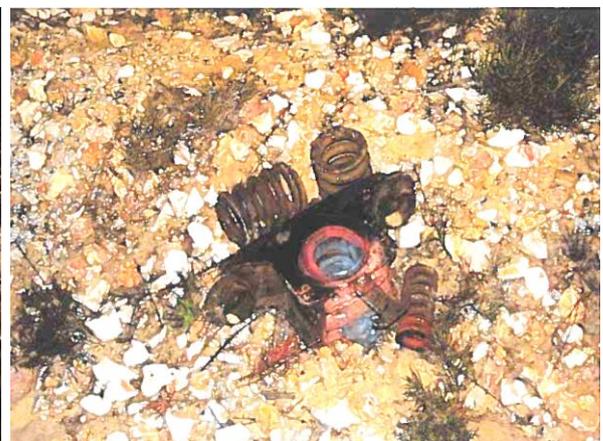
**Figura 2**

Pelas 13:08, no seguimento do agravamento do estado da caixa de eixo em resultado da continuada marcha do comboio, esta soltou-se conjuntamente com as molas de suspensão a ela associadas, vindo a cair na via-férrea quando o comboio passava nas proximidades do pk 84,700, ficando elementos interiores da estrutura do bogie e da timonaria de freio apoiados sobre outras zonas do veio do rodado, entre rodas, portanto sem suspensão e com desequilíbrio na distribuição da carga entre as quatro rodas do bogie. Mais uma vez, esta situação não podia ser detetada pela tripulação do comboio.

By 13:08, following the worsening of the condition of the axle box as a result of the train's continued movement, it came loose together with the suspension springs associated with it, falling onto the railway track as the train passed nearby km 84,700, with the interior elements of the bogie structure and brake rigging resting on other areas of the wheelset shaft, between wheels, therefore without suspension and with an imbalance in the distribution of the load between the four wheels of the bogie. Once again, this situation could not be detected by the train crew.

Testemunho da queda à via da caixa de eixo e molas e sua localização final

Evidence in the track of the fall of the axlebox and springs and their final resting place

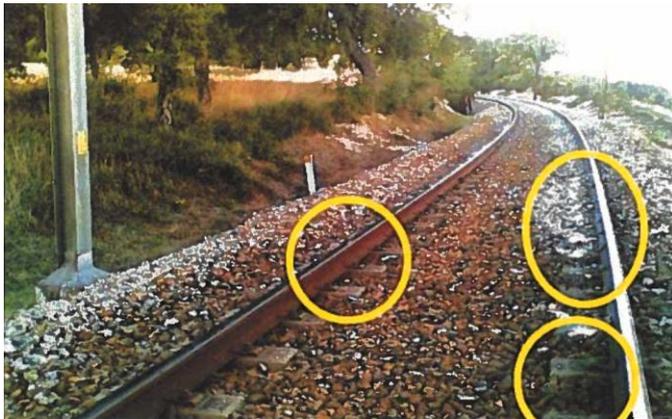
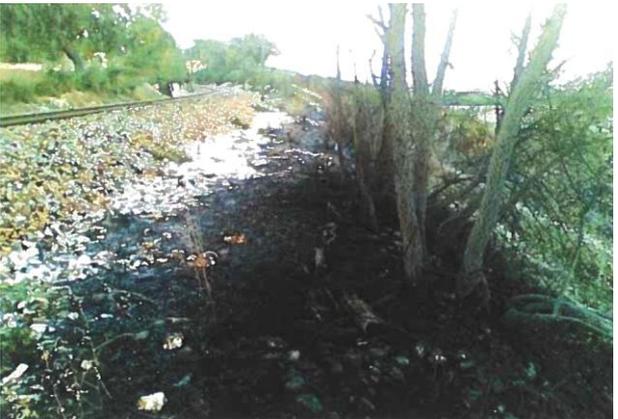
**Figura 3**

à esquerda existente naquele local, o rodado 1-2 perdeu o guiamento e descarrilou para o interior da curva devido ao desequilíbrio na suspensão resultante da falta da caixa de eixo n.º 1 não ser compatível com o empeno necessariamente existente na transição.

Local onde o rodado 1-2 descarrilou

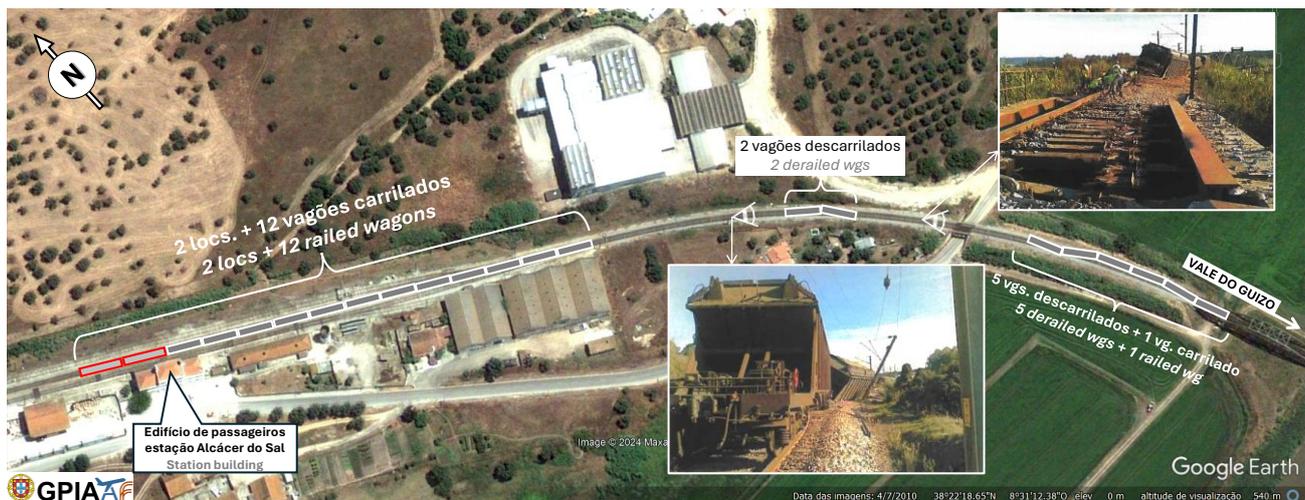
**Figura 5**

Localização do comboio após a imobilização e aspetos pós-evento

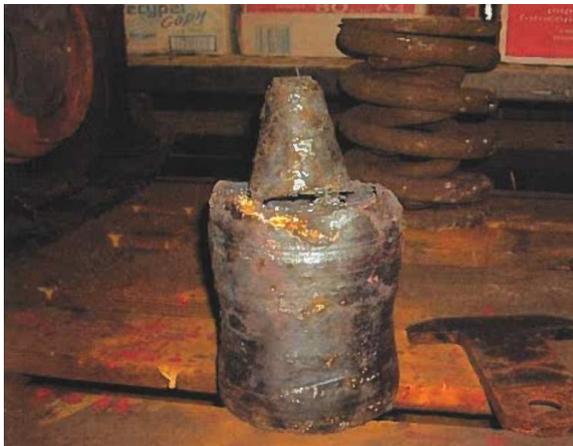
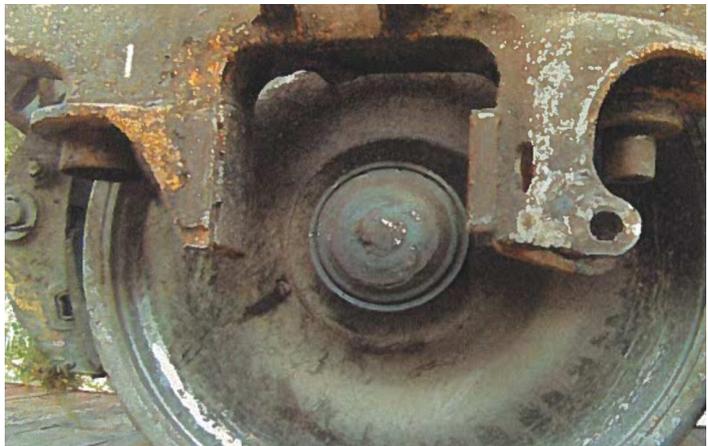
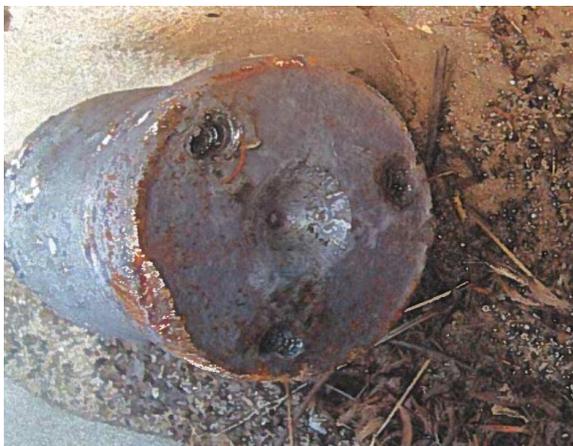
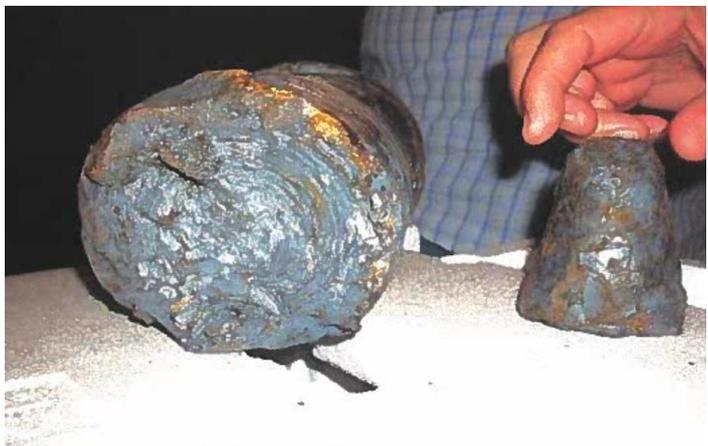
**Figura 8**

Aspectos do munhão da roda n.º 1 destruído

Various aspects of the failed axle shoulder

A gripagem agrava o sobreaquecimento devido ao contacto direto e fricção do eixo da roda com a caixa de eixo do rodado, levando à rotura de parte do munhão do eixo. Havendo evidências de o aço do veio ter fundido, foi estimado que no processo a temperatura atingida rondou os 1200 °C.

The failure increases overheating due to direct contact and friction between the axlebox and the axle shoulder, leading to the later rupture. Since there was evidence that the steel in the axle had melted, it was estimated that the temperature reached during the process was around 1200 °C.

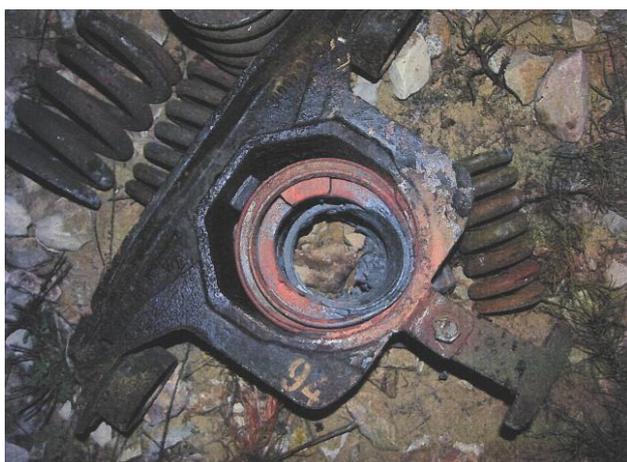
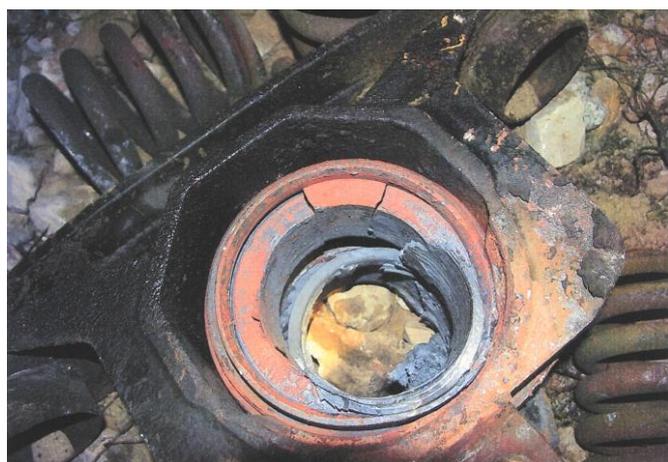
**Figura 9**

Caixa de eixo da roda n.º 1 com os restos do cartucho destruído (lado exterior)

No. 1 wheel axlebox with the remains of the failed cartridge bearing (external side)

Com a avaria do elemento rolante (cartucho) resultou um sobreaquecimento que provocou a perda da viscosidade e redução da capacidade lubrificante do mesmo, e a sua consequente deterioração, provocando de seguida o colapso da grade, deixando por isso de garantir o posicionamento dos roletes, levando à gripagem do cartucho.

The failure of the roller bearing resulted in overheating that caused the loss of viscosity of the lubricant and reduction of its lubricating capacity, and subsequent deterioration, leading to the collapse of the grid, thus failing to guarantee the positioning of the rollers and resulting in the inevitable seizure.

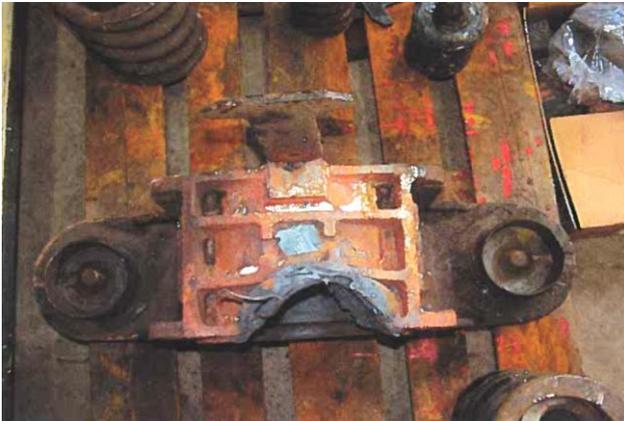
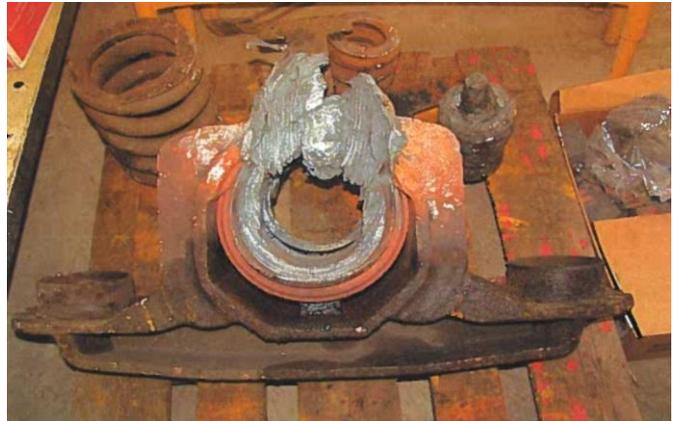
**Figura 10**

Caixa de eixo da roda n.º 1 com os restos do cartucho destruído (lado superior e interior)

No. 1 wheel axlebox with the remains of the failed cartridge bearing (top and internal side)

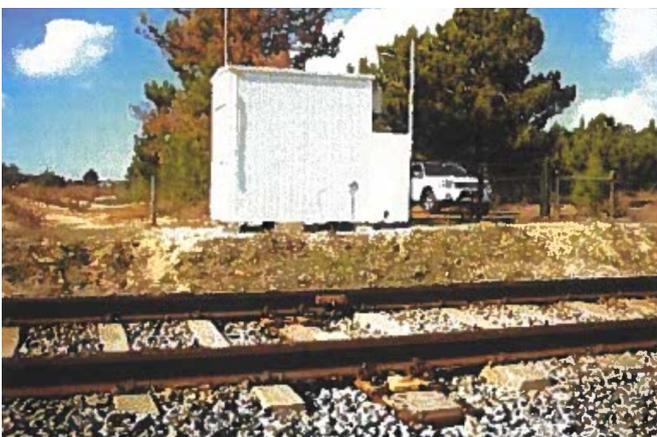
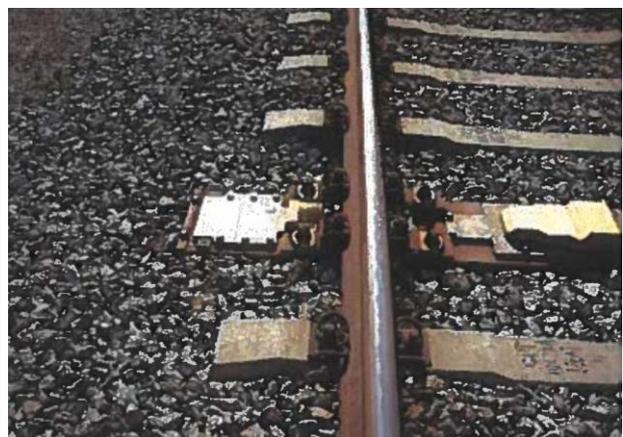
**Figura 12**

Sistema de Deteção de Caixas e Rodas Quentes ao pk 98,608

Hot Box and Wheel Detection System at km 98,608

The system was not effective in detecting the serious defect existing in the axlebox when the train passed, which, given the type of failure, had reached temperatures well above the detection threshold some minutes earlier. The investigation file does not document the reasons for that fact, considering also that the infrastructure manager did not provide several documents requested by the investigation commission.
