RAPORT DE INVESTIGARE

al accidentului feroviar produs la data de 16.01.2024, în capătul Y al haltei de mișcare Leu,
prin deraierea unui număr de 11 vagoane (din care 2 s-au răsturnat)
din compunerea trenului de marfă nr.68322
(aparținând operatorului de transport feroviar SC Global Rail Solutions SRL)

*Raport Final
Ianuarie 2025*

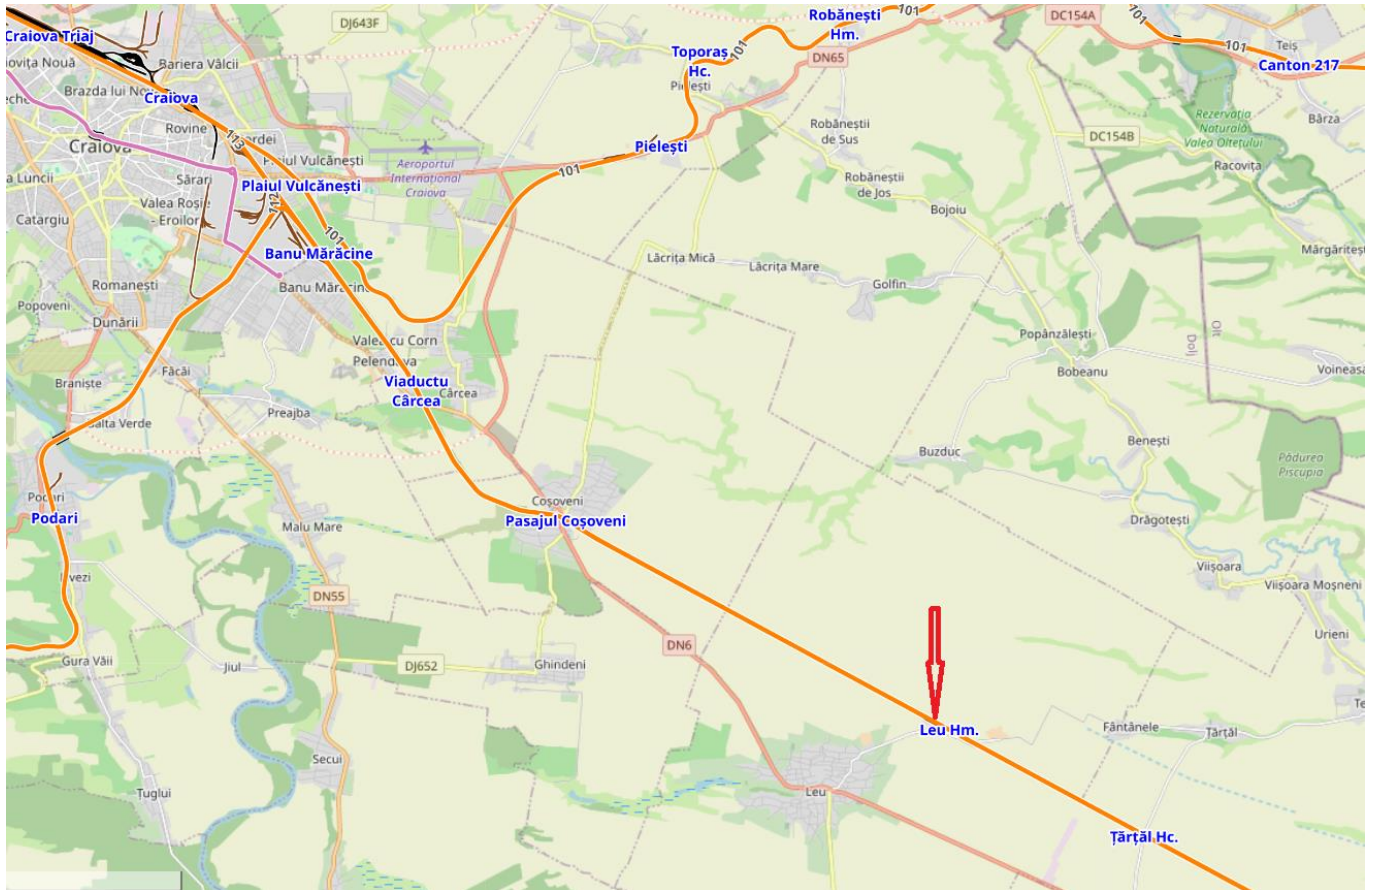
Figure no.1 – Accident site

Following the train accident, 11 wagons of the train (respectively from the 20th to the 30th after the locomotive) derailed and two of them overturned, with the goods loaded in the wagons scattered on the track bed.

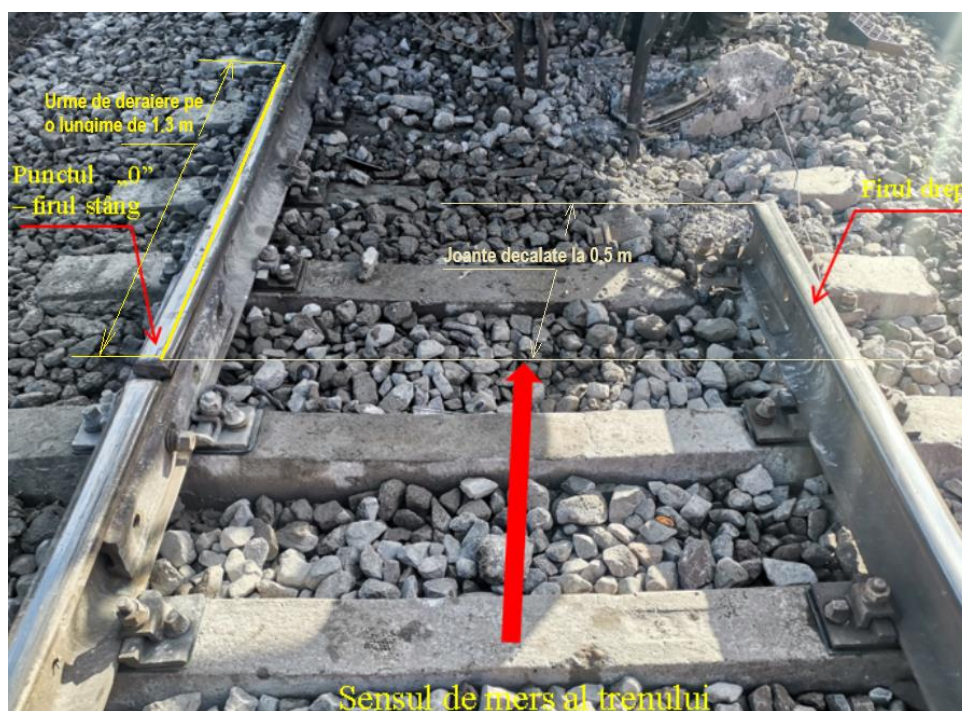
Figura nr.2. Schița cu urme și poziționarea joantelor

Primele urme de circulație în stare deraiată au fost identificate pe suprafața superioară a șinei de pe firul stâng (în sensul de mers al trenului), la capătul joantei de la km 186+121 (joanta dintre al doilea panou tampon și primul panou tampon al schimbătorului de cale nr.16), fiind identificată o urmă de rulare de 1,3 m lungime pe ciuperca acestei șine, urmată de o cădere în exteriorul căii.

În cea ce privește firul drept (al șinei), începând cu joanta de la km 186+120,5 (decalată cu 0,5m față de cea de pe firul drept), s-au constatat mai multe fragmente de șină rupte poziționate pe ampriza căii, sub vagoanele deraiate sau îngropate în balast ori în porumbul scurs din vagoane în zona adiacentă.

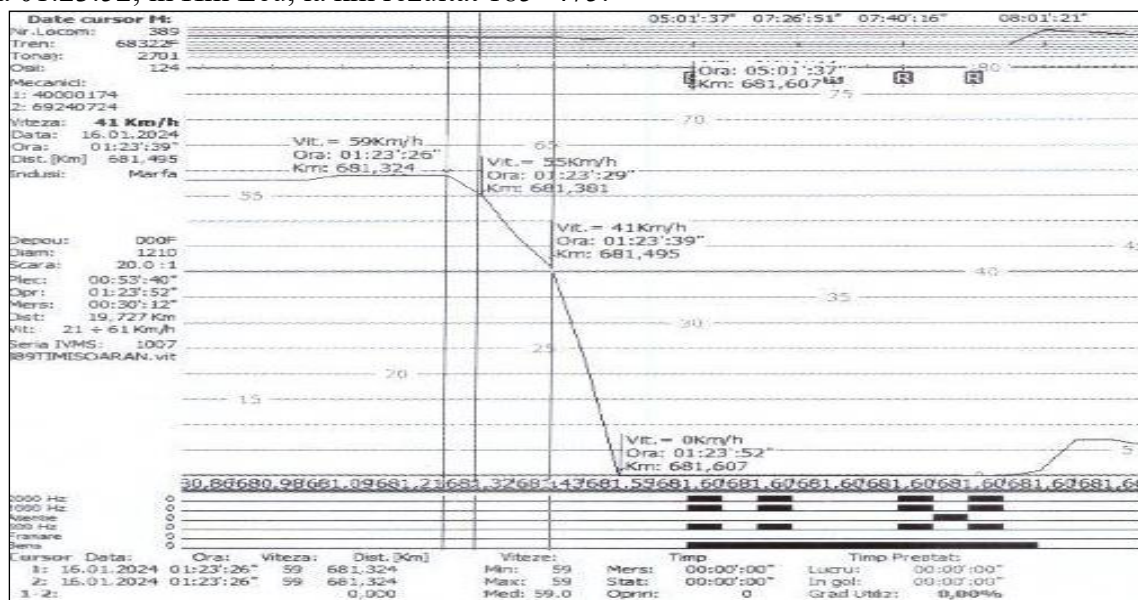
Figura nr.3. Diagrama vitezei trenului

- viteza trenului a respectat restricția de viteză de 30 km/h prevăzută în BAR, de la km 200+400 ÷ 199+700, a trecut prin Hm Malu Mare la ora 01:06:36, după care viteza a crescut la 60 km/h, urmată de o scădere la 54 km/h după care a crescut din nou la până la 61 km/h, la ora 01:18:33, s-a menținut 399 m, timp de 23 secunde, după care la ora 01:18:5, a scăzut din nou la valoarea de 53 km/h, urmată de o creștere la valoarea de 59 km/h;
- după parcurgerea a 19,387 km de la plecare din Hm Banu Mărăcine, la ora 01:23:22, viteza a scăzut brusc de la 59 km/h la 0 km/h (55 km/h – 41 km/h – 0 km/h), după parcurgerea a 285 m, trenul a oprit la ora 01:23:52, în Hm Leu, la km rezultat 185+475.

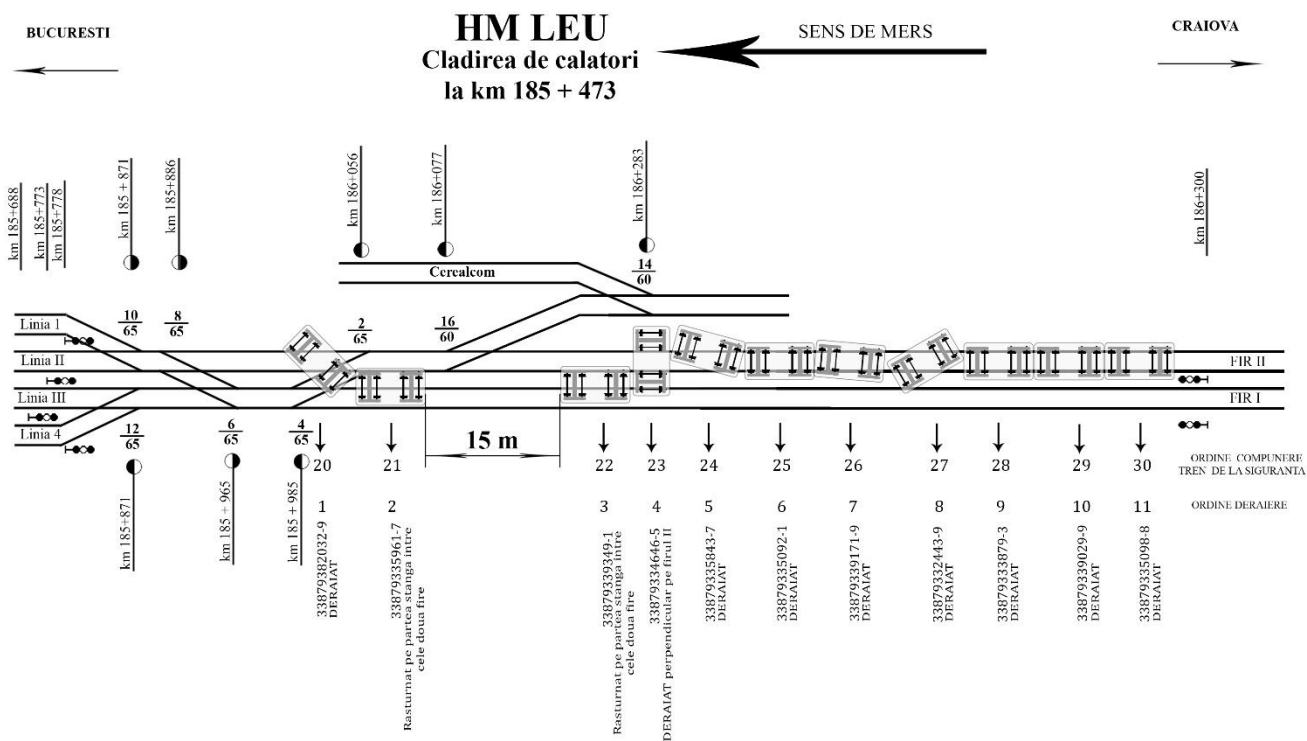
Figura nr.4. Poziția vagoanelor deraiate la locul accidentului

- vagonul nr.33879335098-8 (al 30-lea din compunere) tip Uagps, proprietar ERMEWA SA, RP efectuat la data de 11.06.2018, la agentul economic identificat cu codul „874” cu valabilitate 6 ani. Vagonul era dotat cu frână automată KE-GP, saboți de frână din materiale compozite tip LL și boghiuri tip Y 25. Vagonul era deraiat de toate osiile (roata 4L era pe șina din partea stângă și rămas pe zona firului II de circulație. Vagonul era oprit cu partea din urmă a acestuia la km 186+122.

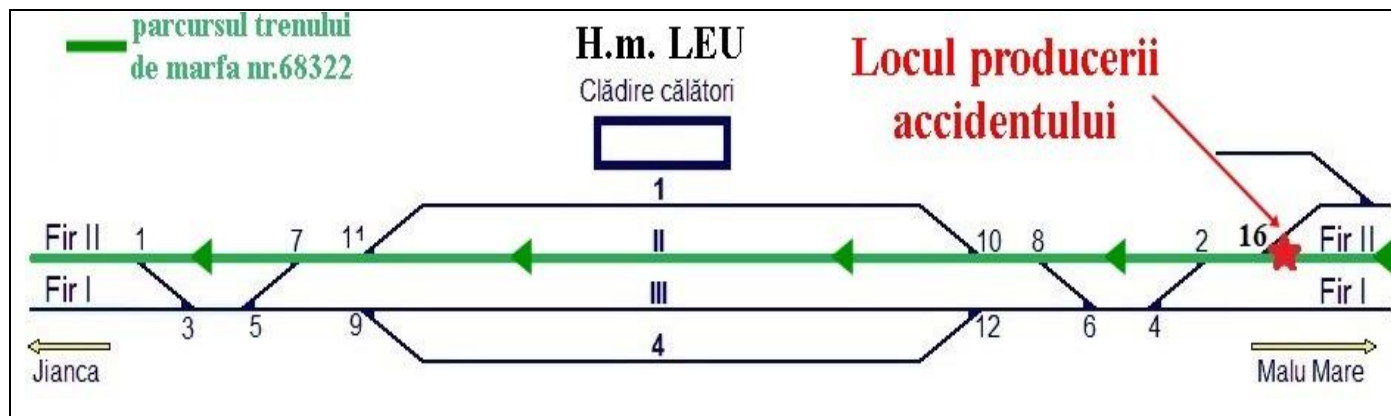
Figura nr.5. Schița Hm Leu cu locul unde s-a produs accidentul feroviar

Accidentul feroviar s-a produs în circulația trenului de marfă nr.68322, aparținând OTF GRS, având în componere 35 vagoane seriile Uagps, Tagnpps și Uafoos, încărcate cu porumb, având parcursul de trecere pe linia II directă (aferentă firului II, linia 100) din Hm Leu, capătul Y, peste schimbătorii de cale nr.16 (manevrat în poziția „pe directă” și atacat pe la călcâi) și nr. 2 (manevrat în poziția „pe directă” și atacat pe la vârful).

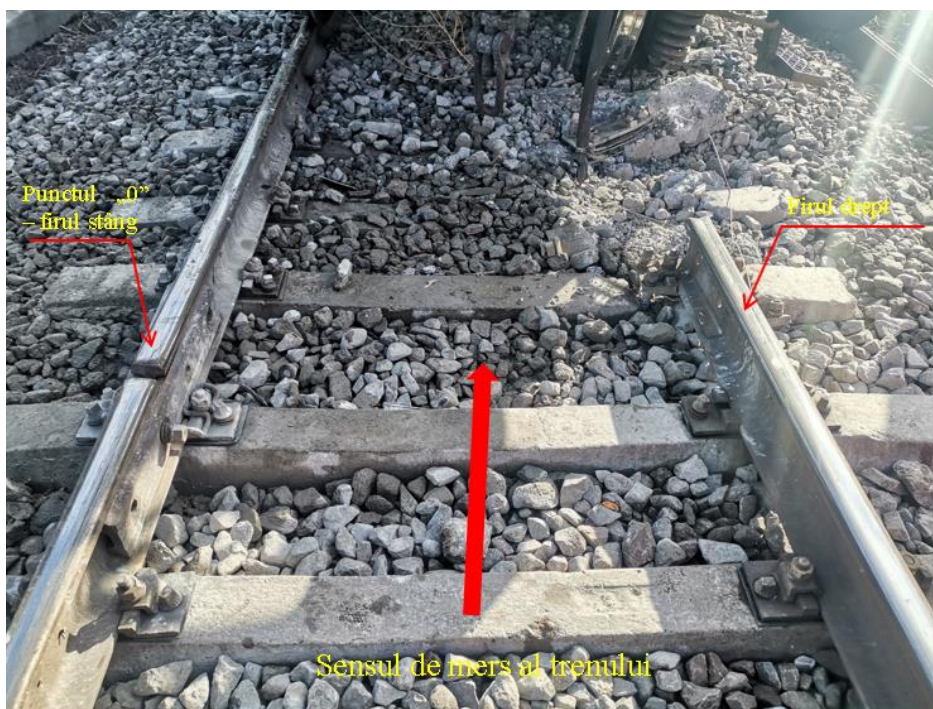
Foto nr.1. Punctul marcat cu „0”

Pe teren s-a marcat punctul „0” pe șina din partea stângă de la capătul joantei de la km 186+121 aferente primului panou tampon (Foto nr.1), în sensul de mers al trenului, joantă decalată cu 0,50 m față de joanta de pe firul drept. Menționăm că, până la punctul „0”, în sens invers de mers al trenului, nu au fost constatate urme de deraiere, linia nefiind afectată de producerea accidentului feroviar.

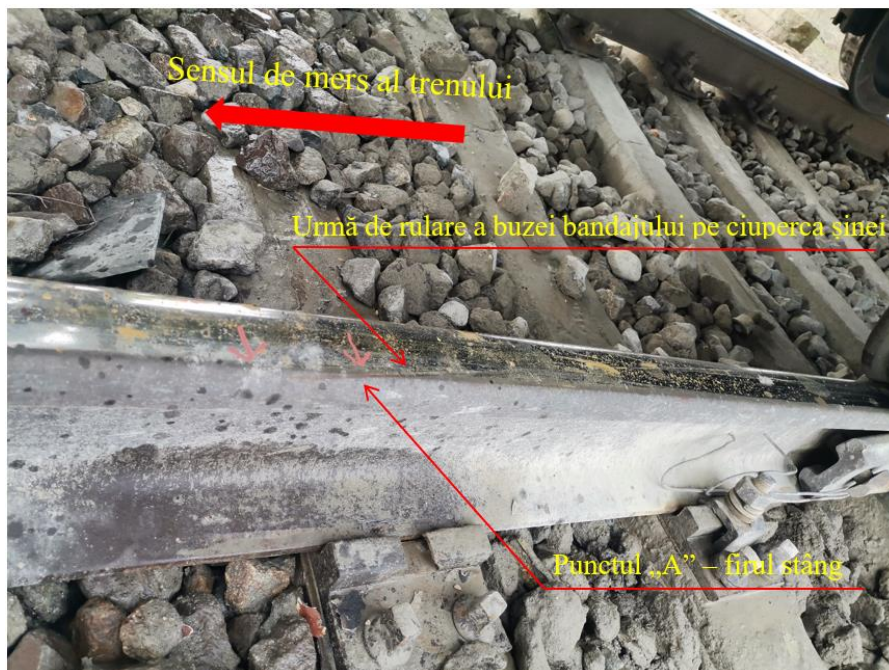
Foto nr.2. Punctul marcat cu „A”

De la punctul „0”, în sensul de mers al trenului, pe șina de pe firul din partea stângă s-a constatat o urmă de rulare a buzei bandajului pe ciuperca șinei pe o lungime de 1,30 m, urmată de o urmă de cădere în exteriorul căii, punct marcat pe teren ca punctul „A” (Foto nr.2).

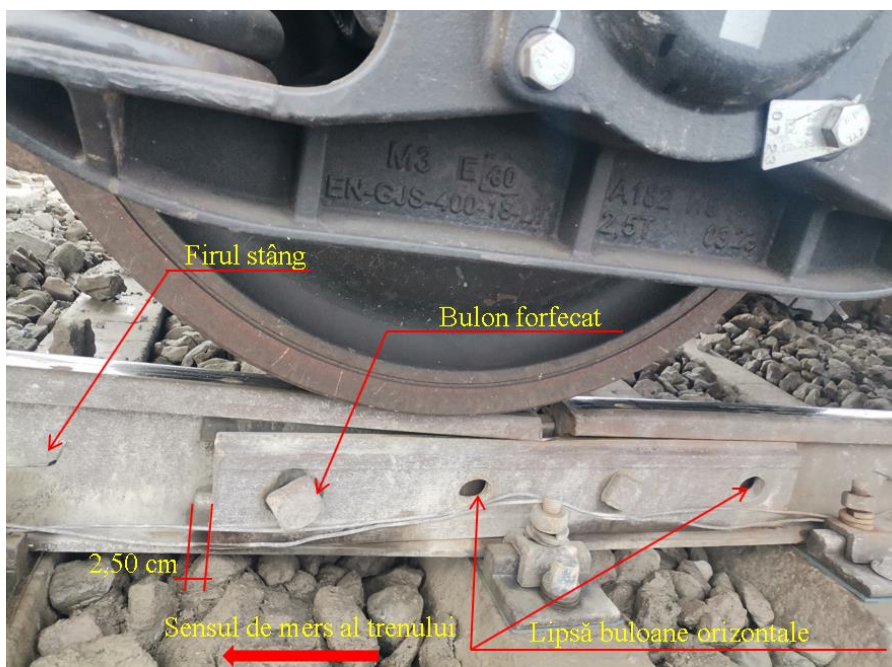
În urma deraierii la joanta de la km 186+121 (punctul „0”), pe partea stângă în sensul de mers al trenului s-au constatat: forfecarea celui de-al doilea bulon (extrem) la capătul șinei dinspre zona afectată de deraiere, lipsa a două buloane orizontale la ambele capete a joantei (câte un bulon la fiecare capăt) și deplasarea în lung a șinei aferente primului panou tampon al schimbătorului de cale nr.16 cu aproximativ 25 mm (Foto nr.3).

Eclisele metalice de la joanta amplasată la km 186+121 pe firul stâng, în sensul de mers al trenului, nu prezentau deformații sau urme de lovituri.

Foto nr.3. Lipsă buloane orizontale la joanta de la km 186+121

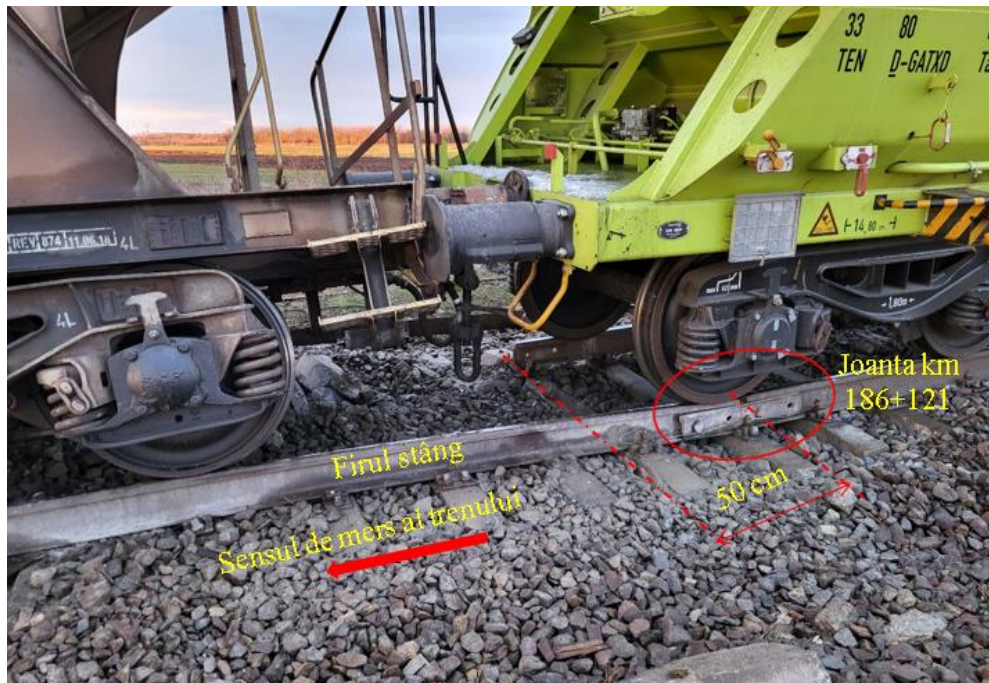
Foto nr.4. Joanta de la km 186+121

La joanta de la km 186+121 unde s-a marcat pe teren punctul „0”, se constată o decalare de la echer cu 50 cm față de firul drept, ambele capete de șină de la joante fiind rezemate pe o singură traversă din beton, nefiind respectat planul de poză prevăzut de reglementările în vigoare (diagrama) pentru tipul de șină 65.

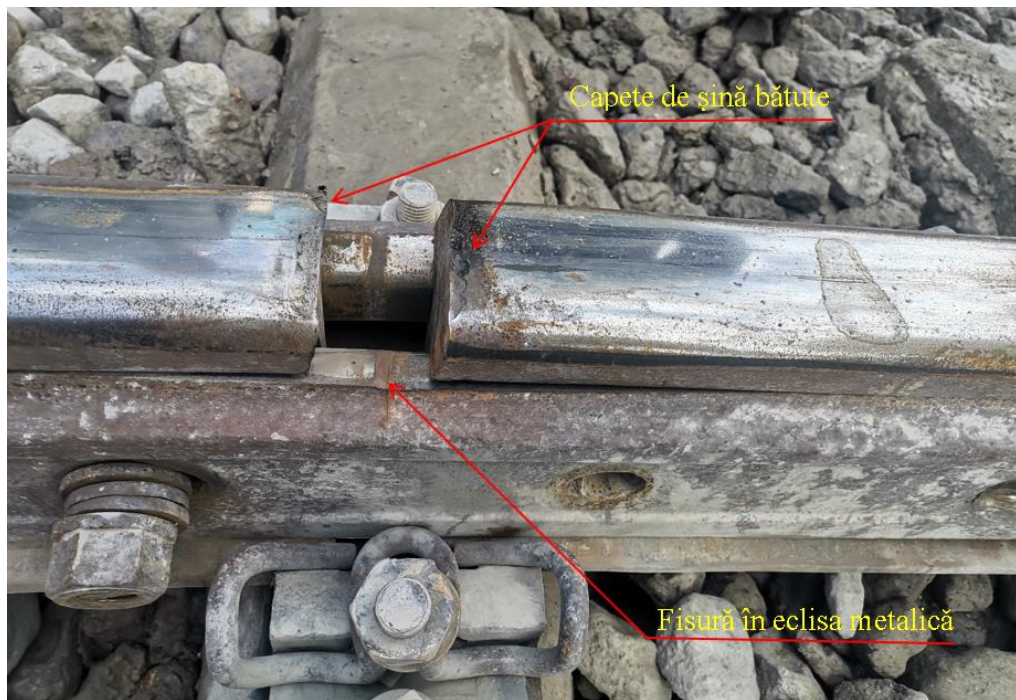
Alcătuirea neconformă a joantei, prin neasigurarea rezemării corespunzătoare a fiecărui capăt de șină la joantă pe câte o traversă, conform diagramei prescrise pentru tipul de șină 65 în funcție de lungimea panoului, precum și colmatarea cu noroi a prisme de piatră spartă pe zona joantei au determinat, în timp, la apariția capetelor de șine bătute în dreptul joantei și fisurarea eclisei metalice (Foto nr.5).

Foto nr.5. Capete de șine bătute în dreptul joantei și fisură în eclisa metalică

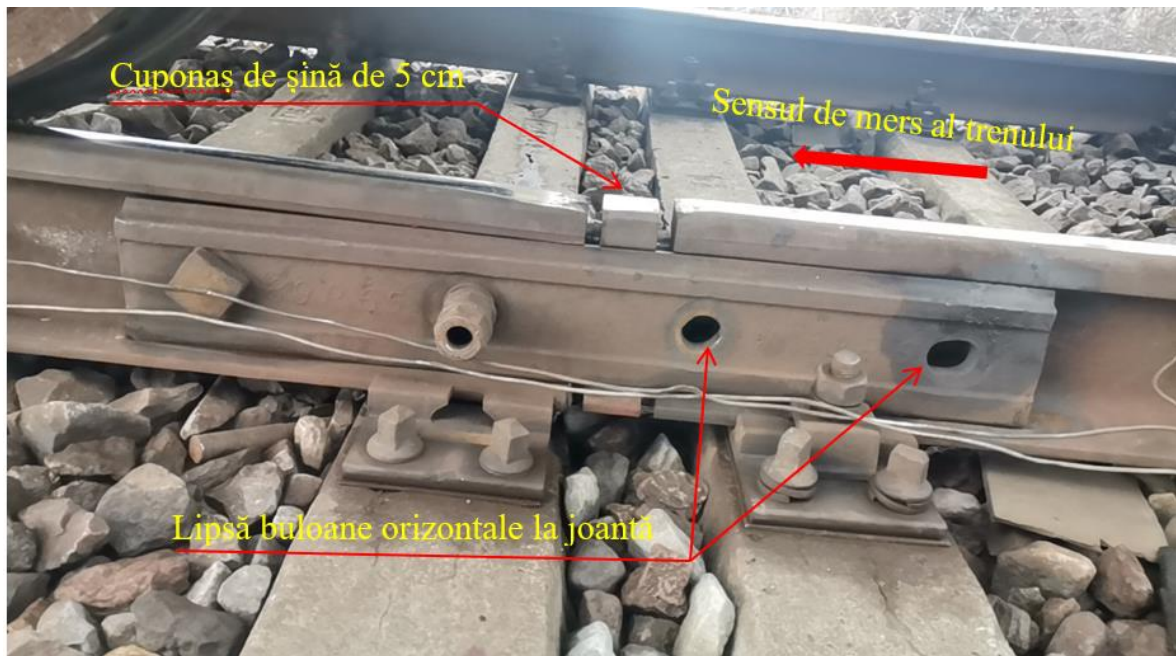
Foto nr.6. Joanta de la km 186 + 133

Pe porțiunea de linie neafectată de deraiere, la o distanță de 12 m înainte de punctul „0”, la joanta de la km 186+133 dintre al 2-lea panou tampon (JIL) și al 3-lea panou de pe firul stâng, în sensul de mers al trenului, s-a constatat, la capătul X al panoului 3, lipsa ambelor buloane orizontale la joantă și existența unui cuponaș de 5 cm (Foto nr.6), eclisarea capetelor de șină fiind asigurată doar prin intermediul a două buloane orizontale, ambele amplasate la capătul Y al celui de-al 2-lea panou, celălalt capăt al joantei nefiind prins

cu nici un bulon orizontal, contrar prevederilor *Instrucției pentru alcătuirea, întreținerea și supravegherea căii fără joante – ediția 1980*, unde se precizează la art. 14 punctul 3: „Elementele prinderilor verticale și orizontale, trebuie să fie complete, să corespundă tipului de șină respectiv, să fie în stare bună, fără defecte și fără deformații”.

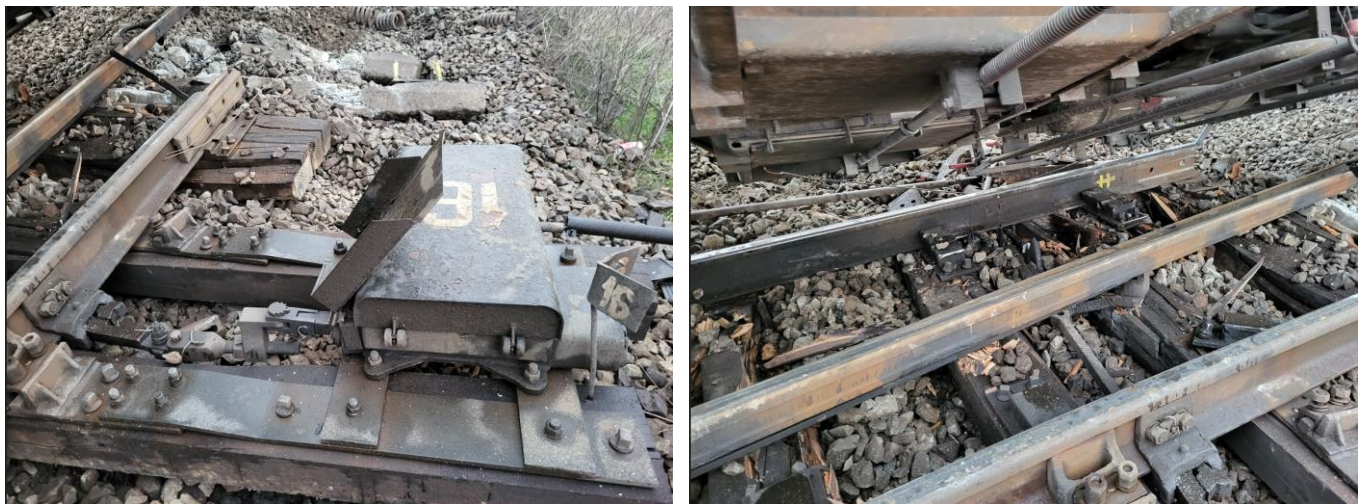
În urma deraierii, schimbătoarele de cale nr.16 și nr.2 și porțiunea de linie dintre ele au fost deteriorate în totalitate (șine rupte și torsionate și traverse speciale de lemn și de beton distruse). În urma răsturnării vagoanelor nr.21 și 22 de la siguranță, pe firul I de circulație s-a produs deteriorarea schimbătorului de cale nr.4, deriparea porțiunii de linie de la călcâiul schimbătorului de cale nr.4 pe o lungime de aproximativ 50 m și a diagonalei 2/4.

Foto nr.7 și 8. Schimbătorul de cale nr.16 afectat de deraiere

On 27th January 2024, after carrying out repair works on the track superstructure damaged by the railway accident and replacing the switch no.2 and no.16 with the new ones, type 60, equipped with prestressed concrete sleepers, the traffic on the track II was resumed for passenger and freight trains with speed restriction of 30 km/h.

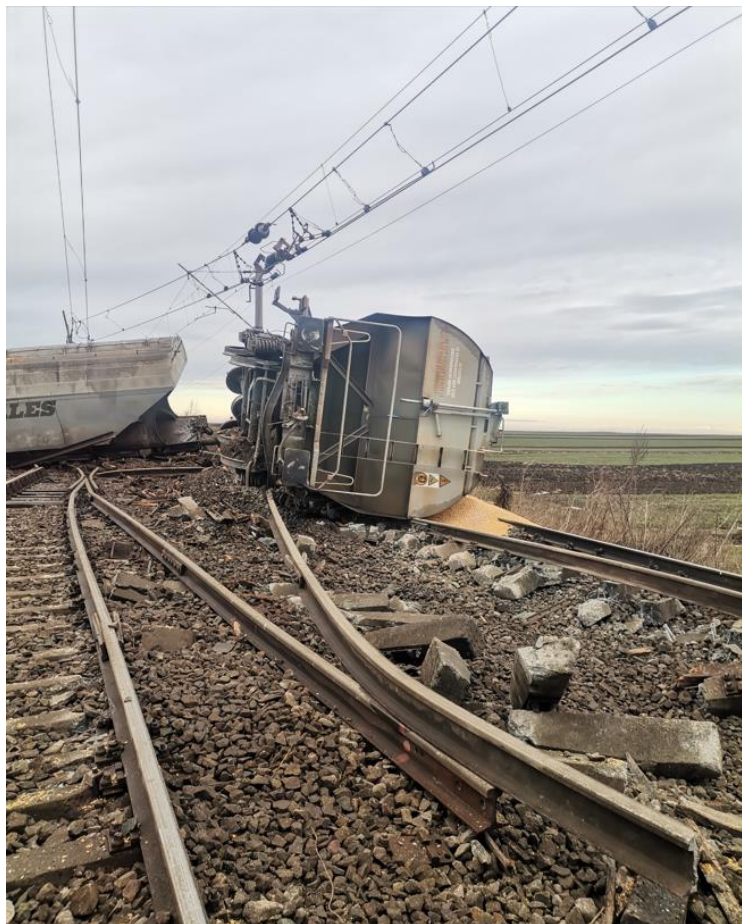
Foto nr.9. Diagonala 2/4 afectată de deraiere

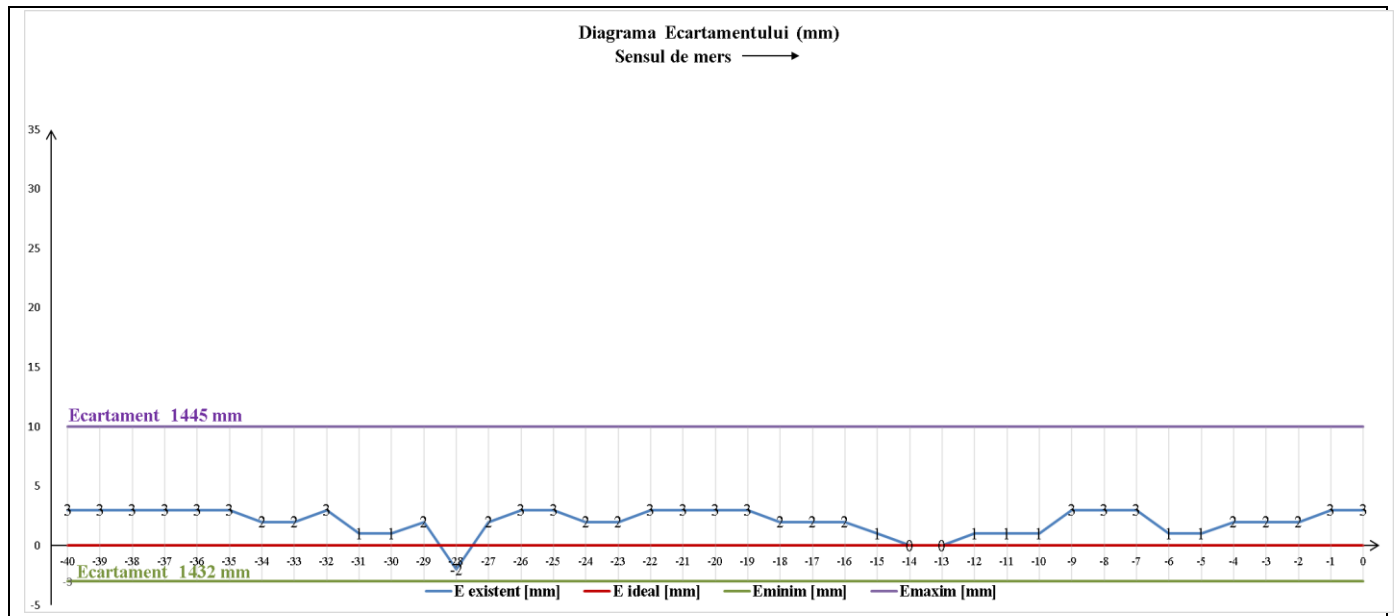
Figura nr. 6. Diagrama ecartamentului

În diagrama ecartamentului (Figura nr.6) s-au reprezentat pe abscisă picheții marcați pe teren la echidistanța de 0,5 m, iar pe ordonată s-au reprezentat valorile măsurate cu tiparul de măsurat calea (exemplu: valoarea de 0 mm corespunde ecartamentului de 1435 mm).

Măsurătorile efectuate cu tiparul la verificarea tehnică a suprastructurii căii după producerea accidentului feroviar au scos în evidență faptul că ecartamentul se încadrează în toleranțele admise de *Instrucția de norme și toleranțe pentru construcția și întreținerea căii - linii cu ecartament normal - nr.314/1989* pe zona neafectată de deraiere cuprinsă între punctele de reper „-40” ÷ „0”, în sens invers de mers al trenului.

Abaterile de la ecartament în exploatare trebuie să se întindă uniform cu o variație de cel mult 2 mm/m. Variația abaterilor la ecartament a fost depășită între următoarele puncte de reper: „-30” ÷ „-28” cu 1 mm/m, și „-28” ÷ „-26” cu 3 mm/m.

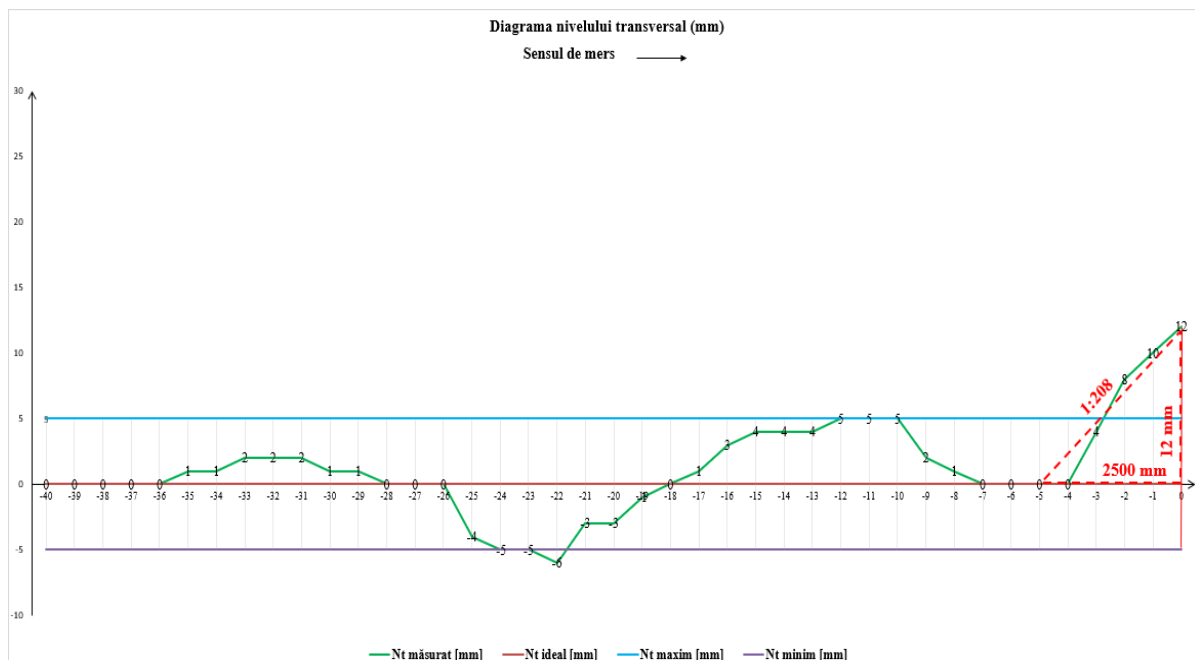
Figura nr.7. Diagrama nivelului transversal

Până la punctul de producere al deraierii, în sensul de mers al trenului, între punctele „-5”÷„0”, măsurate la o distanță de 2,5 m între două puncte consecutive, valoarea torsionării căii a fost de 12 mm, fiind depășită valoarea maximă a torsionării de 7,5 mm admisă pentru circulația trenurilor cu viteze de circulație cuprinse între 80 și 100 km/h, având înclinarea rampei defectului de 1:208.

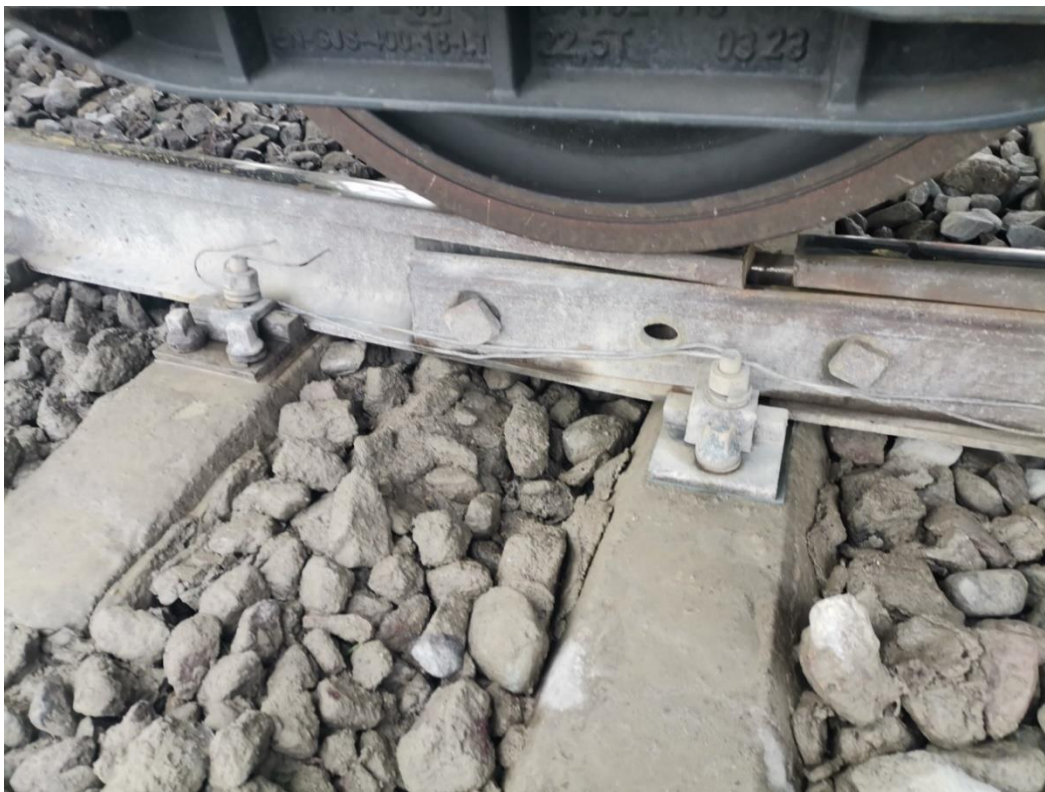
Pe porțiunea de linie premergătoare punctului „0” prisma de piatră spartă era completă și necolmatată, iar în zona joantei de la km 186+121 s-a constatat că prisma de piatră spartă era colmatată cu noroi.

Foto nr.10. Prisma de piatră colmatată cu noroi în zona joantei

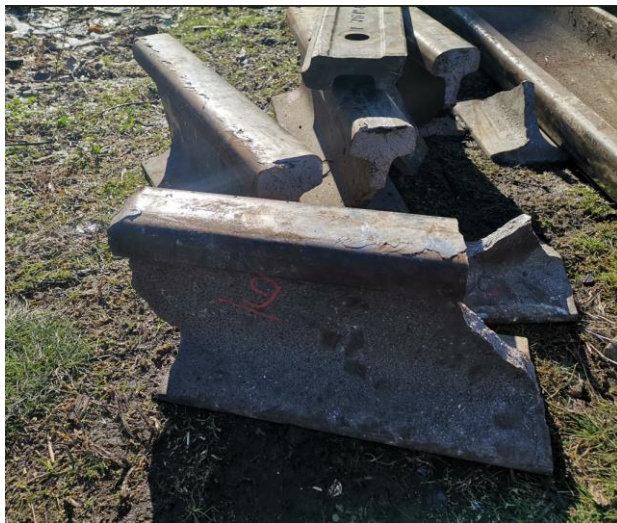
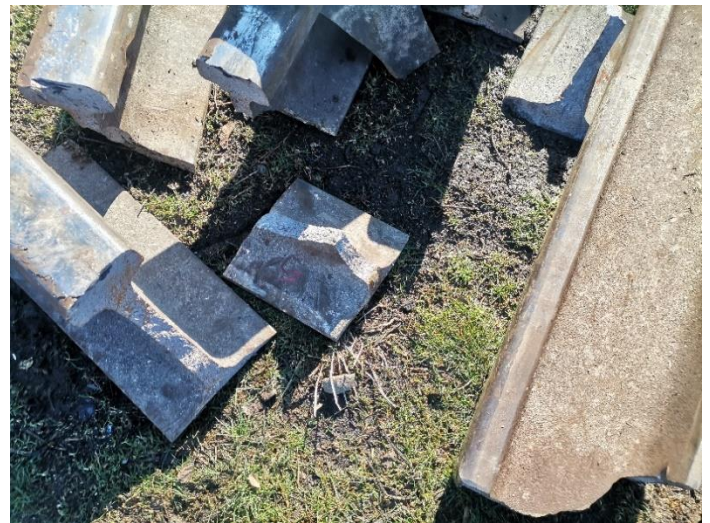
Din șina de pe partea dreaptă ruptă, între joanta de la km186+120,50 și ultima joantă a schimbătorului de cale nr.16, au fost identificate un număr de 10 fragmente de șină de diferite dimensiuni, aceste fragmente fiind numerotate și colectate în vederea expertizării.

Secțiunile de rupere ale acestor fragmente au fost constatate vizual ca ruperi noi, cu luciu metalic.

Foto nr.11 și 12. Fragmente din șina de pe firul din partea dreaptă ruptă în diverse secțiuni

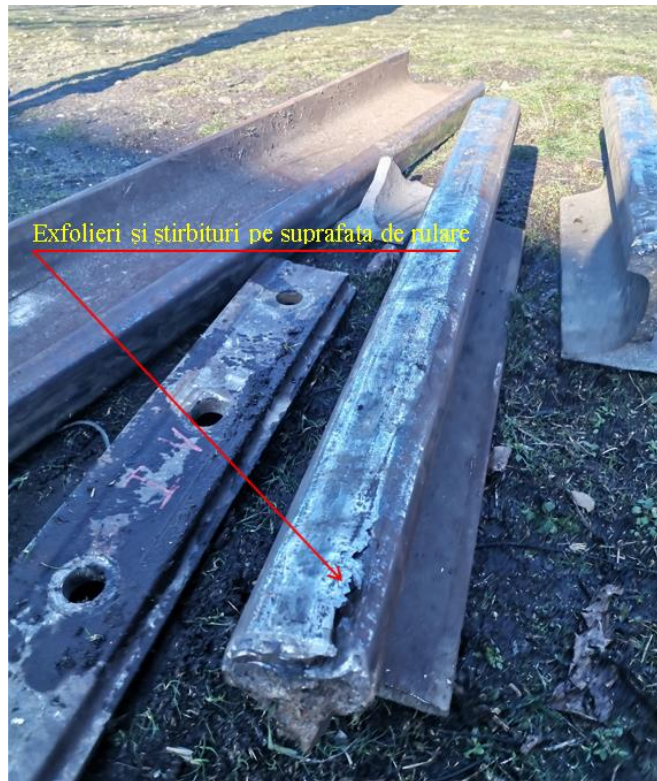
La unele fragmente din șina ruptă s-au constatat exfolieri și știrbituri pe suprafața de rulare cu desprinderi de material din ciuperca șinei (Foto nr.13).

Foto nr.13. Exfolieri și știrbituri pe suprafața de rulare

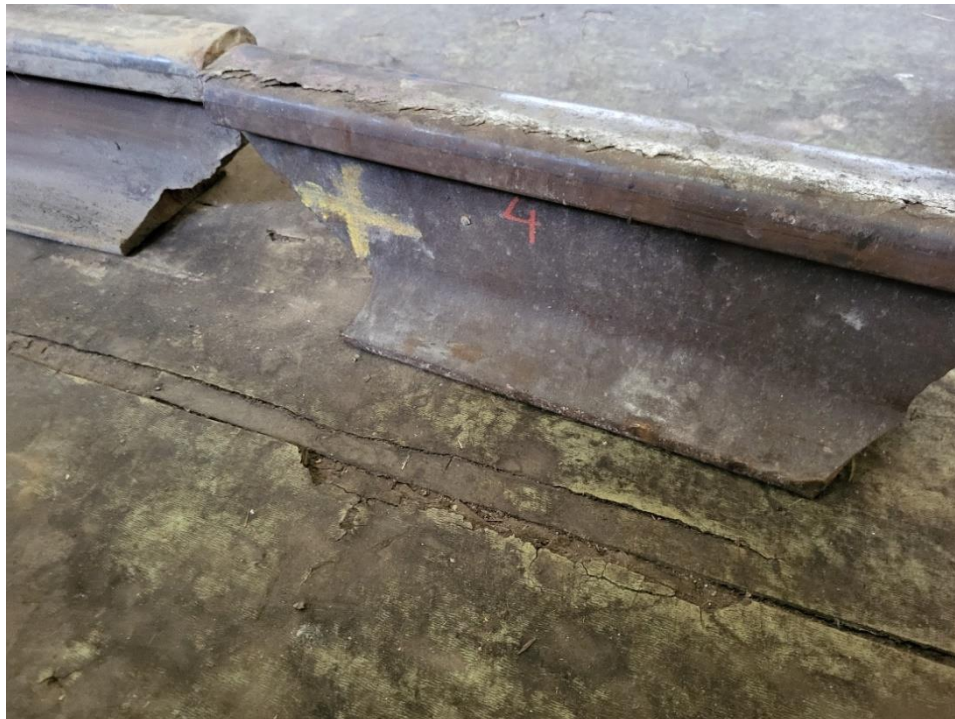
Fragmentul identificat cu numărul 4 era marcat cu vopsea pe inima șinei cu o cruce, fapt care consemnează că a fost depistată ca șină defectă.

Foto nr.14. Fragment de șină nr.4 marcat cu vopsea pe inima șinei

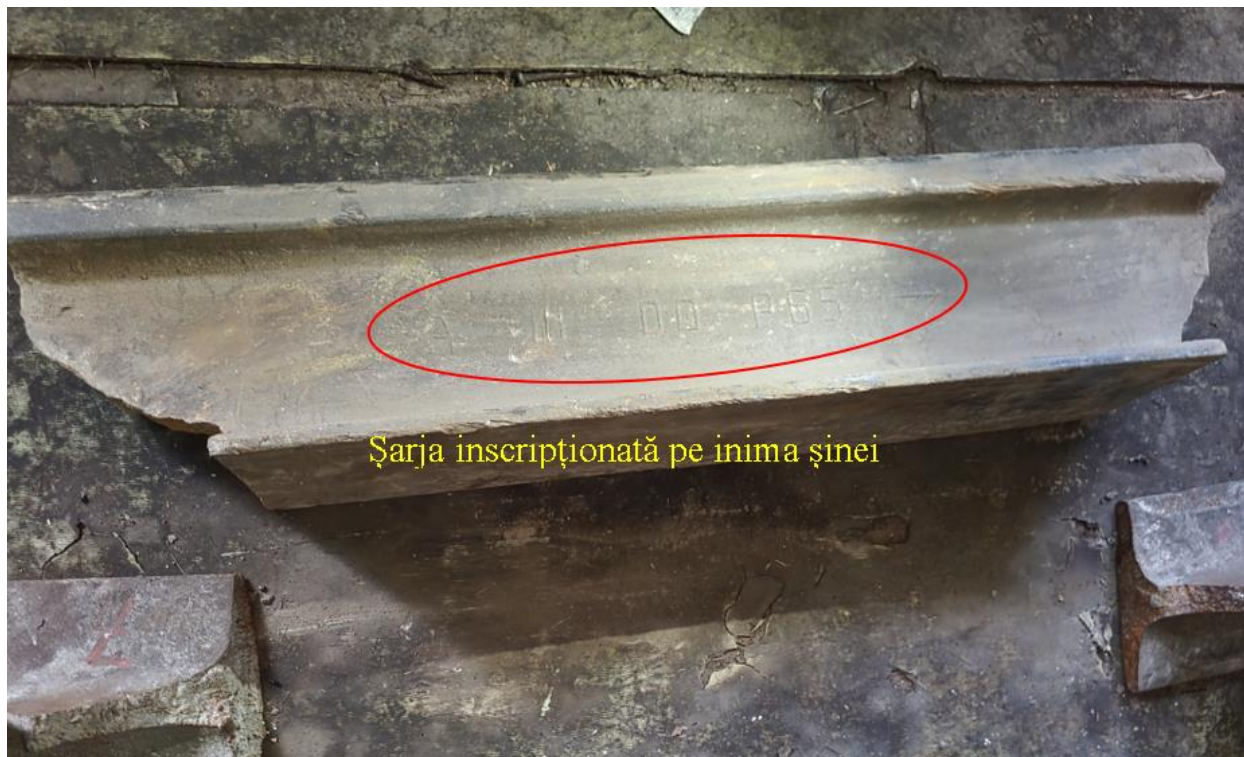
La un fragment de șină ruptă a fost identificată următoarea șarjă inscripționată pe inima șinei: A III 00 P 65 (Foto nr.15).

Foto nr.15. Șarja inscripționată pe inima șinei cu rupere multiplă

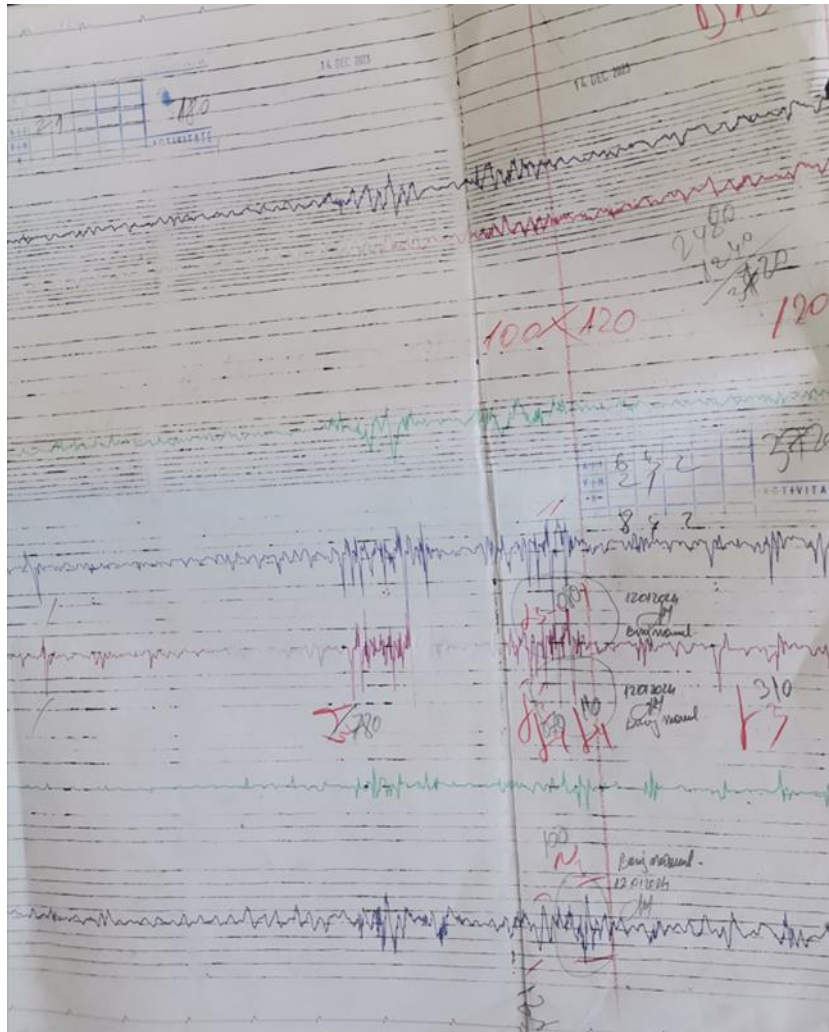
La ultima măsurătoare a liniei cu VMC din data de 14.12.2023 (Foto nr.16), au fost înregistrate de la km de la km 186+000 la 186+500 un număr de 6 defecte (5 defecte privind denivelările în lung și un defect privind torsionarea căii), astfel:

- la km 186+080, 2 defecte „J3”;
- la km 186+310, defect „J3”;
- la km 186+070, defect „J4”;
- la km 186+110, defect „J4”;
- la km 186+100, defect „N3”;

Foto nr.16. Banda înregistrată la data de 14.12.2023 în urma măsurătorii liniei cu VMC

Din documentele puse la dispoziție de către SRCF Craiova, defectele înregistrate cu ocazia verificării liniei cu VMC la data de 14.12.2023 au fost remediate în 12.01.2024.
