RAPORT DE INVESTIGARE

privind accidentul feroviar produs la data de 23.01.2024,
pe raza de activitate a Sucursalei Regionale de Căi Ferate Cluj,
între halta de mișcare Mogoșeni și stația CFR Beclean pe Someș,
prin declanșarea unui incendiu la două vagoane din compunerea trenului de călători Interregio
nr.1830, aparținând SNTFC „CFR Călători” SA.

*Raport de investigare
23 decembrie 2024*

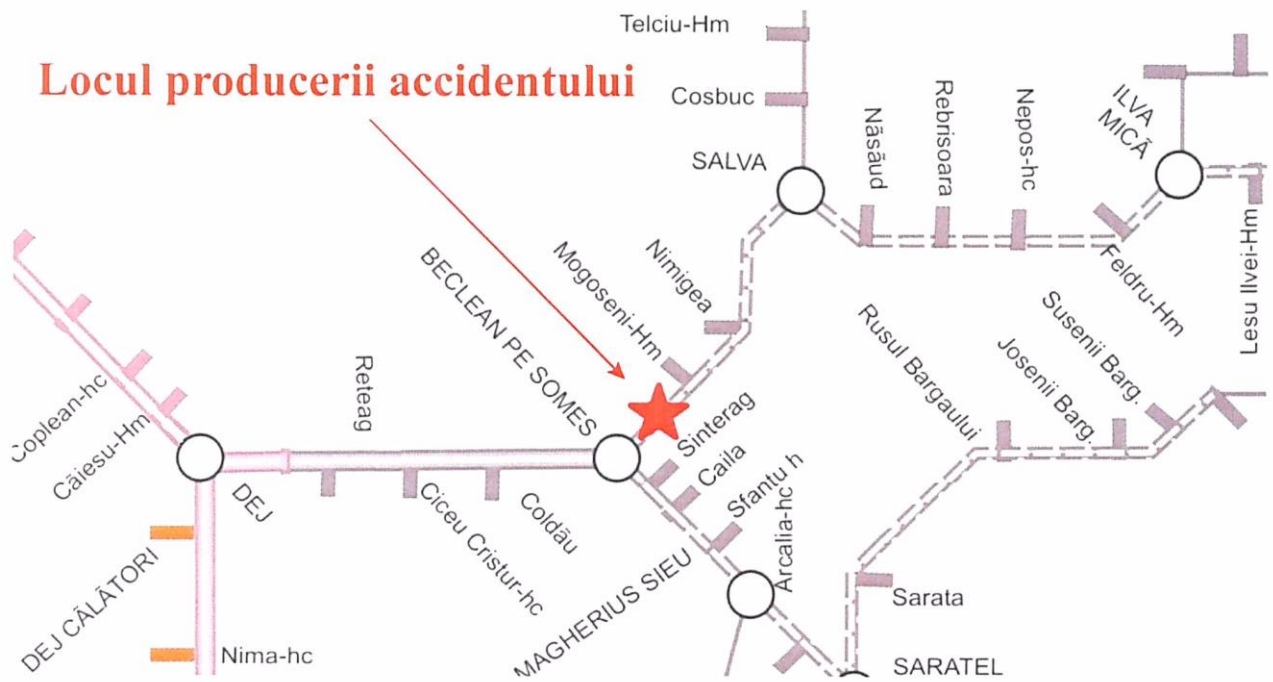
Fig. no.1: accident site

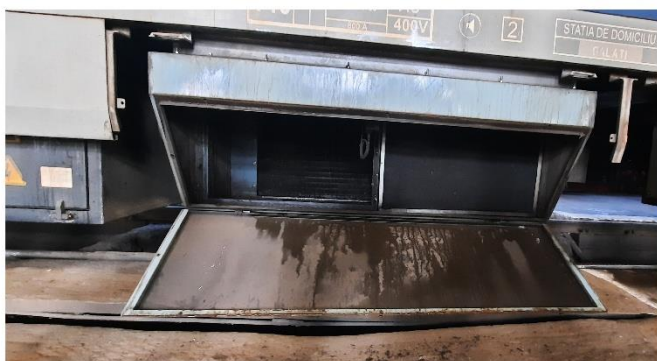
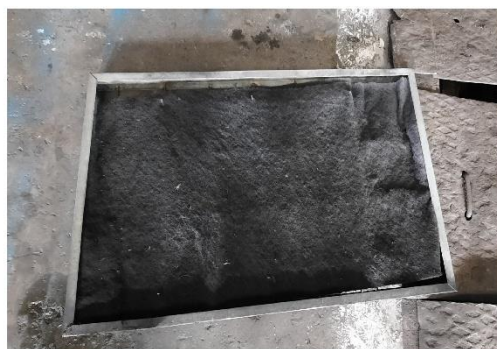
- tablourile electrice de înaltă tensiune de sub cutia vagonului erau intacte și nu prezentau urme de scurtcircuit sau afectare termică;
- bateria de încălzire/climatizare și filtrul de aer erau intacte și nu prezentau urme de afectare termică;

Imaginea nr.3 – starea tehnică a bateriei de încălzire/climatizare

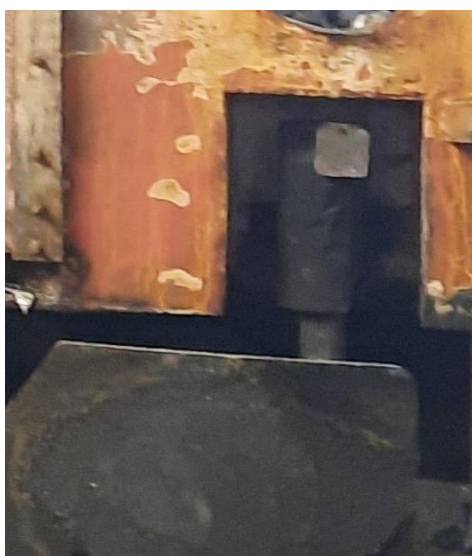
Au fost vizualizate cuplele de înaltă tensiune din ambele capete ale vagonului, precum și cupla electrică de la capătul alăturat incendiului aparținând vagonului 50532049112-7 (vagonul alăturat la care s-a extins incendiul de la vagonul 50522049115-0), nefiind constatate urme de conturare (scurtcircuit).

Imaginea nr.4 - cupla electrică a vagonului nr.50532049115-0, capăt cu vagonul nr.50532049112-7

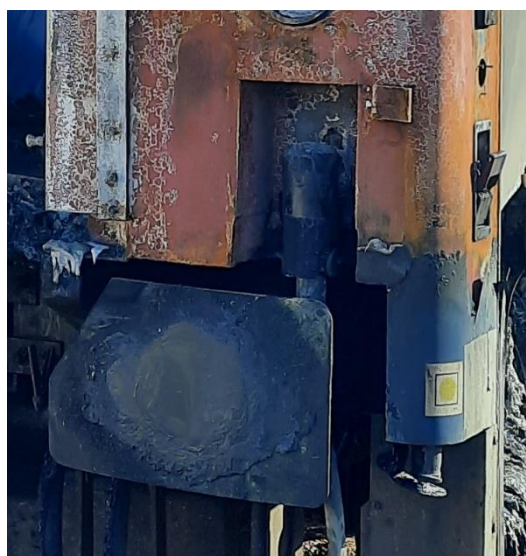
Imaginea nr.5 - cupla electrică a vagonului nr.50532049112-7, capăt cu vagonul nr.50532049115-0

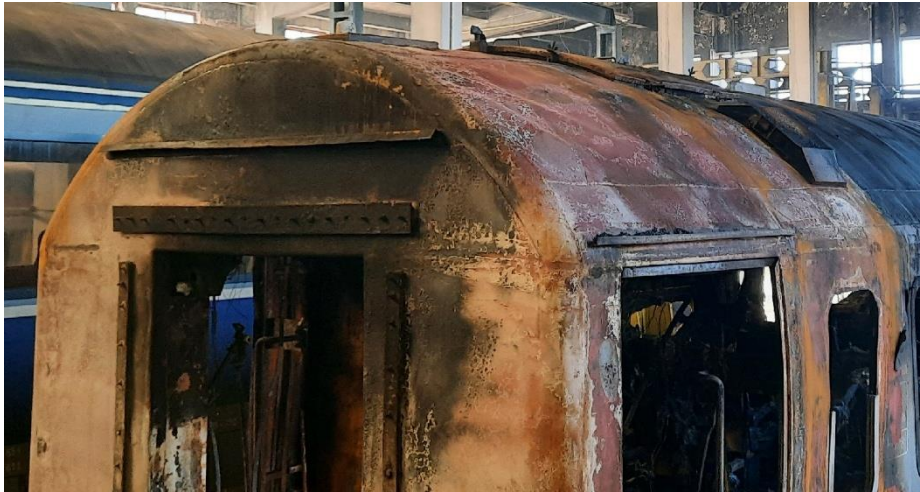
La cutia vagonului s-a observat deformarea acoperișului acestuia în zona unde s-a produs incendiul. Acoperișul vagonului era puternic afectat de incendiu în zona amplasării cabinei de toaletă (vopseaua arsă și tabla acoperișului deformată termic) și puțin afectat în zona unde era amplasat compartimentul tabloului electric de comandă al vagonului (tabla acoperișului intactă și vopseaua vagonului arsă) – *Imaginea nr.6 și Imaginea nr.7.*

Imaginea nr.6 - acoperiș deformat al cutiei vagonului în zona cabinei de toaletă

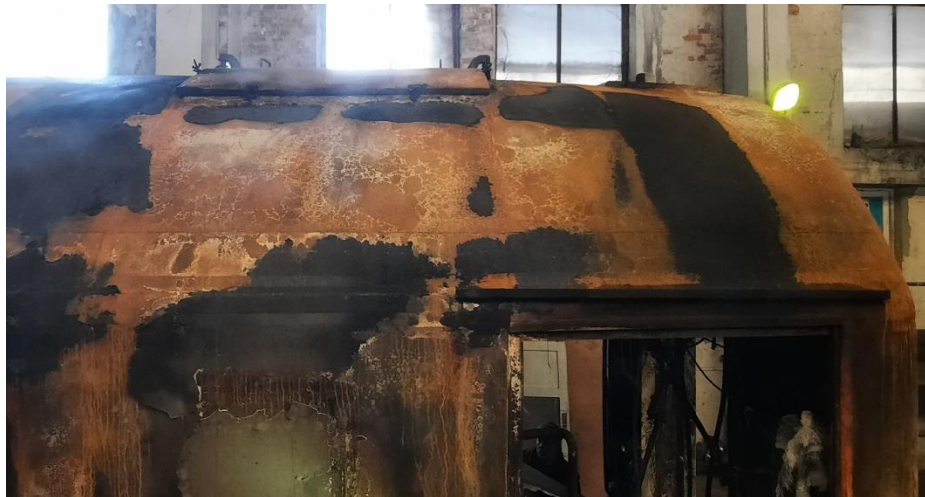
Imaginea nr.7 - acoperișul cutiei vagonului în zona compartimentului tabloului electric

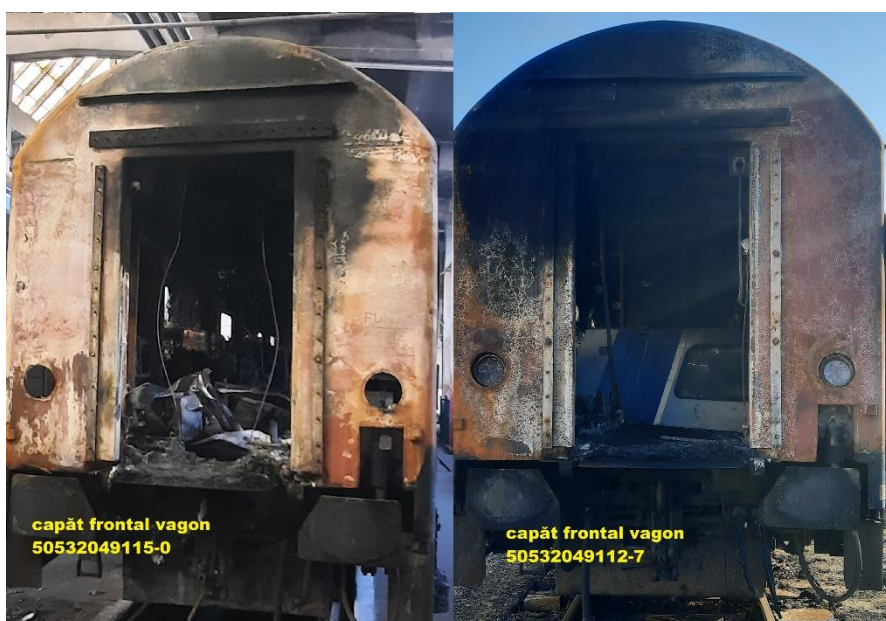
Pe capătul frontal al vagonului nr.50532049115-0, pe partea situată în dreptul cabinei de toaletă, s-a observat o depunere de funingine în urma incendiului, de asemenea tot în aceeași zonă s-a observat depunerea de funingine și pe vagonul alăturat nr.50532049112-7 afectat de incendiu *Imaginea nr.8.*

Imaginea nr.8.- depunerea de funingine pe capetele frontale ale vagoanelor

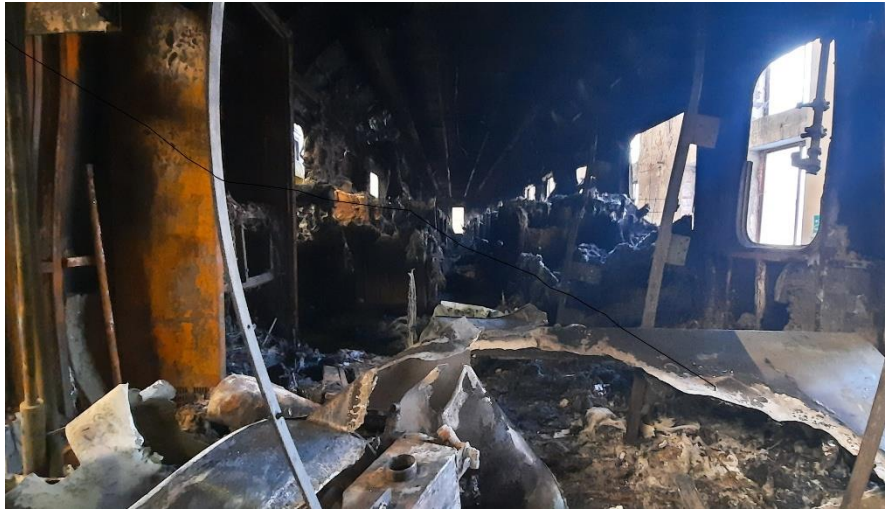
Starea tehnică a vagonului prezenta interiorul vagonului afectat de incendiu în proporție de 100% - *Imaginea nr.9.*

Imaginea nr.9 – interiorul vagonului afectat de incendiu

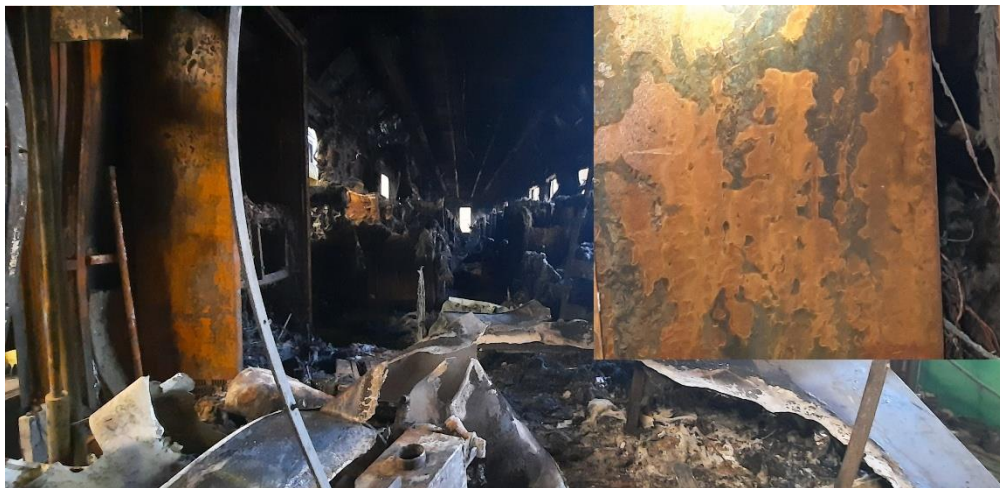
Interiorul vagonului era afectat de incendiu în proporție de 100%. S-a observat tabloul electric de comandă al vagonului afectat de incendiu, dulapul acestuia având vopseaua arsă, dar tabla dulapului nefiind deformată ca urmare a unui focar de incendiu produs la acesta - *Imaginea nr.10.*

*Imaginea nr.10 – zona tabloului electric de comandă al vagonului
cu detaliu al afectării termice a cutiei acestuia*

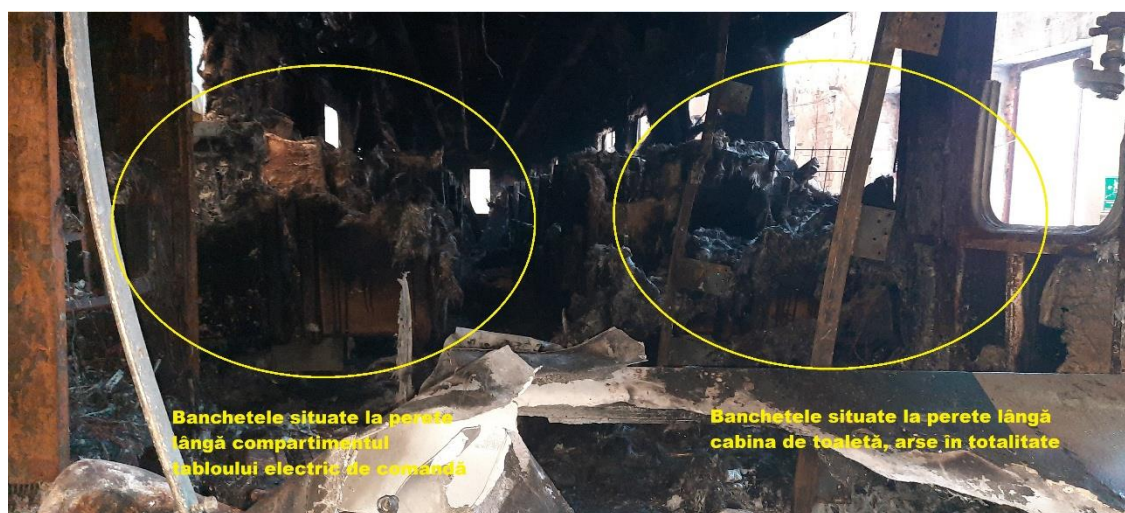
Cele două canapele din proximitatea cabinei WC erau arse în totalitate în timp ce canapelele din proximitatea tabloului electric aveau spătarele arse în proporție de aproximativ 50%. Deși mobilierul din vagon era distrus de incendiu s-a putut observa că banchetele alăturate peretelui din zona cabinei de toaletă erau incinerate complet, iar banchetele alăturate peretelui din zona tabloului electric aveau spătarul mai puțin afectat – *Imaginea nr.11*. Între resturile incinerate din cabina de toaletă nu a fost găsit recipientul de tablă al coșului de resturi menajere.

Imaginea nr.11 - starea banchetelor din capătul compartimentului alăturată incendiului

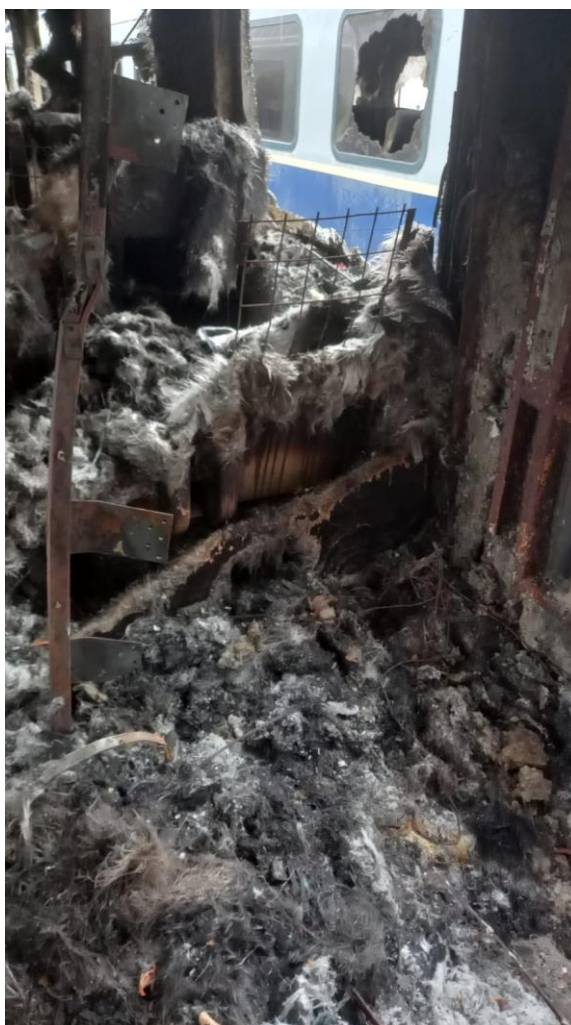
- Cabina WC din dreptul tabloului electric era arsă complet. Cabina WC este de construcție modulară, între peretele cabinei și peretele salonului fiind o distanță de aproximativ 10 cm;

Imaginea nr.12 - zona perete cabina WC / perete salon

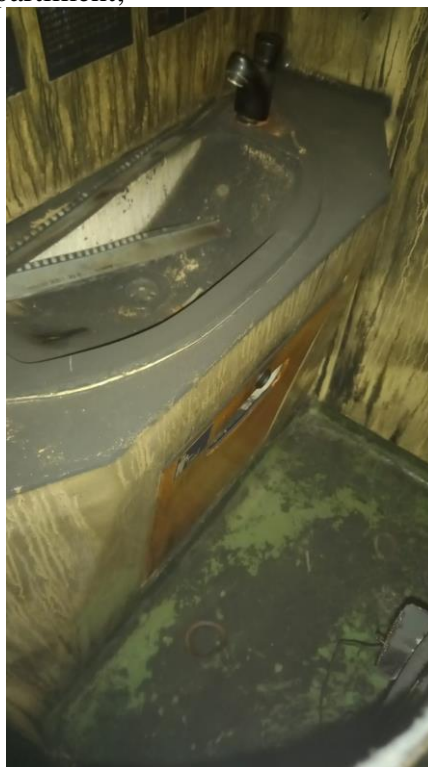
- un pasager neidentificat a aruncat cel mai probabil o țigară nestinsă în resturile menajere aflate sub chiuveta din cabina WC, iar la părăsirea cabinei WC a închis ușa acestuia;
- cel mai probabil țigara nestinsă odată ajunsă în resturile menajere a produs aprinderea hârtiei și a resturilor aflate în acest compartiment;

Imaginea nr.13 – partea inferioară a cabinei WC cu coșul de gunoi de la un vagon similar

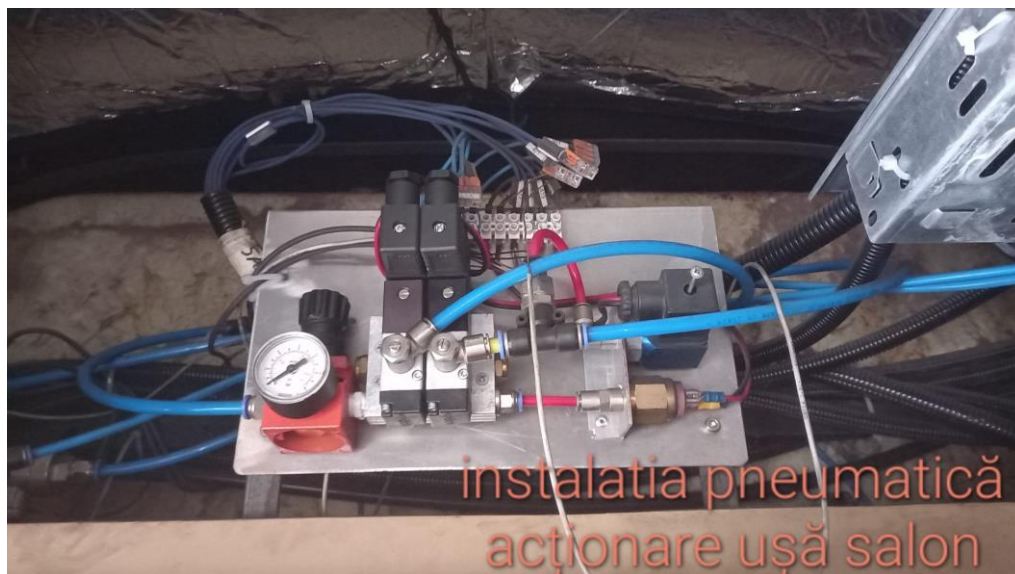
- focul a cuprins pereții cabinei WC, care au fost confecționați din materiale inflamabile, și s-a propagat spre podul cabinei WC.
- în urma creșterii temperaturii și și propagării focului spre podul vagonului, s-au supraîncălzit și deteriorat conductele de 5, respectiv 10 bar ale instalației pneumatice de acționare ale ușii salon (*Imaginea nr.14*, fotografie de la un vagon similar), aflate în podul vagonului în apropierea plafonului cabinei WC, producând o pocnitură care s-a auzit în salon de către pasagerii acestuia. În momentul pocniturii încă nu s-a observat fum de către pasageri, nici în salon și nici în holul frontal din fața tabloului electric. Pocnitura s-a auzit după ce trenul a trecut de Hm Mogoșeni, fiind urmată de emisia puternică de aer care a favorizat extinderea focului;

Imaginea nr.14 - Instalație pneumatică de acționare ușă salon de la un vagon similar

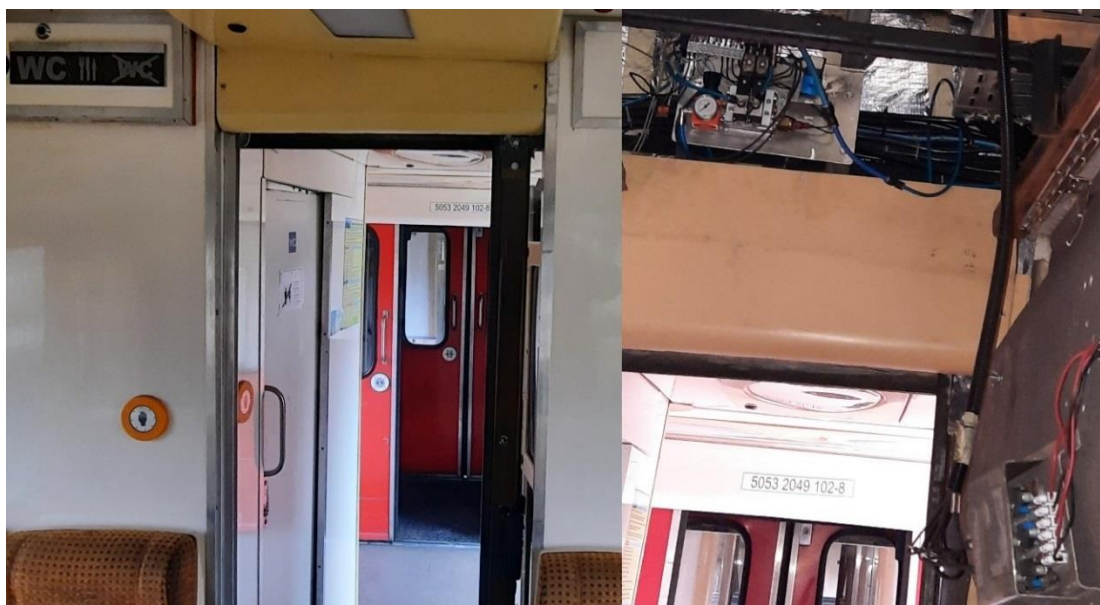
- cutia tabloului electric, deși componentele sale erau carbonizate în urma incendiului, încă mai prezenta vopsea, iar tabla acestuia nu era deformată în urma incendiului.
- la chestionare martorul pasager a susținut că înaintea observării primelor semne ale incendiului a fost auzită o pocnitură/zgomot în zona capătului vagonului. Acest lucru se poate datora încălzirii și ulterior cedării datorită temperaturii ridicate a furtunurilor flexibile ale instalației de deschidere electropneumatică a ușilor situată lângă cabina WC deasupra ușii de acces în salonul vagonului, aceasta instalație funcționând la o presiune de 10 atm. **Imaginea nr.15.**

Imaginea nr.15 - Instalația electropneumatică de deschidere a ușii salonului de la un vagon similar

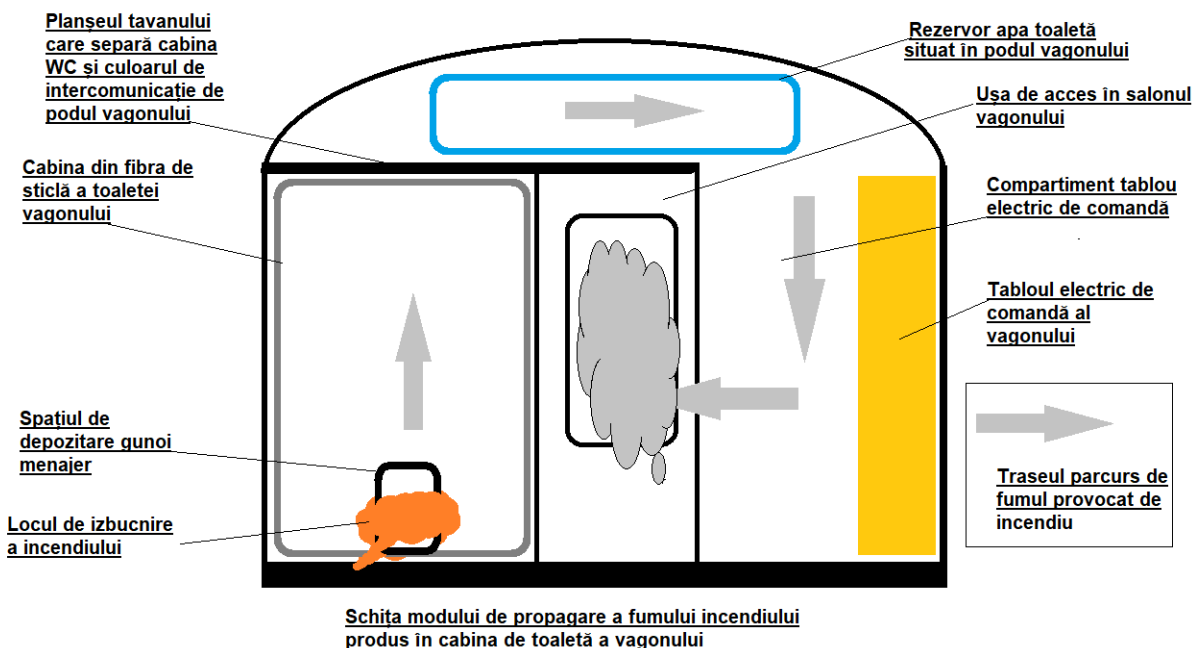
Deoarece compartimentul tabloului electric de comandă nu prezintă plafon, acesta comunicând liber cu podul vagonului, iar ușile acestui compartiment nu sunt etanșe (ușile compartimentului tabloului electric sunt panouri din PAFS cu încuietoare mică tip CFR), fumul produs la inițierea incendiului a fost sesizat prima dată ieșind din compartimentul tabloului electric.

Traseul degajării de fum la momentul inițierii incendiului este prezentat în **Imaginea nr15.**

Imaginea nr.15.- Traseul degajării de fum

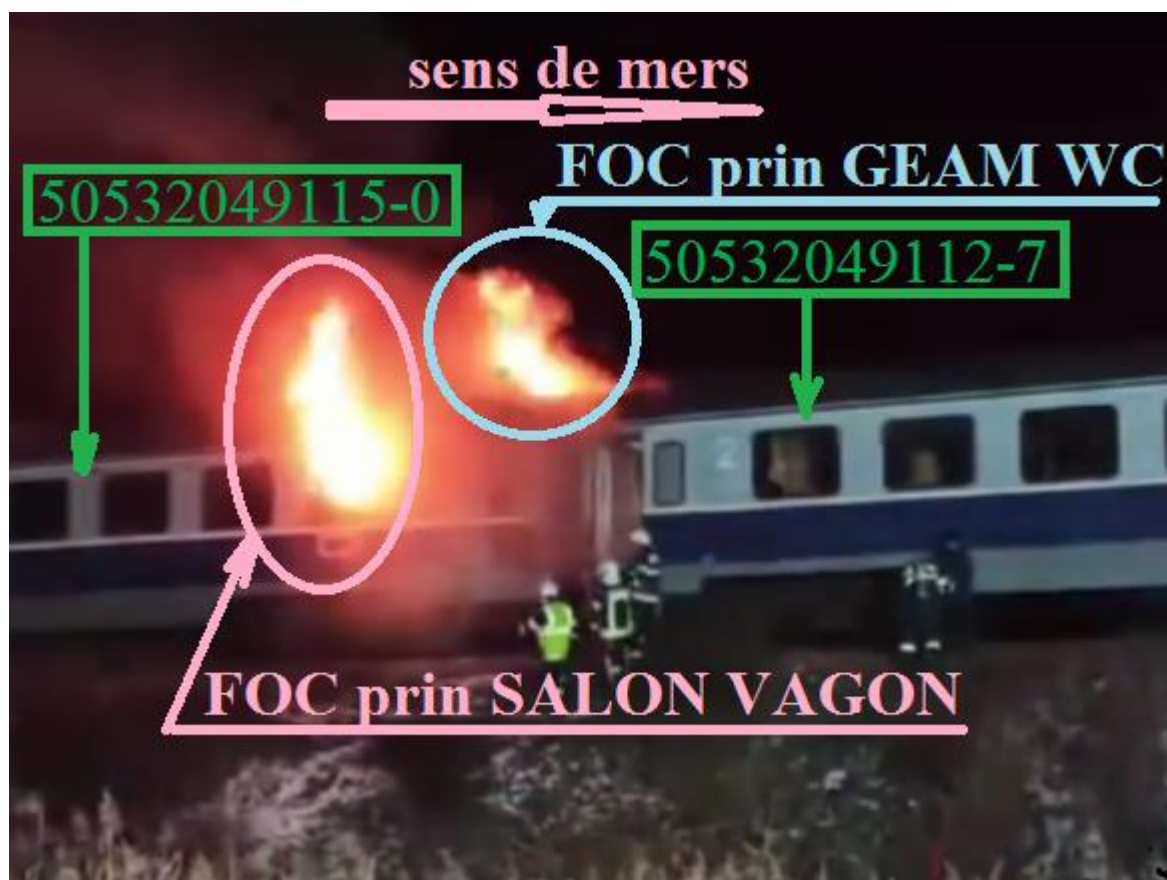
When the intervention forces from the Fire Station Beclean arrived on the scene, the fire was burning at the ends of the 2nd one (passenger car no.50532049112-7) and 3rd one (passenger car no.50532049115-0) and in the space between them (*Picture no.16*).

In the *picture no.16*, it can be observed that the fire started in the 3rd car (passenger car no.50532049115-0) of the train composition, the flames coming out through the window of the toilet cabin and through the first window of the open saloon of the car.

Image no.16 - Fire between the 2nd and 3rd wagon of the train
