RAPORT DE INVESTIGARE

al accidentului feroviar produs la data de 10.01.2024, în jurul orei 16:45, pe raza de activitate a SRCF Craiova, între halta de mișcare Popești Vâlcea și stația CFR Băbeni, la km 15+130, prin deraierea primei osii de la al doilea boghiu, în sensul de mers, a celui de-al 14-lea vagon din compunerea trenului de marfă nr.60566, aparținând SNTFM „CFR Marfă” SA.

Ediție finală

20 decembrie 2024

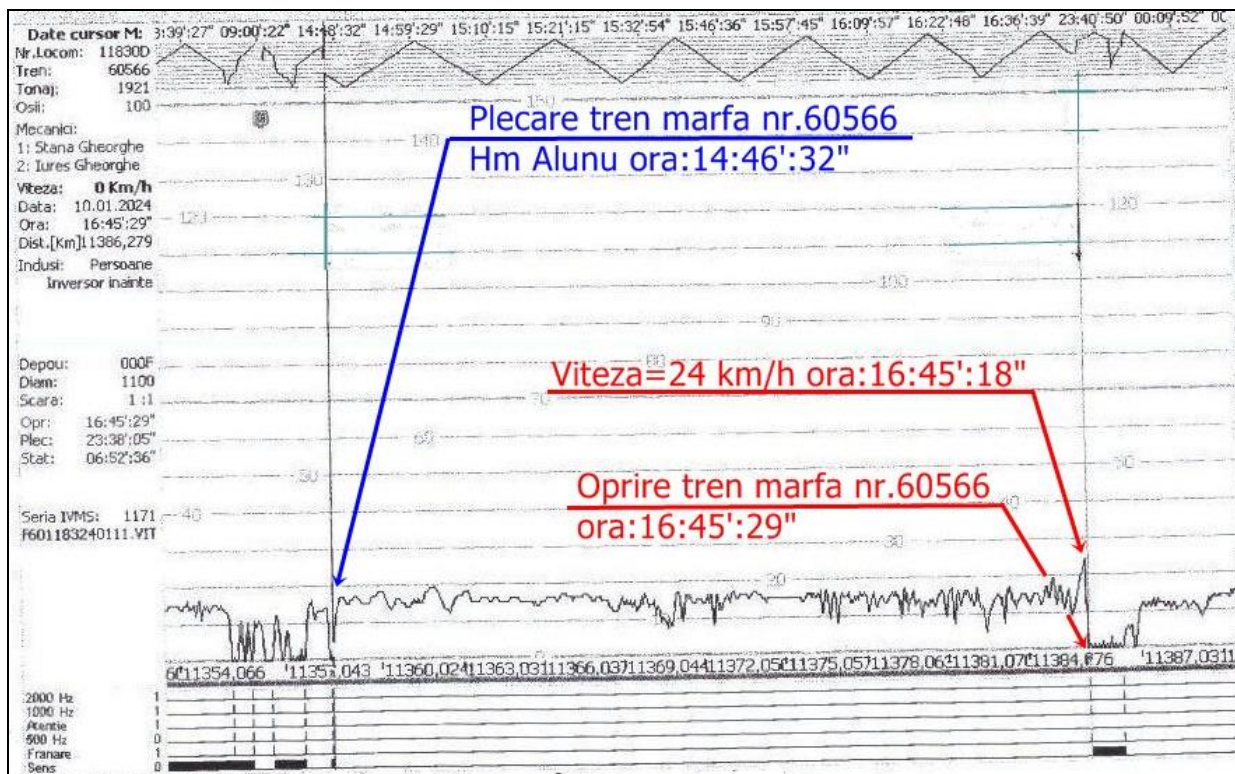
De menționat că deraierea s-a produs la km 15+130 unde viteza de circulație a fost limitată la 15 km/h dar, de la km 14+200 la km 4+400 spre stația CFR Băbeni, viteza de circulație este de 30 km/h conform livretului de mers. Ținând cont că vagonul a mers deraiat 1760 metri, trenul s-a oprit la km 13+370, deci, în momentul luării măsurilor de oprire trenul atinsese viteza de 24 km/h dar se afla pe porțiunea de linie cu viteza de circulație de 30 km/h. În concluzie deraierea vagonului s-a produs la viteza de 15 km/h dar frânarea trenului s-a efectuat de la viteza de 24 km/h, trenul oprindu-se la km 13+370 când deja se afla pe porțiunea de linie cu viteza de circulație de 30 km/h.

figura. nr.2 Diagrama de viteză la locomotiva DA 1183 titulară

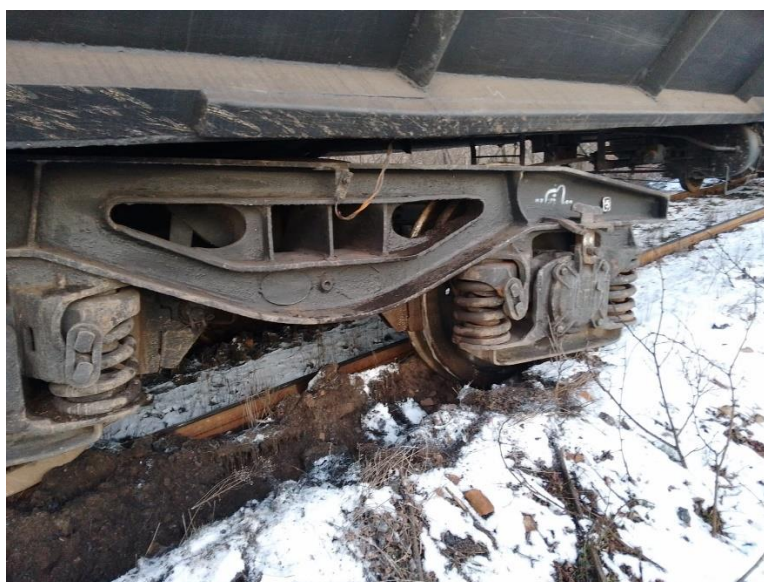
- sabotii de frână ai vagoanelor din compunerea trenului erau tip S2 din fontă, compleți și cu grosimea corespunzătoare, cu excepția vagonului nr.81536650824-1 care prezenta un sabot de frână lipsă la roata nr.5 și a vagonului nr.81536655269-4 care prezenta la roata nr.8 un sabot de frână răsucit cu tot cu portsabot;

Foto nr.1 : vagonul al 14-lea de la siguranță, nr.81536650824-1, în stare deraiată

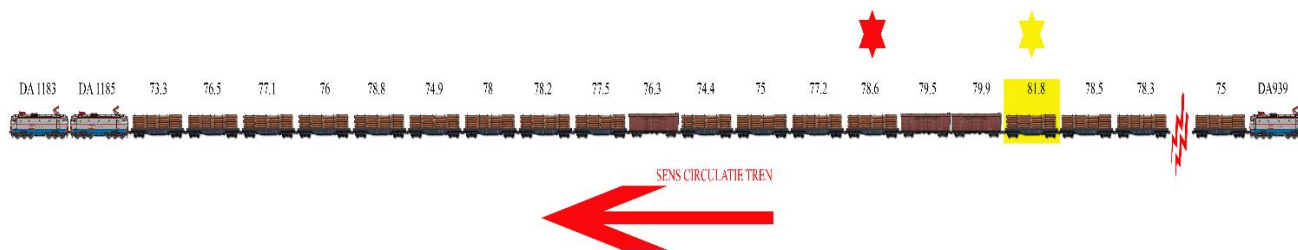
De asemenea, în urma cântării, s-a constatat că din totalul de 25 vagoane, vagonul nr.81536655438-5 avea sarcina mai mare decât cea admisă, fiind depășită cu 1800 kg. Acest vagon se afla poziționat după vagonul implicat în accident, fiind al 17-lea în compunerea trenului și ca urmare sarcina maximă admisă depășită la acest vagon nu a influențat modul de producere al accidentului.

figura nr. 3 – tonajul brut al vagoanelor din compunerea trenului

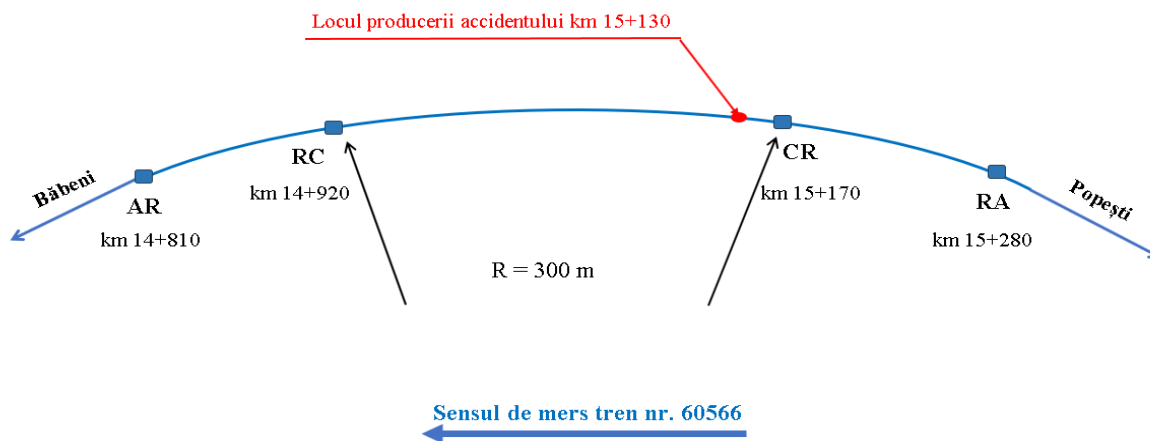
În zona producerii accidentului, proiecția în plan orizontal al traseului căii este curbă cu deviație stânga în sensul de mers al trenului, dar în sens invers al creșterii kilometrajului, respectiv km.14+810 ÷ 15+280 – figura nr.4.

figura nr.4: schița producerii accidentului.

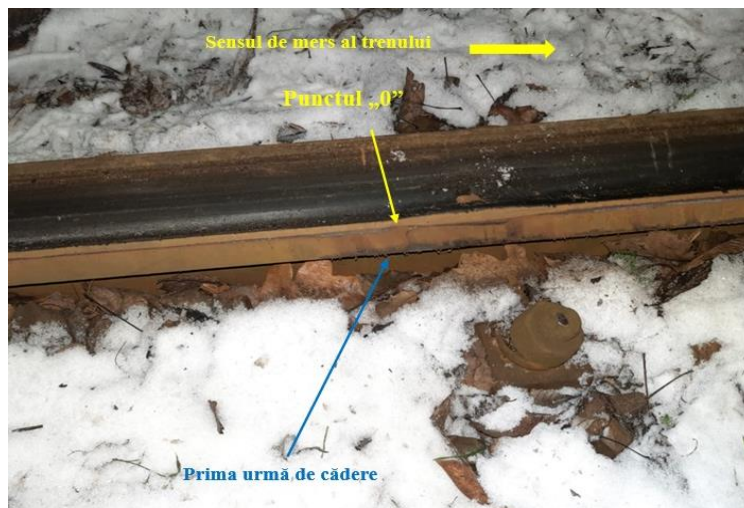
Prima urmă de părăsire a suprafeței de rulare – cădere – a roții nr.6, din partea stângă a osiei nr.1, a boghiului nr.2, de pe firul interior al curbei, între firele căii s-a constatat pe flancul interior al șinei din stânga, sens de mers (firul interior al curbei), la km.15+130. Acest punct a fost marcat pe teren ca punctul „0” – Foto nr.2

Foto nr.2 – Prima urmă de cădere

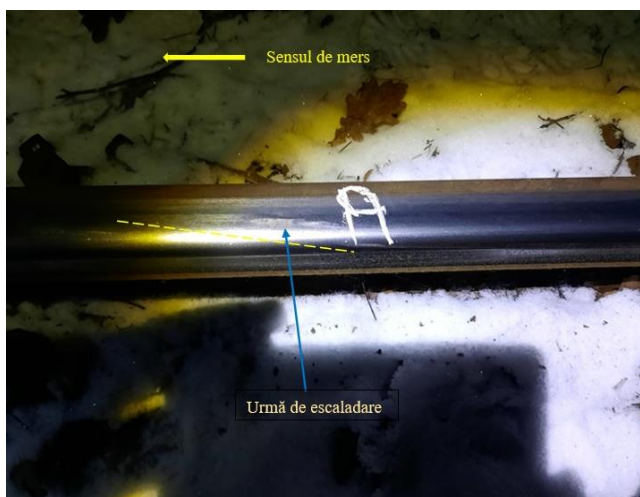
După parcurgerea unei distanțe de 16 m de la punctul „0”, roata nr.5 (din partea dreaptă a osiei nr.1, a boghiului nr.2), a escaladat fața activă a ciupercii șinei de pe firul exterior al curbei, punctul fiind notat cu „A” - Foto nr.3.

Foto nr.3 – punctul „A”

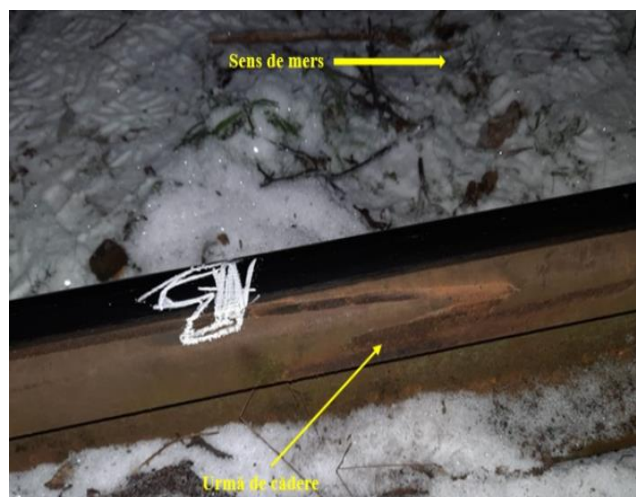
Foto nr.4 – punctul „B”

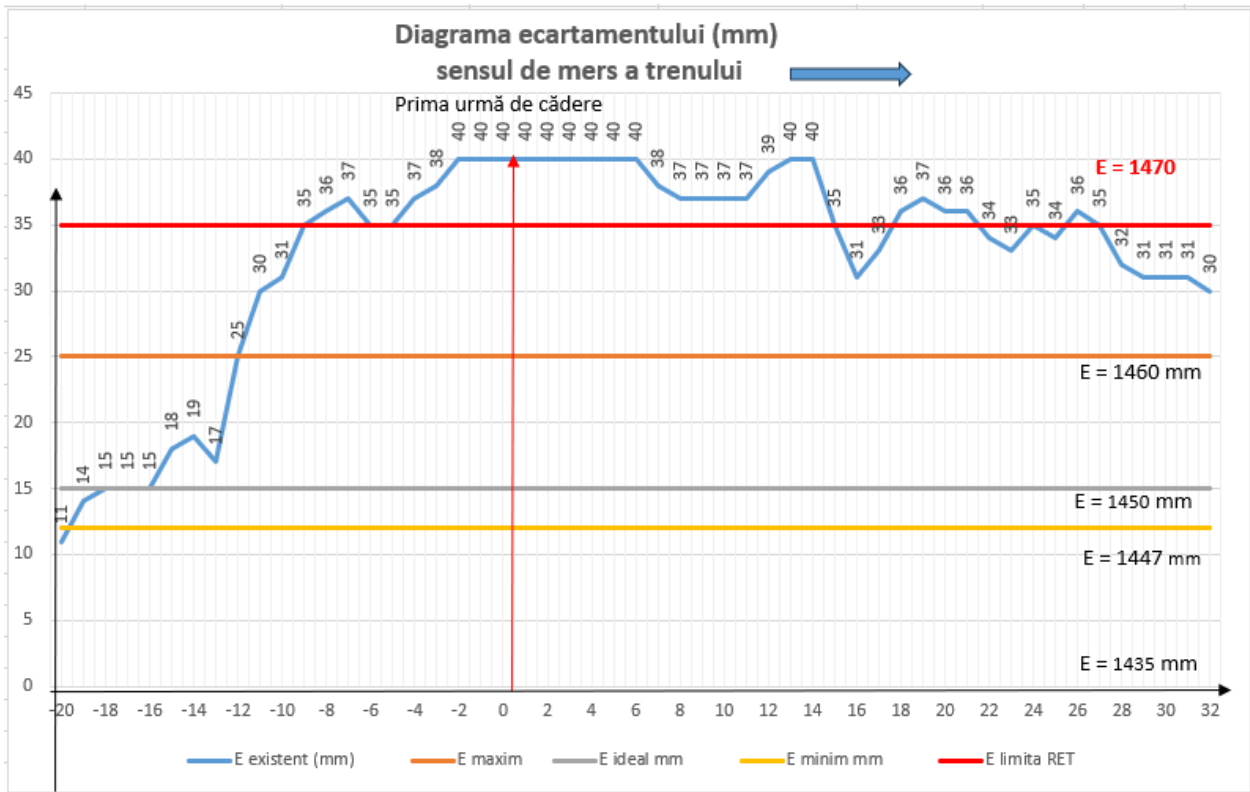
Valorile ecartamentului și a nivelului transversal, măsurate în regim static, sunt prezentate sub formă de diagrame – diagramele nr.1÷2.

Diagrama nr.1 - Diagrama ecartament

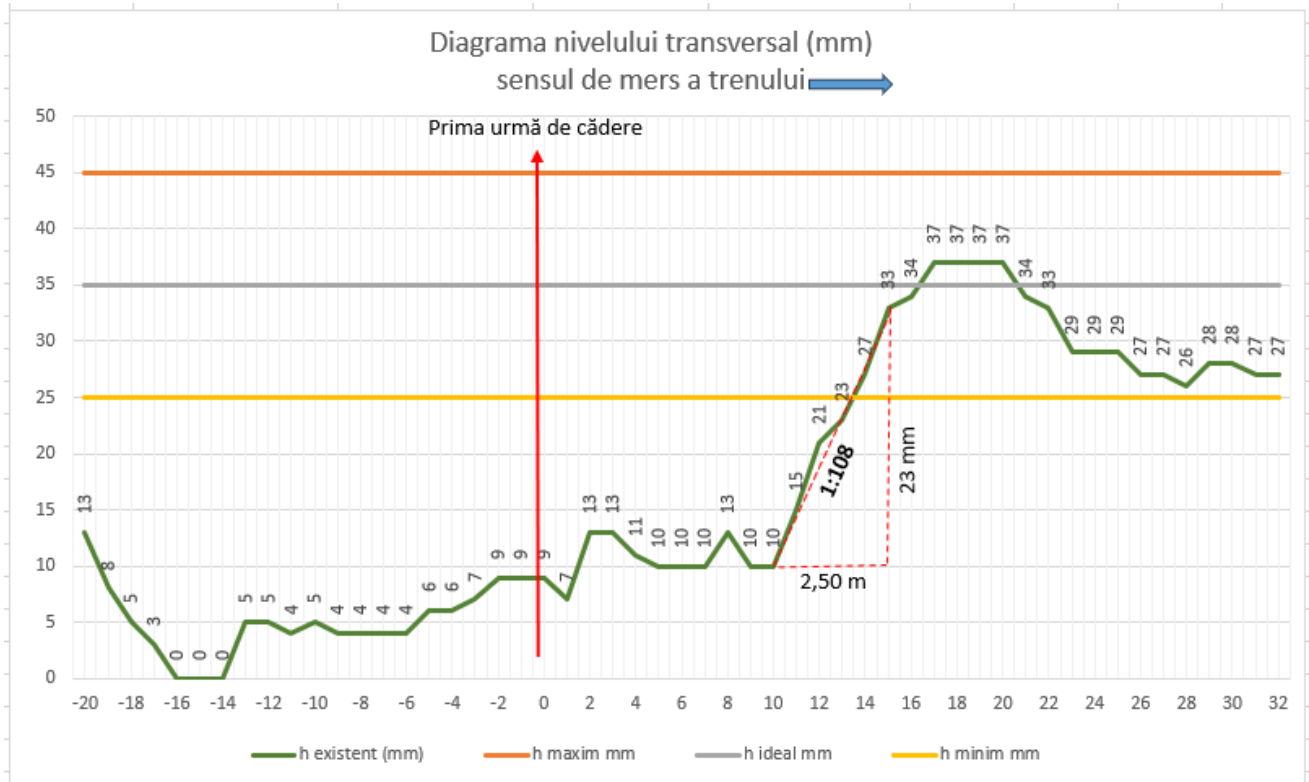
Diagrama nr.2 - Diagrama nivel.

Valoarea torsionării căii pe zona producerii accidentului a depășit valoarea maximă admisă de 12,5 mm, având înclinarea rampei defectului mai mare față de înclinarea admisă de 1:200:

- Valoarea torsionării căii pe zona producerii accidentului a depășit valoarea maximă admisă de 12,5 mm, având înclinarea rampei defectului mai mare față de înclinarea admisă de 1:200:
 - între punctele „-20” ÷ „-15” abaterea este de 13 mm, înclinarea rampei este de 1:192;
 - între punctele „9” ÷ „14” abaterea este de 17 mm, înclinarea rampei este de 1:147;
 - între punctele „10” ÷ „15” abaterea este de 23 mm, înclinarea rampei este de 1:108;
