RAPORT DE INVESTIGARE

al accidentului feroviar produs la data de 05.01.2024, pe raza de activitate a Sucursalei Regionale de Căi Ferate Craiova, la intrare în stația CFR Turceni, pe schimbătorul de cale nr.47, prin deraierea celui de al doilea boghiu al vagonului nr.31536651420-7, din componerea trenului de marfă nr.65096

*Raport de investigare final
20 decembrie 2024*

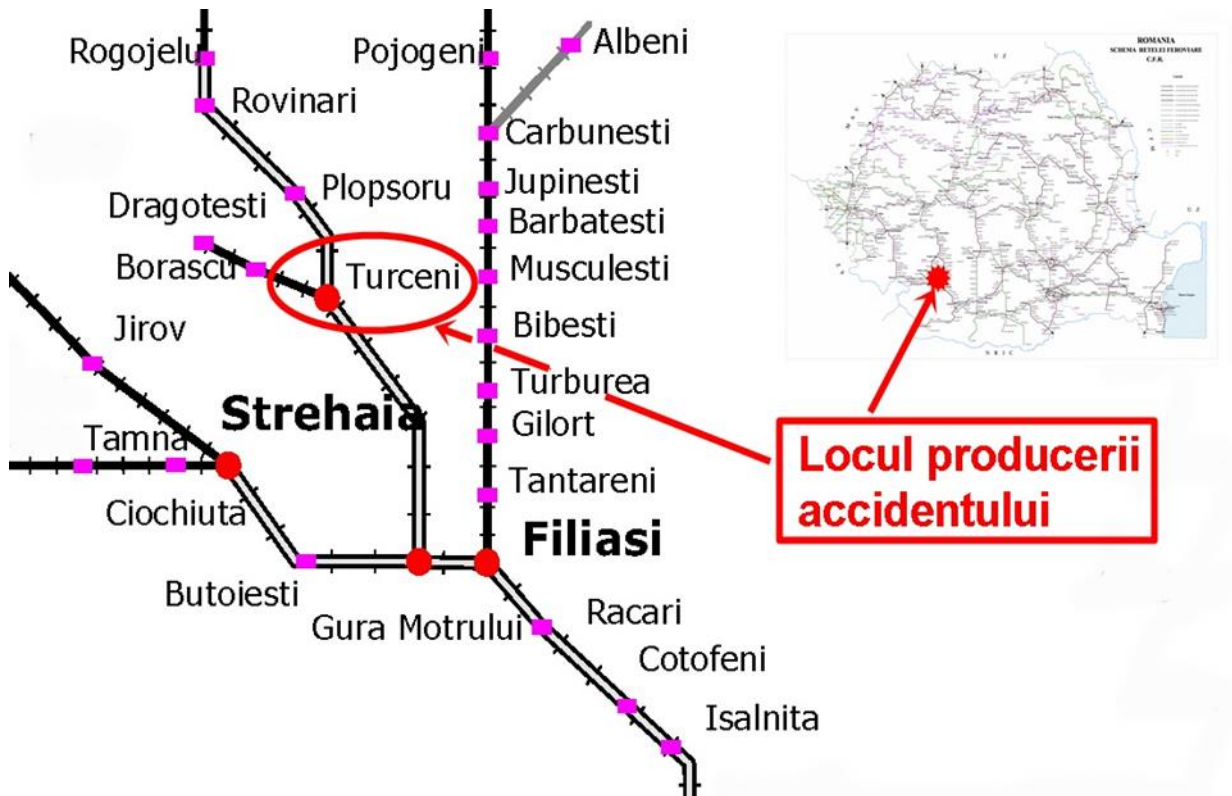
Figure no. 1: Accident site

The derailment of wagon no.31536651420-7, the 18th one, was initiated on the switch no.47, at a distance of 7.3 m from the first joint of switch and was caused by the fall between the rail of the right wheel, from the third axle of the wagon, in the train running direction.

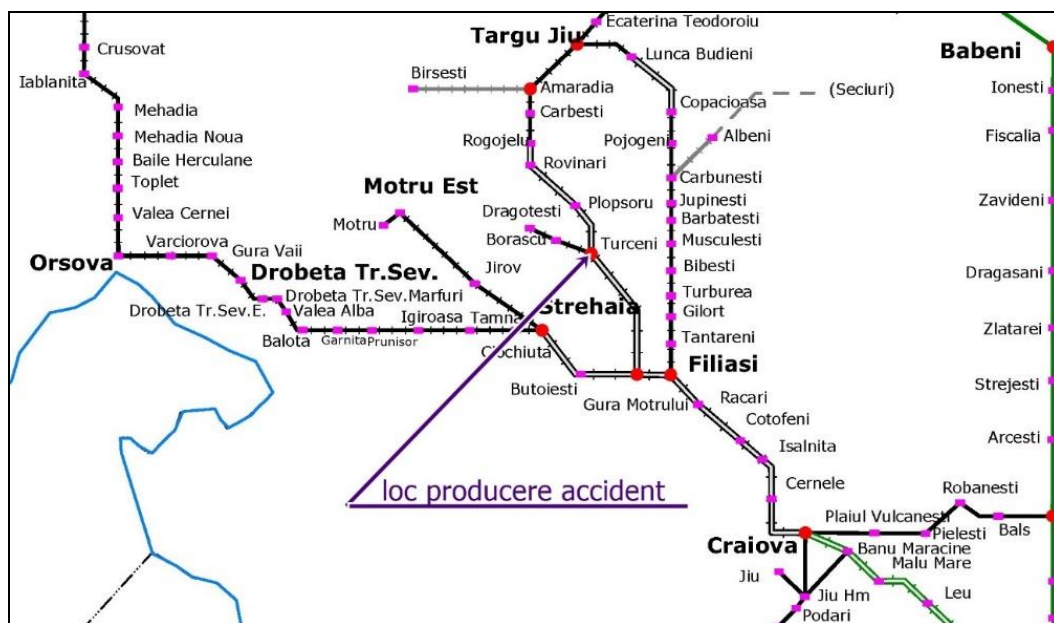
Imaginea nr.1 – locul producerii accidentului

Deraierea s-a produs în cuprinsul schimbătorul de cale nr.47 pe direcția abatere, la o distanță de 7,3 m de prima joantă a schimbătorului, prin părăsirea flancului activ al ciupercii șinei contraacului curb și căderea între firele căii a roții din dreapta, sens de mers, de la a treia osie a vagonului nr.31536651420-7.

Vagonul a circulat în stare deraiată pe o distanță de aproximativ 35 m.

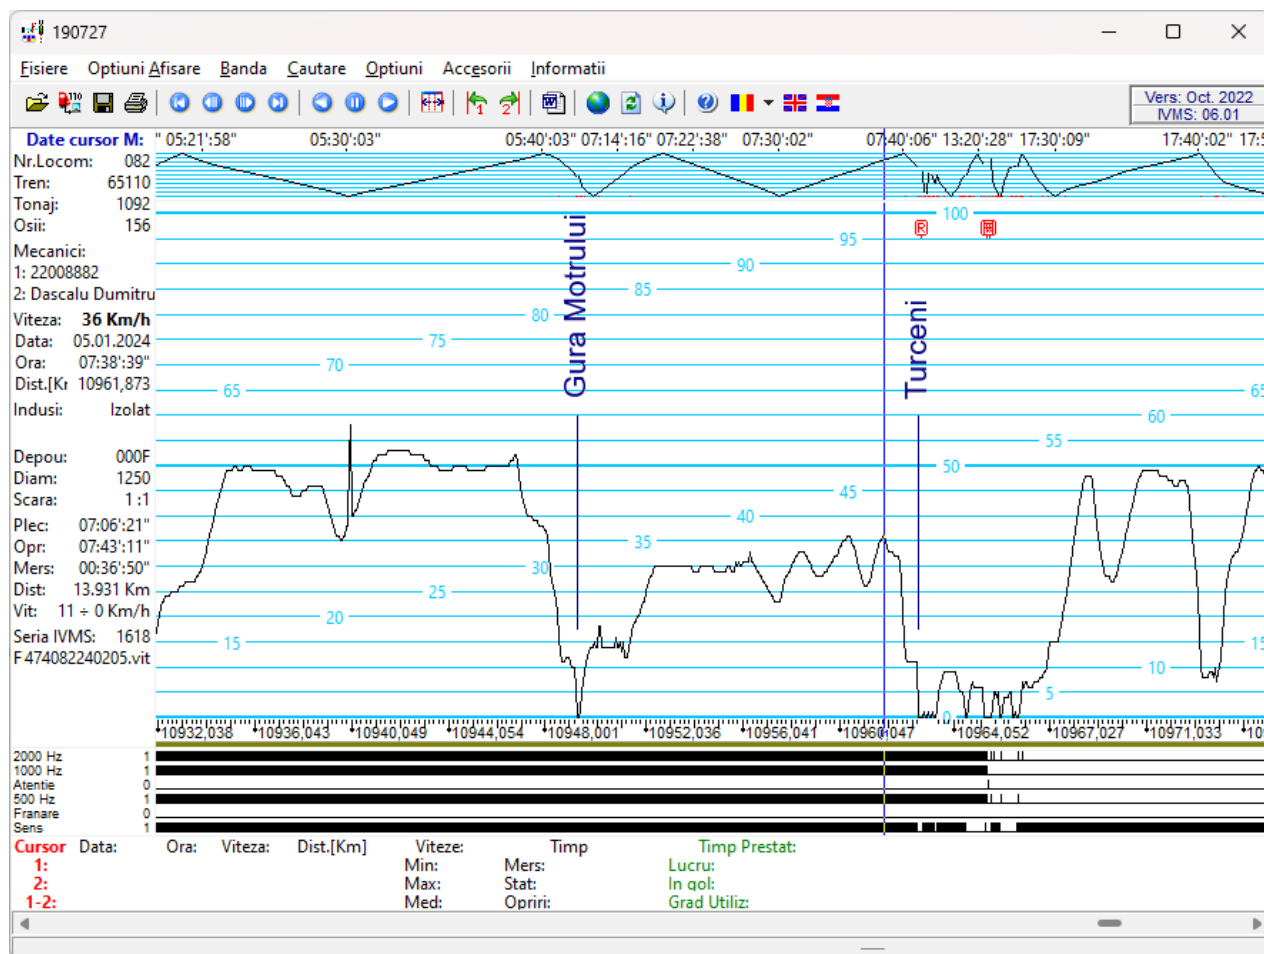
Imaginea nr.2. Diagrama IVMS a locomotivei ED 082

- trenul nr.65096 a plecat din stația Gura Motrului la ora 07:06:11;
- curba vitezei a crescut de la valoarea de 1-5-10-15-18-14-16-15-12km/h pe o distanță de 1944 m și un interval de timp de 9min și 47sec;
- de la 12 km/h a circulat cu viteze de 30-29-30-29-31-33 într-un spațiu de 5066m și un interval de timp de 11min și 15 sec;

- de la 33 km/h curba de viteză a scăzut la 23km/h și a circulat cu viteze de 29-31-28-36-26-31 km/h , într-un spațiu de 6185m și un interval de timp de 12min și 27sec;
- de la 31 km/h curba de viteză a scăzut la 11km/h, într-un spațiu de 295m și un interval de timp de 59sec;
- a circulat cu viteza de **11km/h**, într-un spațiu de 412m și un interval de timp de 2min și 15, după care viteza a scăzut brusc la 0(zero), într-un spațiu de 29m și un interval de timp de 7sec, oprind la ora 07:43:11;
- pe distanța Gura Motrului–Turceni mecanicul a circulat respectând vitezele de circulație înscrise în livretul de mers și BAR.

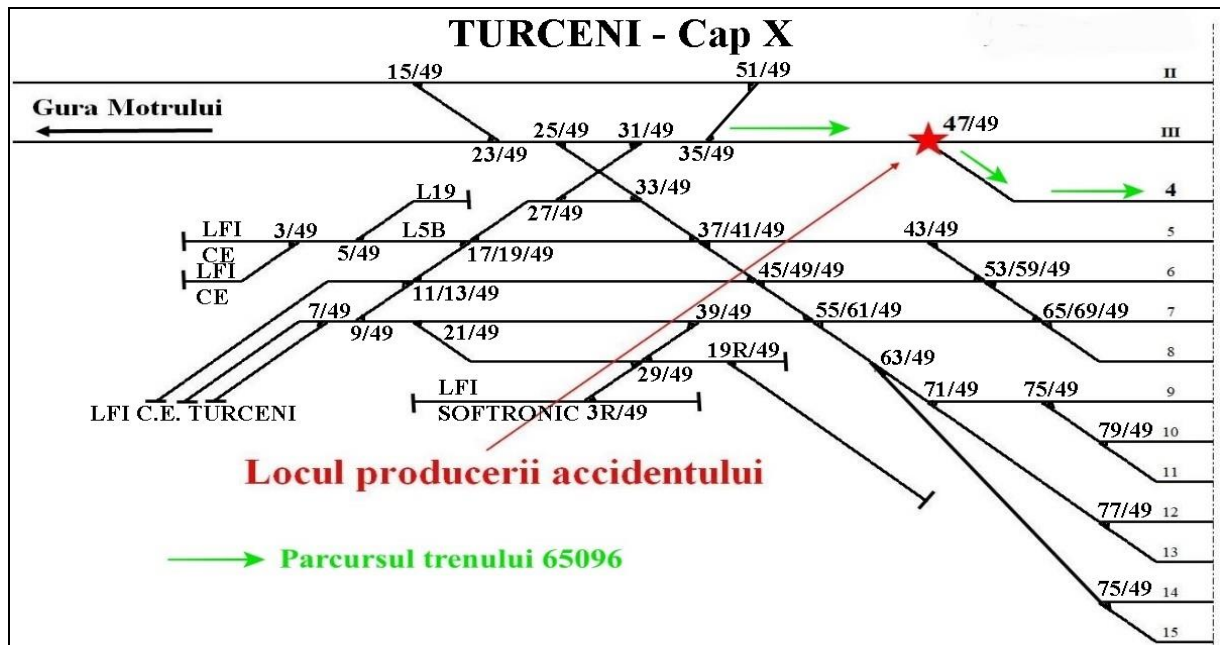
Imaginea nr. 3 – traseul trenului nr.65096

Prima urmă de deraiere s-a produs în cuprinsul schimbătorului de cale nr.47, la km 13+162, la o distanță de 7,30 m de prima joantă a schimbătorului.

În parcursul comandat pentru trenul de marfă nr.65096, schimbătorul de cale nr.47 a fost manevrat în poziția „pe abatere” și a fost atacat pe la vârful.

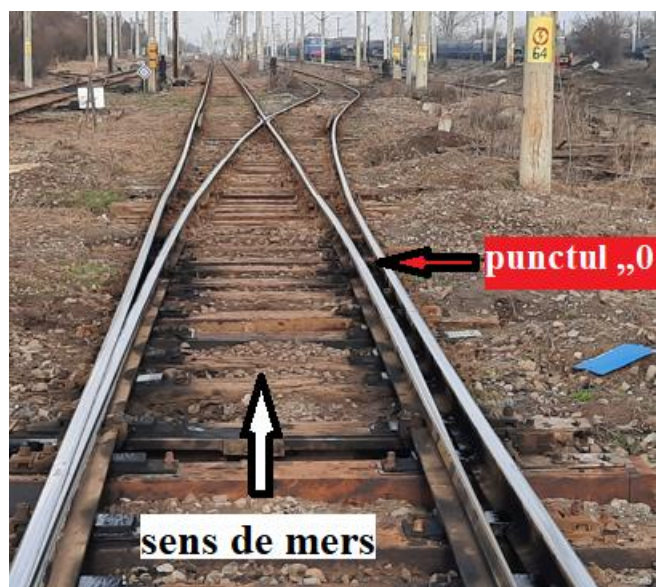
Imaginea nr.4 – locul producerii deraierii

Prisma de piatră spartă era colmatată, praful de cărbune era peste nivelul superior al traverselor, în special pe capetele traverselor în zona de fixare a plăcilor metalice.

Viteza de circulație a trenurilor peste schimbătorul de cale nr.47 era restricționată la 30 km/h pe directă schimbătorului și la 15 km/h în abaterea schimbătorului.

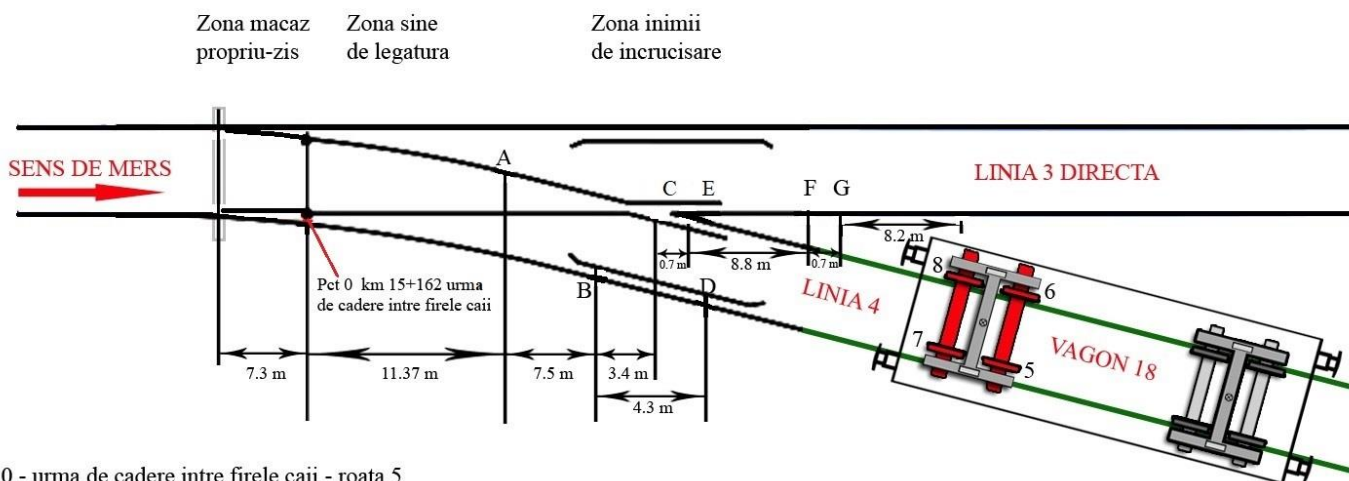
Imaginea nr. 5 – vagonul deraiat din compunerea trenului nr.65096

Prima urmă de părăsire a suprafeței de rulare a fost constatată pe firul drept de rulare, în sensul de mers al trenului, pe contraacul curb, la o distanță de 7,30 m de prima joantă a schimbătorului de cale, fiind produsă prin căderea între firele căii a roții din partea dreaptă de la a treia osie a vagonului (roata nr.5).

- 0 - urma de cadere între firele căii - roata 5
- A - urma de escaladare - roata 6
- B - urma de lovire contrasina din dreptul inimii - roata 7
- C - urma de lovire varf inima - roata 8
- D - urma de cadere între firele căii - roata 7
- E - urma de cadere între firele liniei directe - roata 8
- F - urma de lovire / traversare fir drept a liniei directe - roata 6
- G - urma de lovire / traversare fir drept a liniei directe - roata 8

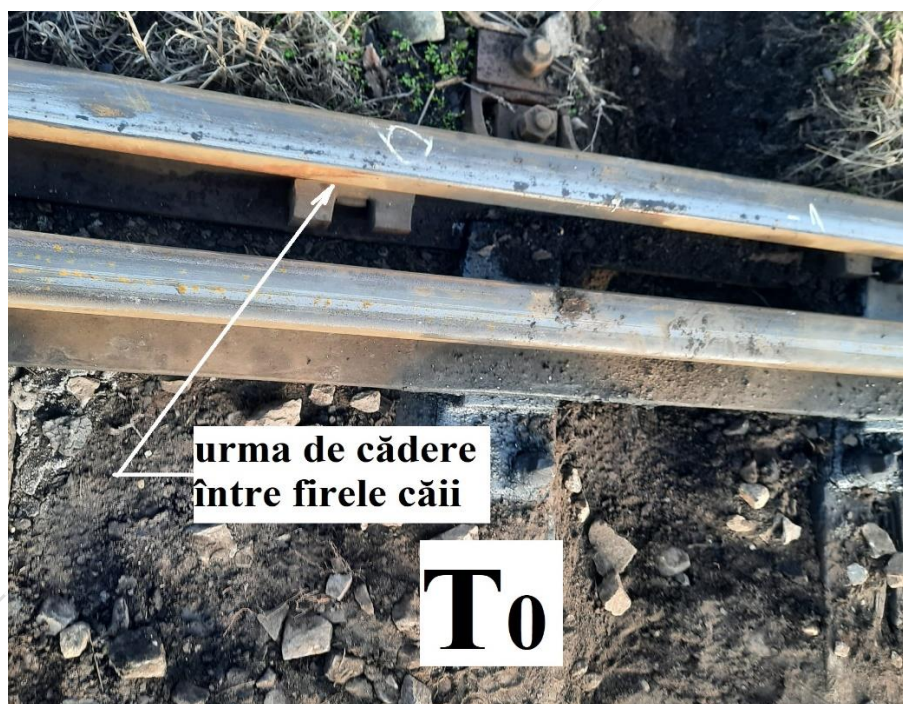
Imaginea nr. 6 - punctul „0” prima urmă de cădere între firele căii

- starea tehnică a suprastructurii căii, în zona producerii deraierii, era necorespunzătoare, cinci traverse consecutive (cele numerotate de la T-2 până la T2), nu asigurau strângerea tirfoanelor, astfel încât să mențină valorile ecartamentului în limitele toleranțelor prevăzute de codurile de practică.

Punctul „0” reprezintă prima urmă de deraiere, manifestată prin căderea între firele căii a primei roți de la al doilea boghiu al vagonului nr. 31536651420-7.

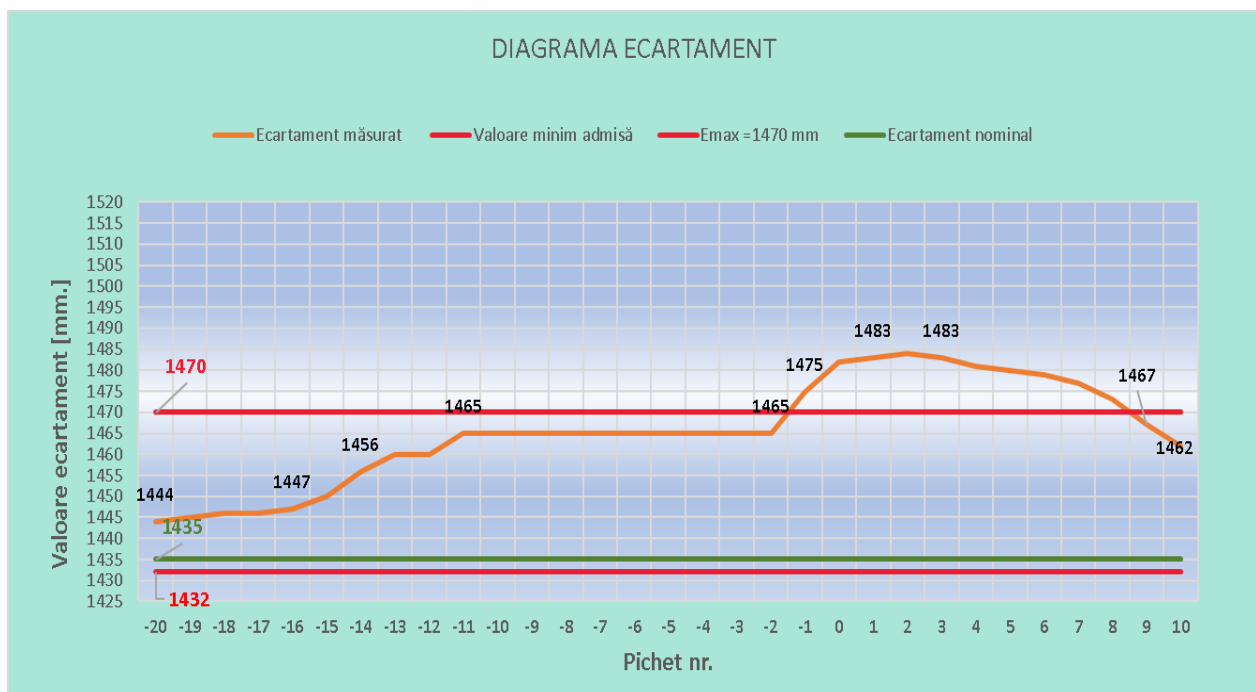
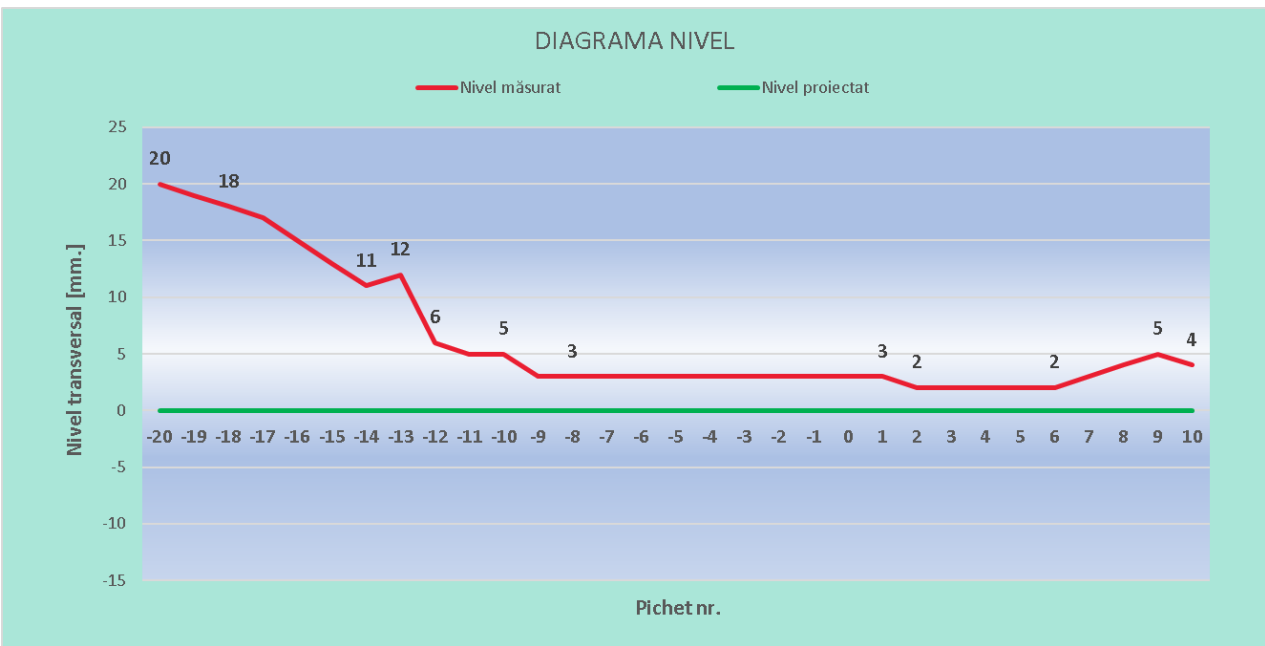
Imaginea nr. 7 - valorilor măsurate ale ecartamentului și nivelului transversal

Pentru verificarea suprastructurii căii, de la punctul „0”, s-a procedat la marcarea pe șină a punctelor de reper la o echidistanță de 0,5 m, notate în sens invers de mers al trenului de la punctul „0” până la punctul „-20”, iar în sensul de mers al trenului de la punctul „0” la punctul „10”. Măsurătorile la ecartament și nivel transversal au fost efectuate cu tiparul tip GEISMAR seria și numărul 1909-39233.

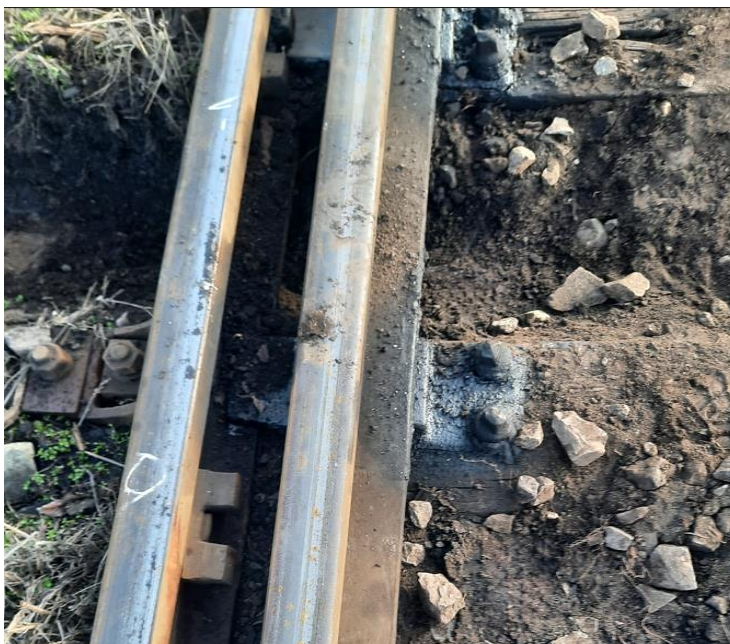
În cuprinsul schimbătorului de cale nr.47, prisma de piatră spartă era colmatată atât între șine cât și între linii, nemaivând capacitatea de drenare a apei provenite din precipitații. Pe capetele traverselor piatra spartă colmatată depășea nivelul superior al traverselor, în special în zona de fixare a plăcilor metalice, nepermițând vizualizarea stării tehnice a traverselor pe zona în care pot apare deplasări ale plăcilor metalice în lungul traversei.

Imaginea nr.8 - traversele acoperite de pământ și cărbune

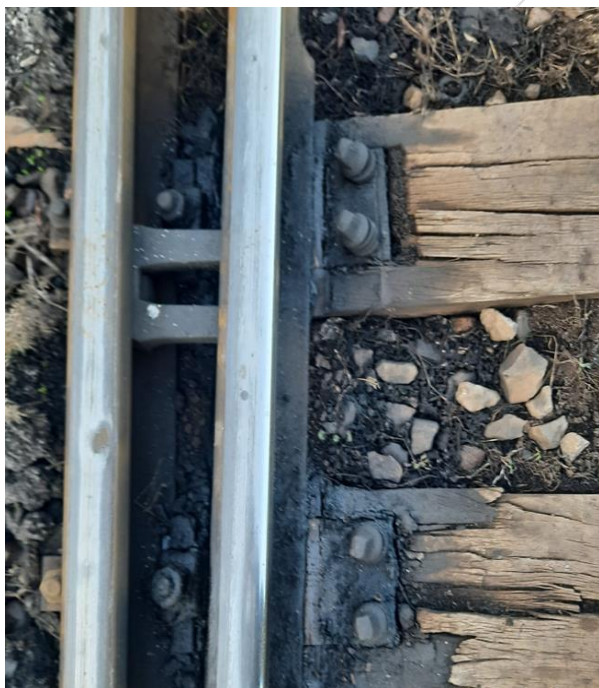
- traversele în zona punctului de deraiere **erau putrede pe toată lungimea** și nu asigurau strângerea tirfoanelor pentru împiedicarea deplasării plăcilor metalice (de la traversa T-2, la traversa T+2).

Imaginea nr.9 – partea stângă a traverselor, în sensul de mers, care susțin acul curb

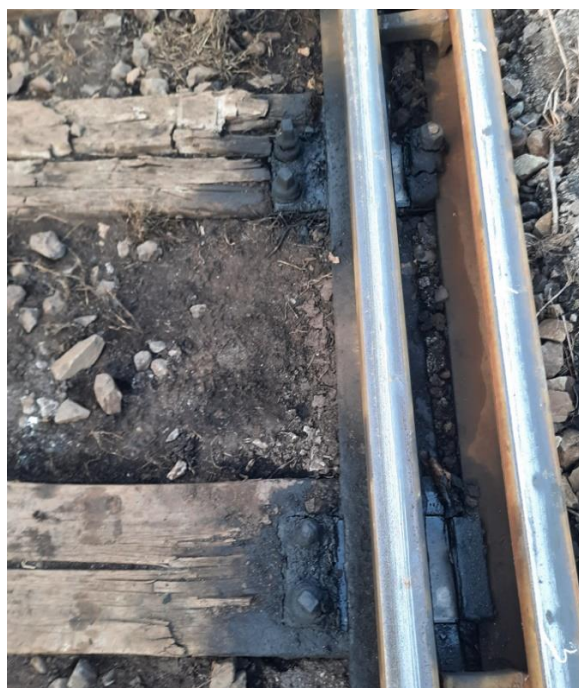
Imaginea nr.10 – partea dreaptă a traverselor care susțin contraacul curb

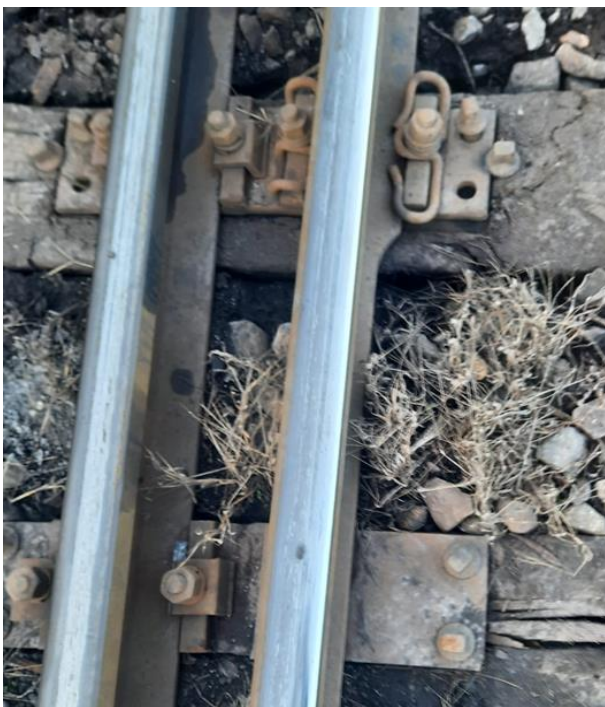
Imaginea nr.11 – partea stângă a traverselor

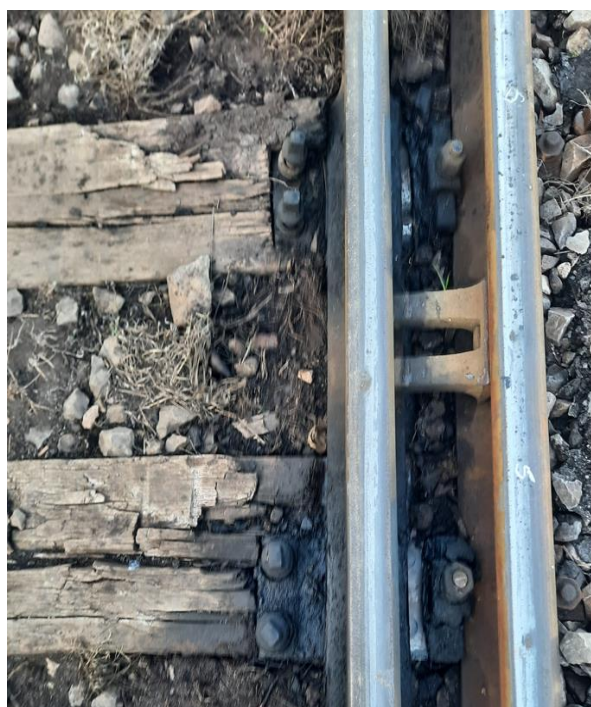
Imaginea nr.12 – partea dreaptă a traverselor

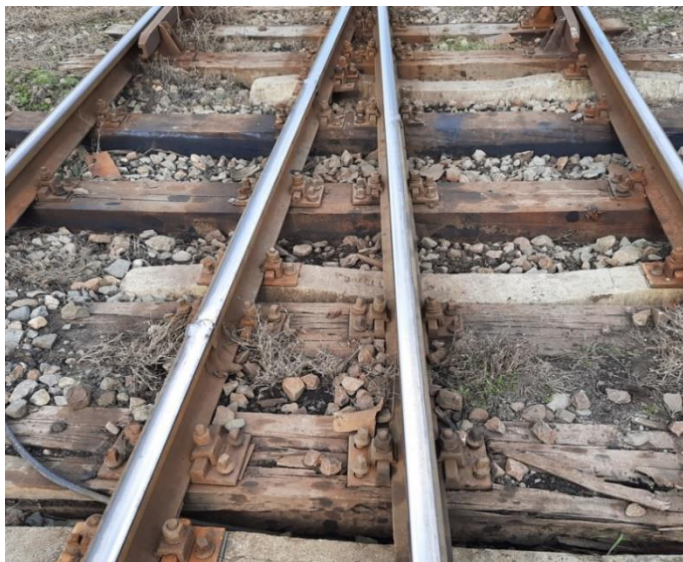
Imaginea nr.13 - zona șinelor de legătură și a inimii de încrucișare a schimbătorului de cale nr.47, la data de 21.02.2024

Constatările comisiei de investigare referitoare la starea tehnică în care se aflau traversele speciale de lemn în cuprinsul schimbătorului de cale nr.47, la data producerii accidentului, precum și după deschiderea circulației pe direcția „abatere” a schimbătorului nr.47, au evidențiat că au fost menținute în exploatare traverse de lemn a căror stare tehnică impunea înlocuirea acestora.

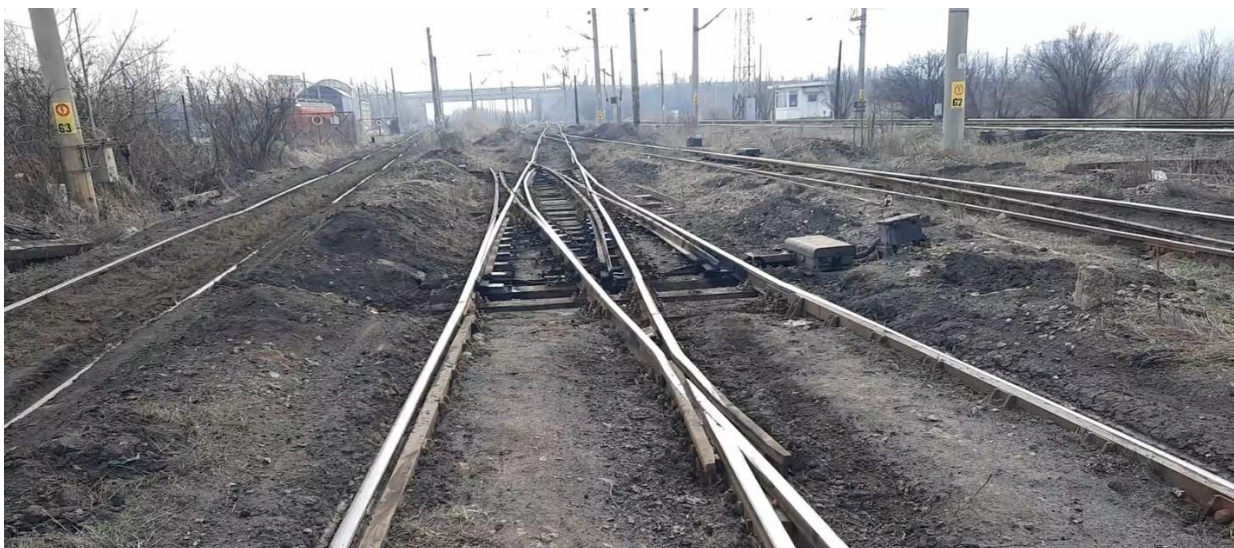
Imaginea nr.14 - starea liniilor în capătul X al stației CFR Turceni

Codul de practică „Instrucția 300-Întreținerea liniilor ferate” prevede perioade ciclice de executare a lucrărilor de reparație periodică a liniilor. În stația Turceni, aceste tipuri de lucrări nu au fost efectuate din anul 1997.
