# Zwischenbericht

Aktenzeichen: BEU-uu2022-02/003-3323

## Gefährliches Ereignis im Eisenbahnbetrieb

Ereignisart:	Zugkollision
Datum:	14.02.2022
Zeit:	16:35 Uhr
Betriebsstelle:	Bf Ebenhausen-Schäftlarn
Gleis:	1
Kilometer:	17,76

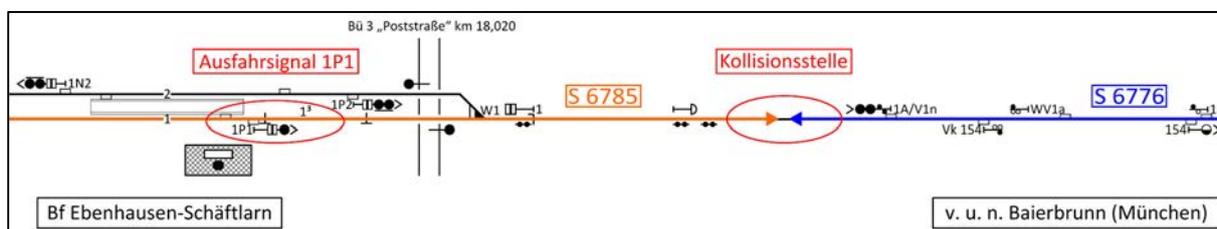
Abbildung 2: Lageskizze Bf Ebenhausen-Schäftlarn<sup>2</sup>

Der Zug S 6785 fuhr nach der Abfahrt in Gleis 1 des Bf Ebenhausen-Schäftlarn unzulässig am Halt zeigenden Ausfahrtsignal (Asig) 1P1 vorbei und erhielt eine 2.000 Hz-Beeinflussung mit Zwangsbremmung durch die PZB. Der Tf löste die PZB-Zwangsbremmung auf und setzte die

Fahrt nach kurzer Standzeit in Richtung des eingleisigen Streckenabschnittes nach Baierbrunn fort, ohne vorher den zuständigen Fahrdienstleiter (Fdl) über Zugfunk verständigt zu haben.

Zur selben Zeit näherte sich aus Richtung Baierbrunn der Zug S 6776. Kurz bevor der Zug das Einfahrsignal (Esig) 1A erreichte, führte die Vorbeifahrt des S 6785 am Asig 1P1 zum vorzeitigen Signalhaltfall des Esig 1A. Der Tf des Zuges erkannte den Signalhaltfall und leitete eine Schnellbremsung ein. Zusätzlich erfolgte bei der Vorbeifahrt am Esig 1A eine 2.000 Hz-Beeinflussung mit einer daraus resultierenden Zwangsbremung, die jedoch die Bremswirkung aufgrund der bereits eingeleiteten Schnellbremsung nicht mehr beeinflusst hat.

Um 16:35 Uhr kollidierte der Zug S 6785 mit einer Geschwindigkeit von ca. 57 km/h mit dem etwa in km 17,76 stehenden Zug S 6776.
