# Untersuchungsbericht

Aktenzeichen: BEU-uu2022-11/002-3323

## Gefährliches Ereignis im Eisenbahnbetrieb

Ereignisart:	Zugkollision
Datum:	17.11.2022
Zeit:	03:26 Uhr
Benachbarte Betriebsstellen:	Bf Meinersen – Hp Leiferde (b Gifhorn)
Streckennummer:	6107
Kilometer:	208,92

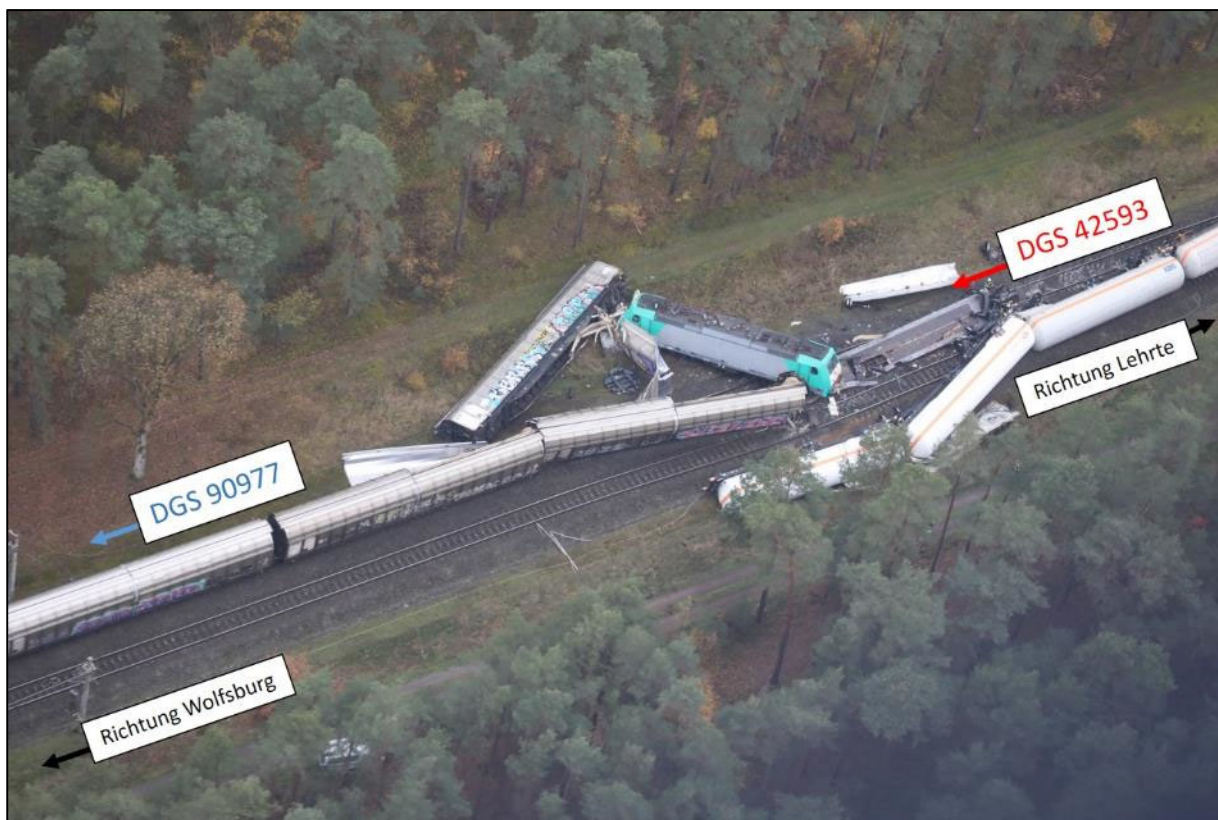
Abbildung 3: Luftbildaufnahme der Unfallstelle<sup>3</sup>

In Folge der Zugkollision entgleiste das Tfz des Güterzuges DGS 42593 mit allen Achsen und erlitt einen technischen Totalschaden. Der Oberbau und die Oberleitung wurden über eine Länge von ca. 200 m beschädigt. Die ersten vier Wagen des Güterzuges DGS 42593 entgleisten mit allen vier Achsen, wobei die ersten beiden Güterwagen bei dem Ereignis im Sinne eines technischen Totalschadens beschädigt wurden. Die an dritter und vierter Stelle laufenden Güterwagen wurden stark beschädigt. Es kam zum Austritt des Ladegutes. Hierbei handelte es sich um den Gefahrstoff Propangas mit der UN-Nummer 1978.

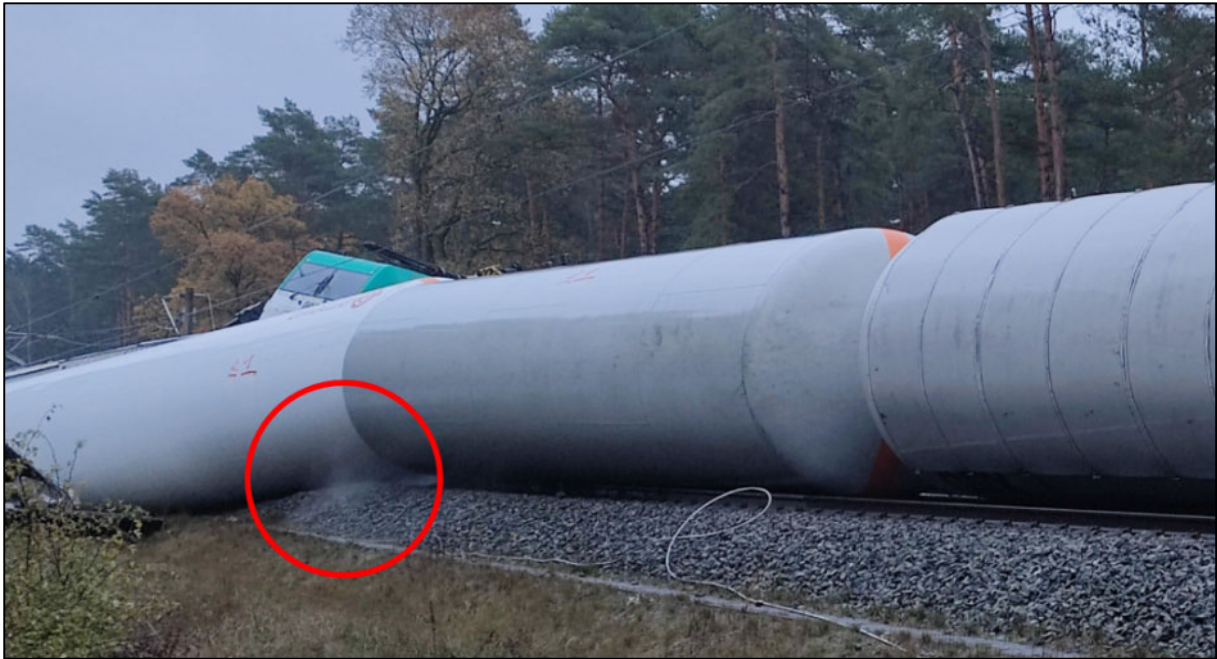
Abbildung 4: Propangasaustritt an einem Kesselwagen des DGS 42593

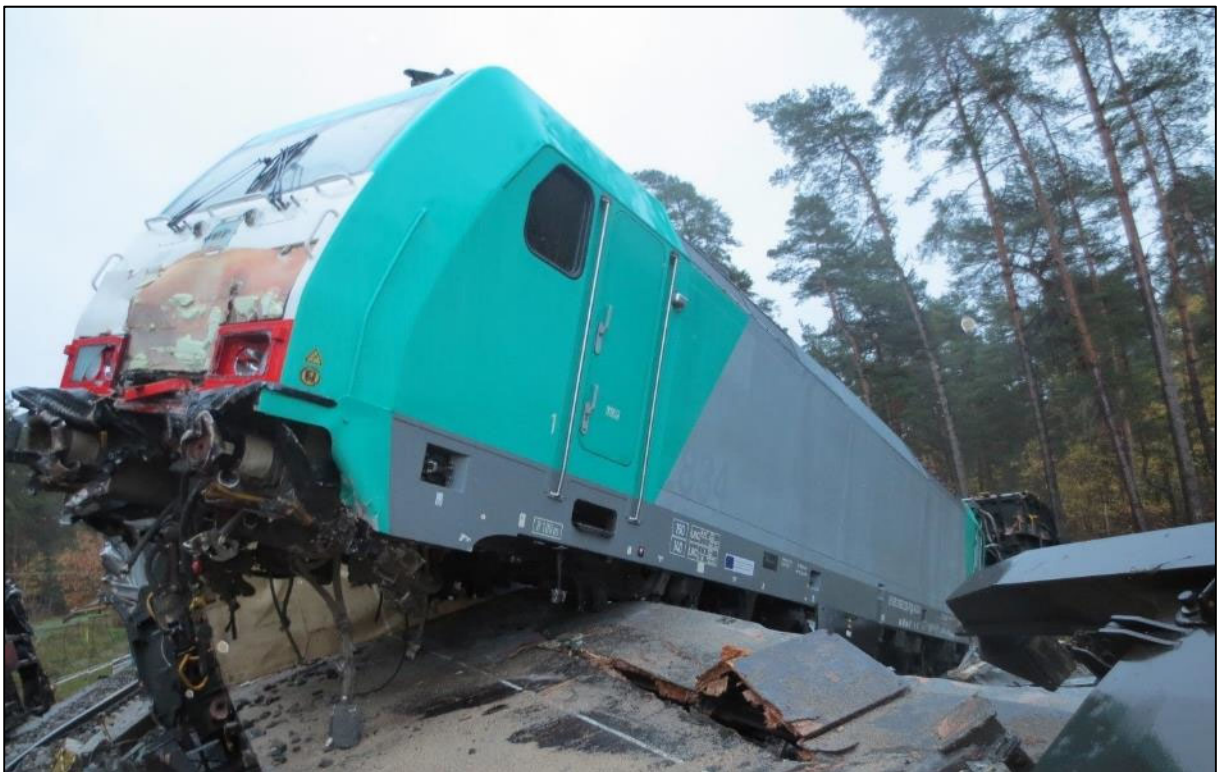
Abbildung 5: Tfz des DGS 42593

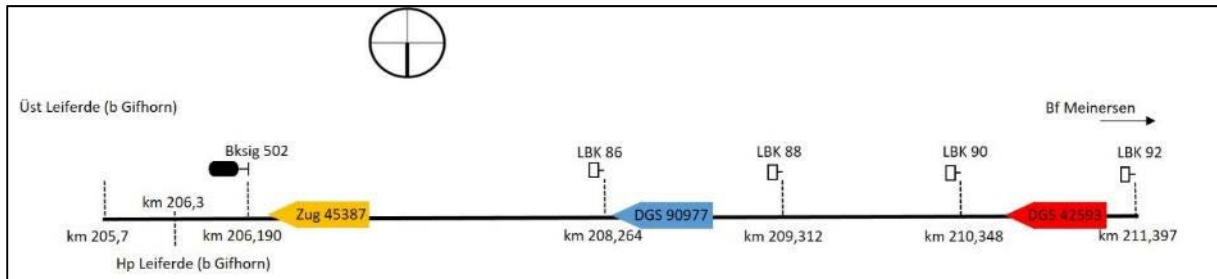
Abbildung 6: Betriebssituation bei LZB-Übertragungsausfall des DGS 42593

Bedingt durch die Fahrt im Teilblockmodus der LZB wurde der Zug DGS 42593 durch das Zugsicherungssystem der LZB infolge des Übertragungsausfalls als Sicherheitsreaktion zum

Stillstand geführt und kam in ca. km 210,40 der Strecke zum Halten. Der Güterzug DGS 42593 befand sich nach dem Stillstand im Teilblockabschnitt 92, ca. 100 m vor der LZB-Bk 90, siehe nachfolgende Abbildung.

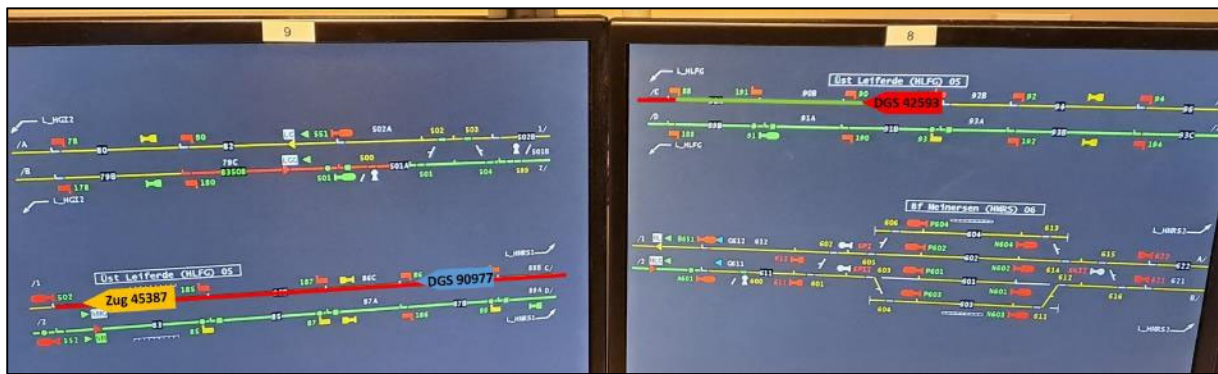
Abbildung 8: Ausschnitt aus der Lupenansicht Bf Meinersen – Üst Leiferde (b Gifhorn)<sup>6</sup>

Durch die Züge DGS 45387 und DGS 90977 war der durch die Fdl-in zu prüfende Blockabschnitt bis zum Bksig 502 der Üst Leiferde (b Gifhorn) folglich noch belegt. Diese Belegung wurde der Fdl-in durch Rotausleuchtungen beider Teilblöcke innerhalb der Lupenansichten in den rot ausgeleuchteten Teilblockabschnitten 86 und 88 auf dem Monitor ihres Bedienplatzsystems angezeigt, siehe nachfolgende Abbildung.

Die nach Ril 408 zwingend notwendigen Feststellungen zur erfolgreichen Durchführung der Erp im durch das Bksig 502 begrenztem Blockabschnitt konnten somit zum Zeitpunkt des GSM-R-Gesprächs mit dem Tf des DGS 42593 um 03:18 Uhr wegen der bestehenden Belegungen der Teilblöcke 86 und 88 noch nicht getroffen werden. Das ersatzweise Auswerten der sicheren Anzeige mittels BEFA-Bedienung war zu diesem Zeitpunkt ebenfalls noch nicht möglich, da der Fahrstraßenfestlegeüberwachungsmelder am LZB-Bk 86 durch die vorhandene Gleisbelegung in diesem Abschnitt noch nicht angezeigt wurde. Die in der FV geforderten Voraussetzungen zur Ausfertigung des Befehls 10 und 10.1 an den Tf des Güterzuges DGS 42593 waren folglich nicht gegeben.

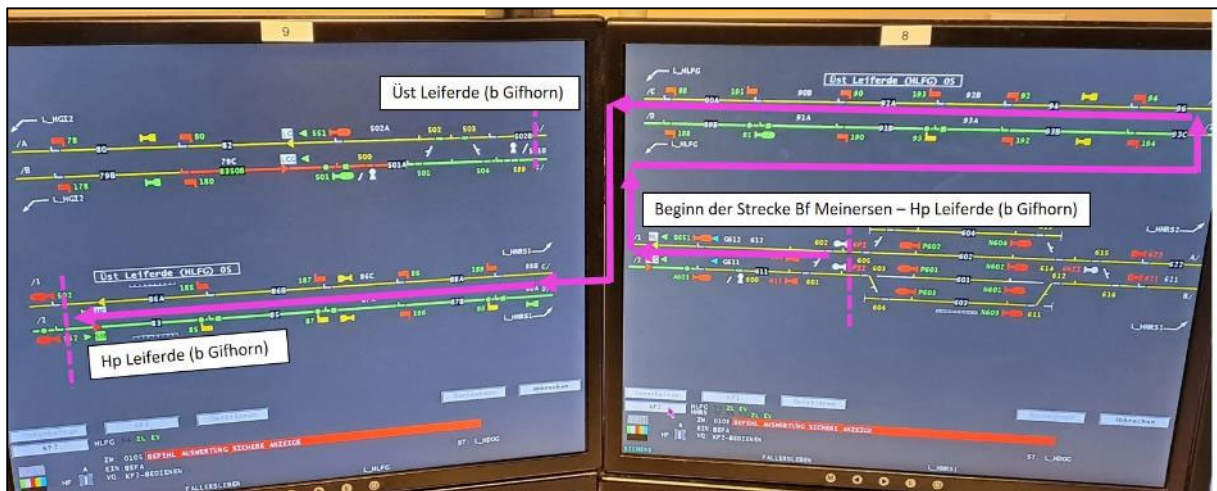
Abbildung 9: Lupenansicht L\_HLFG (links, Monitor 9) und L\_HMRS1 (rechts, Monitor 8)

Die durch die Fdl-in an ihrem Bedienplatz aufzuschaltenden Lupenbilder „L\_HMRS1“ und „L\_HLFG“ auf den Monitoren 8 und 9 sind in der nachfolgenden Abbildung dargestellt. Bei Aufschaltung beider Lupenbilder wurde die Strecke Bf Meinersen – Hp Leiferde (b Gifhorn) wie folgt dargestellt: Sie begann im unteren Bereich des Monitors 8 von rechts nach links, und setzte sich dann in der darüber liegenden Zeile von rechts nach links bis zur linken Monitorkante des Monitors 8 fort, um dann auf dem Monitor 9 überzugehen. Auf dem weiter links befindlichen Monitor 9 setzt sie sich wiederum in der untersten Zeile von rechts nach links fort. Das Streckenband ist einmal auf der oberen Zeile des Monitors 8 und nochmals auf der unteren Zeile des Monitors 9 mit der Bezeichnung „Üst Leiferde (HLFG 05)“ überschrieben, wengleich die Üst Leiferde (b Gifhorn) streckenseitig erst in km 205,7, und damit auf Monitor 9 in der oberen Zeile, angeordnet war.

Durch diese Doppelung der Bezeichnung erschienen die beiden Zeilen mit den für die Erp maßgeblichen LZB-Teilblöcken sehr ähnlich. Weitere vorhandene, ähnliche Grafikelemente wie die der Hauptsignale und LZB-Bk können begünstigen, dass die Zeilen verwechselt werden. Dieser Umstand der Anzeigeergonomie wurde durch die BEU als ein beitragender Faktor [F3] auf die Ereigniskette gewertet, da die Bezeichnung des Streckenbandes dem/der Bediener/in im Zweifel die Orientierung erschwert und eine Prüfung der Anzeigen dadurch unvollständig erfolgen könnte. Ob Lupenbilder tatsächlich aufgeschaltet wurden, ließ sich durch das EIU nicht mehr rekonstruieren.

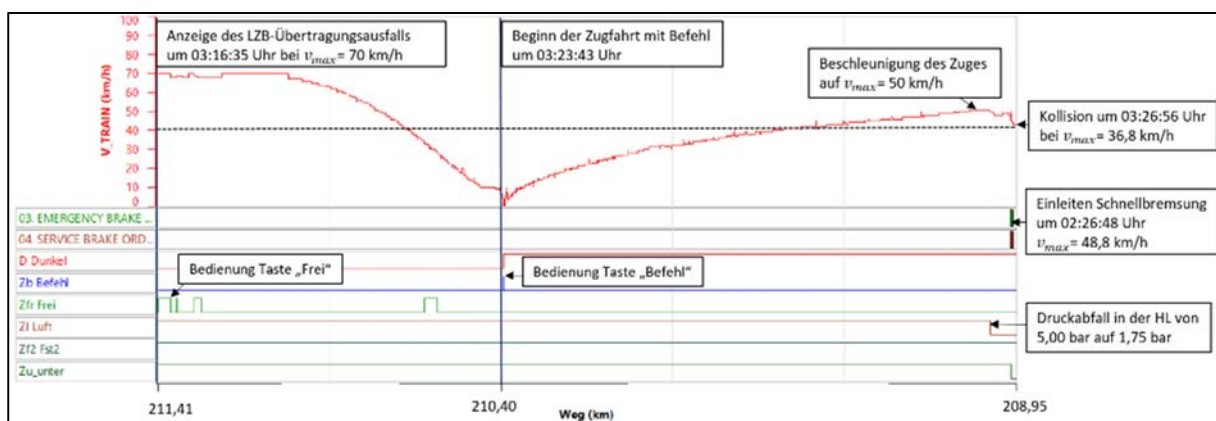
Abbildung 12: Grafische Auswertung der EFR-Daten von Zug DGS 42593

Die Auswertung der tabellarisch aufgezeichneten EFR-Daten ergab, dass der Tf die Wahrnehmung des LZB-Übertragungsausfalls um 03:16:38 Uhr bei einer Geschwindigkeit von 70 km/h mittels Bedienung der Taste „Frei“ bestätigte. Der Güterzug DGS 42593 wurde zur Ausfallgeschwindigkeit nach „000“ über eine Distanz von ca. einem Kilometer bis zum registrierten Stillstand um 03:18:25 Uhr durch die LZB heruntergeführt. Es schloss sich eine Standzeit von 05:28 Minuten an, die der Tf für die Kontaktaufnahme über GSM-R zur Fdl-in nutzte. Um 03:23:43 Uhr wurde die Zugfahrt mittels Bedienung der Taste „Befehl“ fortgesetzt. In den EFR-Daten war eine kontinuierliche Beschleunigung des Fahrzeugs registriert, sodass der Zug um 03:26:01 Uhr, nach einer zurückgelegten Wegstrecke von ca. 760 m, eine Geschwindigkeit von ca. 40 km/h erreichte. Der Zug wurde weiterhin kontinuierlich beschleunigt und legte so ca. 480 m zurück, bis um 03:26:42 Uhr dann eine maximale Geschwindigkeit von ca. 50 km/h in den EFR-Daten registriert wurde. Diese Geschwindigkeit wurde über eine Strecke von 139 m und eine Dauer von 7 Sekunden beibehalten. Das Einleiten der Schnellbremsung durch den Tf war um 02:26:48 Uhr bei einer Geschwindigkeit von ca. 50 km/h aufgezeichnet. Die Schnellbremsung wurde umgehend wirksam, dies war an dem registrierten, unmittelbaren Druckabfall in der HL von 5,00 bar auf 1,75 bar ersichtlich. Nach dem Einleiten der Schnellbremsung legte der Zug noch eine Wegstrecke von 140 m zurück, bevor der Abriss der Aufzeichnung bei einer Geschwindigkeit von ca. 36 km/h um 03:26:56 Uhr registriert wurde. Dieser Abriss der Datenaufzeichnung war eine Folge der Zugkollision. Ab dem Zeitpunkt der Fortsetzung der Zugfahrt nach Befehlserhalt bis zur Kollision legte der Güterzug DGS 42593 insgesamt eine Wegstrecke von 1.519 m zurück. Die untenstehende Abbildung zeigt die grafische Auswertung der EFR-Daten des Güterzuges DGS 42593. Anhand der Standortmeldung des Tf wurden die Wegdaten für diese grafische EFR-Auswertung durch die BEU normiert.

Die Auswertung der EFR-Daten zeigte, dass der Tf des DGS 42593 seine Fahrt unter Überschreitung der zulässigen  $v_{max}$  fortsetzte. In Anbetracht der beförderten Tonnage ist nach allgemeinem Erfahrungsschatz nicht auszuschließen, dass sich dieser Umstand beiträgend auf die Vergrößerung des Schadensausmaßes durch die Aufprallgeschwindigkeit von 36 km/h auswirkte. Bei regelkonformer Fahrweise wäre die Schnellbremsung bereits bei einer Geschwindigkeit von maximal 40 km/h eingeleitet worden. Die BEU wertete den Regelverstoß im Rahmen der Ereignisuntersuchung als einen beitragenden Faktor [F5].

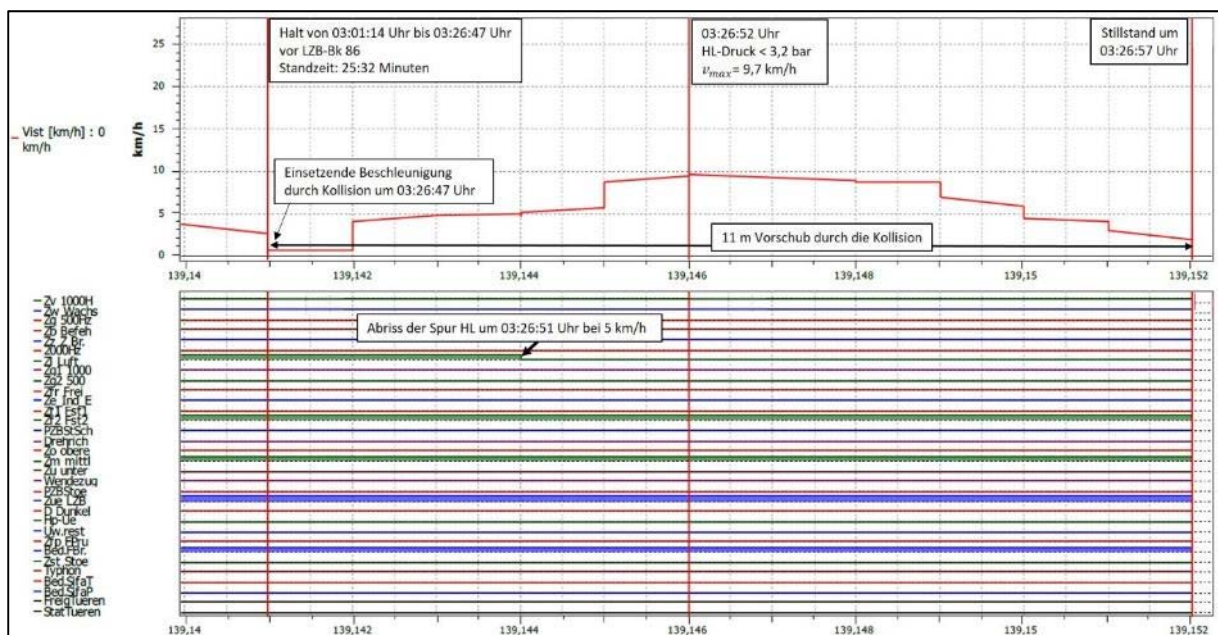
Tabelle 8: Grafische Auswertung der EFR-Daten von Zug DGS 90977

Um 03:26:47 Uhr wurde nach einer Standzeit von 25:32 Minuten ein kontinuierliches Ansteigen der Geschwindigkeit bei weiterhin bestehendem 4,6 bar HL-Druck über einen Zeitraum von ca. 10 Sekunden registriert. Um 03:26:51 Uhr wurde bei einer Geschwindigkeit von 5,0 km/h der Abriss der Spur HL in den Daten deutlich. Um 03:26:52 Uhr betrug der registrierte Druck in der HL dann weniger als 3,2 bar, dies resultierte aus der Schnellbremsstellung des Führerbremssventils, welche der Tf herbeiführte. In den EFR-Daten war ein während dieser Zeitspanne zurückgelegter Weg des Fahrzeugs von ca. 11 m bei einer maximalen Geschwindigkeit von 9,7 km/h registriert. Dieser aufgezeichnete Vorschub wurde durch die Zugkollision herbeigeführt. Um 03:26:57 Uhr wurde dann erneut der Stillstand des Zuges DGS 90977 in den EFR-Daten registriert. Die nachfolgende Abbildung zeigt die grafische Auswertung der EFR-Daten.

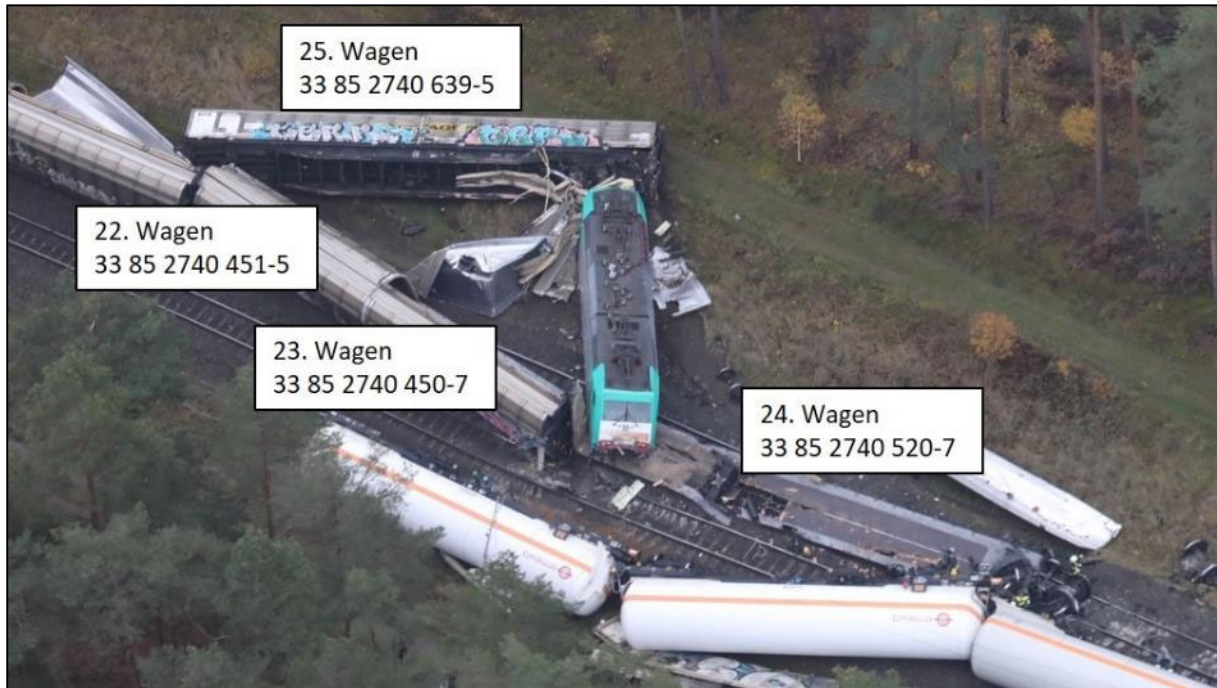
Abbildung 14: Positionen der beschädigten Wagen des DGS 90977<sup>8</sup>

Die an 22. bis 25. Stelle laufenden Wagen des Güterzuges DGS 90977 erlitten in Folge der Kollision einen technischen Totalschaden.

Beschädigt wurden die an 22. bis 25. Stelle im Zugverband laufenden Güterwagen des Fahrzeughalters TRANSWAGGON AG. Die Position dieser Wagen nach dem Ereignis ist in der untenstehenden Abbildung zu erkennen. Der 24. Wagen wurde durch die Kollision nahezu vollständig zerstört.
