Untersuchungsbericht

Aktenzeichen: BEU-uu2020-05/008-3323

Gefährliches Ereignis im Eisenbahnbetrieb

Ereignisart:	Zugkollision
Datum:	23.05.2020
Zeit:	22:19 Uhr
Bahnhof:	München Nord Rbf
Gleis:	261
Kilometer:	16,0

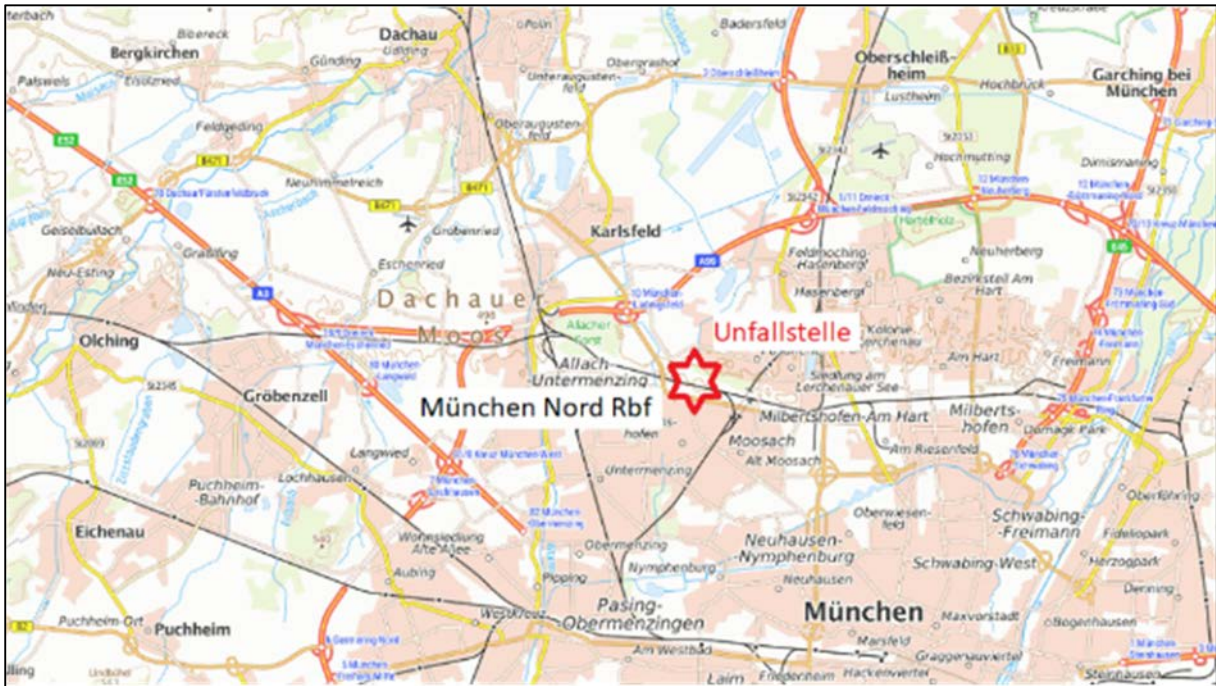
Abbildung 1: Lageplan Unfallstelle¹

Der Unfall ereignete sich innerhalb des Bf München Nord Rbf am innerbetrieblichen GÜ 6. An dieser Stelle überquerte der Randweg Nordost das Gleis 261, das etwa 120 m östlich vom Gleisübergang von der Strecke 5560 abzweigte. Die zulässige Höchstgeschwindigkeit für Eisenbahnfahrzeuge betrug an dieser Stelle 60 km/h, für Straßenfahrzeuge waren im Bereich des GÜ 10 km/h zugelassen.

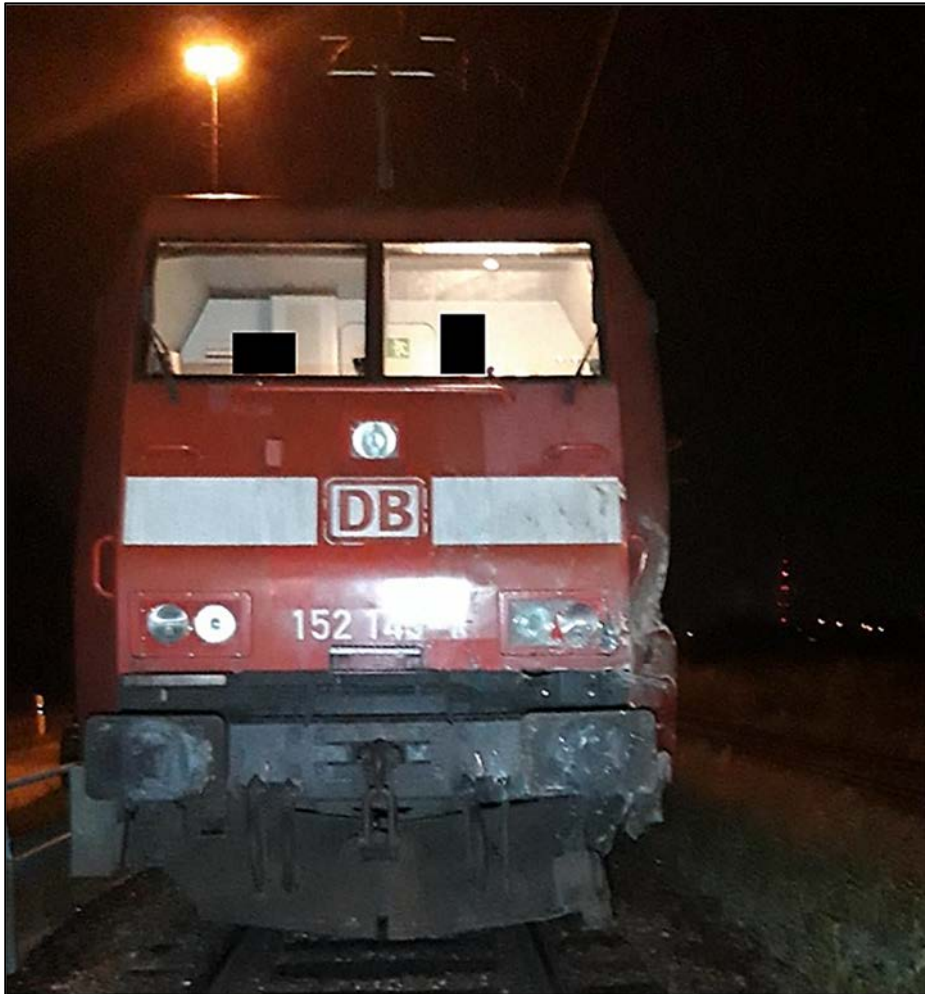
Abbildung 3: Beschädigte Lokomotive³

Die Elektrolokomotive wurde an der in Fahrtrichtung linken Frontseite und der linken Seitenwand beschädigt, blieb aber fahrfähig.

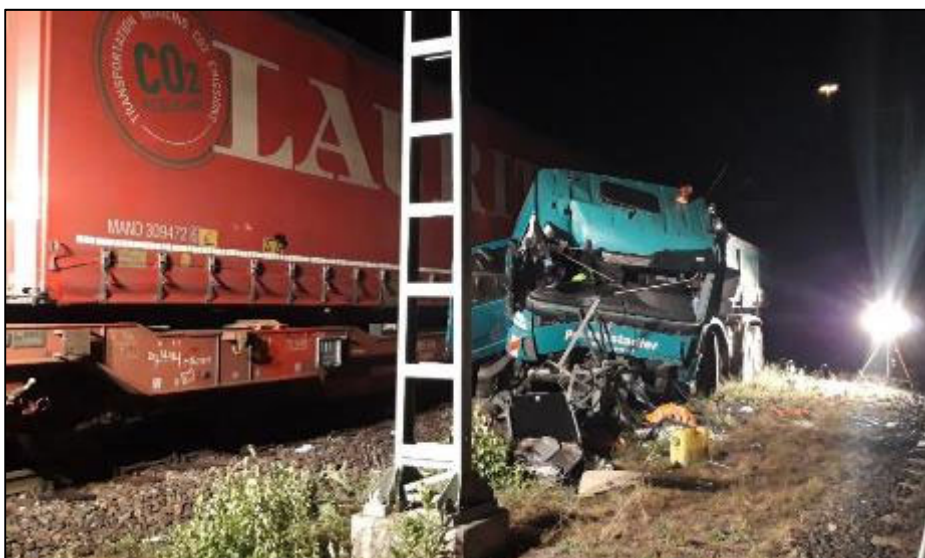
Abbildung 4: Beschädigter Lkw und zerstörtes Lichthauptsignal X2⁴

Der Lkw wurde durch die Kollision schwerst beschädigt.

Die Elektrolokomotive des Güterzuges kollidierte mit der rechten Fahrzeugseite des Lkw ungefähr zwischen Fahrerhaus und Kippmulde. Hierdurch wurde der Lkw mitgerissen und traf etwa mittig mit dem Fahrerhaus den Signalmast des Lichthauptsignals X2. Durch die einwirkenden Kräfte wurden der Signalmast und das Fahrerhaus zerstört. Die nachfolgenden Abbildungen zeigen auch den beschädigten Lkw mit dem zerstörten Signalmast unter dem Fahrerhaus.

Der Lkw wurde auf der rechten Fahrzeugseite zwischen Führerhaus und Kippmulde von der Elektrolokomotive getroffen und schwer beschädigt mitgeschleift. Dabei traf der Lkw etwa mittig mit der Führerhausfront den Signalmast des Lichthauptsignals X2 und wurde dabei weiter schwer beschädigt.

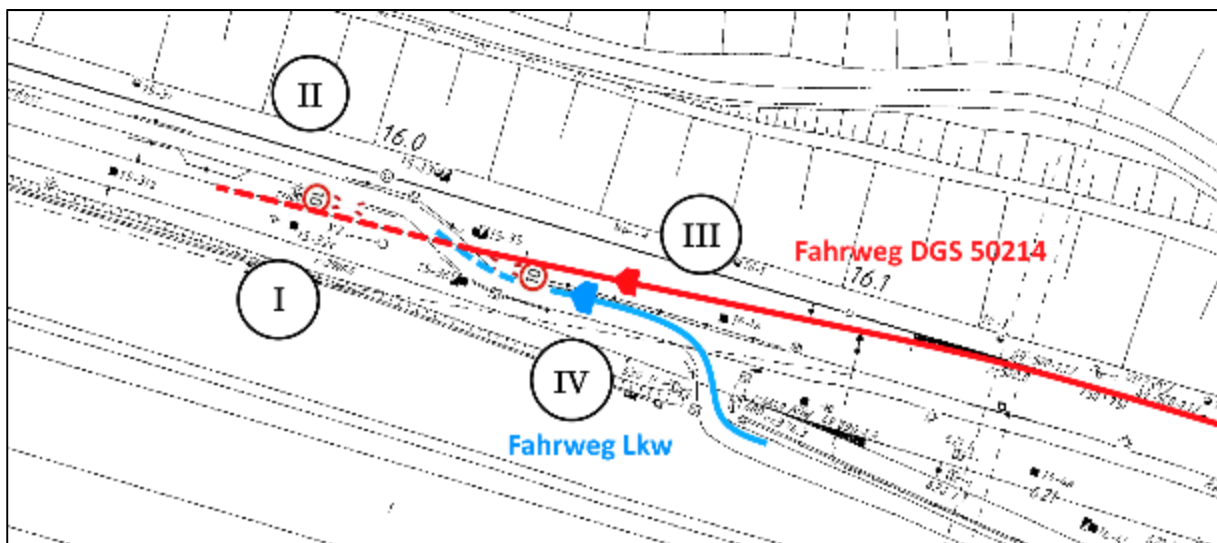
Abbildung 5: Übersicht GÜ 6⁵

Der kreuzende Randweg Nordost war in Asphaltbauweise ohne Randeinfassungen befestigt. Er war mit einem Fahrbahnübergang der Bauart „Lindau“ (Asphaltbelag mit Beischienen) ausgestattet. Der Weg verlief in Fahrtrichtung des Lkw zunächst annähernd parallel und links zum Gleis, um dieses am GÜ in einer engen S-Kurve zu queren und auf dessen rechter Seite dem weiteren Verlauf parallel zu folgen.

Der GÜ 6 war nicht technisch, sondern durch Übersicht gesichert. Durch den parallelen Verlauf von Randweg Nordost und Gleis war für Kraftfahrer beider Fahrtrichtungen die Sicht auf sich parallel nähernde Eisenbahnfahrzeuge eingeschränkt. Durch jeweils einen aufgestellten Verkehrsspiegel in Fahrtrichtung links des Straßenfahrzeugs sollte die parallele Annäherung eines Eisenbahnfahrzeugs durch den Führer eines Straßenfahrzeugs beobachtet werden können.

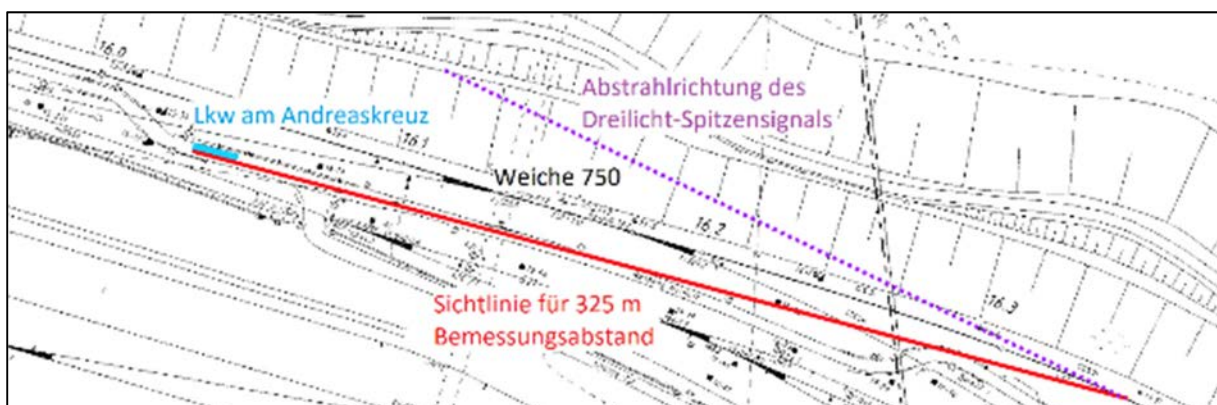
Abbildung 6: Übersicht Sicht Lkw am GÜ 6 auf sich nähernden Güterzug⁶

Es wurde bei der Untersuchung festgestellt, dass für Kraftfahrer in dieser Begegnungssituation das Eisenbahnfahrzeug in dieser Entfernung nicht wahrzunehmen war. Erst ab Höhe der Weiche 750, also im Abstand von ca. 90 m zum GÜ 6, konnte ein Schienenfahrzeug über den

rechten Außenspiegel eines Straßenfahrzeugs und mit Schulterblick des Kraftfahrers wahrgenommen werden.

Es konnte ferner nicht ermittelt werden, ob bei einem großen Straßenfahrzeug, wie dem verunglückten Lkw, der aufgestellte Verkehrsspiegel eine sichere und rechtzeitige Wahrnehmung eines sich nähernden Eisenbahnfahrzeugs unterstützen konnte.

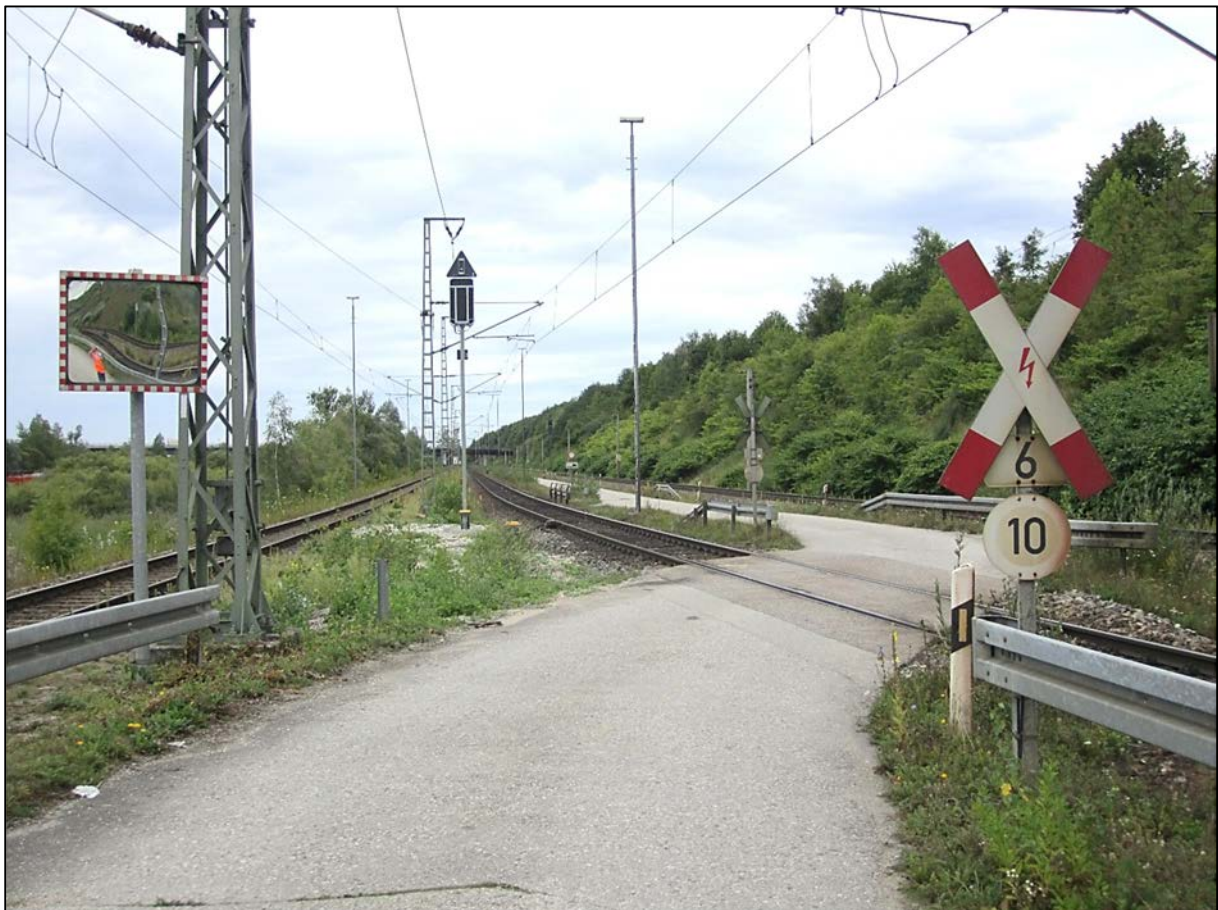
Abbildung 7: Ansicht GÜ 6 mit Beschilderung und Verkehrsspiegel

Der GÜ 6 war mit einer weißen Nummerntafel gekennzeichnet. An den so markierten GÜ durften Fahrzeugführende gemäß den vom EIU aufgestellten Regelungen nach Prüfung, dass sich keine Schienenfahrzeuge nähern, den GÜ 6 queren ohne dass ein Halt erforderlich wäre.

Die Nummerntafel befand sich am selben Mast wie das Andreaskreuz und wurde von diesem weitreichend verdeckt.

Gemäß den genannten Feststellungen zur gegebenen Topologie und zu den Betriebsgegebenheiten des GÜ 6 war festzustellen, dass Führende von Straßenfahrzeugen die Annäherung von Schienenfahrzeugen mit einer zulässigen Höchstgeschwindigkeit von bis zu 60 km/h nicht derart frühzeitig beobachten konnten, dass ein konfliktfreies Befahren und

rechtzeitiges Räumen des GÜ 6 selbst bei größter Vorsicht und Beachtung aller örtlichen Gebote durch sie sichergestellt gewesen wäre. Auch war eine Unterstützung der Übersicht durch den Verkehrsspiegel nicht gegeben, wenn sich große Straßenfahrzeuge innerhalb der über den Spiegel aufgespannten Sichtbeziehung befanden. Der vorgefundene Umstand nicht sicherheitswirksamer Sichtverhältnisse wird daher als ein ursächlicher Faktor [F1] für das Ereignis eingeordnet. Auch lösten die vom EIU aufgestellten Regelungen, dass Straßenfahrzeuge vor dem Befahren des GÜ grundsätzlich anzuhalten hatten und alle Fahrzeugführenden hierzu zu unterweisen waren, dieses Defizit bei der Benutzung des GÜ 6 nicht.
