The Rail Safety Inspection Office

Závěrečná zpráva o výsledcích šetření mimořádné události

Accident and incident investigation report

Unauthorized movement of the regional passenger train No. 15186 behind the main
(departure) signal device L1a at Chrudim station

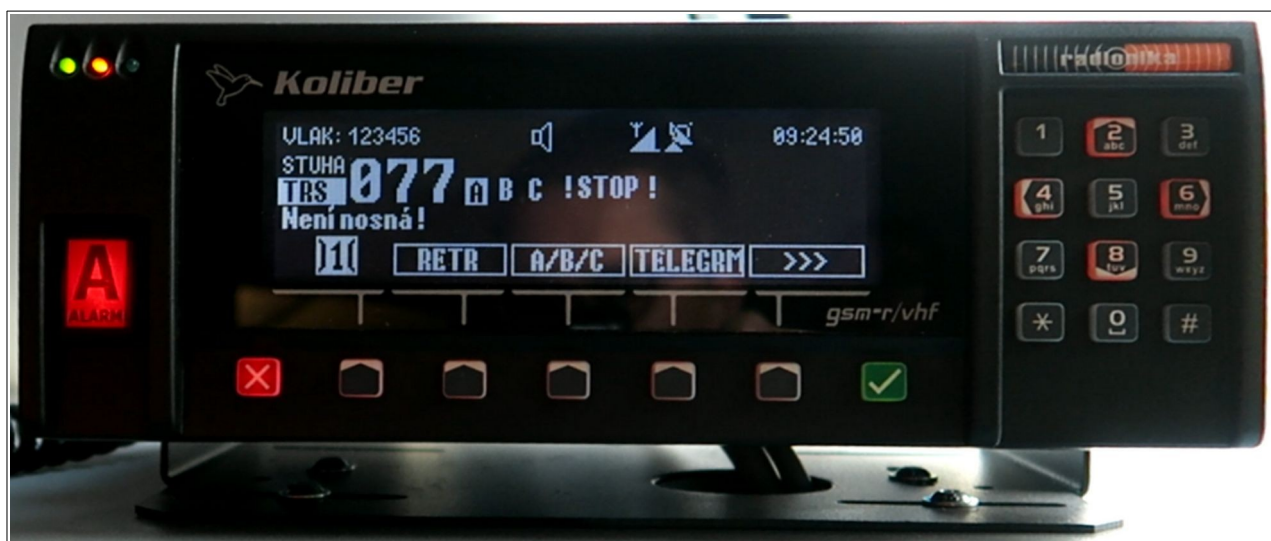
Obr. č. 3: Pohled na displej ovladače vozidlové RDST Koliber, na kterém je indikován nápis „! STOP !“, a na červeně prosvětlené tlačítko „A ALARM“ vyžadující po strojvedoucím navázání spojení se zaměstnancem řídícím drážní dopravu v režimu nouzového volání, a to po přijetí kódovaného příkazu adresný „STOP“.

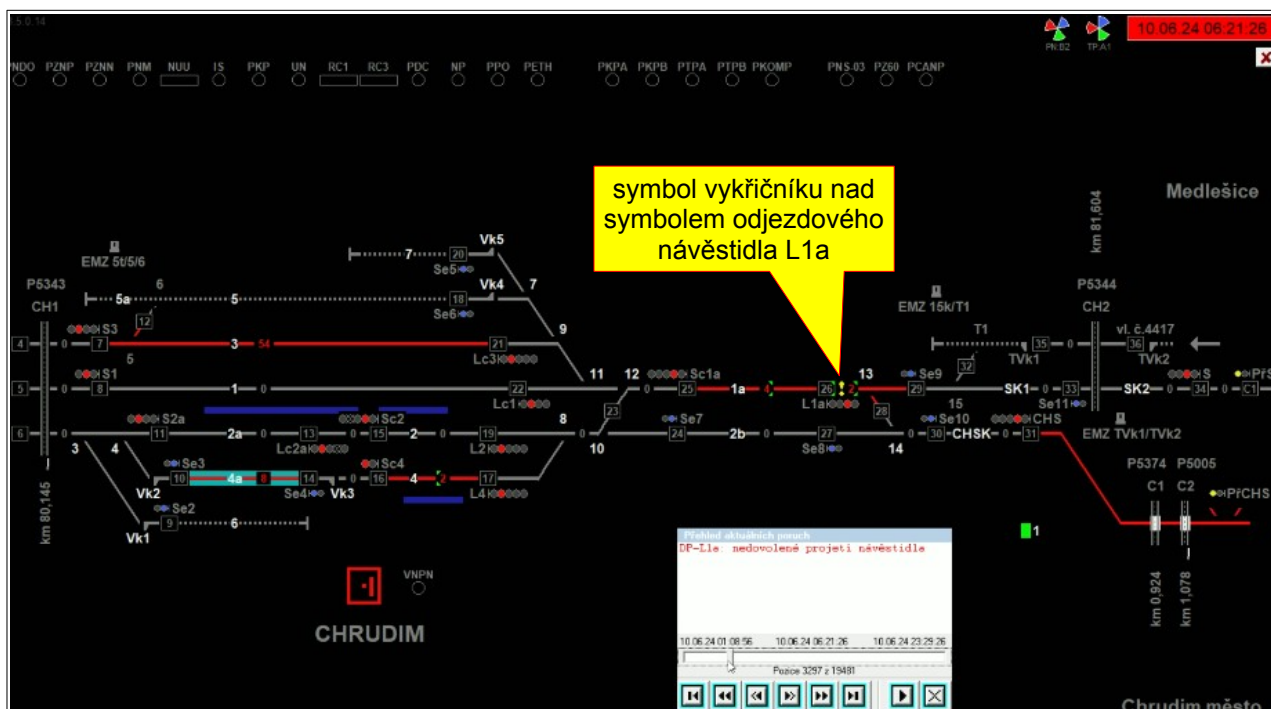
• SZZ žst. Chrudim, TZZ AH 88A TK Chrudim – Slatiňany a TZZ AH 88A TK Chrudim – Medlešice vykazovala v době vzniku MU normální činnost, tzn. bezporuchový stav.

Obr. č. 4: Printsreen obrazovky technologického počítače SZZ žst. Chrudim v čase 6:21:26 h dne 10. 6. 2024, tj. 1 s po vzniku MU, kdy je pomocí žlutě přerušovaně svítícího symbolu vykřičníku indikovaného na monitoru reliéfu kolejiště bezprostředně nad symbolem odjezdového návěstidla L1a a textového hlášení „DP-L1a: nedovolené projetí návěstidla“ detekována nedovolená jízda vlaku kolem odjezdového návěstidla L1a žst. Chrudim (v daném případě se jednalo o vlak Os 15186).

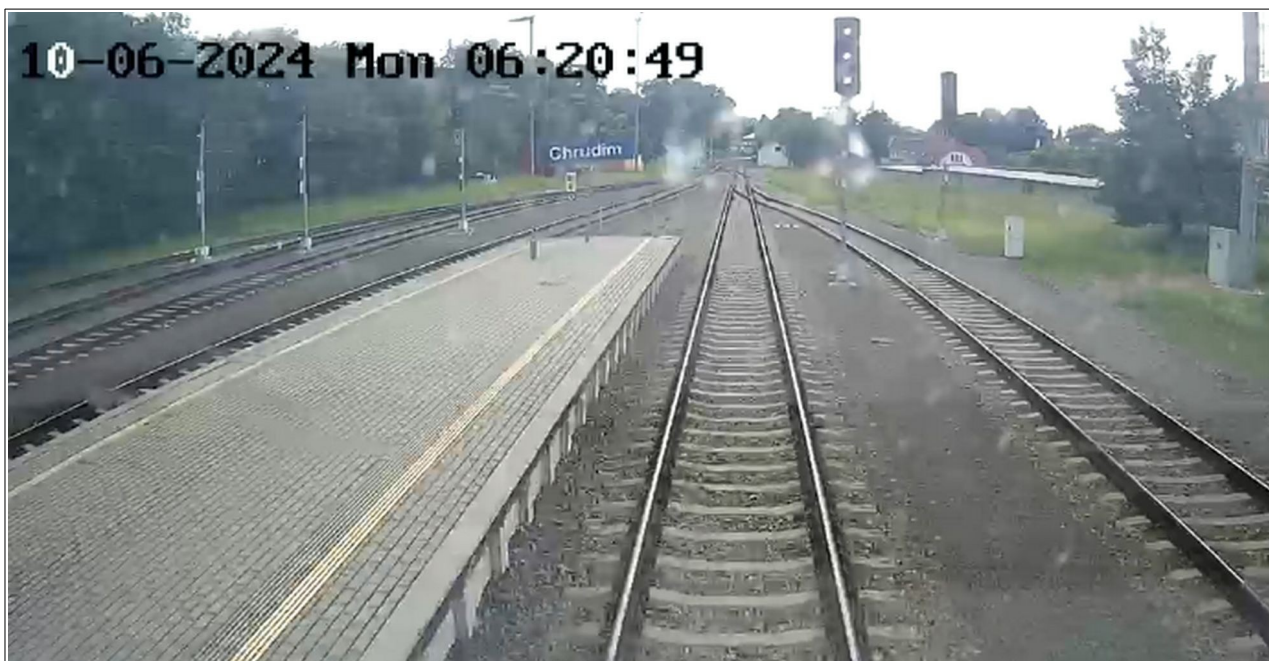
Obr. č. 5: Snímek ze záznamu z kamery umístěné na čelním skle motorové jednotky vlaku Os 15186 po korekci času v 6:20:47 h (38 s před vznikem MU), kdy se přední čelo vlaku Os 15186 nacházelo cca 15 m před odjezdovým návěstidlem L2 žst. Chrudim, na kterém byly zřetelně vidět tři rozsvícené návěstní svítilny.

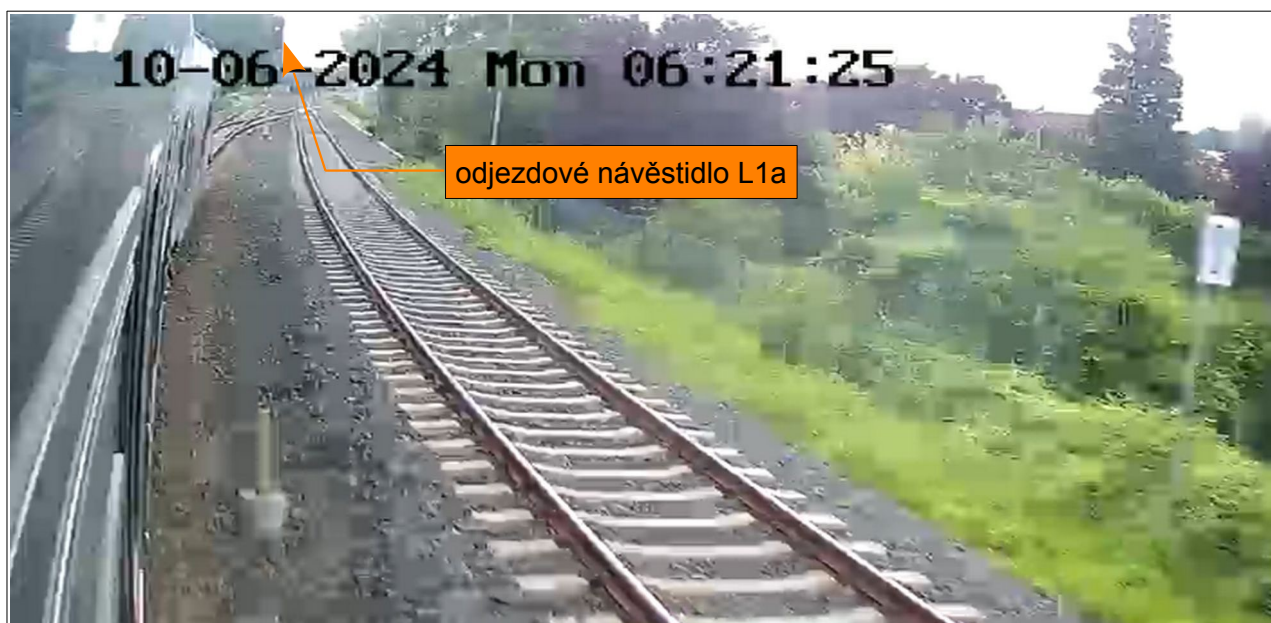
<ul style="list-style-type: none"> v 6:21:23 h 	<p>přední čelo vlaku Os 15186 se nacházelo ve vzdálenosti 20,4 m před odjezdovým návěstidlem L1a žst. Chrudim, na kterém byla zřetelně vidět rozsvícená návěstní svítlna na pozici druhá shora (třetí zespoda) sestavy návěstních svítilen.</p> <p><u>Pozn. DI:</u> jednalo se o návěst „Stůj“. Z důvodu nepříznivých světelných podmínek negativně ovlivňujících kvalitu záznamu byl použit záznam z kamery umístěné na pravé bočnici motorové jednotky vlaku Os 15186, viz Obr. č. 6 této ZZ;</p>
<ul style="list-style-type: none"> v 6:21:25 h 	<p>vznik MU – přední čelo vlaku Os 15186 minulo úroveň odjezdového návěstidla L1a;</p>
<ul style="list-style-type: none"> v 6:21:44 h 	<p>vlak Os 15186 zastavil na koleji zhlaví žst. Chrudim směr Medlešice, předním čelem se nacházel za úrovní vjezdového návěstidla CHS platného pro sousední kolej – TK Chrudim – Chrudim město a opačný směr jízdy DV (na zadní straně stožáru tohoto návěstidla byl patrný označovací pás žluté barvy). Vpravo, na sousední TK Chrudim – Chrudim město, se před tímto vjezdovým návěstidlem nacházelo stojící HDV kapotového uspořádání, s rozsvícenými dvěma bílými světly ve stejné výši, přičemž za HDV se rovněž nacházela další DV, která však nebylo možné ze záznamu indenfitikovat.</p> <p><u>Pozn. DI:</u> Jednalo se o vlak Mn 83229;</p>

Obr. č. 6: Snímek ze záznamu z kamery umístěné na bočnici motorové jednotky vlaku Os 15186 po korekci času v 6:21:23 h (2 s před vznikem MU), kdy se přední čelo vlaku Os 15186 nacházelo 20,4 m před odjezdovým návěstidlem L1a žst. Chrudim, na kterém byla zřetelně vidět rozsvícená návěsní svítidla na pozici druhá shora (třetí zespoda) sestavy návěsních svítlen.

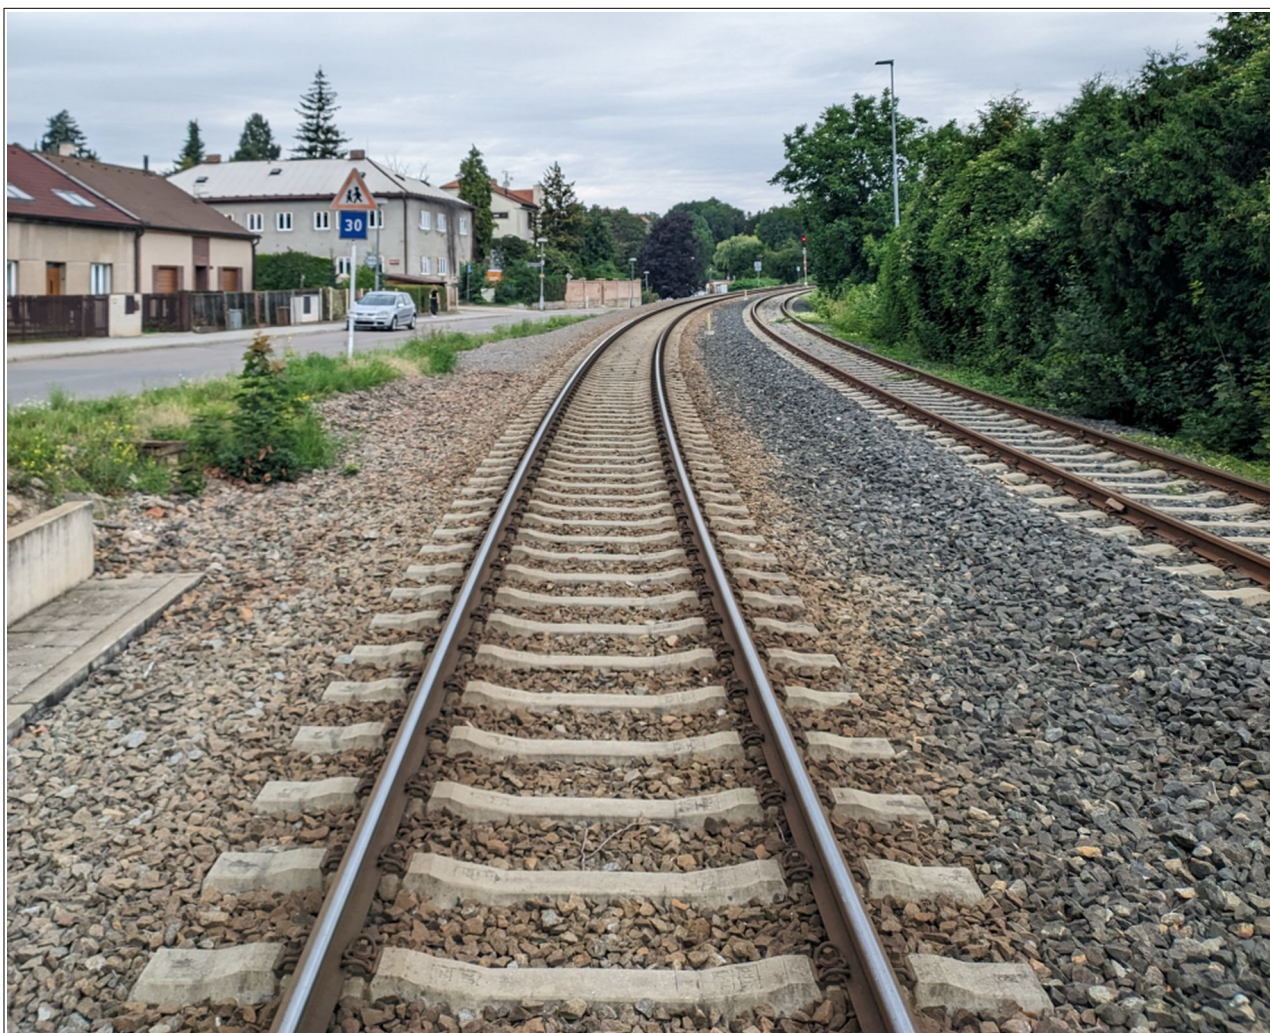
Odjezdové návěstidlo L1a nebylo v době ohledání nikterak poškozeno, nerušená viditelnost jeho návěstí činila nevyhovujících 146,6 m, kdy limitujícím faktorem byl vzrostlý strom – ořešák rostoucí vpravo SK č. 1a a 2b v km 80,979, na pozemku s parcelním číslem 1186/32, obec Chrudim, katastrální území Chrudim, viz bod 4.1.1 této ZZ;

Nerušená viditelnost návěstí odjezdového návěstidla L1a z jedoucího vedoucího DV činila nevyhovujících 146,6 m (namísto právními předpisy stanovených 165,3 m) a byla ve směru jízdy vlaku Os 15186 po SK č. 1a omezena (limitována) překážkou – vzrostlým stromovím (stromem) nacházejícím se navíc v dopadové vzdálenosti SK č. 1a a 2b, rostoucím na pozemku s parcelním číslem 1186/32, obec Chrudim, katastrální území Chrudim, který tak byl stromem (stromovím), který při svém pádu mohl zasáhnout do průjezdného průřezu dráhy a byl stromem (stromovím) ohrožujícím bezpečnost nebo plynulost drážní dopravy nebo provozuschopnost dráhy, viz níže uvedený Obr. č. 8 této ZZ.

Obr. č. 8: Viditelnost návěští odjezdového návěstidla L1a žst. Chrudim ze SK č. 1a, ze vzdálenosti 146,6 m, a pohled na stromoví (stromy, keře) rostoucí podél SK č. 2b (na obrázku vpravo).

Na výše uvedená zjištění byl provozovatel dráhy SŽ upozorněn přípisem DI, č. j.: 227/2024/DI-18, ze dne 22. 7. 2024. Dne 22. 8. 2024 obdržela DI dokument ze dne 8. 8. 2024, kterým byla provozovatelem dráhy SŽ informována o přijatém opatření spočívajícím v zavedení pomalé jízdy v úseku o délce 158 m před odjezdovým návěstidlem L1a a odeslání výzev k údržbě vegetace rostoucí na soukromých pozemcích v bezprostřední blízkosti SK č. 1a a 2b žst. Chrudim, s předpokládaným termínem odstranění zmíněné vegetace do 31. 8. 2024.

- zavedení pomalé jízdy v úseku o délce 158 m před odjezdovým návěstidlem L1a a odeslání výzev k údržbě vegetace rostoucí na soukromých pozemcích v bezprostřední blízkosti SK č. 1a a 2b žst. Chrudim, a to v návaznosti na přípis DI, viz bod 4.1.1 této ZZ;
- upozornění dopravce ČD na nutnost přijetí účinného opatření k předcházení MU z důvodu odpovědnosti za vznik této MU.

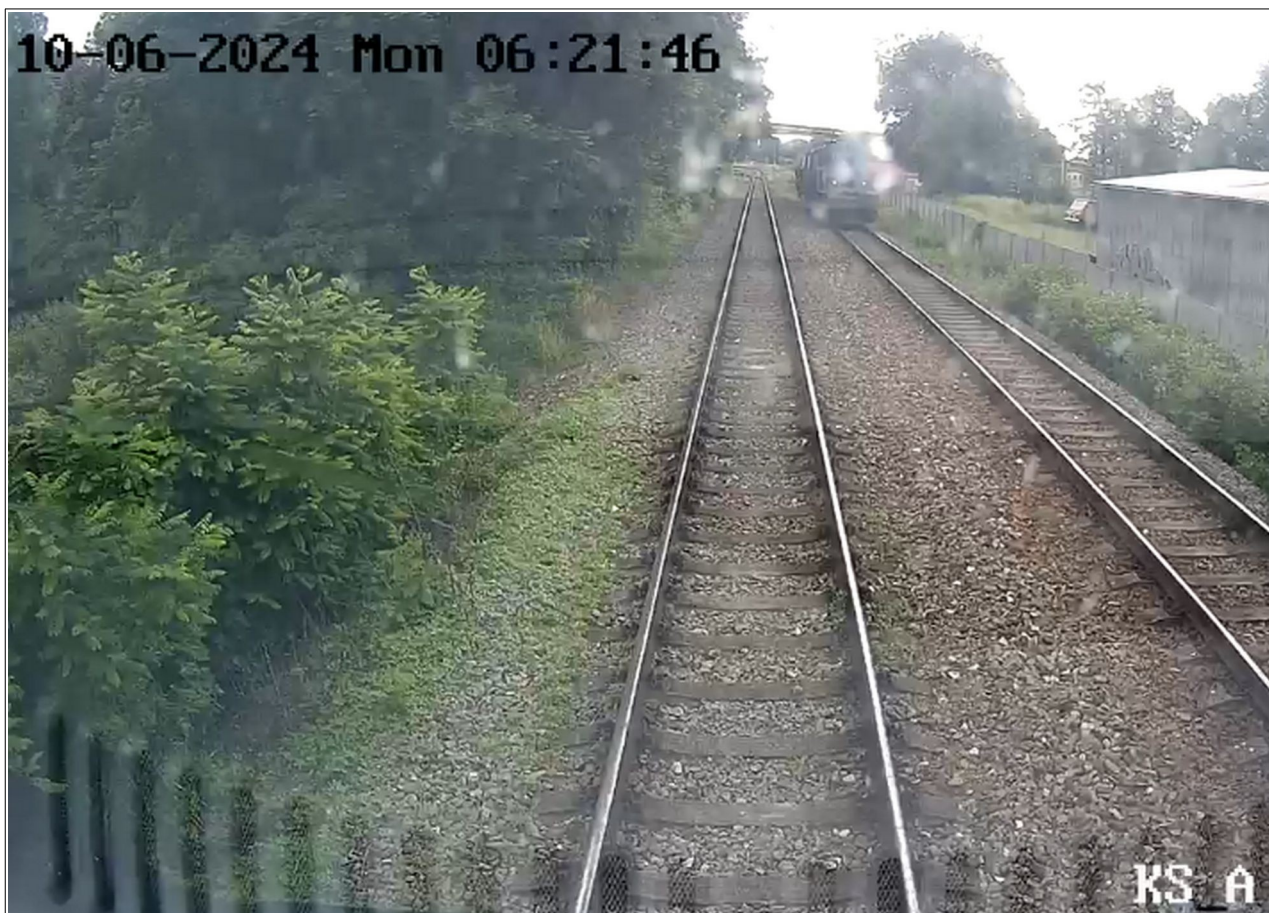
Obr. č. 10: Snímek ze záznamu z kamery umístěné na předním čele vlaku Os 15186 v čase po korekci 6:21:44 h, kdy se přední čelo vlaku nacházelo v konečném postavení po MU v km 81,236₂. Vpravo na TK Chrudim – Chrudim město stál ve vzdálenosti cca 30 m před vjezdovým návěstidlem CHS v km 81,223 (km 0,710 trati Chrudim – Chrudim město) vlak Mn 83229 dopravce ČDC.
