MINISTERO
DELLE INFRASTRUTTURE
E DEI TRASPORTI

Ufficio per le investigazioni ferroviarie e marittime

RELAZIONE DI INDAGINE

**COLLISIONE TRA TRENO 5677 DI TRENITALIA E UN CAMION
AL PL KM 128+123 DELLA LINEA METAPONTO – REGGIO CALABRIA,
PRESSO P.M. THURIO (CS), AVVENUTO IN DATA 28/11/2023
(IDENTIFICATIVO ERAIL: IT-10481)**

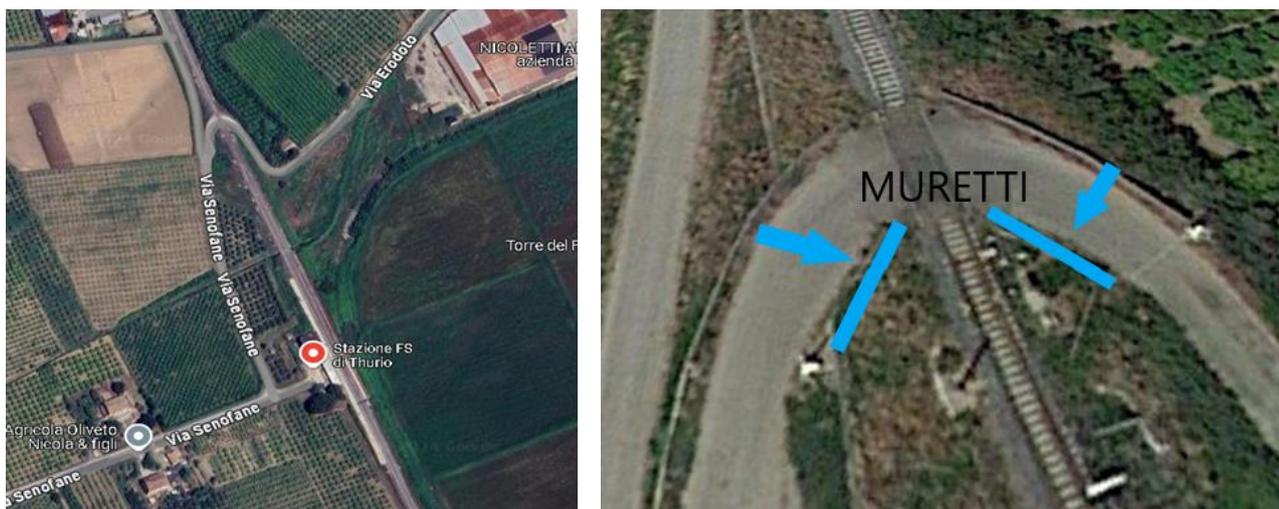
Figura 1 (a), a sinistra: Vista aerea del PL (fonte Internet, Google Maps). Il conducente dell'autoarticolato proveniva da via Senofane per immettersi in via Erodoto.

Figura 1 (b): ingrandendo l'immagine si vedono chiaramente i muretti (evidenziati in celeste) all'interno, fra le barriere del PL, che riducono di molto lo spazio disponibile per l'attraversamento con un autoarticolato (fonte Internet, Google Maps; elaborazione Ufficio).

Sulla scorta di quanto sopra, il sottoscritto ritiene necessario sollecitare RFI e il Comune di Corigliano-Rossano a sopprimere il Passaggio a Livello (PL) km 128+123 della linea Metaponto – Reggio Calabria, indipendentemente dalla realizzazione del previsto cavalcaferrovia. Nel caso, sconsigliato, si intendesse riaprire il PL, nelle more della costruzione del cavalcaferrovia, si suggerisca l'adozione di alcune azioni mitigative, quale per esempio l'eliminazione dei muretti lato destro, entrando nel PL da via Senofane, posti prima e dopo i binari, mostrati nella Figura 1 (b).

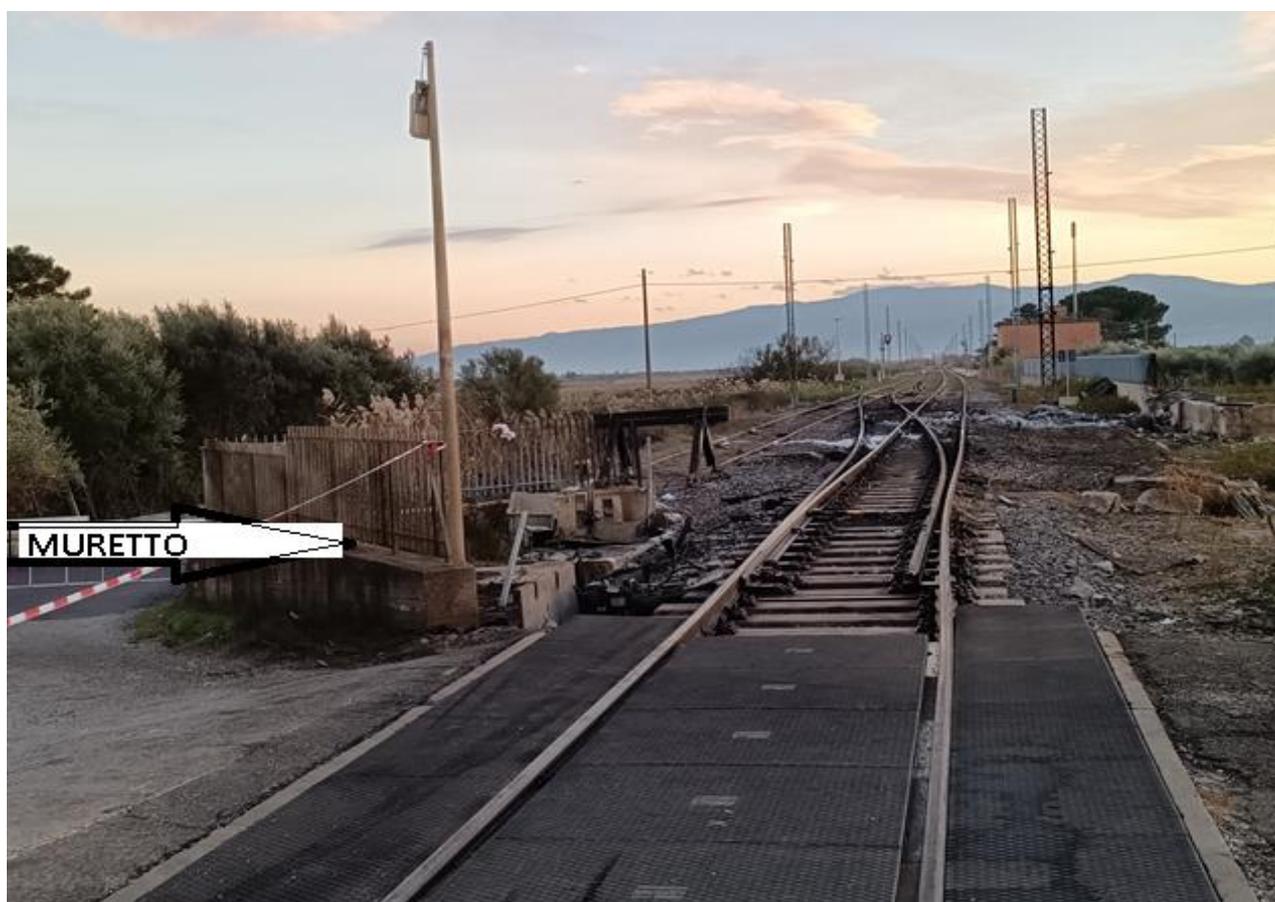
Figura 3: Foto scattata durante il sopralluogo; il treno investitore percorreva il binario unico procedendo verso la stazione di Thurio, ubicata nella parte alta della figura (fonte ed elaborazione Ufficio).

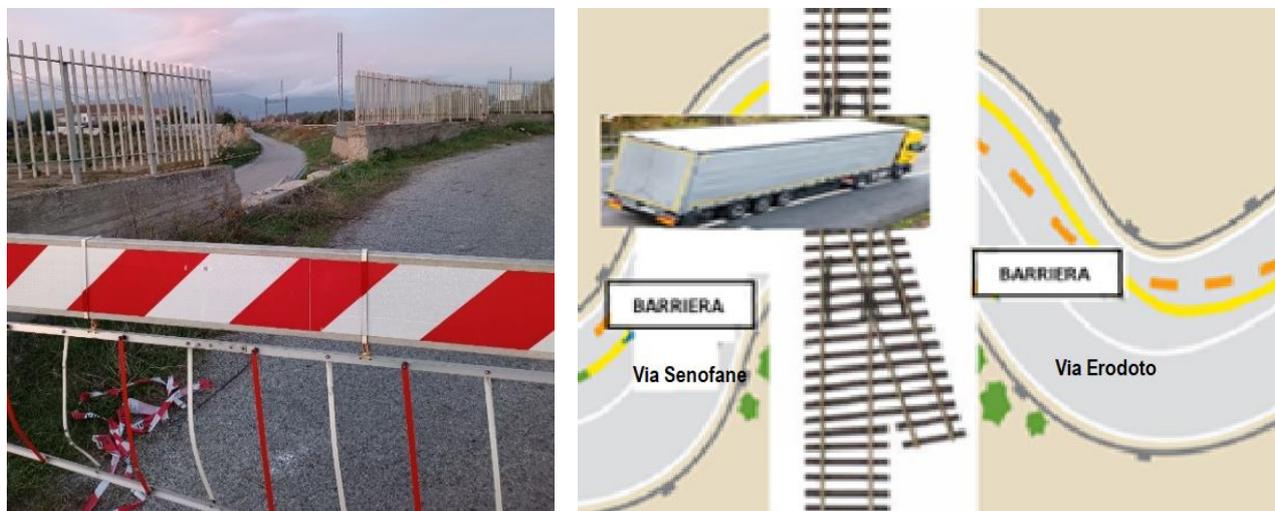
stava percorrendo. La scarsa consuetudine con il PL che doveva attraversare ha determinato l'aumento del rischio d'incidente. Purtroppo, come mostra la Figura 4, la manovra di retromarcia falliva e il conducente non riusciva a portare l'autoarticolato alla barriera dalla quale era entrato, ma urtava il muretto alla sinistra di questa abbattendolo.

Figura 4 (a), a sinistra: Foto del sopralluogo che mostra la barriera di via Senofane e il muretto abbattuto (fonte Ufficio)

Figura 4 (b), a destra: Ricostruzione sommaria dell'abbattimento del muro (fonte ed elaborazione Ufficio)

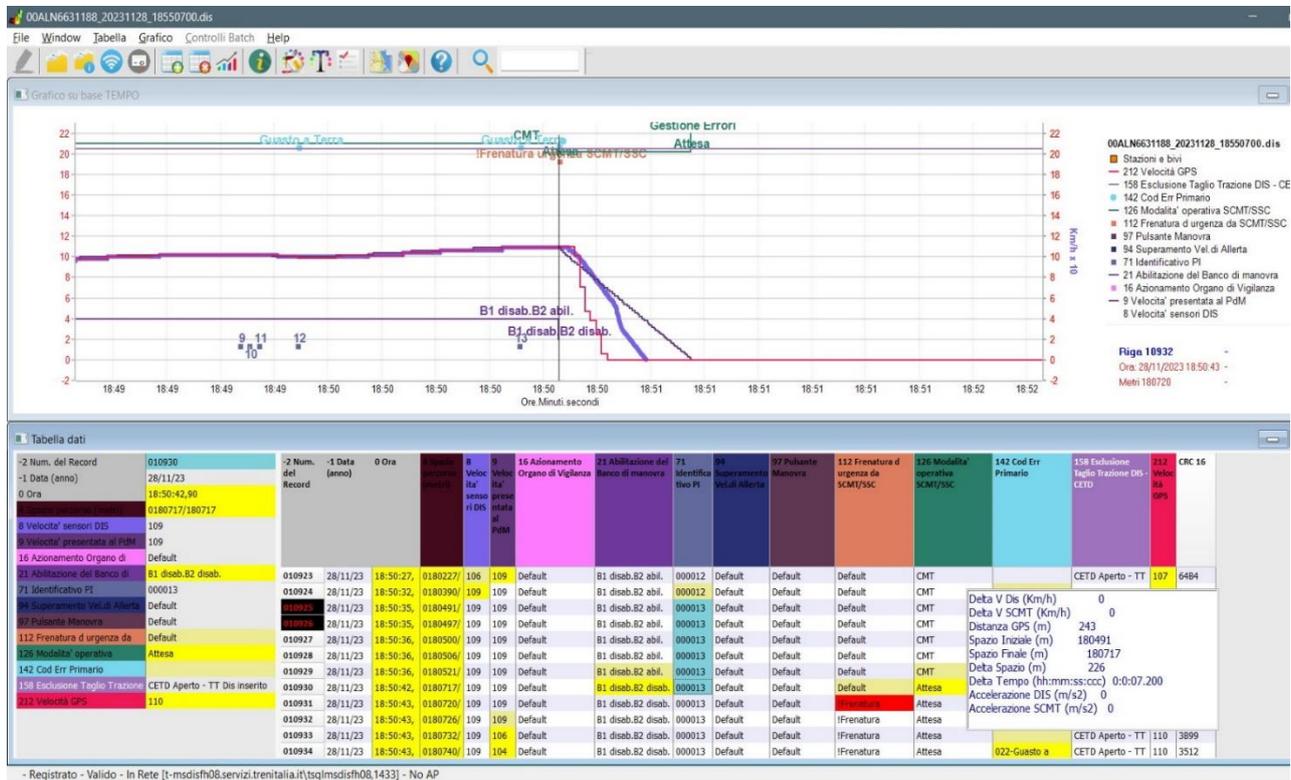
Figura 5 – ZTE (fonte Trenitalia), in rosso la velocità del treno abbastanza costante fino al momento dell'impatto

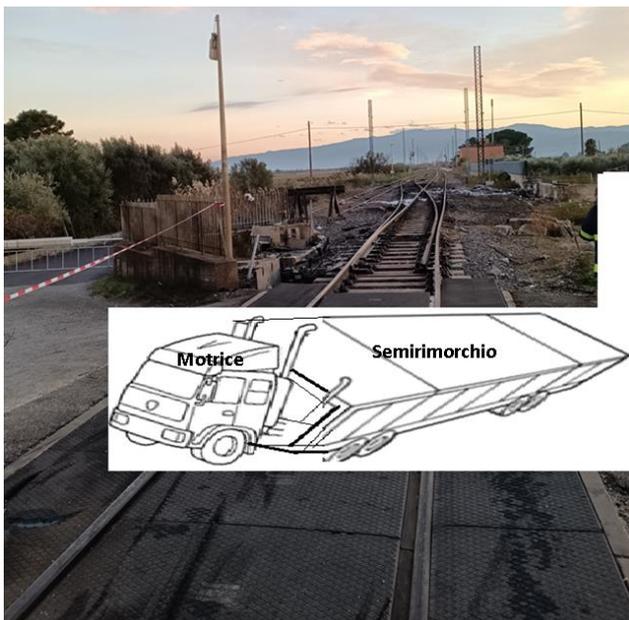
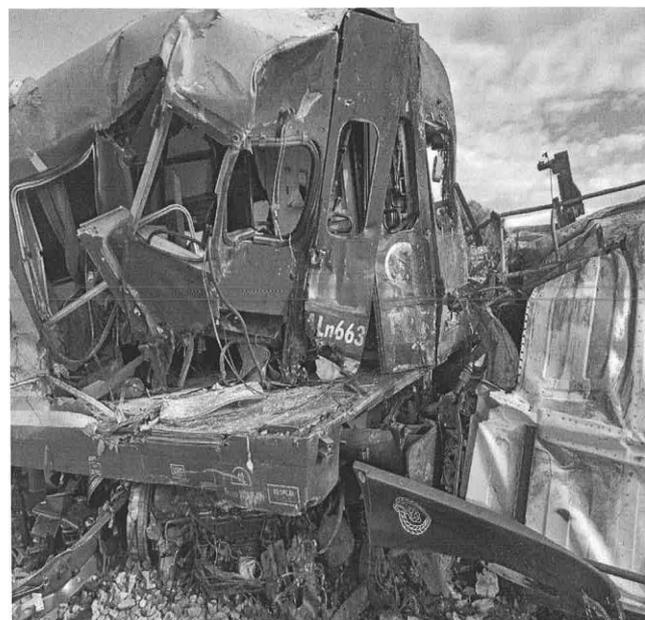
Figura 6 (a): Ricostruzione sommaria della posizione dell'autoarticolato sullo scartamento ferroviario (fonte ed elaborazione Ufficio)

Figura 6 (b): Schiacciamento della parte destra della cabina di guida del treno R5677 dopo l'incidente (fonte RFI)

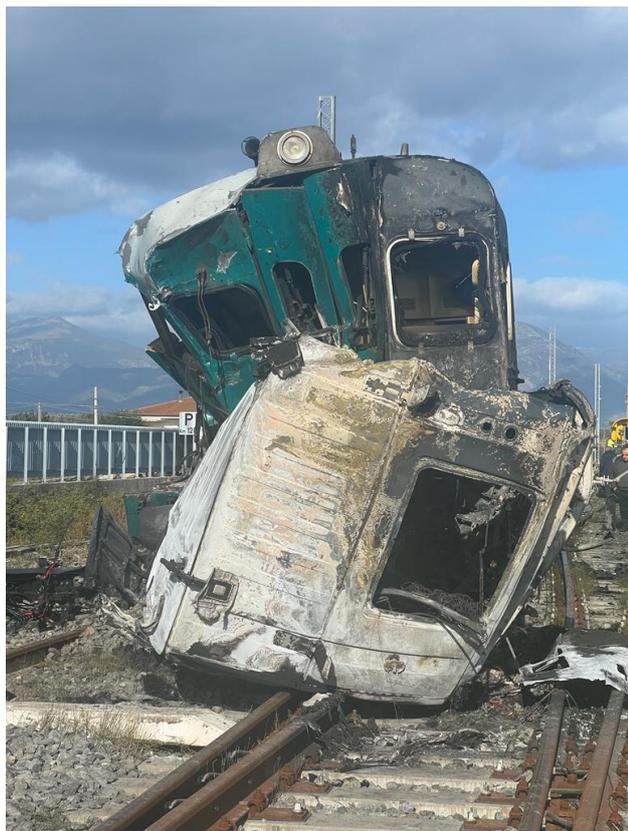
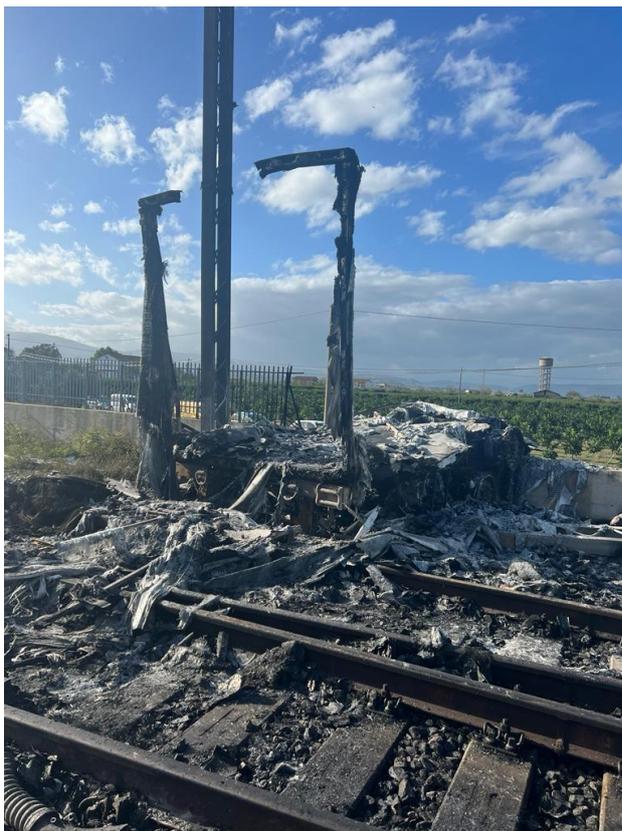
Figura 7 (a): Carcasse della cabina del treno e della motrice dell'autoarticolato (fonte RFI)

Figura 7 (b): Residui del semirimorchio dell'autoarticolato e del palo che ne ha fermato la corsa (fonte RFI)

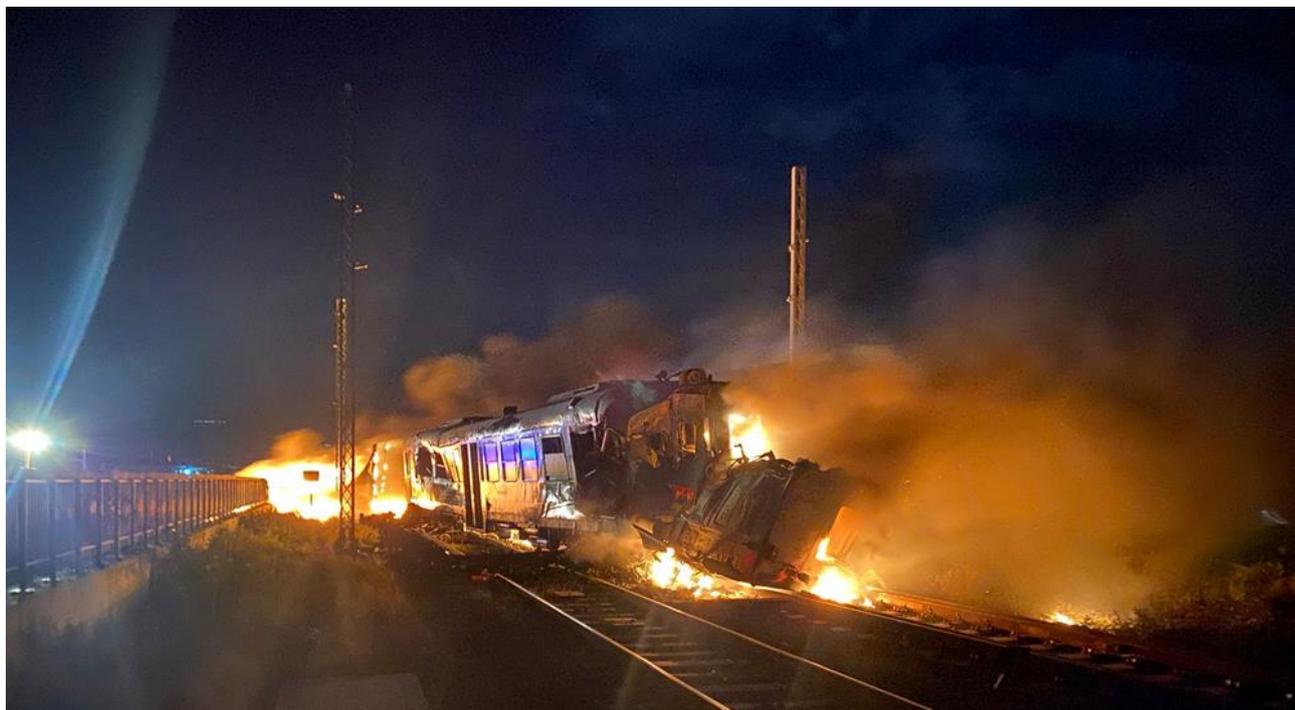
Figura 8: Svio del treno e incendio del semirimorchio (sulla sinistra) e della motrice dell'autoarticolato (sulla destra) (fonte RFI)

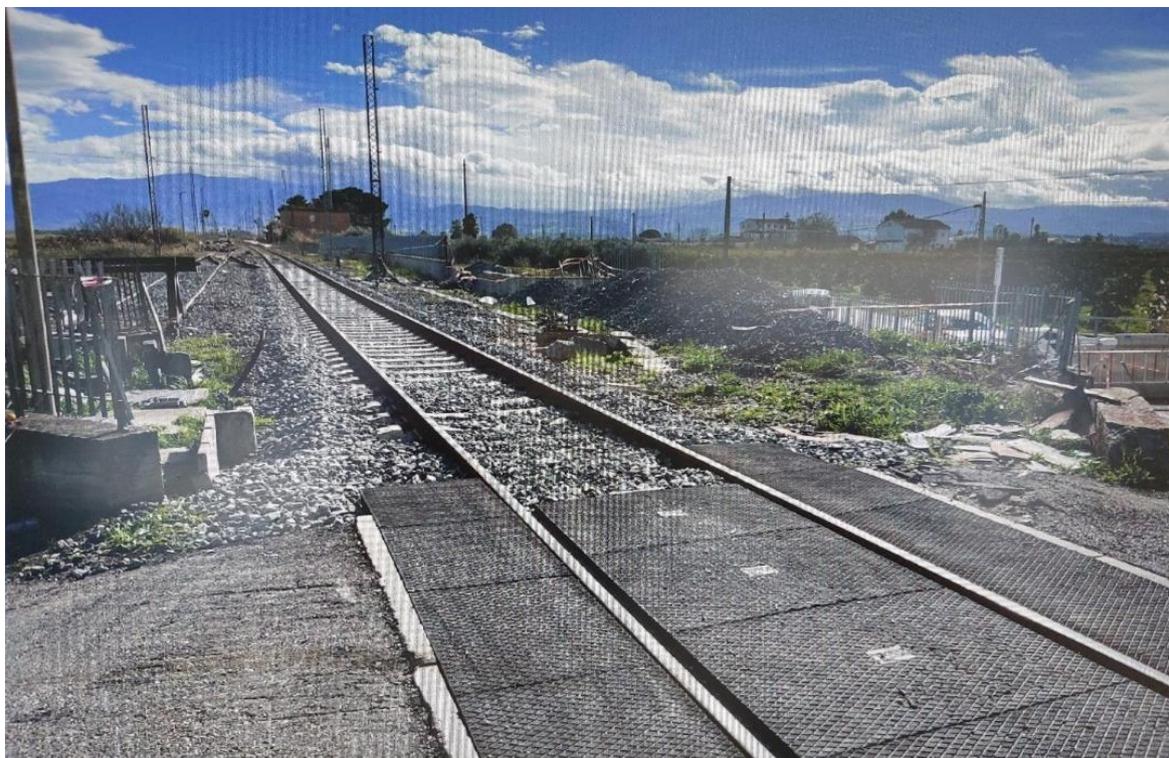
Figura 10 – Muretti a destra e sinistra dello scartamento ferroviario del PL km 128+123 che si consiglia di abbattere (fonte Ufficio)

In attesa di tali soppressioni, già in atto da parte di RFI, è quindi necessario adoperare tutte le azioni funzionali alla riduzione di pericoli di incidenti come quello occorso al PL di P.M. Thurio. Nella fattispecie non si ha notizia delle azioni intraprese per il PL in oggetto dal 2000 a oggi, come per esempio l'eliminazione dei muretti sulla destra, entrando nel PL da via Senofane (si veda la Figura 1). Tale abbattimento, oltre a facilitare l'uscita dal PL verso via Erodoto, permetterebbe la riduzione della distanza delle barriere, nel percorso da via Senofane a via Erodoto attualmente all'incirca pari a 30 m, e permetterebbe l'ampliamento delle piazzole o aree di ricovero, ossia dei tratti di strada compresi tra lo scartamento ferroviario e le barriere del PL. Tali aree consentono la sosta in sicurezza dei veicoli intrappolati tra le barriere senza occupare lo scartamento ferroviario. Dai rilievi effettuati l'area di ricovero, lato via Erodoto, ha una lunghezza di quasi 15 m (riferita all'asse strada) e un'ampiezza di soli 4 m e 60 cm, che si allargherebbe con l'abbattimento dei muretti.
