RAPORT DE INVESTIGARE

al accidentului feroviar produs la data de 25.03.2023, ora 19:20, pe raza de activitate a Sucursalei Regionale CF Galați, în stația CFR Galați, la manevra de introducere a locomotivei EC 91530430**128-5** (aparținând SNTFC „CFR Călători” SA - Depoul Galați), la linia nr.4 ocupată cu vagonul de călători nr.50532616090-8, în vederea formării trenului de călători Regio nr.7576, prin tamponarea violentă a vagonului de călători de către această locomotivă

*Raport de investigare
13 februarie 2025*

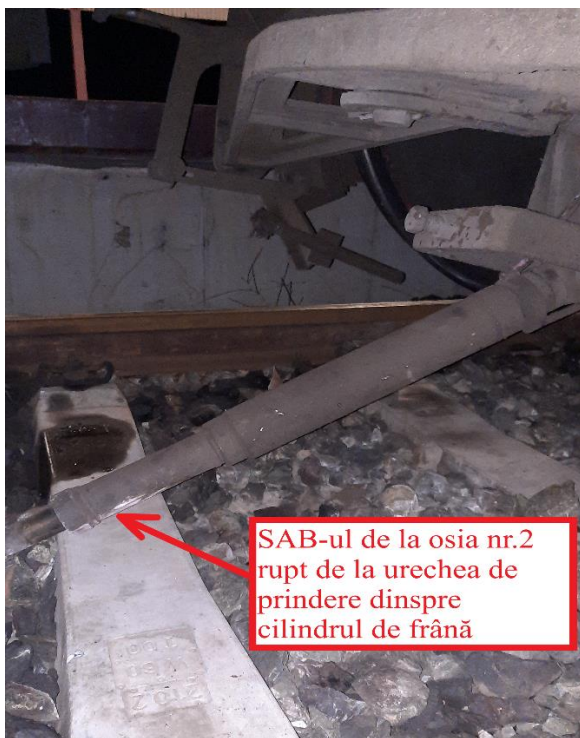
- locomotiva EC 128, se afla oprită la linia nr.4 din staţia CFR Galaţi, la o distanţă măsurată de 110,8 metri faţă de locul unde a avut loc tamponarea violentă a vagonului de călători, cu postul A de conducere în faţă, în sensul de mers al locomotivei, pentru cuplarea la vagonul de călători;
- instalaţia de control automat a vitezei trenului - INDUSI se afla poziţionată corespunzător regimului „Persoane”, în funcţie şi sigilată;
- dispozitivul de siguranţă şi vigilenţă – DSV se afla în funcţie şi sigilat;
- SAB-ul de la osia nr.2 era rupt de la un capăt şi căzut (**Foto nr.1**);

Foto nr.1 – SAB osia nr.2 – rupt

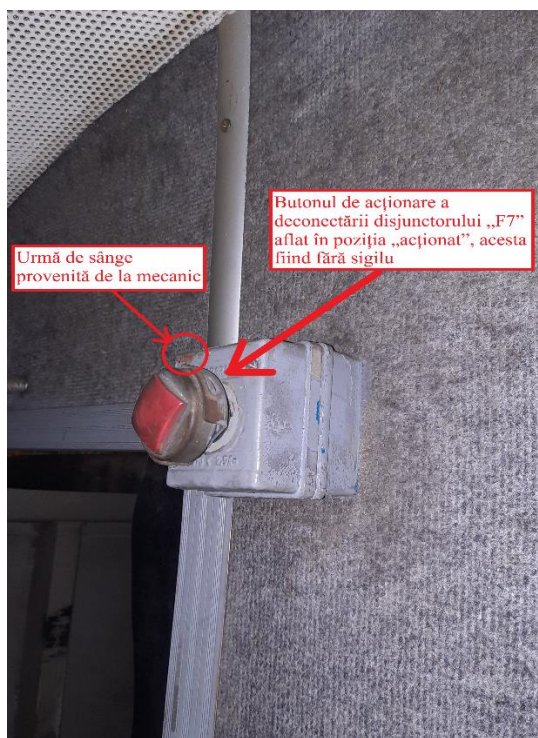
Foto nr.2 - butonul de acţiune a deconectării disjuncteurului „F7”

- echipamentul de acoperiş era avariata, cu izolatori spărţi, cu pantograful de la postul A dezaxat şi pantograful de la postul B rupt din toate prinderile sale;
- în postul A de conducere:
 - controlerul se afla în poziţia „0”, robinetul frânei directe „Fd1” era manipulat în poziţie de frânare, iar robinetul frânei automate „KD2” era manipulat în poziţia de „frânare de urgenţă”;
 - inversorul de mers se afla în poziţia „blocat” şi cu maneta sărită pe podea;
 - butonul de acţiune a deconectării disjuncteurului „F7” se afla în poziţia acţionat, acesta fiind fără sigiliu iar pe carcasa acestuia s-a constatat prezenţa unei urme de sânge (**Foto nr.2**);

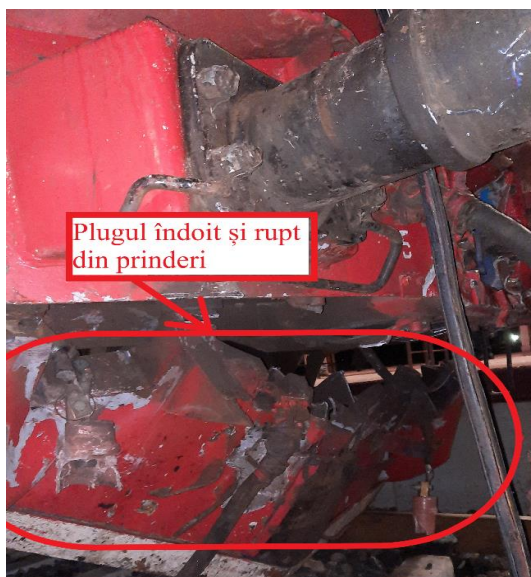
- geamurile frontale erau sparte, plugul apărător de animale era deformat, rupt din prinderi și căzut sub locomotivă (**Foto nr.3**), tampoanele erau avariate, iar farurile colțare și farul central erau sparte.

Foto nr.3 – plugul apărător de animale

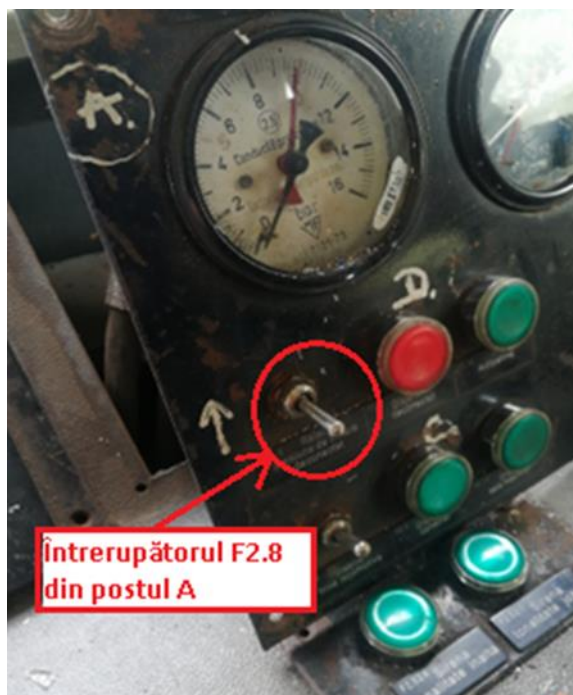
- întrerupătorul F2.8 era în poziția „deschis” (coborât) (deconectează la frânare). După demontarea panoului de comandă s-a constatat că întrerupătorul F2.8 era scos din funcție (avea toate firele conectate pe o singură bornă a întrerupătorului). (*Foto nr.4 și Foto nr.5*)

Foto nr.4 - întrerupătorul F2.8 postul A era în poziția „deschis” (coborât)

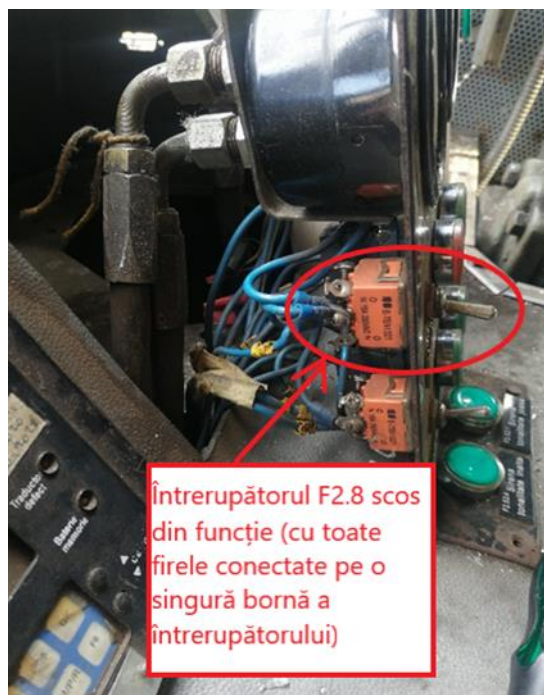
Foto nr.5 - întrerupătorul F2.8 postul A era scos din funcție, avea toate firele conectate pe o singură bornă a întrerupătorului

4. During the checks performed on locomotive EC 128, it was found that in the driving station A the changeover switch F2.8 was out of function, but its position did not influence the circuit operation of the switch. This situation should have been remedied during the periodic overhauls in accordance with the provisions of the technical specification Code: ST 31/2016 "Planned overhauls type Pth3, RT, R1, R2 winter preparations and accidental repairs of electric locomotives of 3400/3860/4400/5100/6600 kW".

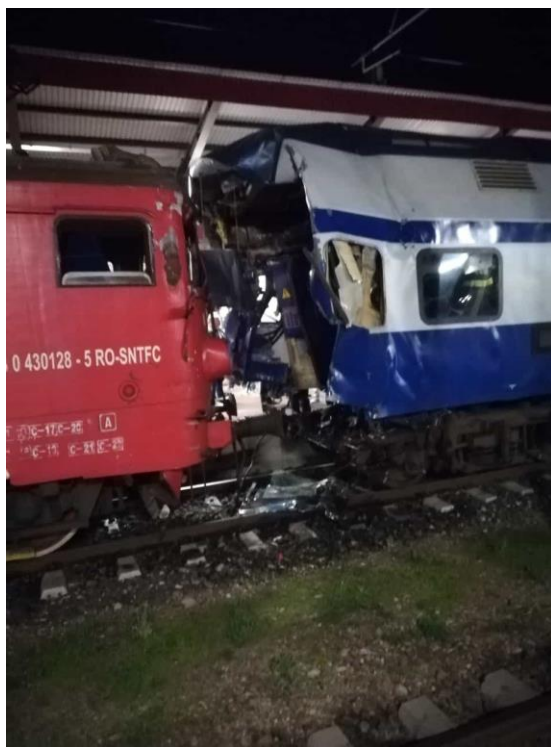
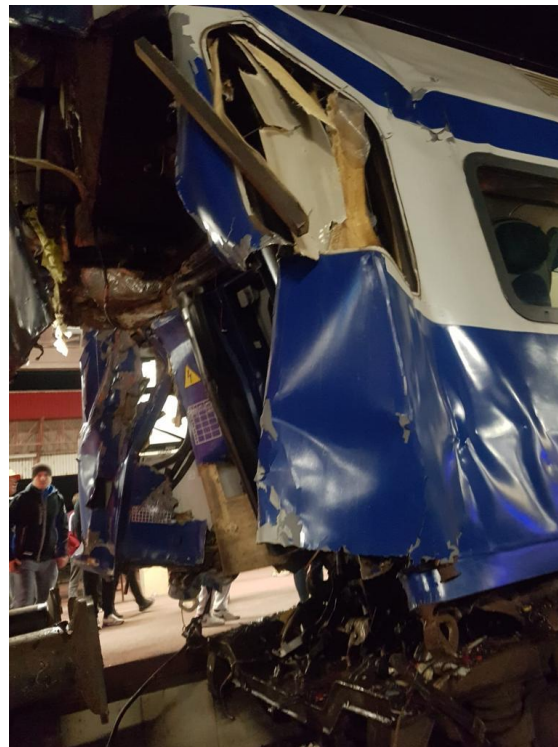
- capătul vagonului dotat cu frâna de mână (capătul tamponat violent), prezenta avarii majore produse ca urmare a tamponării violente a cestuia de către locomotiva EC 128;
- la verificarea frânei de mână, s-a constatat că aceasta a mai permis încă aproximativ cinci rotații până la blocarea în poziția de strângere completă;
- lipsă componente ale instalației de frână (distribuitor de aer și rezervor de aer), acestea fiind identificate pe distanța cuprinsă dintre locul producerii tamponării violente și locul de oprire al vagonului și ulterior depozitate în siguranță.

Foto nr.6 – vagonul seria Bmee tamponat violent

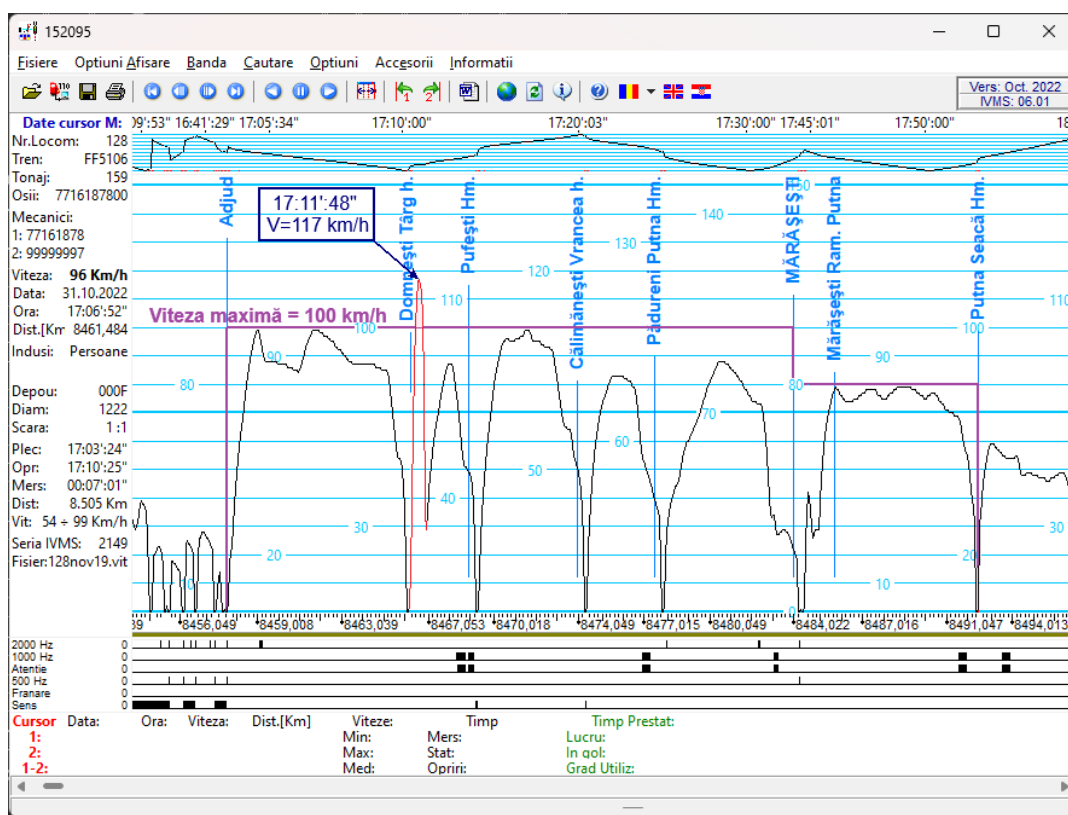
Mecanicul a luat măsuri de deconectare a disjuncteurului locomotivei și de frânare a trenului. După deconectarea disjuncteurului și frânarea trenului viteza a scăzut la aproximativ 29 km/h după care a conectat disjuncteurul și a continuat mersul (**Fig. nr.6**).

Fig. nr.6 – Înregistrări IVMS ale trenului nr.5216 din 31.10.2022 remorcat cu EC 128

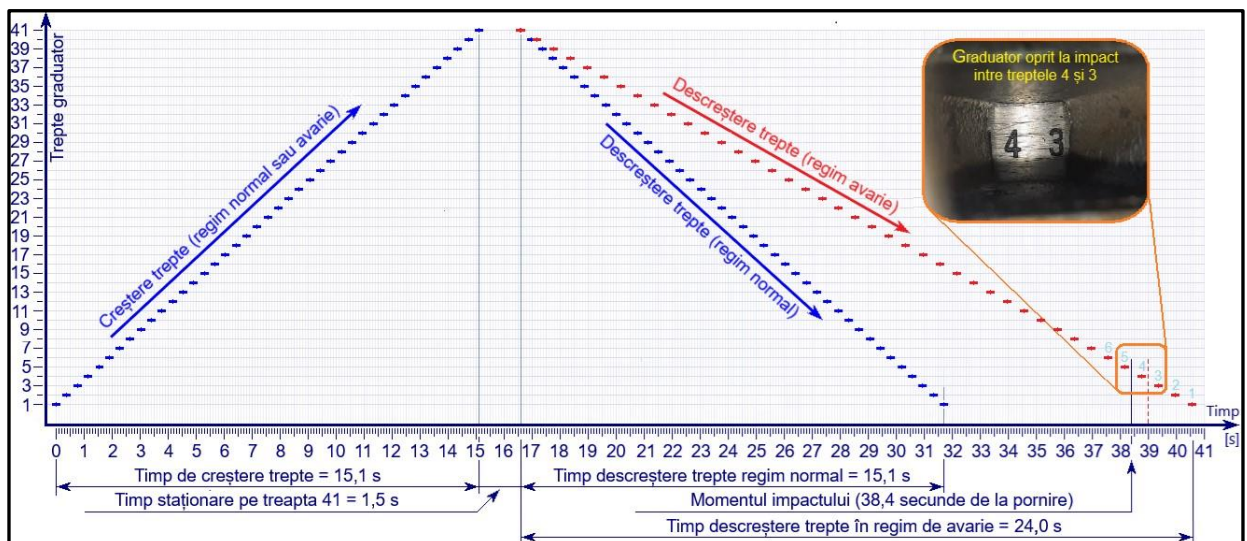
Din diagramă se observă că momentul impactului (secunda 38,4 de la pornire), se află în imediata apropiere a zonei unde a fost găsit oprit graduatorul ca urmare a întreruperii tensiunii (între treptele 3 și 4). Urmare a acestei constatări, comisia de investigare a concluzionat că în momentul producerii accidentului echipamentul SAGMA de antrenare a graduatorului funcționa în regim de „Avarie”.

Figura nr.9 – diagrama timp creștere și descreștere trepte graduator la EC 128

Concluzie: În cazul locomotivei EC 128, la momentul producerii accidentului, deplasarea graduatorului de la treapta 41 până pe poziția dintre treptele 3 și 4 s-a făcut cu viteză redusă, corespunzătoare regimului de „Avarie”, fapt ce dovedește că anterior, la echipamentul SAGMA, s-a produs apariția accidentală a unei suprasarcini pe motorul de acționare a graduatorului, care a indus această stare

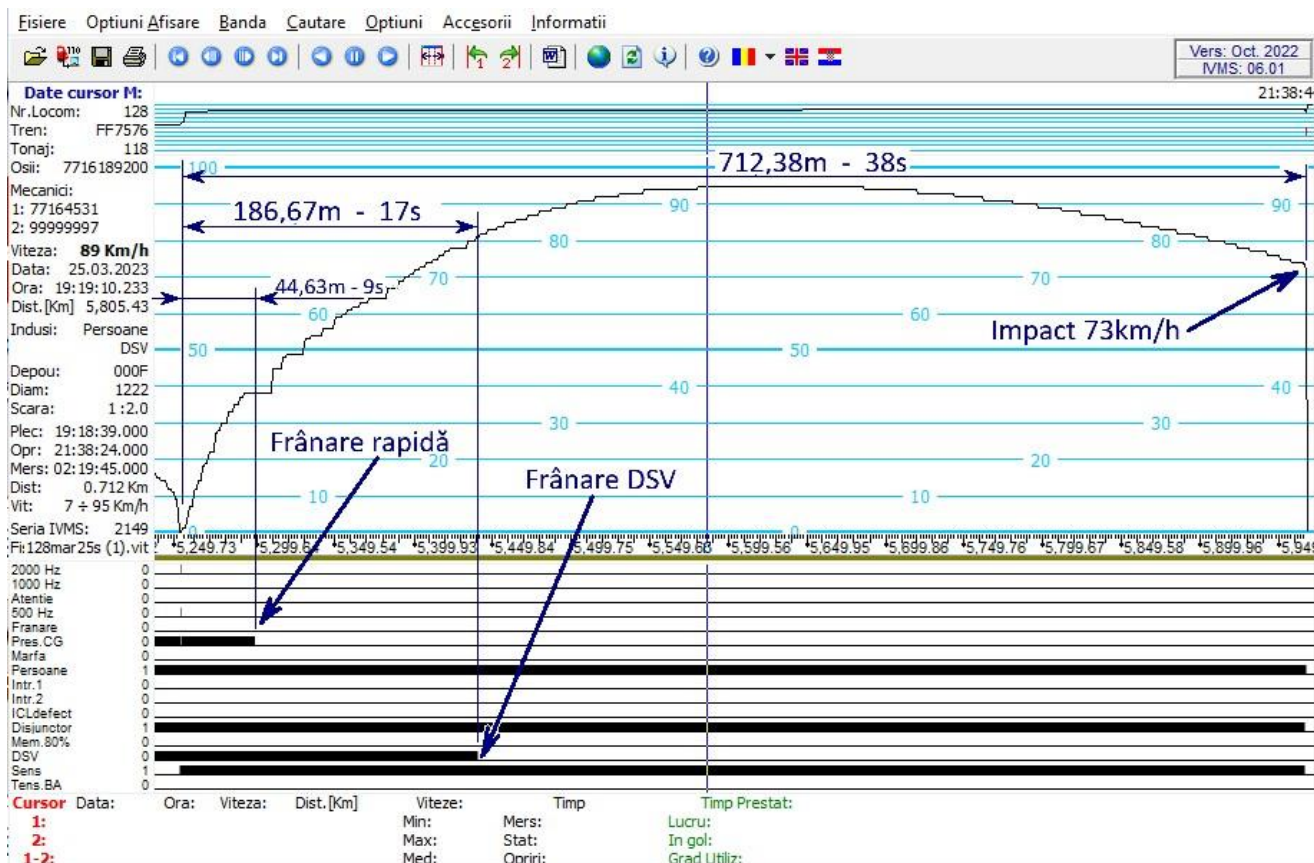
Fig. nr.11 - Diagrama vitezei locomotivei EC 128 la momentul producerii accidentului

- după punerea în mișcare a locomotivei EC 128 la ora 19:18:39 din fața semnalului de manevră M11 și până la ora 19:18:48 (în timp de 9 secunde), acesta a parcurs un spațiu de 44,63 metri și a atins viteza de 38 km/h, moment în care s-a produs golirea conductei generale de aer ca urmare efectuării unei frânări rapide prin acționarea frânei indirecte respectiv prin manipularea robinetului KD2. Din declarațiile mecanicului de locomotivă a reieșit că după punerea locomotivei EC 128 în mișcare, la manipularea controlerului de pe poziția „1” pe poziția „2” s-a produs o creștere necomandată a vitezei iar pentru ținerea sub control a acesteia, a acționat frâna directă a locomotivei urmată imediat de aducerea controlerului locomotivei pe poziția „0”, dar viteza a continuat să crească. Urmare a faptului că viteza a continuat să crească, mecanicul a acționat robinetul KD2, efectuând o frânare rapidă;

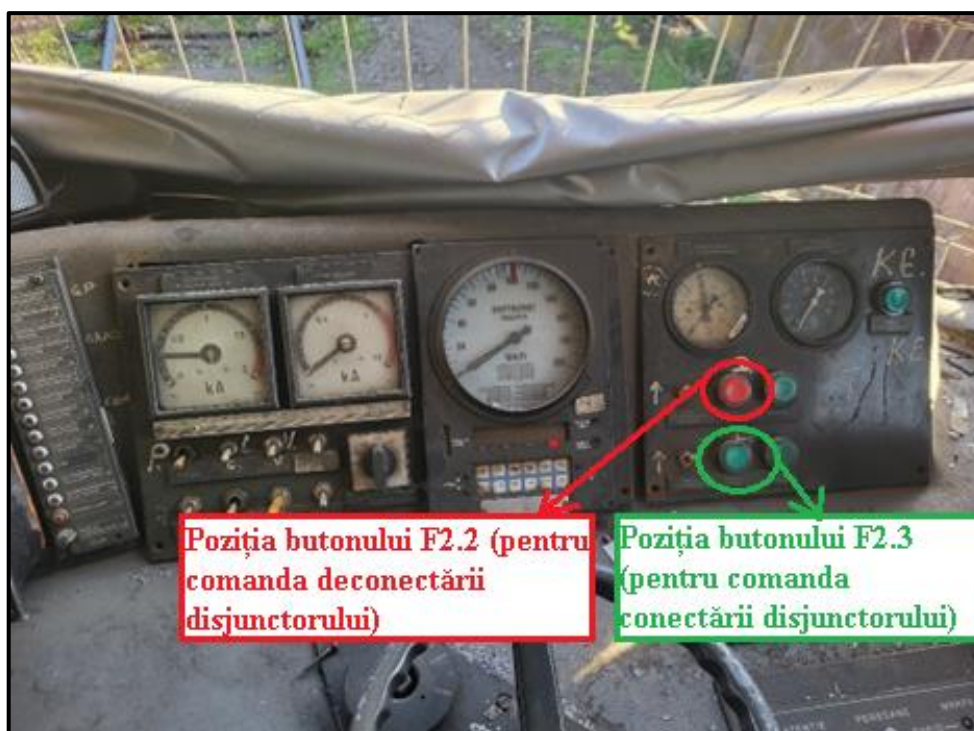
Foto nr.7 – Pupitru de comandă din postul A de conducere cu poziția butoanelor F2.2 și F2.3

Având în vedere poziționarea butoanelor F2.2 și F2.3 așa cum este prezentat în **Foto nr.7**, pe fondul iluminatului redus (în condiții de noapte), a tangajului și balansului produs de demarajul locomotivei și trecerea peste macazuri, este foarte posibil ca mecanicul să fi încercat acționarea butonului F2.2 (pentru comanda deconectării disjuncteurului), dar în realitate acesta să fi apăsat butonul F2.3 (pentru comanda conectării disjuncteurului), acestea fiind poziționate alăturat. De menționat este faptul că aceste butoane sunt fără automenținere, ceea ce face aproape imposibilă stabilirea cu exactitate a butonului care a fost acționat.
