**RAPPORT
D'ENQUÊTE TECHNIQUE**
**sur la mise en danger de voyageurs
et des services de secours
lors de la détresse du train n° 5 765
de l'entreprise ferroviaire OSLO
survenue le 25 juin 2023 à Nuits (89)**

Mars 2025

Organisme auteur : Bureau d'Enquêtes sur les Accidents de Transport Terrestre (BEA-TT)

Affaire n° BEATT-2023-07

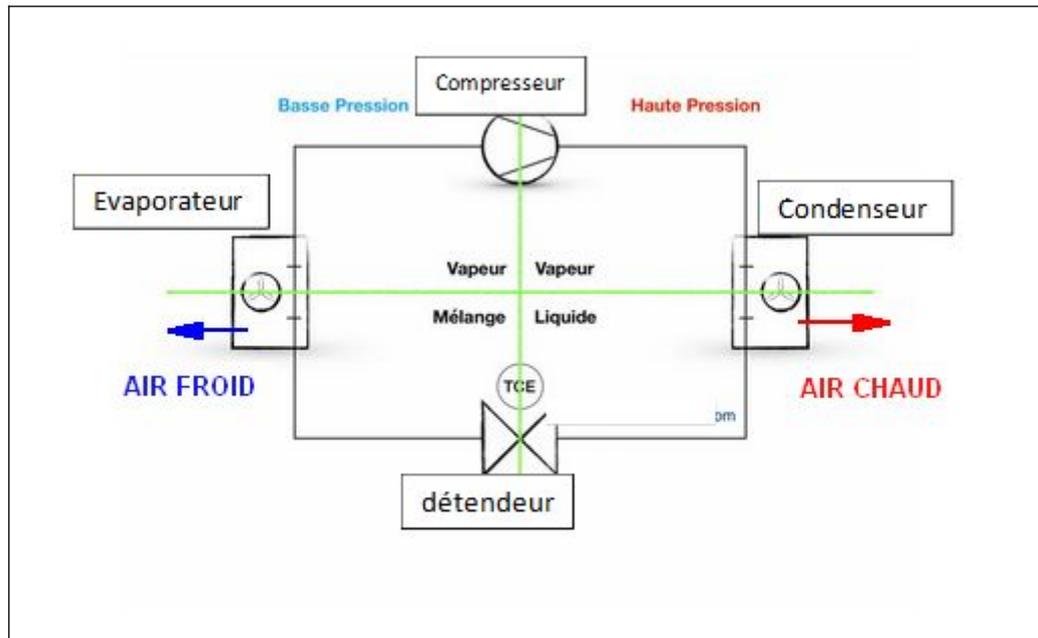
Figure 5 : schéma climatisation
Source SNCF V - Légendé BEA-TT

Des protections sont mises en place pour veiller à la bonne circulation du fluide frigorigène. Un manque de pression ou une pression excessive du fluide conduit à l'arrêt du fonctionnement de la climatisation qui est signalé par l'allumage d'une lampe sur le tableau de contrôle. Cependant, avant l'arrêt total du système, un mode dégradé de la réfrigération peut être réalisé automatiquement avec des temps de fonctionnement séquencés.

Un technicien de la composante Matériel de SNCF V (spécialiste climatisation des voitures Corail) nous fait remarquer que la mise à quai d'une rame Corail non pré conditionnée, un jour de fortes chaleurs, peut conduire, selon l'orientation du condenseur de chaque voiture par rapport au quai, à diminuer l'évacuation de l'air chaud. L'air chaud demeure emprisonné entre le condenseur et le quai s'opposant au refroidissement du fluide. Cela conduit à une sur-élévation de la température du fluide réfrigérant, d'où une augmentation de sa pression qui fait intervenir le système de protection. Dans la pire des situations, il arrête le fonctionnement du système, dans une situation intermédiaire, il le fait fonctionner en mode dégradé.

La composition du train n° 5 765 le jour de l'événement est de 3 voitures de tête d'une puissance de 21 000 kcal/H, 3 voitures intermédiaires de 23 000 kcal/H et 3 voitures de queue de 21 000 kcal/H. Selon le technicien ces puissances sont sous dimensionnées par fortes chaleurs avec un taux de remplissage maximal de voyageurs et si l'on considère leur isolation sommaire. Ceci rend indispensable le pré-conditionnement évoqué dans le document VO 00 139 de la SA SNCF V.

Le jour de l'événement la rame a séjourné la journée entière en plein soleil sur une voie de service. Elle a été mise à quai sans qu'un pré-conditionnement ne soit réalisé et que des mesures particulières comme la fermeture des rideaux ne soient prises. D'après le technicien du service Matériel de SNCF V interrogé, on peut estimer qu'à l'intérieur des voitures la température atteint 40 °C lorsque ces voitures sont stationnées au soleil sans climatisation. Il est envisageable que les 4 véhicules de tête avaient leur condenseur orienté favorablement ce qui expliquerait le bon fonctionnement de la climatisation. Pour les 5 véhicules de queue, il est envisageable que leur condenseur soit orienté côté quai, ce qui a vraisemblablement conduit à leur panne. Lors de la visite des voitures suite à cet incident, 8 voitures sur les 9 ne présentent aucune anomalie. 1 voiture avait un fusible « puissance » défectueux. De ce fait, 1 ventilateur condenseur était isolé sur les 2, ce qui permettait d'avoir la réfrigération en fonctionnement avec l'autre ventilateur. Aussi, c'est un fonctionnement en mode très dégradé et insuffisant pour ces températures extérieures élevées .

Le BEA-TT retient que le bon fonctionnement de la climatisation des voitures types Corail dépend bien sûr de l'entretien régulier du système conformément au plan de maintenance, mais aussi du respect des règles de pré-conditionnement ainsi que des mesures spécifiques « fortes chaleurs ». Ces deux derniers points n'ont pas été mis en œuvre le jour de l'événement par l'EF OSLO.

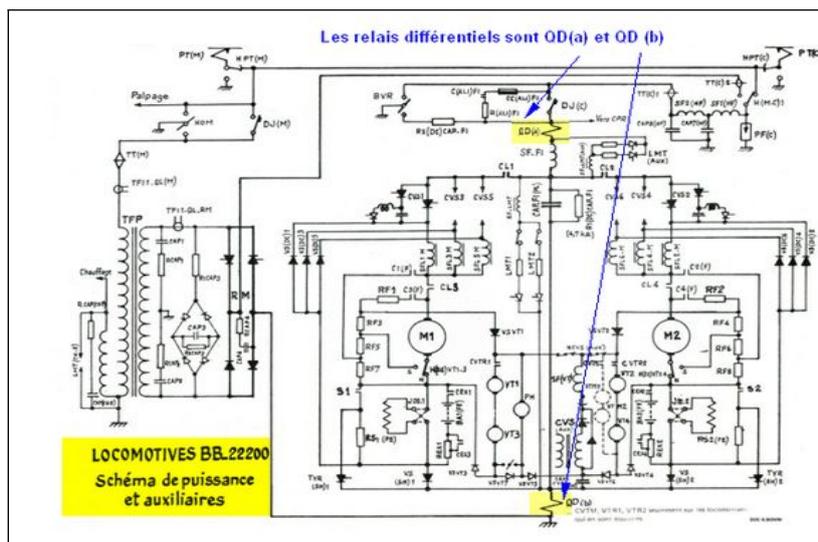
Figure 6 : schéma de puissance BB 22 200
 Source SNCF V - Légendé BEA-TT

Sur le circuit de maintien de la fermeture du DJ, différents contacts sont montés en série dont celui du QD qui sont en permanence fermés tant qu'aucun défaut n'est décelé. L'ouverture d'un de ces contacts provoque l'ouverture immédiate du disjoncteur et parfois l'impossibilité de le refermer si l'anomalie est persistante.

En complément, un autre contact de ce relais vient alimenter un relais appelé Q QD de la carte IS 239 qui va commander la sortie du DJ(SI)QD. Ceci va commander l'interdiction de fermeture du DJ via le tiroir de commande. La défaillance de ce relais sur la carte IS 239 va donc empêcher de fermer le DJ. L'anomalie est signalée par le déclenchement d'un disjoncteur de signalisation (DJ (SI) QD) implanté sur le tableau électrique visible par le conducteur dans le compartiment moteur de la locomotive.

Une disjonction en cabine de conduite est signalisée au conducteur par l'allumage d'une lampe de signalisation (LS (DJ)) qui est accompagnée par l'allumage d'autres lampes de signalisation comme celles de la charge batterie (LS (BA)) et de la pompe à huile (LS(PH)). (l'ouverture du DJ conduit à l'arrêt du fonctionnement du convertisseur statique qui gère entre autres la charge batterie et le fonctionnement d'une pompe à huile électrique pour le refroidissement de composants électriques).

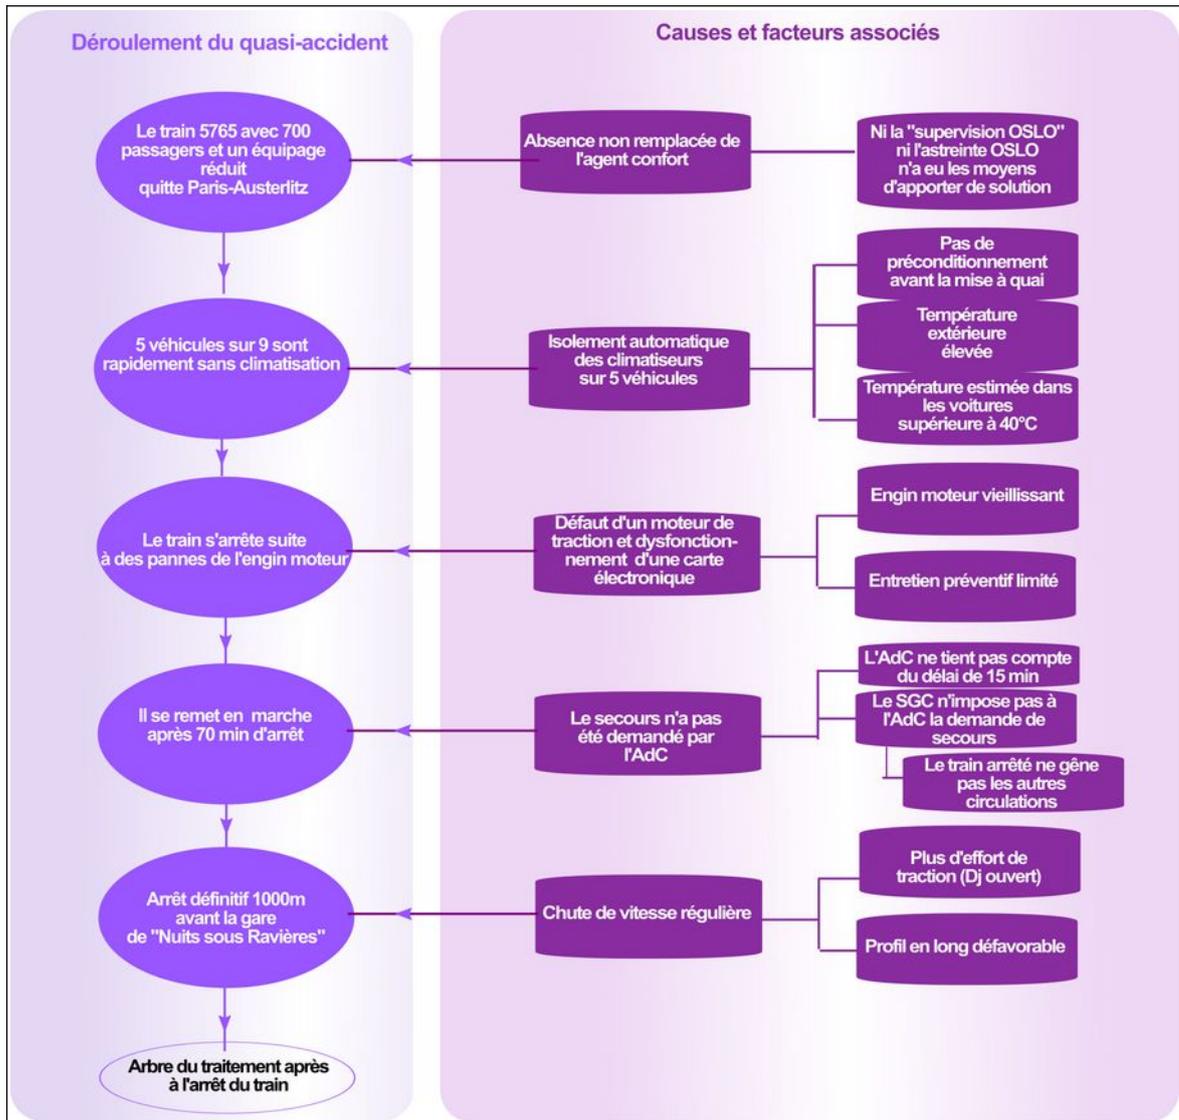
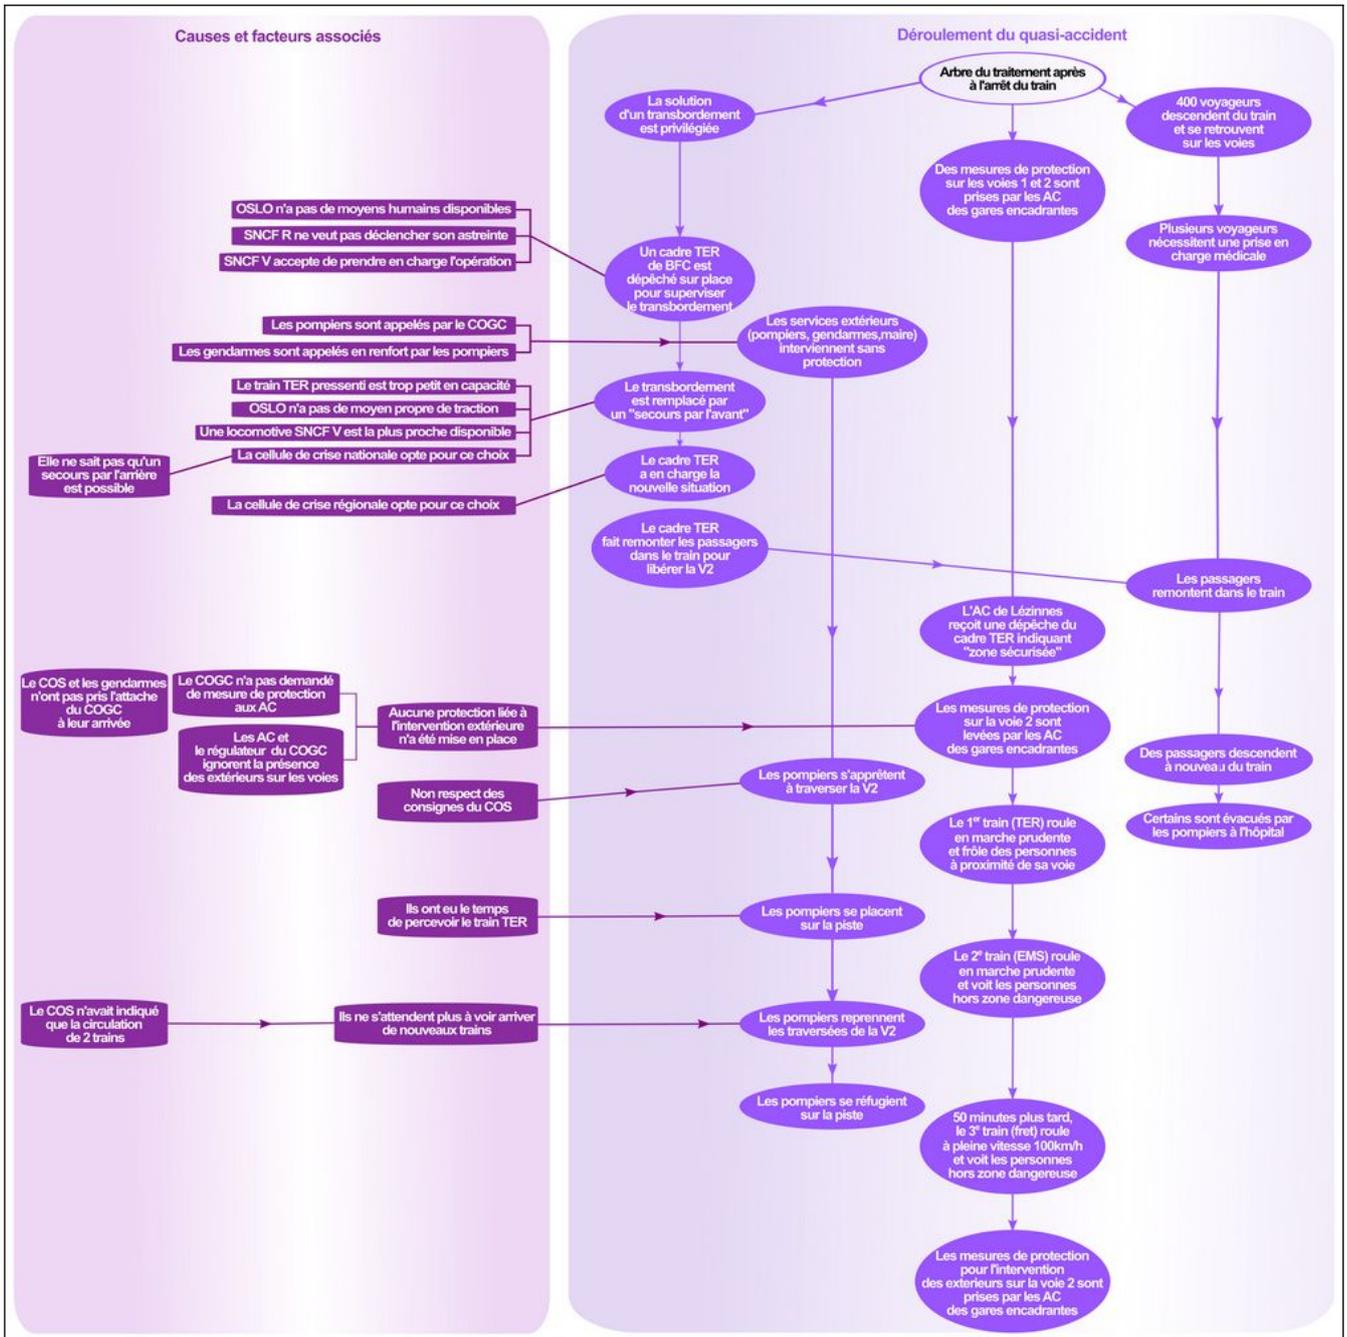
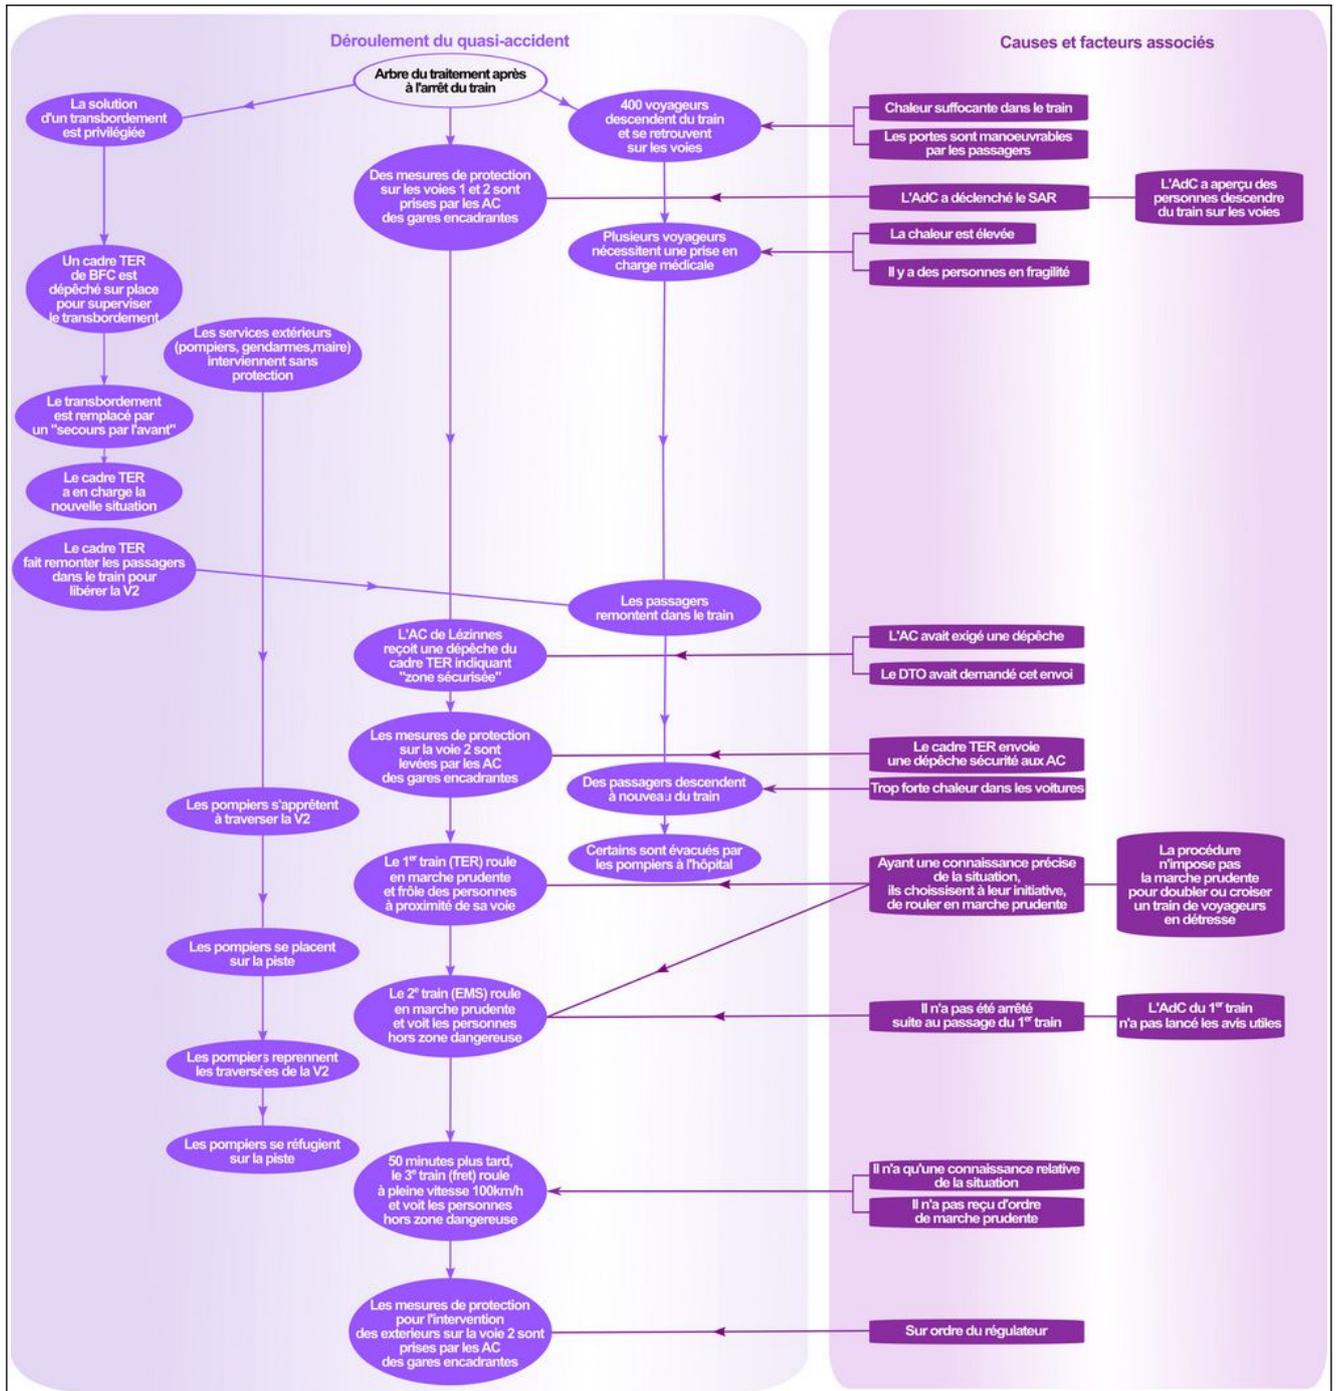
4.1 - Arbres des causes

Au terme de l'enquête, le BEA-TT retient comme cause essentielle du quasi-accident un manque de rigueur flagrant dans le respect des règles définies, et ceci par la majorité des acteurs ferroviaires qui sont intervenus tant à distance que sur le terrain.

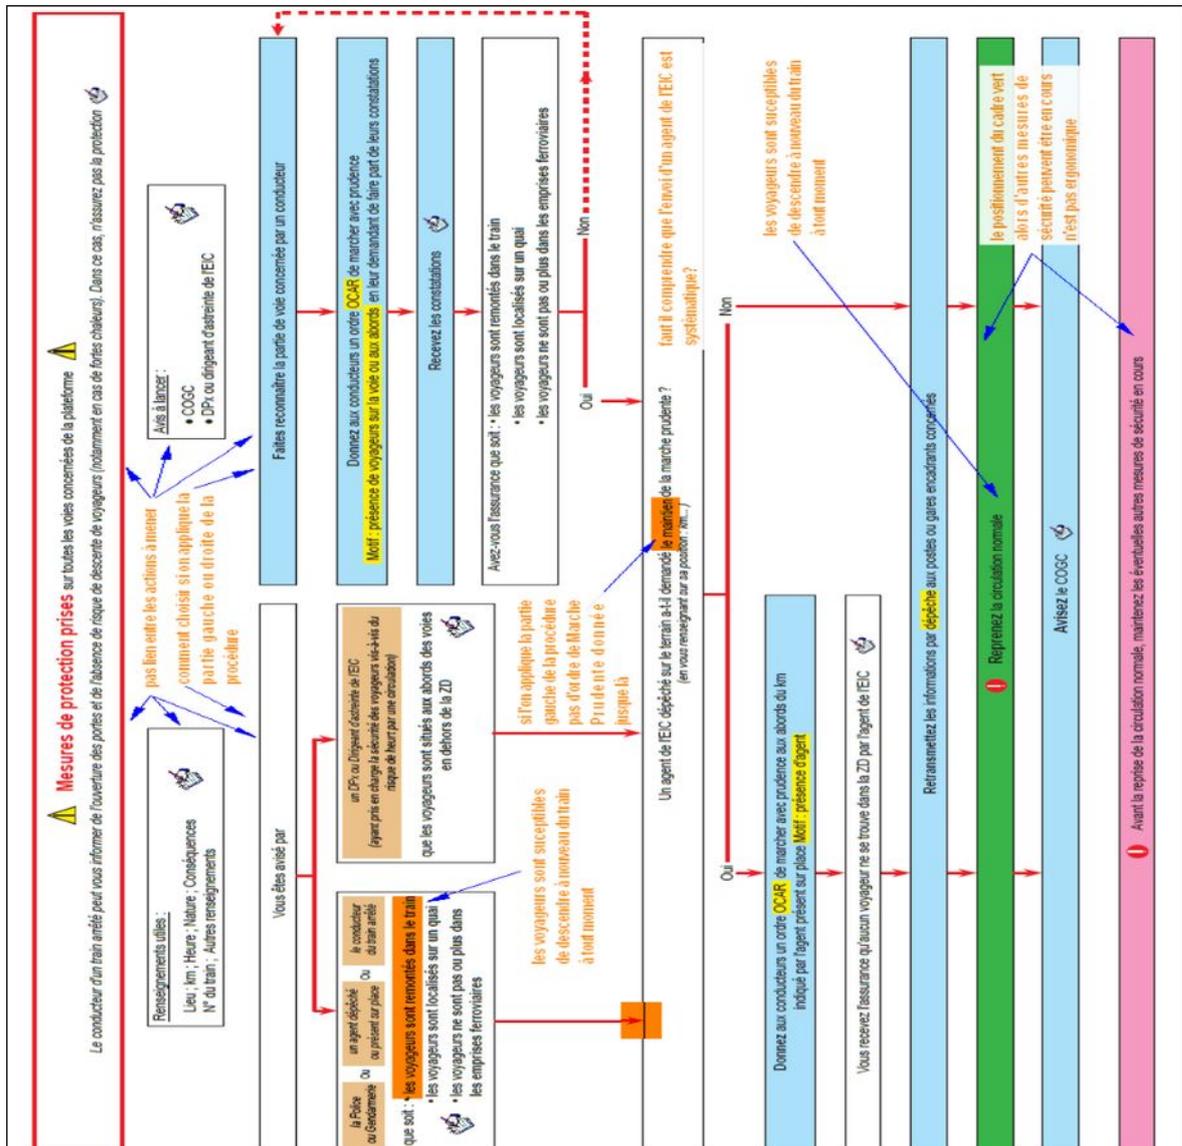
Fiche 10.5

Cette procédure est adaptée pour le traitement d'une mauvaise exécution d'arrêt d'un train. Ceci implique que le maintien à l'arrêt de la circulation en pleine voie ou partiellement à quai sera relativement court (temps utile pour accompagner les voyageurs voulant descendre ou monter dans le train). Pour le traitement d'une détresse, cela induit un temps de stationnement en pleine voie de plusieurs heures. Cette fiche ne prend pas en considération les conditions évolutives du maintien des voyageurs à bord du train. A tout moment, la dégradation de la situation vécue à bord du train peut conduire à des situations d'auto-évacuation de la part des voyageurs. Ceci détermine leur exposition au risque majeur de heurt par une circulation présente sur les autres voies de la plateforme lors de la reprise ou du maintien des circulations ferroviaires en marche normale.
