Untersuchungsbericht

Aktenzeichen: BEU-uu2020-04/007-3323

Gefährliches Ereignis im Eisenbahnbetrieb

Ereignisart:	Zugentgleisung
Datum:	15.04.2020
Zeit:	21:03 Uhr
Betriebsstelle:	Bahnhof Berlin-Lichtenberg (S-Bahn)
Gleis:	692
Weiche:	61W350 c/d

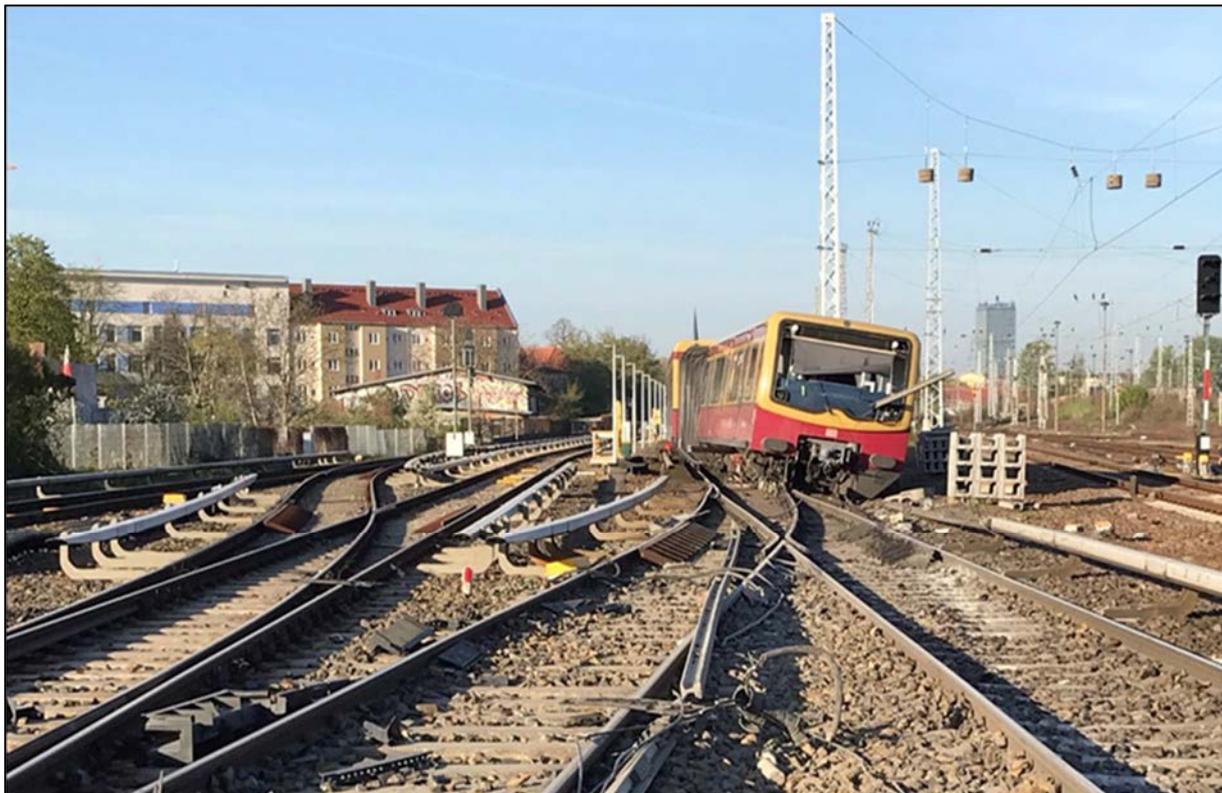
Abbildung 3: Entgleister Zug und Schäden an der Infrastruktur³

Die DKW 61W350 c/d befand sich bei Eintreffen der BEU nicht in Endlage. An der linken Weichenzunge des Strangs c waren Anschlag- und Schleifspuren vorhanden. Die linke Backenschiene wies Schleifspuren auf. Kleineisen waren beschädigt. Am Radlenker auf der des rechten Doppelherzstücks war eine deutliche Verformung, wahrscheinlich vom Anschlag eines Radsatzes, zu erkennen. Einige Schwellen wiesen Überfahrspuren auf. Die genannten Beschädigungen an der DKW 61W350 wurden als Folgen der Entgleisung identifiziert und als Ereignisursache ausgeschlossen. Die Weiche 61W349 im Bf Berlin-Lichtenberg (S-Bahn) einschließlich der Stromschiene wurde infolge des Ereignisses vollständig zerstört.

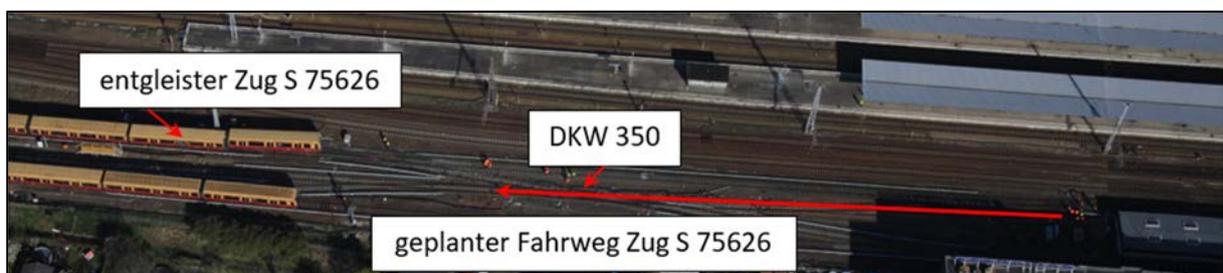
Abbildung 4: Luftaufnahme von der Unfallstelle⁴

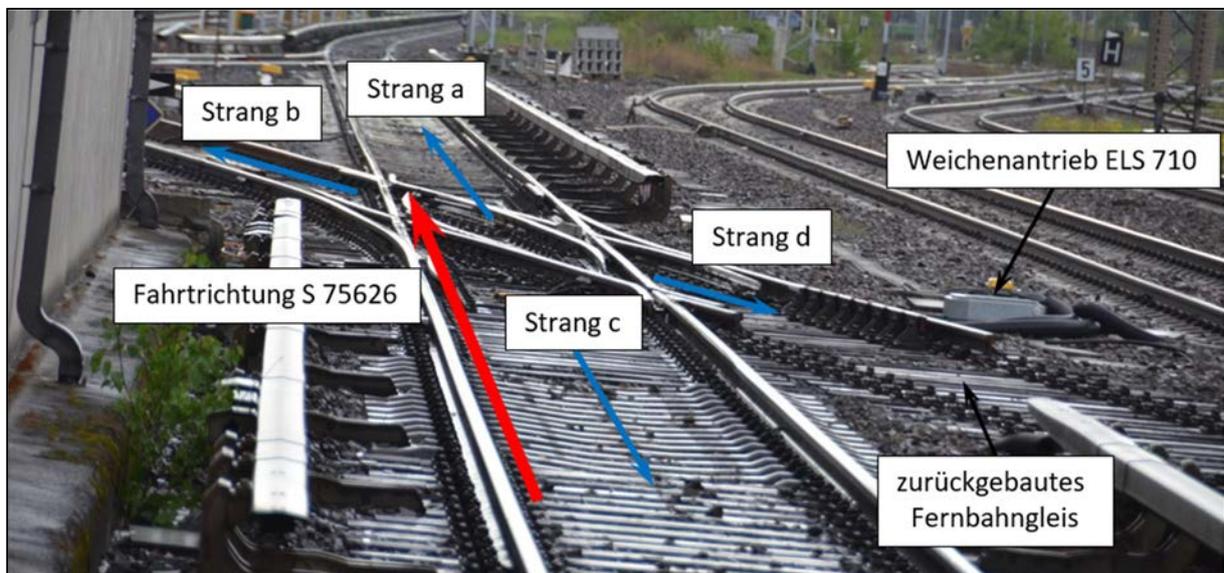
Abbildung 6: DKW 61W350 im Bf Berlin-Lichtenberg (S-Bahn) in Fahrtrichtung des Zuges⁶

Der Verständlichkeit halber werden doppelt vorhandene Bauteile im Folgenden zusätzlich mit den Angaben rechts und links bezeichnet. Die Formulierung bezieht sich immer auf die Fahrtrichtung aus Strang c nach Strang a, welche in der Abbildung 6 dargestellt ist.

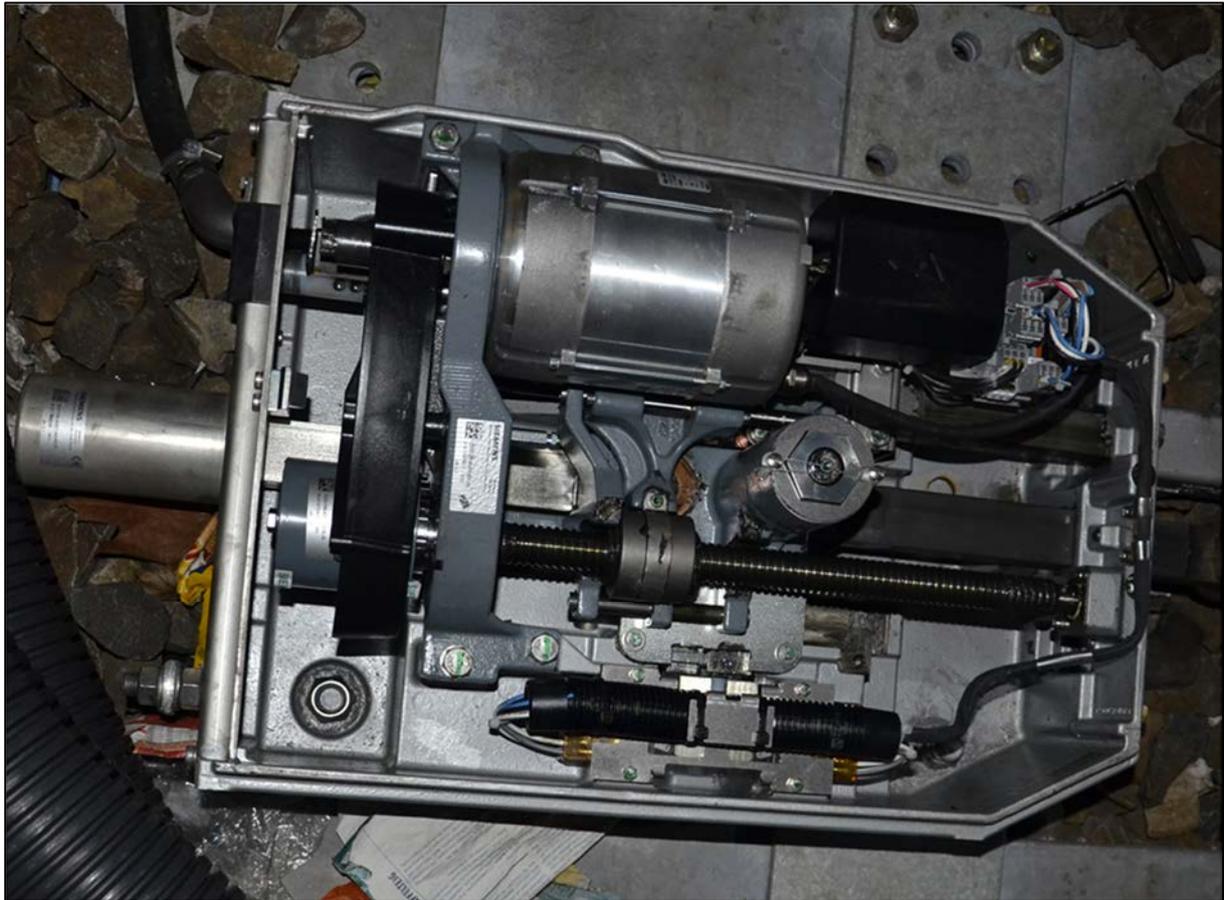
Abbildung 7: Geöffneter Weichenantrieb Switchguard ELS 710 nach dem Unfall⁷

Der Antrieb war vom Bedienplatz im ESTW BSTV nicht mehr bedienbar. Dort war eine Auffahrmeldung aufgelaufen. Eine nach dem Ereignis durchgeführte Messung der Zungenrestspannungskraft ergab laut Protokoll vom 19.04.2020 einen Wert von 1.770 N für die Fahrt von Strang c nach Strang a. Im Rahmen der Untersuchungen an der Unfallweiche wurden an den Zungenprüferstangen erhebliche vertikale und horizontale Bewegungen festgestellt, die von der abliegenden Weichenzunge des Strangs d der DKW ausgingen und die über die Prüferschieber direkt in den Weichenantrieb eingeleitet wurden. Durch die Firma Siemens Mobility GmbH wurden im Rahmen der Ereignisuntersuchung Sensoren an den Herzstücken sowie an verschiedenen beweglichen Teilen der Stell- und Prüfeinrichtungen der DKW und am Gehäuse des Weichenantriebes angebracht, um die auftretenden Schwingungen und Stöße zu quantifizieren. Dabei wurden während der Zugfahrten an den Weichenteilen und am Weichenantrieb Beschleunigungen und Stöße gemessen, die dauerhaft über 300 m/s^2 mit Frequenzen von 150 Impulsen je Sekunde in vertikaler Richtung und über 140 m/s^2 mit

„Im Unfallantrieb wurde die interne Verriegelung, welche für die Weichenantriebsfunktion „Festhalten in Endlage“ erforderlich ist, durch die am Unfallort wirkende Zungenrestspannungskraft und durch die am Unfallort beim Befahren der Unfallweiche entstehenden Stoß- / Schwingungbelastungen schrittweise bzw. zum Unfallzeitpunkt vollständig aufgelöst.“

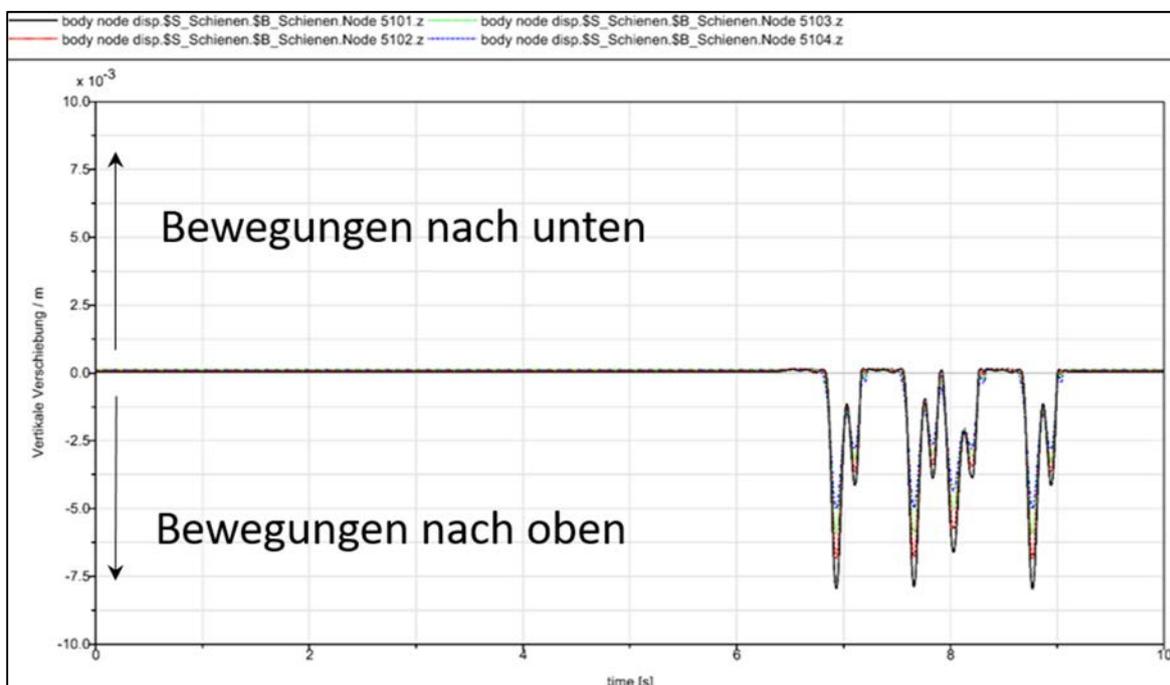
Bei der Erarbeitung des Berechnungsmodells flossen als Eingangsgrößen die Konfiguration und Geschwindigkeiten der S-Bahn-Fahrzeuge, die Konstruktionsparameter der DKW 61W350 c/d unter Berücksichtigung der besonderen Einsatzbedingungen im Bf Berlin-Lichtenberg sowie die Aspekte der Lagerung des Weichenantriebs auf den Schwellen bzw. im Gleisbett ein. Es wurden zunächst die Rad-Schiene-Interaktion mit einer idealen Fahrbahn und idealen Fahrzeugen und die daraus resultierenden Kraft- und Schwingungseinträge auf den Weichenantrieb als Referenzwerte ermittelt. Danach wurden mehrere Varianten von Einzelwagen und Zugfahrten mit Viertelzügen, welche die im Rahmen von Ersatzmessungen mit dem System „Krabbe“ festgestellten Gleislagefehler und die optisch festgestellten, aber nicht quantifizierten Mängel in der Fahrbahn simulierten, berechnet. Die Simulation der Zugfahrten ergab bei Zugfahrten mit Viertelzügen Querverschiebungen von mindestens vier Millimetern, die hinsichtlich der Periodenlänge mit den bei der Messung mit dem System „Krabbe“ nach dem Ereignis festgestellten Periodenlängen der Richtungsfehler korrespondierten. Der Gutachter führte im Gutachten aus, dass ein fehlerhafter Oberbau an der Fahrbahn bereits am Anfang der DKW sehr wahrscheinlich zu einer Anregung von Schwingungen führte, die sich mit zunehmender Dauer aufgrund der Befahrung ausschließlich durch beschleunigende Fahrzeuge mit immer denselben fahrzeugtechnischen Parametern verstetigten und letztendlich in die gemessenen Richtungsfehler mündeten. Diese verstärkten sich dann sukzessive aus sich selbst heraus. Mittels der Simulationsrechnungen konnten Bewegungen in einer Größenordnung von bis zu acht Millimetern in vertikaler Richtung an der

abliegenden Zungenspitze im Strang d, dargestellt werden. Signifikante Bewegungen an der abliegenden Weichenzunge im Strang d, traten bei einer Modellierung von Hohllagen von acht Millimetern an insgesamt zehn Schwellen, davon fünf Schwellen vor, vier Schwellen unter und eine Schwelle hinter den Doppelherzstücken, auf. In dieser Konfiguration entsprachen die Simulationsergebnisse den Verhältnissen, welche im Rahmen der Untersuchung am Unfallort angetroffen worden waren und im Wesentlichen auch den Ergebnissen der orientierenden Schwingungsmessungen, welche die Firma Siemens Mobility GmbH an der DKW 61W350 c/d im Bf Berlin-Lichtenberg durchgeführt hatte. Die Bewegungen an der Weichenzunge setzten erst ein, wenn der erste Radsatz in der Simulation die Doppelherzstücke befuhr. Der Ausschlag nach dem Befahren durch den ersten Radsatz an einem Drehgestell war dabei jeweils höher, als der nach dem Befahren durch den zweiten. Die folgende Abbildung zeigt eine grafische Darstellung der im Ergebnis der Simulation aufgezeigten vertikalen Bewegungen an der rechten Weichenzunge im Strang d und deren zeitliche Abfolge im Verlauf einer Zugfahrt. Positive Ausschläge im Graphen stellen dabei Bewegungen nach unten, negative Ausschläge im Graphen Bewegungen nach oben dar. Die Doppelspitzen der Ausschläge entsprechen jeweils den zwei Radsätzen eines Drehgestells.

Abbildung 15: Vertikale Bewegungen an der Weichenzunge im Strang d¹¹

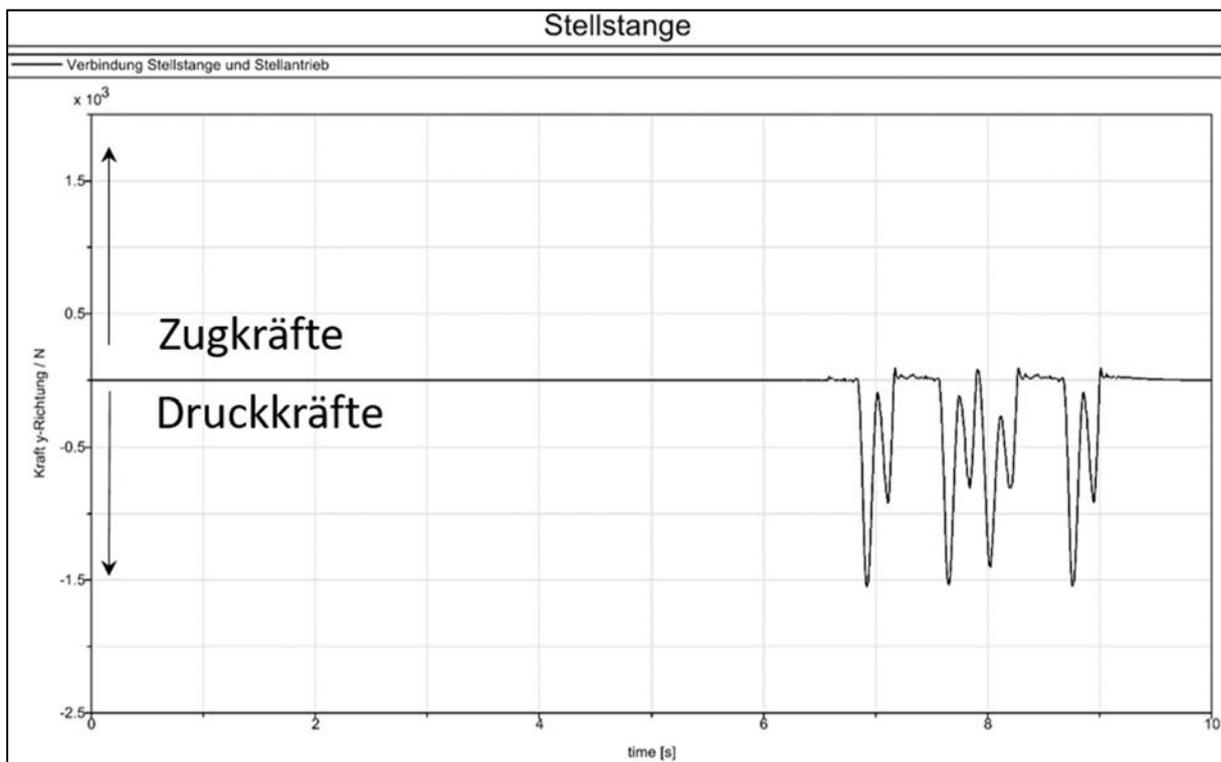
Aus den Schwingungen der Zungenspitzen resultierten laterale Bewegungen der Prüfer- und Stellstangen, die zu erheblichen direkten Kraft- und Schwingungseinwirkungen auf den Weichenantrieb führten. Die Simulationsergebnisse ergaben auftretende Kräfte mit Werten von bis zu 1.500 N. Gemäß dem Gutachten traten die Kräfte maxima an der Stellstange bei den Bewegungen in den Weichenantrieb hinein auf. Damit wirkten sie als Druckkräfte gleichgerichtet zur vorhandenen Zungenrestspannungskraft. Somit verstärkte sich der Kräfteeintrag über die Stellstangen in den Weichenantrieb. Die Kräfte traten erst mit dem Befahren der Doppelherzstücke durch den ersten Radsatz auf. In der folgenden Abbildung sind die an der Stellstange der DKW 61W350 c/d im Zusammenhang mit einer Zugfahrt auftretenden Kräfte in deren zeitlicher Abfolge dargestellt. Zugkräfte sind im Graphen als positiv abgetragen, während Druckkräfte als negativ dargestellt sind. Die Doppelspitzen stellen jeweils die beiden Radsätze an einem Drehgestell dar.

Abbildung 16: Kräfte an der Stellstange¹²

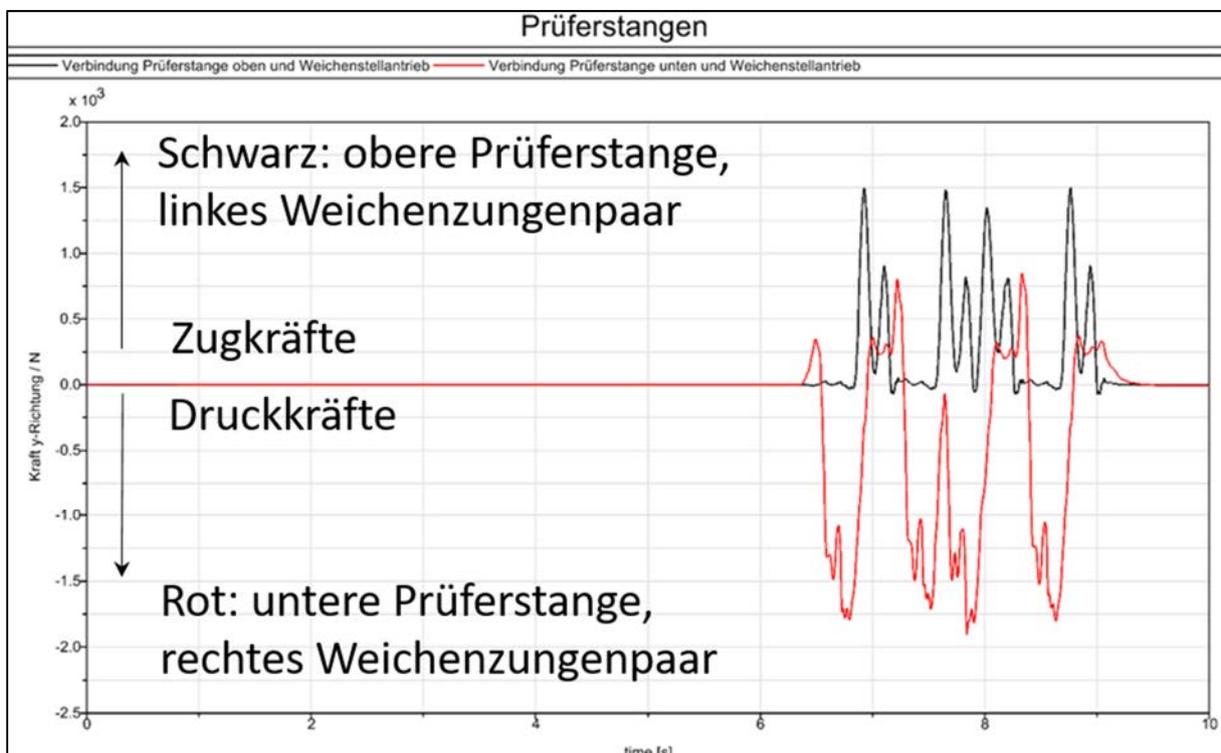
Laut den Simulationsberechnungen traten am oberen Prüferschieber, der mit der abliegenden Weichenzunge im Strang d verbunden war, ausschließlich bei der Überfahrt der Radsätze über die Doppelherzstücke Zugkräfte mit Ausschlägen von 0 N bis zu 1.500 N auf. Die

Belastungsspitzen setzten mit dem Befahren der Doppelherzstücke durch den ersten Radsatz ein. Sie deckten sich zeitlich mit den Durchgängen der Radsätze an den Doppelherzstücken, wobei das Maximum jeweils beim ersten Radsatz jedes Drehgestells auftrat. Am unteren Prüferschieber, der an der linken Zunge in Strang d befestigt war, traten hingegen sofort nach dem Befahren der anliegenden linken Weichenzunge durch den ersten Radsatz Zugbelastungen von etwa 300 N an der Prüferstange auf. Kurz bevor der erste Radsatz die Doppelherzstücke erreichte, wirkten über die untere Prüferstange hingegen Druckkräfte in den Antrieb hinein, sodass im Laufe einer Zugfahrt am unteren Prüferschieber im ständigen Wechsel sowohl Zug- als auch Druckkräfte auftraten. Die Kräfte maxima betrug dabei in Zugrichtung etwa 800 N und in Druckrichtung annähernd 2.000 N. Die maximalen Druckkräfte traten hier jeweils beim zweiten Radsatz jedes Drehgestells auf. Die folgende Abbildung zeigt den Verlauf der Kräfteinträge auf die Prüferstangen in der zeitlichen Abfolge während einer Zugfahrt über die DKW 61W350 c/d im Bf Berlin-Lichtenberg. Die Kräfte an der oberen Prüferstange sind als schwarze, die an der unteren Prüferstange als rote Linie erkennbar. Positiv aufgetragene Kräfte wirken als Zugkräfte aus dem Weichenantrieb hinaus, negativ aufgetragene Kräfte als Druckkräfte in den Weichenantrieb hinein.

Abbildung 17: Kräfte an Prüferstangen und -schiebern¹³

Der Gutachter stellte in seinem Fazit fest, dass Mängel im Bereich der Fahrbahn bei jeder Zufahrt über die Prüfer- und Stellstangen zu einer Beaufschlagung des Weichenantriebes mit im technischen Lastenheft der DB Netz AG nicht berücksichtigten Lasten führen können.
