Závěrečná zpráva o výsledcích šetření mimořádné události

Střet vlaku Os 13206 s osobou (zaměstnancem provozovatele dráhy) mezi
dopravnými D3 Rožnov pod Radhoštěm a Střítež nad Bečvou

Accident and incident investigation report

Collision of the regional passenger train No. 13206 with the worker (employee
of the infrastructure manager) between Rožnov pod Radhoštěm and Střítež
nad Bečvou operating control points

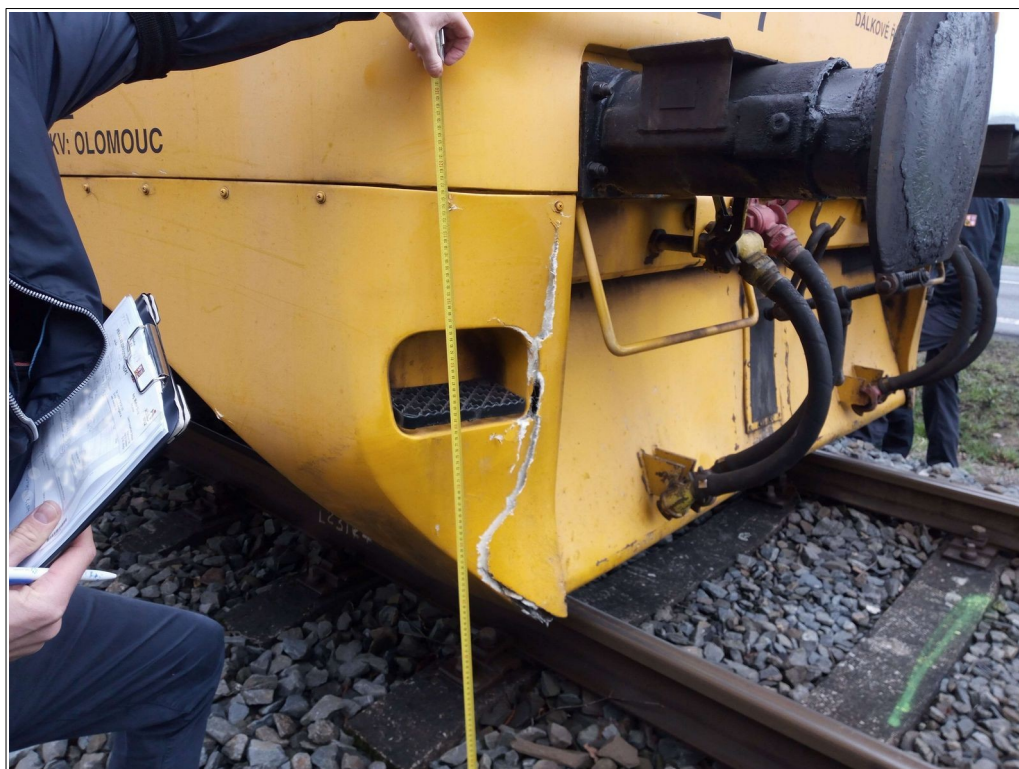
- HDV 814.052-7 mělo následkem střetu s osobou poškozený laminátový kryt předního čela v místě jeho pravého zaoblení, a to v prostoru pod pravým nárazníkem;

Obr. č. 2: Pohled na poškození čela HDV 814.052-7 po vzniku MU.

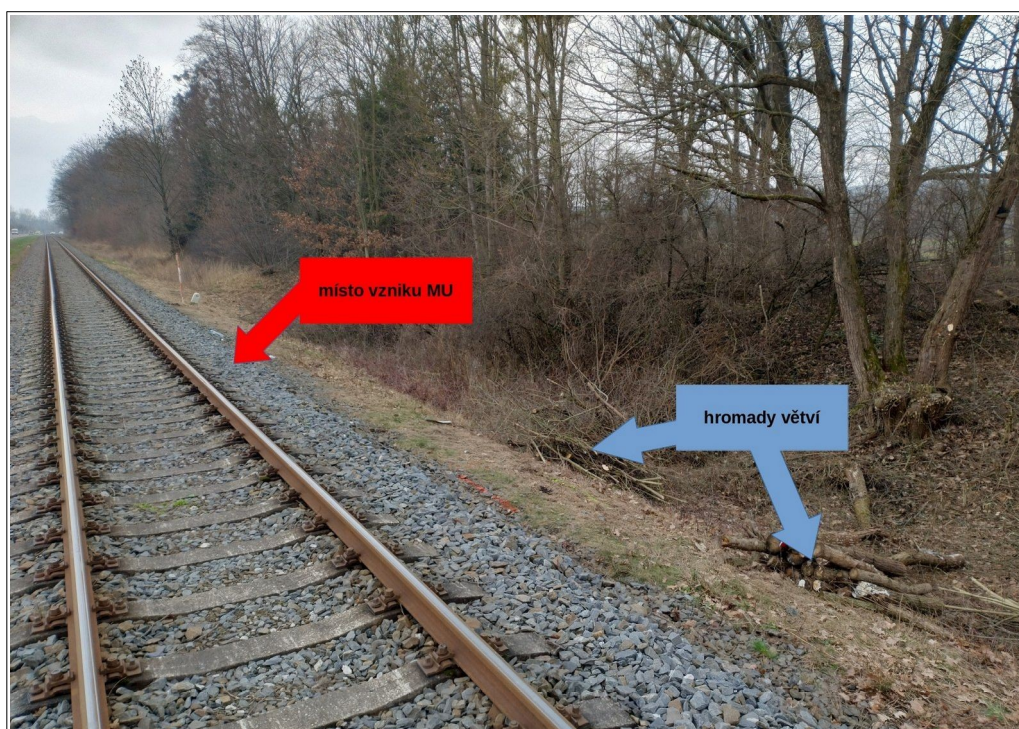
- místo, kde zaměstnanci SŽ (3 pracovníci údržby a oprav tratí, na které dohlížel vedoucí prací, jenž zastával funkci mistr tratí) vykonávali činnost, tedy kde prováděli ořez křovin a větví, se nacházelo vpravo ve směru jízdy vlaku Os 13206 ve vzdálenosti 3,5 m až 10,5 m od osy TK a jeho šířka byla cca 10 m. V tomto prostoru byly blíže k ose TK na dvou místech ve vzdálenosti cca 3,5 m od osy koleje

Obr. č. 3: Pohled na pracovní místo vpravo od TK.

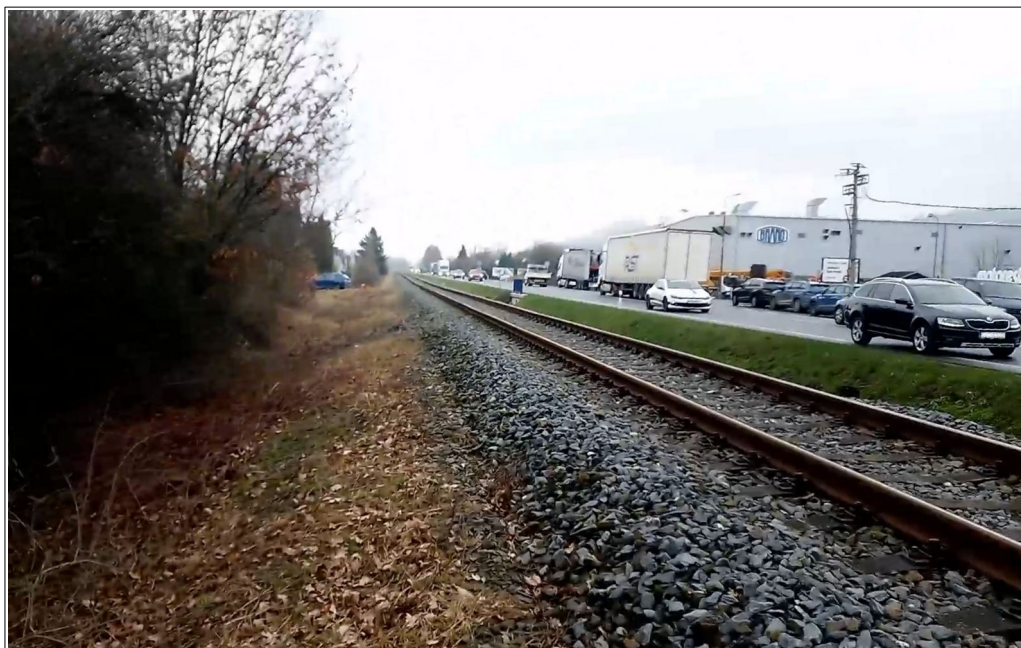
Úsek trati před místem MU v km 9,112 byl přehledný a mistr tratí, nacházející se v prostoru vymezeném osou TK a hromadami složených větví na pracovním místě, tzn. v průjezdném průřezu TK nebo ve volném schůdném a manipulačním prostoru či v jeho těsné blízkosti, měl oblečen výstražný oděv, který za dané situace musel být ze své podstaty z kabiny strojvedoucího vedoucího DV vlaku vidět a také byl viditelný na vzdálenost 638 m, tj. po dobu 40 s jízdy vlaku Os 13206, viz bod 3.1.7 této ZZ.

Obr. č. 4: Pohled od pracovního místa, a to z volného schůdného a manipulačního prostoru, směrem k zastávce Zubří.
