RAPORT DE INVESTIGARE

privind accidentul feroviar produs la data de 27.02.2024, ora 19:06, pe rețeaua de transport feroviar cu metroul, în circulația trenului nr.04 format din trenurile electrice de metrou 1121-2121 prin depășirea semnalului de intrare Y al stației Timpuri Noi, intrarea în abatere la linia 1 din această stație unde se afla garat trenul de metrou nr 17, format din trenurile electrice de metrou 1117-2117, fapt ce a dus la cuplarea celor 2 trenuri.

*Raport investigare final
24 februarie 2025*

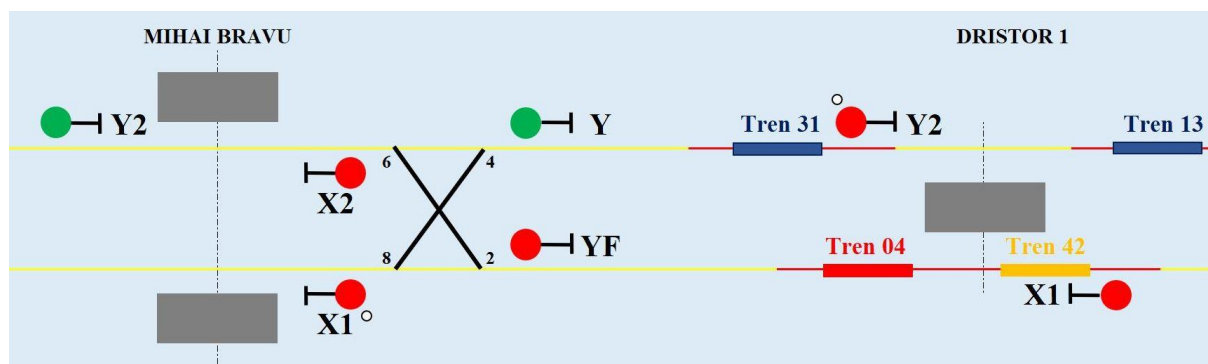
At 18:43 o'clock, train no.42 (consisting of electric train set type IVA 010-049-060), running with passengers, broke down upon departure from metro station Dristor 1 towards metro station Nicolae Grigorescu. As a result of the malfunction, the train stopped just after leaving metro station Dristor 1 with the last two wagons remaining on the platform and the other four wagons in the tunnel. Train no. 0404, a Bombardier-type train (consisting of electric train set 1121-2121), running under the ATP system between railway stations Mihai Bravu and Dristor 1 on track I, behind train 42, was stopped by the ATP-ATO system (ATO = Automatic Train Operation, a component of the ATC system responsible for automated train control) in the tunnel, near metro station Dristor 1, at about 18:46 o'clock, occupying track sections 143c and 145c.

Figure no.1 - Situation at 18:46 o'clock, when train 04 stopped in the tunnel.

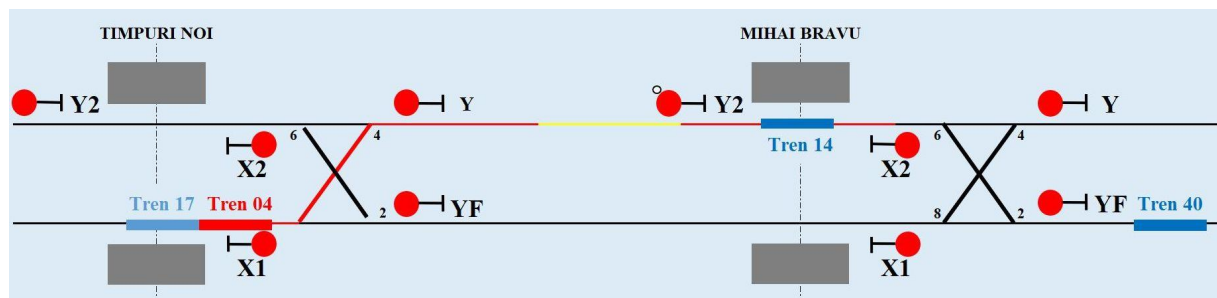
During this 60-second interval, at about 19:05:40 o'clock, train 04 passed the Y entry signal at metro station Timpuri Noi, which displayed the indication "stop without passing the signal", and continued running over turnouts 4 and 8, which were set in the deflection position. As a result of an emergency braking by the train driver, a violent collision between the two trains was avoided, however train 04 coupled with train 17, which was on track 1 at metro station Timpuri Noi, at a speed of 5 km/h.

Figure no.2 - Situation at 19:06 o'clock, when train 04 coupled with train 1.

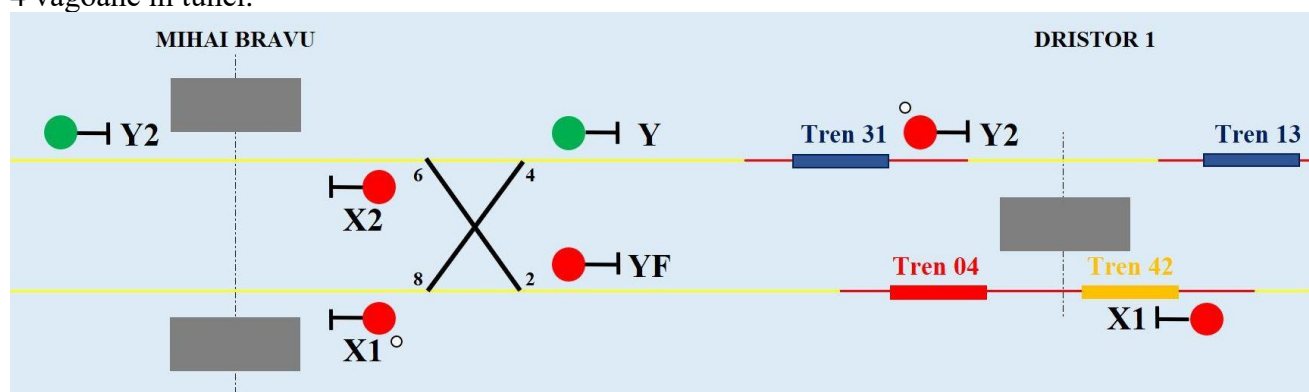
La ora 18:43 trenul de metrou 42 – (format din REM tip IVA 010-049-060), care circula cu călători, s-a defectat la plecarea din stația Dristor 1, spre stația Nicolae Grigorescu. Ca urmare a producerii defectării trenul s-a oprit la plecarea din stația Dristor 1, având ultimele 2 vagoane la peron și restul de 4 vagoane în tunel.

Figura nr.3 – Situația la momentul opririi trenului 04 din cauza defectării trenului 42

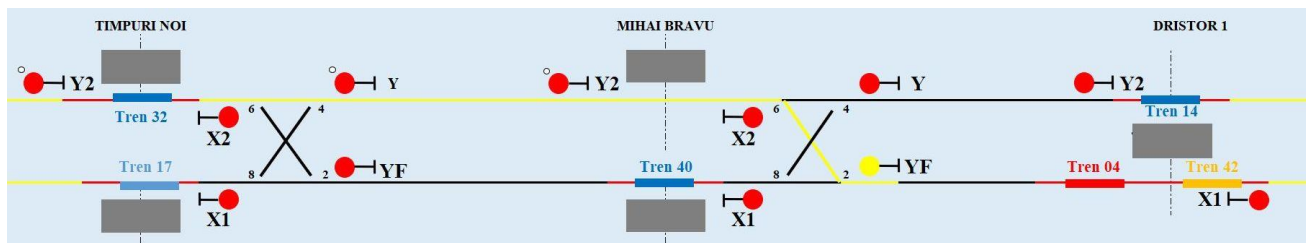
Trenul 04, tip Bombardier (format din TEM cu nr.1121-2121), care circula în sistem ATP între stațiile Mihai Bravu și Dristor 1, pe firul I, în urma trenului 42, a fost oprit de instalația ATP, în tunel, în apropierea stației Dristor 1, la ora 18:46, ocupând secțiunile 143c și 145c. Șeful de tură mișcare a dispus întoarcerea trenului 04 (aflat în tunel la intrare în stația Dristor1), la linia 2 în stația Mihai Bravu.

Figura nr.4 – situația la momentul plecării trenului 04 din tunel spre stația Mihai Bravu

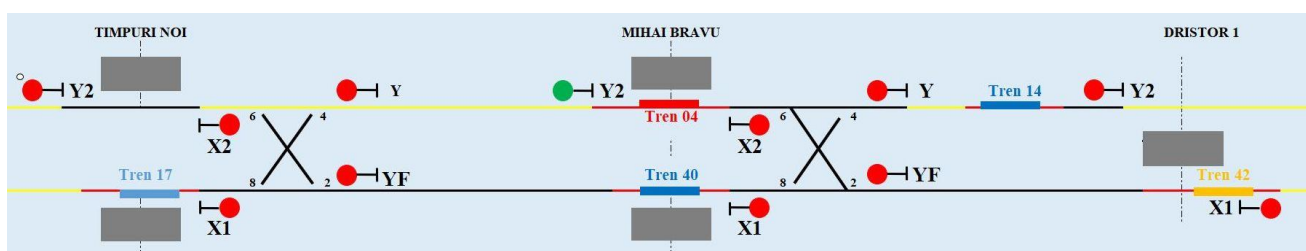
Mecanicul trenului 04 a schimbat postul de conducere al trenului, a plecat în modul DEP (cu viteză redusă), iar după primirea aprobării a izolat instalația ATP a trenului și a circulat pe baza semnalelor optice pe firul 1 în sens contrar sensului normal de mers, garând la linia 2 (la peron) în stația Mihai Bravu. Circulația trenului s-a făcut cu instalația ATP izolată, deoarece în situația dată în care circuitul era ocupat nu se putea face reorientarea „blocului de linie” pentru efectuarea parcursului ATP. Trenul 04 a fost primit în stația Mihai Bravu cu semnalul de ieșire Y2 având indicația „Liber cu viteză stabilită. Se menține firul de circulație – o lumină verde”. Conform înregistrărilor din instalația EBILOCK la ora 19:00:25 trenul 04 a garat în stația Mihai Bravu la linia 2.

Figura nr.5 – situația la gararea trenului 04 în stația Mihai Bravu, linia 2

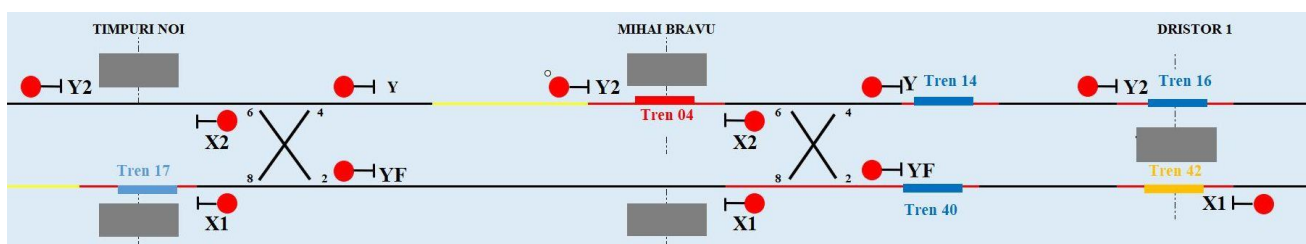
Pentru trecerea semnalului Y2 din stația Mihai Bravu în poziția pe oprire IDM din stația Nicolae Grigorescu a dezăvorât parcursul optic de ieșire din stația Mihai Bravu cu semnalul Y2. Astfel, după sosirea trenului 04 în stația Mihai Bravu, semnalul Y2 a trecut pe roșu. Ulterior IDM din stația Grigorescu a efectuat parcurs ATP (roșu alb), motivat de faptul că a auzit prin instalația de radiocomunicații solicitarea mecanicului de la trenul 04 de repunere a instalației ATP a trenului în funcție.

Figura nr.6 – situația înaintea plecării trenului 04 din stația Mihai Bravu

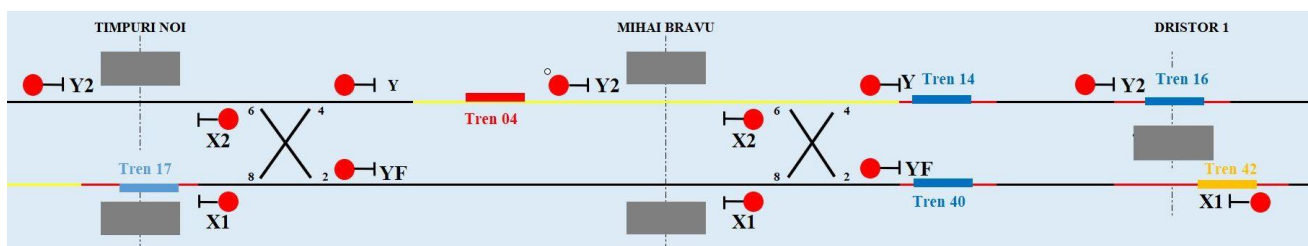
Conform înregistrărilor din instalația interlocking, la momentul plecării trenului 04 din stația Mihai Bravu pe firul 2, către stația Timpuri Noi macazurile nr.4 și nr.6 din stația Timpuri Noi erau în poziția „pe directă” fără parcurs executat de la semnalul Y Timpuri Noi până la semnalul Y2-Timpuri Noi.

Figura nr.7 – situația la momentul anterior efectuării parcurșului eronat pentru trenul 17

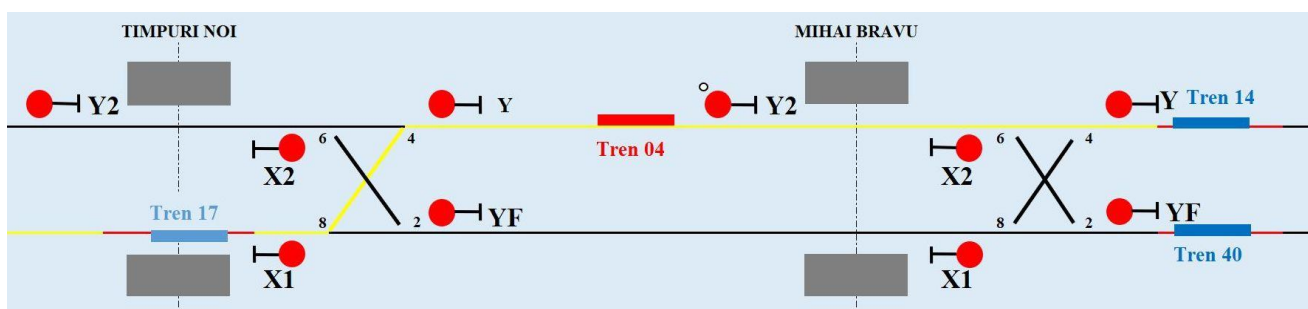
Figura nr.8 – situația la momentul înzăvorării parcurșului eronat pentru trenul 17

După ce trenul 04 a plecat din stația Mihai Bravu, depășind semnalul Y2 (roșu -alb) și se deplasa, pe firul 2, către stația Timpuri Noi, IDM din stația Unirii (ca urmare a comunicării defectuoase cu operatorul mișcare), a efectuat parcurs de expediere pentru trenul 17 de la L1 Timpuri Noi, pe diagonala 8/4, pe firul 2 în direcția Mihai Bravu.

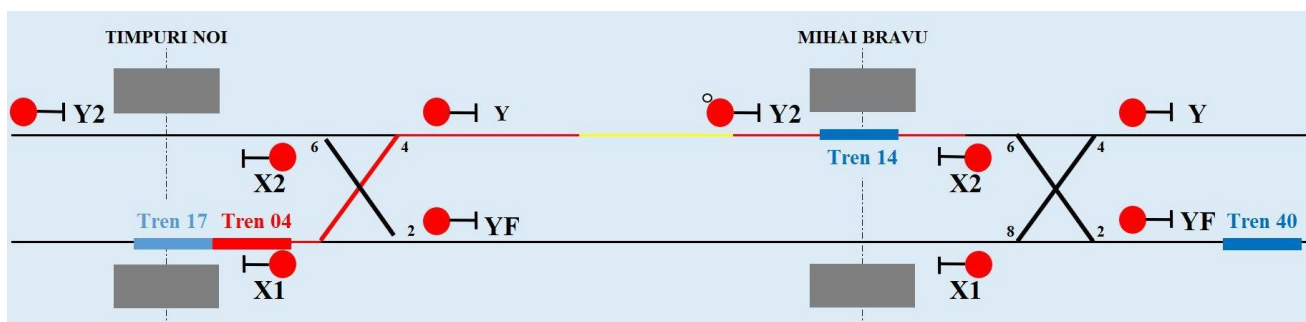
Înainte de scurgerea celor 60 de secunde de la momentul în care a început ciclul de dezăvorâre automată a parcurșului, în jurul orei 19:05:40 (conform înregistrărilor din instalația EBILOCK), trenul 04 a depășit semnalul de intrare Y al stației Timpuri Noi, care avea indicația „oprește fără a depăși semnalul” și și-a continuat deplasarea peste macazurile 4 și 8 aflate în poziție pe abatere. Deși șeful de tură (la ora 19.05.47 - conform înregistrării din instalația de radiocomunicații), a apelat prin instalația de radiocomunicații trenul 04 în vederea opririi în linie curentă pe firul 2, mecanicul trenului nu a răspuns. Ca urmare a efectuării unei frânări de urgență de către mecanicul trenului 04, a fost

evitată ciocnirea violentă între cele două trenuri, dar s-a produs cuplarea între trenul 04 și trenul 17, tren ce era garat la linia 1 din stația Timpuri Noi, cuplare ce a avut loc la o viteză de 5km/h.

Figura nr.9 – Situația la ora 19:06, momentul cuplării
