## RAPORT DE INVESTIGARE

privind accidentul feroviar produs în data 13.03.2024, ora 12:50, pe raza de activitate a Sucursalei Regionale CF Galați, secția de circulație Buzău – Mărășești (linie dublă electrificată), între halta de mișcare Zoița și stația CFR Râmnicu Sărat, la km 158+875, în circulația trenului de marfă nr.66307, prin deraierea vagonului nr.83537963122-8, de primul boghiu în sensul de mers

*Raport de investigare final*  
06.03.2025

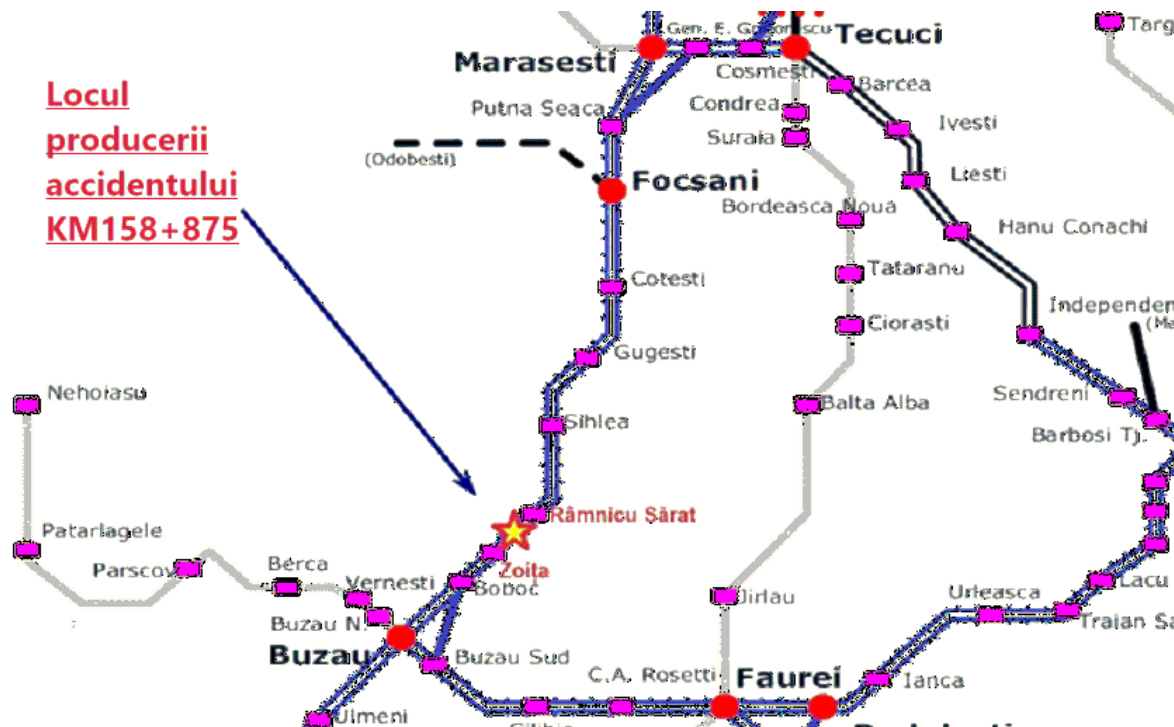
**Figure 1 – The Accident site**

On 13<sup>th</sup> March 2024, at 12:50 o'clock, in the railway county Galați, track section Buzău - Mărășești (electrified double-track line), between railway stations Zoîța and Râmnicu Sărat, km 158+875, in the running of freight train no.66307 (got by the railway undertaking Grup Feroviar Român SA), wagon no.83537963122-8 derailed from the first bogie in the running direction.

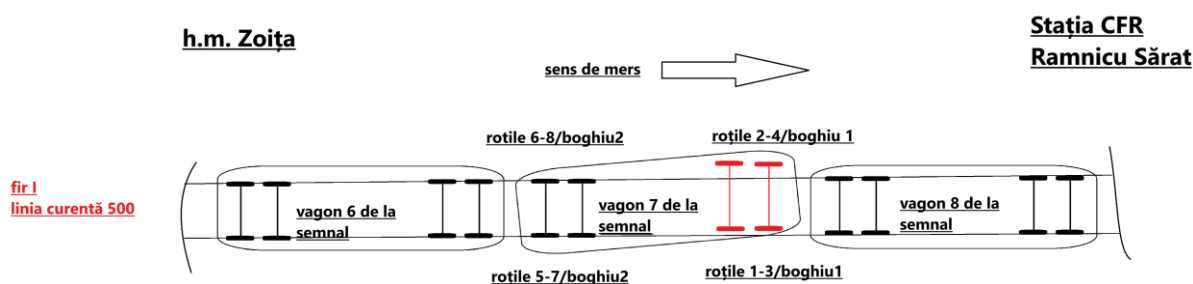
Figura nr.2-schița accidentului

La data de 13.01.2024, ora 12:50, pe raza de activitate a Sucursalei Regionale CF Galați, secția de circulație Buzău – Mărășești (linie dublă electrificată), între H.m. Zoița și stația CFR Râmnicu Sărat, la km 158+875, în circulația trenului de marfă nr.66307 (aparținând OTF GFR), s-a produs deraierea vagonului nr.83537963122-8, de primul boghiu în sensul de mers (figura nr.2, foto nr.1).

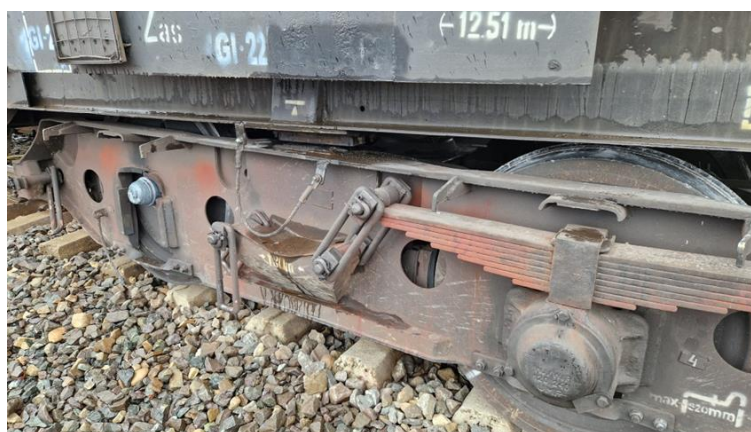
Foto nr.1-boghiul deraiat al vagonului nr.83537963122-8

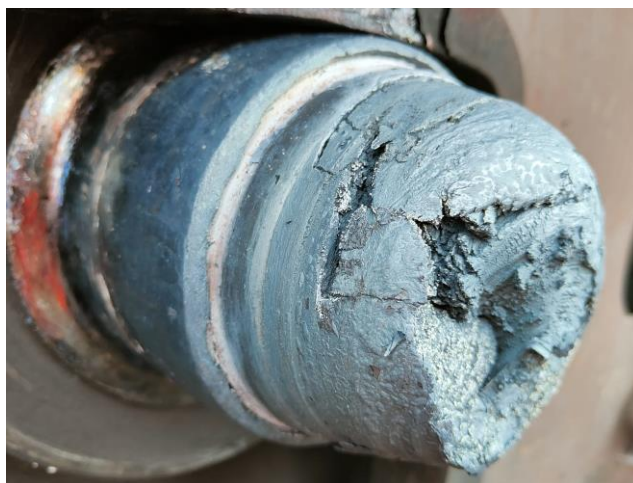
The overheating of the axle box of wheel no. 2 caused the liquefaction and burning of the grease causing the roller bearing to seize, followed by the breaking of the axle journal due to the high temperature and the detachment of the axle box of wheel no. 2 from wagon 83537963122-8 (the 27<sup>th</sup> in the train composition). This resulted in the loss of the guiding force of the axle corresponding to wheels 1-2 and the derailment of both axles of the first bogie of this wagon.

- primul boghiu al vagonului nr.83537963122-8 era deraiat către firul 2 (partea stângă sens de mers);
- roțile primului boghiu se aflau la o distanță de circa 30 cm de ciuperca șinei;
- arcul în foi al suspensiei și cutia de osie a roții nr.2 lipseau, iar fusul de osie al roții nr.2 se afla în contact direct cu cadrul boghiului;
- fusul de osie al roții nr.2 era topit și prezenta urme puternice de solicitări termice— *foto nr.2*

**Foto nr. 2 – fusul de osie al roții nr.2**

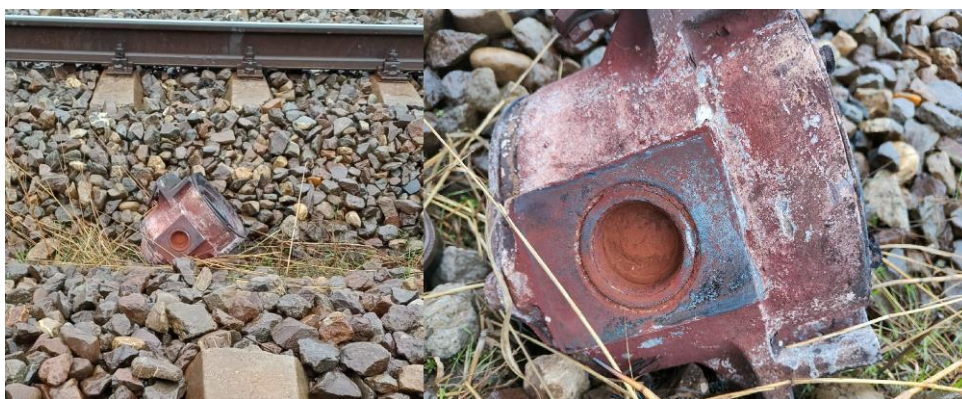
-cutia de osie a roții nr.2 a fost găsită între firele 1 și 2, în urma locului opririi vagonului, în sensul de mers al trenului, la km 157+227 cu urme puternice de solicitări termice—*foto nr.3*

**Foto nr. 3 - Cutia de osie a roții nr. 2**

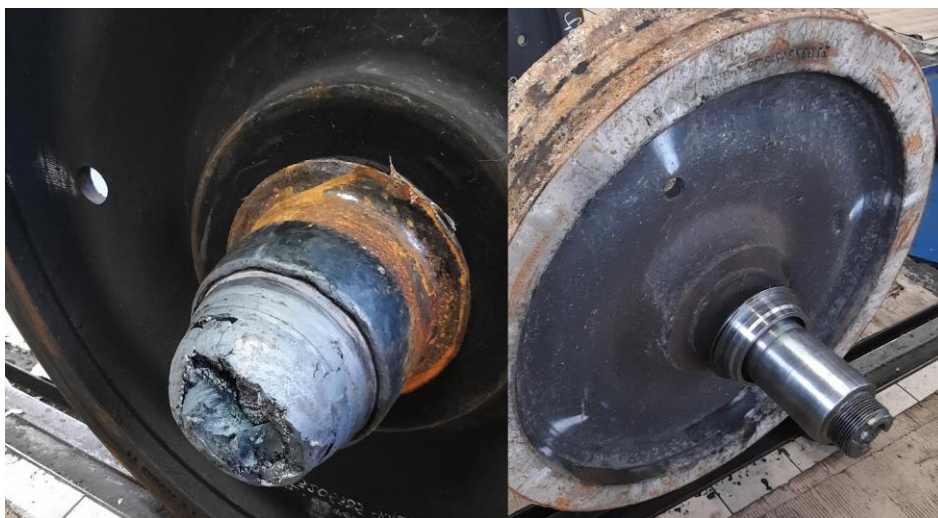
**Foto nr. 4 – Fusurile cap A și cap B ale osiei nr.3206385**

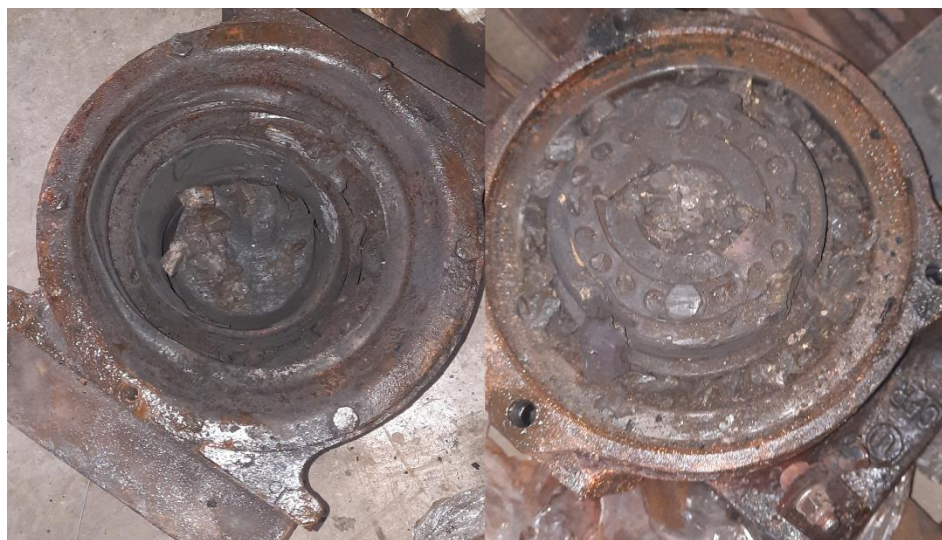
- unsoarea din cutia de osie carbonizată total;
- inelele exterioare de la rulmenții WJ și WJP distruși în totalitate în interiorul cutiei de osie;
- bușă interioară cu labirint:  
S-a găsit deteriorată pe umărul dintre zona de calare a roții și zona de fixare a rulmenților, puternic deformat ca urmare a supraîncălzirii, nu s-au găsit inelul de pâslă și inelul de etanșare al capacului, din cauciuc, acestea arzând în timpul procesului de aprindere a fusului de osie.  
Rulmentul cu role cilindrice WJ 120x240x80: distrus în totalitate, fără posibilitatea de a putea fi identificat.  
Rulmentul cu role cilindrice WJP 120x240x80: distrus în totalitate, fără posibilitatea de a putea fi identificat .

- piulița crenelată M90, împreună cu tabla de asigurare, a fost găsită puternic afectată de efectul topirii fusului de osie , neputând fi desfăcută;
- capacul cutiei de osie nu era lovit, dar era afectat termic, garnitura cauciuc fiind carbonizată.

***Foto nr. 5- Cutia de osie de la capătul A***

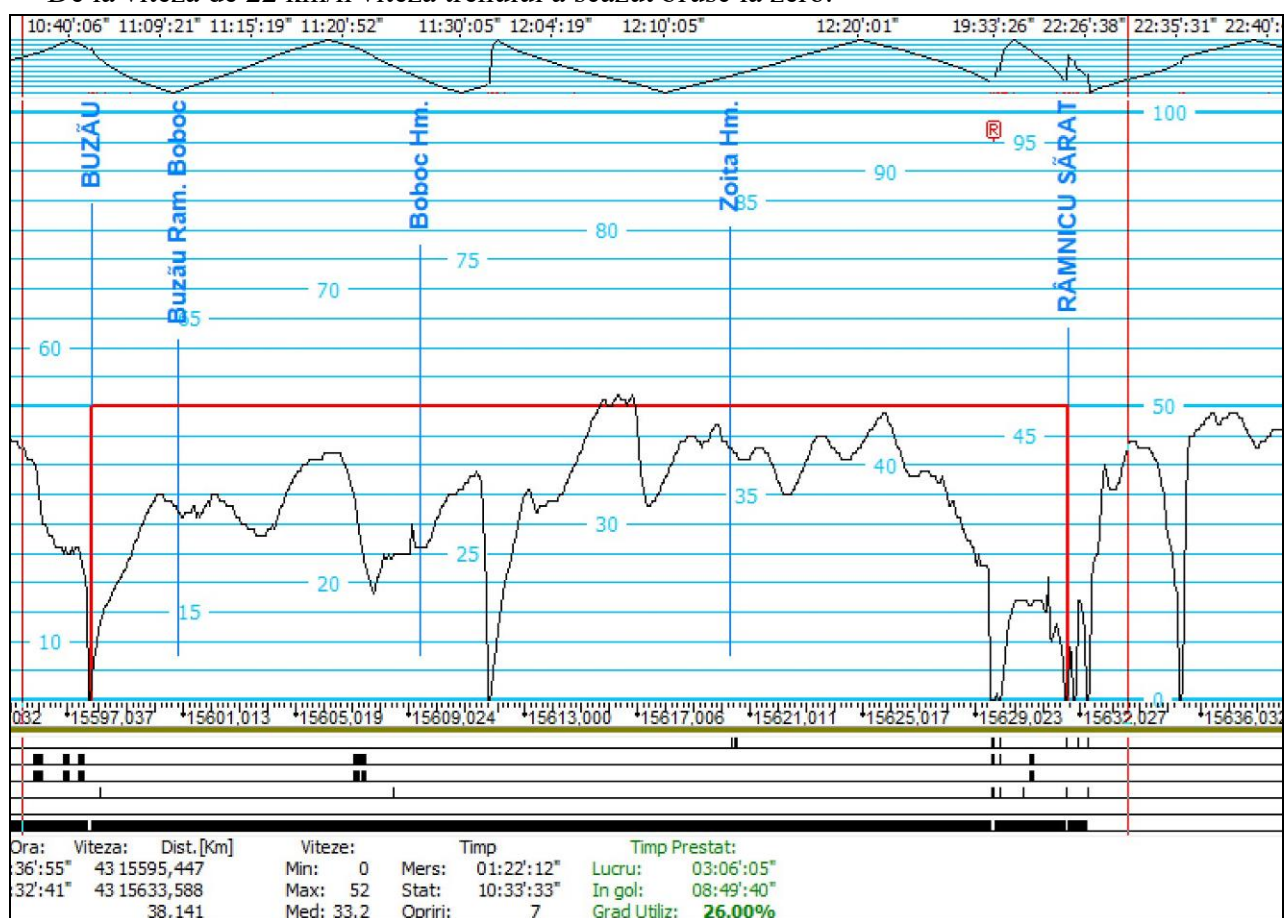
- Trenul a circulat cu viteza cuprinsă între 16 și 42 km/h iar la ora 11:32':03" a fost oprit în linie curentă la km 141+900 după parcurgerea unei distanțe de 14,049 km de la plecarea din stația Buzău;
- În linie curentă trenul a staționat 25':36";
- La ora 11:57':39" trenul de marfă nr.66037 a plecat din linie curentă;
- Trenul a circulat cu viteza cuprinsă între 23 și 52 km/h și după parcurgerea unei distanțe de 17,701 km de la plecare a fost oprit în linie curentă la km 159+200 la ora 12:28':02";
- De la o distanță 2209 metri înaintea opririi trenului, începând cu ora 12:23':29" viteza trenului începe să scadă lent de la 39 km/h la 22 km/h pe o distanță de 2179 metri. Pe această porțiune s-au înregistrat fluctuații de viteză de 1÷3 km/h specifice unor reculuri longitudinale în corpul trenului (mers deraiat);
- De la viteza de 22 km/h viteza trenului a scăzut brusc la zero.

**Figura nr.2-Graficul de viteză a instalației IVMS de pe locomotiva EA 344**

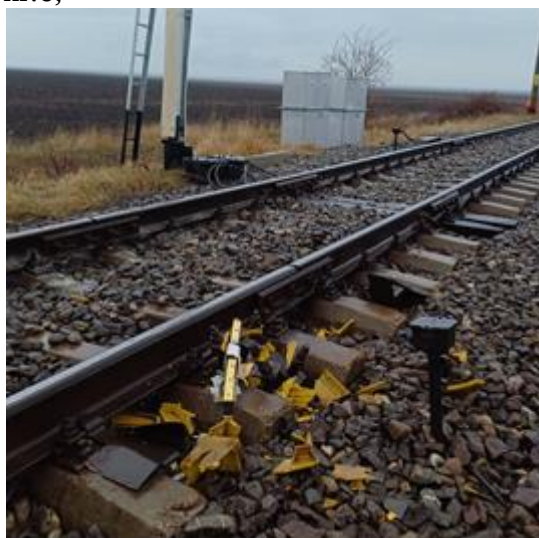
În stare deraiată trenul a parcurs o distanță de aproximativ 1635 m, lovind inductorul de 2000 Hz aferent liniei 1 curentă – foto nr.6;

**Foto nr. 6- inductor de 2000 Hz avariat**
