## **Závěrečná zpráva o výsledcích šetření mimořádné události**

Střetnutí posunu mezi dopravnými s osobním automobilem na železničním přejezdu P3585 mezi železničními stanicemi Libice nad Cidlinou a Poděbrady

## **Accident and incident investigation report**

Collision of the shunting between operating control points with a car at the level crossing No. P3585 between Libice nad Cidlinou and Poděbrady stations

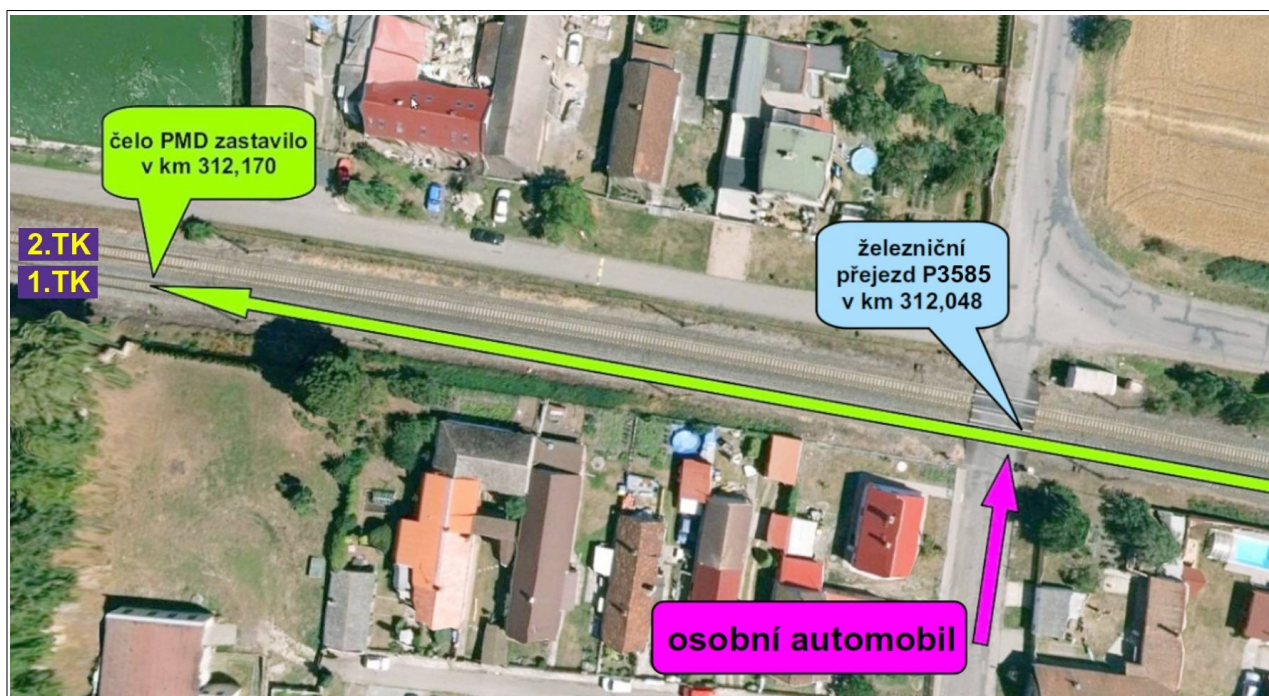
Obr. č. 1: Schéma místa vzniku MU

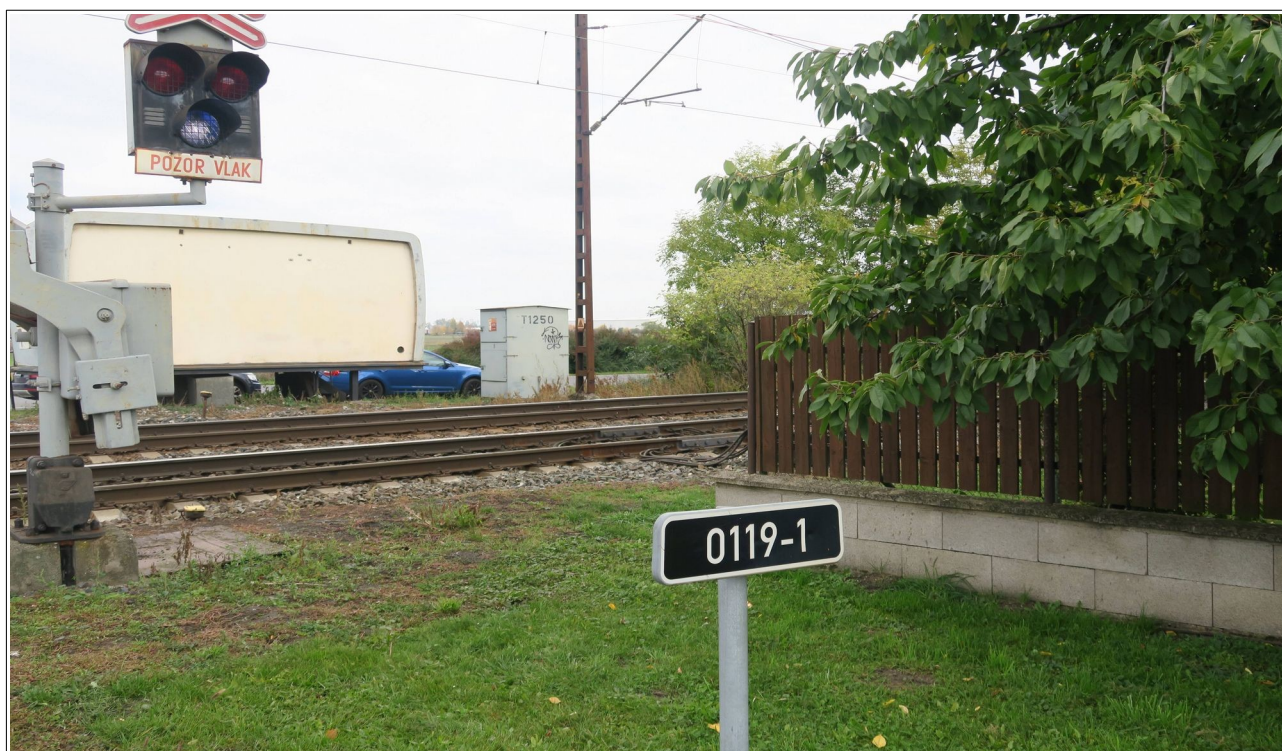
Obr. č. 2: Zhoršený výhled řidiče OA do předmětného kvadrantu v důsledku vegetace a oplocení přilehlého pozemku

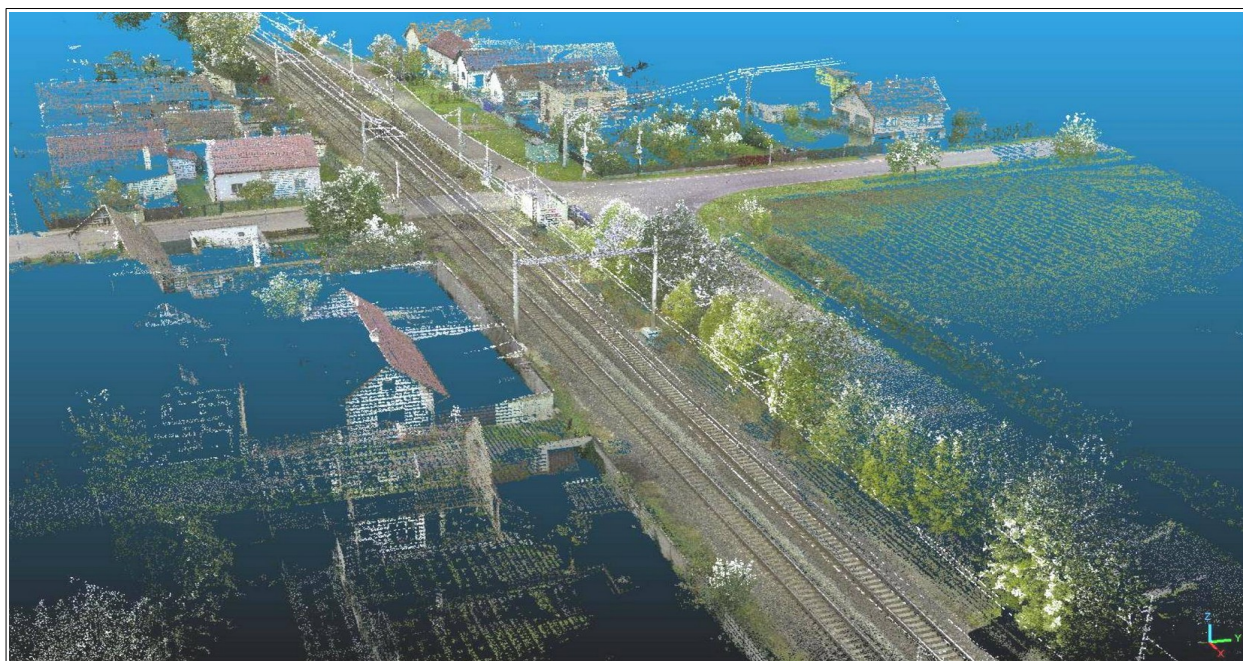
Obr. č. 3: Výsledný 3D model železničního přejezdu P3585 a jeho okolí

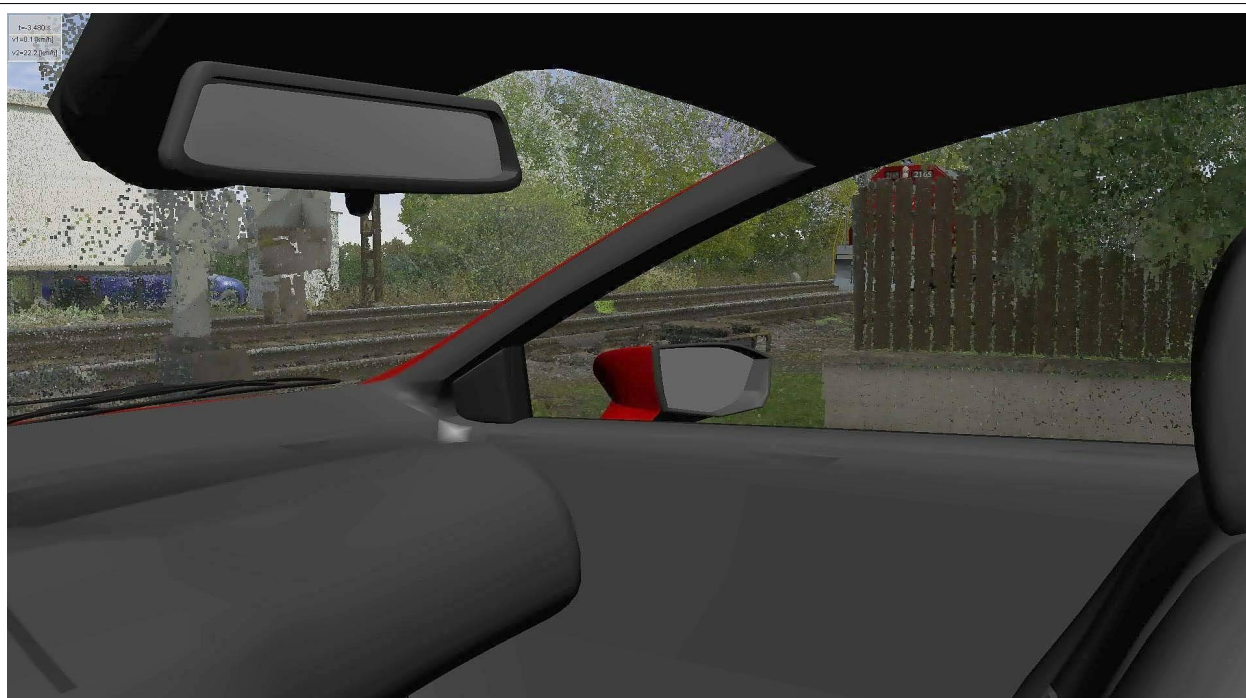
Automobil se rozjížděl se zrychlením o hodnotě  $1,0 \text{ m/s}^2$  po dobu cca 3 s na dráze cca 4,6 m a dosáhl rychlosti cca  $10,9 \text{ km.h}^{-1}$ . Poté začínal brzdit, nejdříve proběhl náběh brzdného účinku (0,2 s) a následně plné brzdění o hodnotě  $8 \text{ m/s}^2$ . Celkem brzdění včetně náběhu trvalo cca 0,5 s na dráze cca 0,8 m. Od rozjezdu do zastavení byla celková dráha 5,4 m a celkový čas 3,5 s.

Reakční doba řidiče se skládá ze tří fází – optické, psychické a svalové. Průměrná doba psychické+svalové reakce je 0,64 s, tedy pokud řidič začal brzdit 0,5 s před střetnutím, pak lze dovodit, že na příjíždějící drážní vozidlo se pohledem zafixoval cca 1,14 s před střetnutím (cca 2,36 s po rozjezdu).

Obr. č. 4: Pomalý rozjezd, čas 3,48 s před střetnutím – okamžik rozjezdu

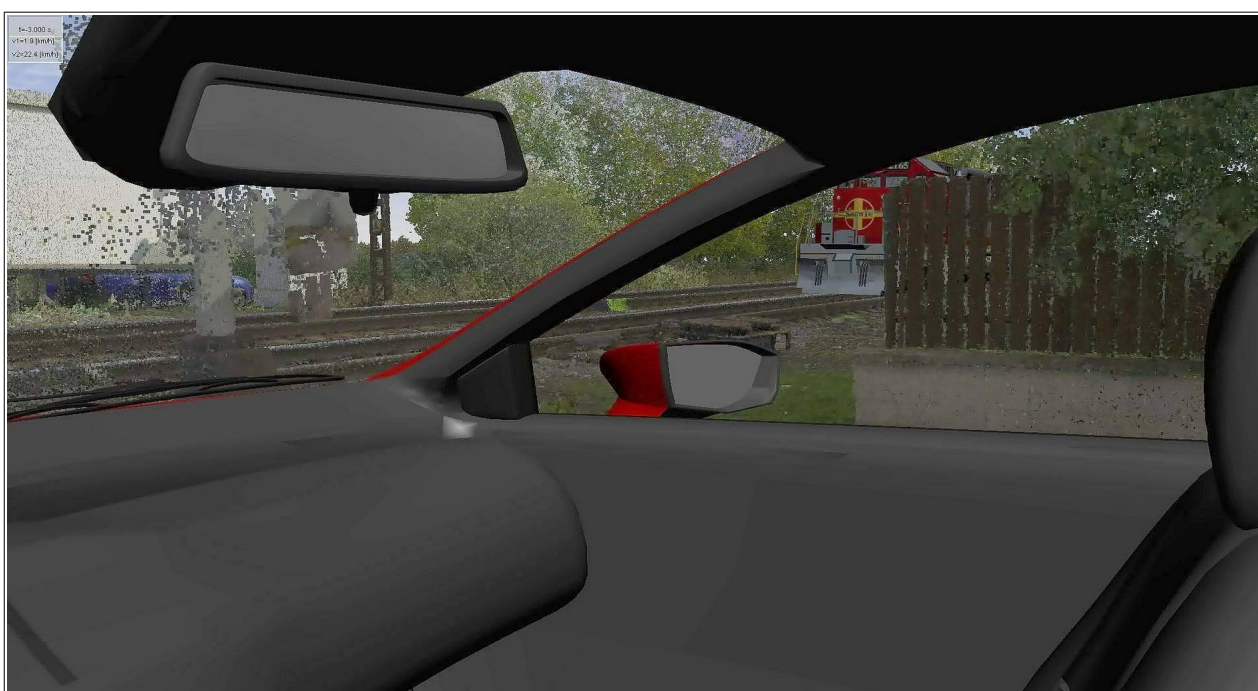
Obr. č. 5: Pomalý rozjezd, čas 3,0 s před střetnutím (tj. 0,5 s po rozjezdu) – řidič mohl vidět více než polovinu čela HDV

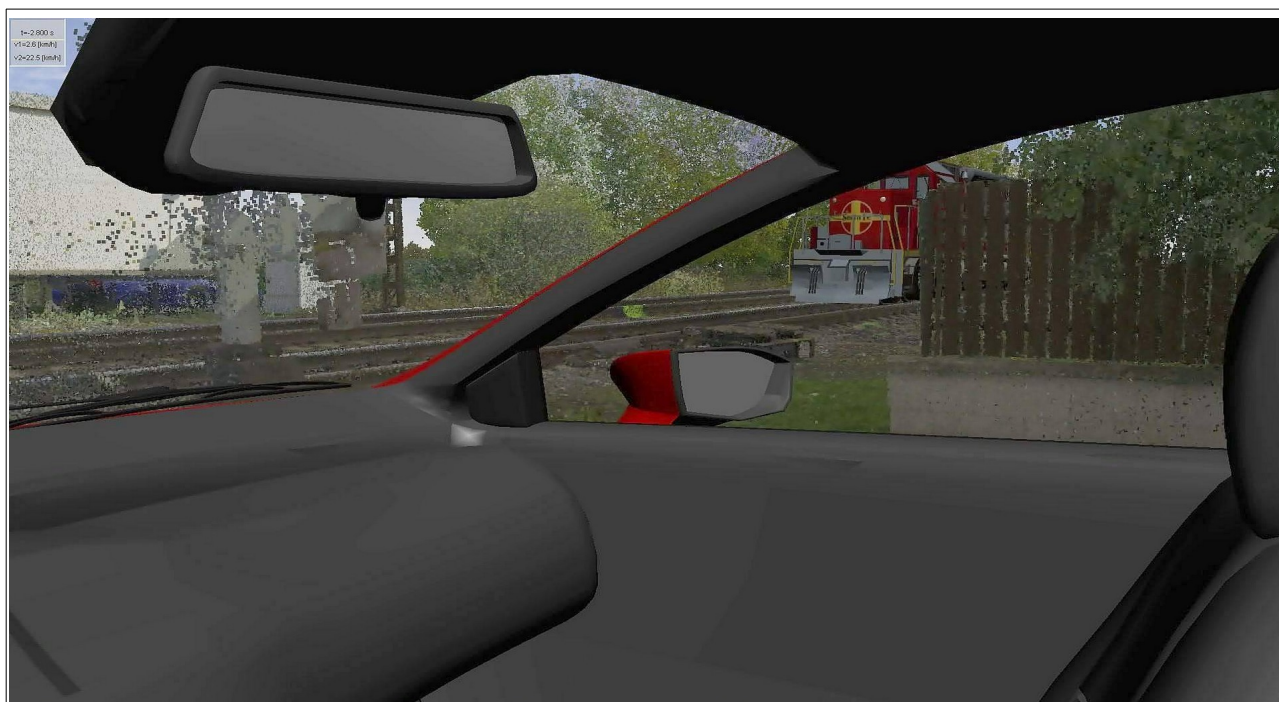
Obr. č. 6: Pomalý rozjezd čas 2,8 s před střetnutím (tj. 0,7 s po rozjezdu) – řidič mohl vidět celé čelo HDV  
Zdroj: ČVUT Praha

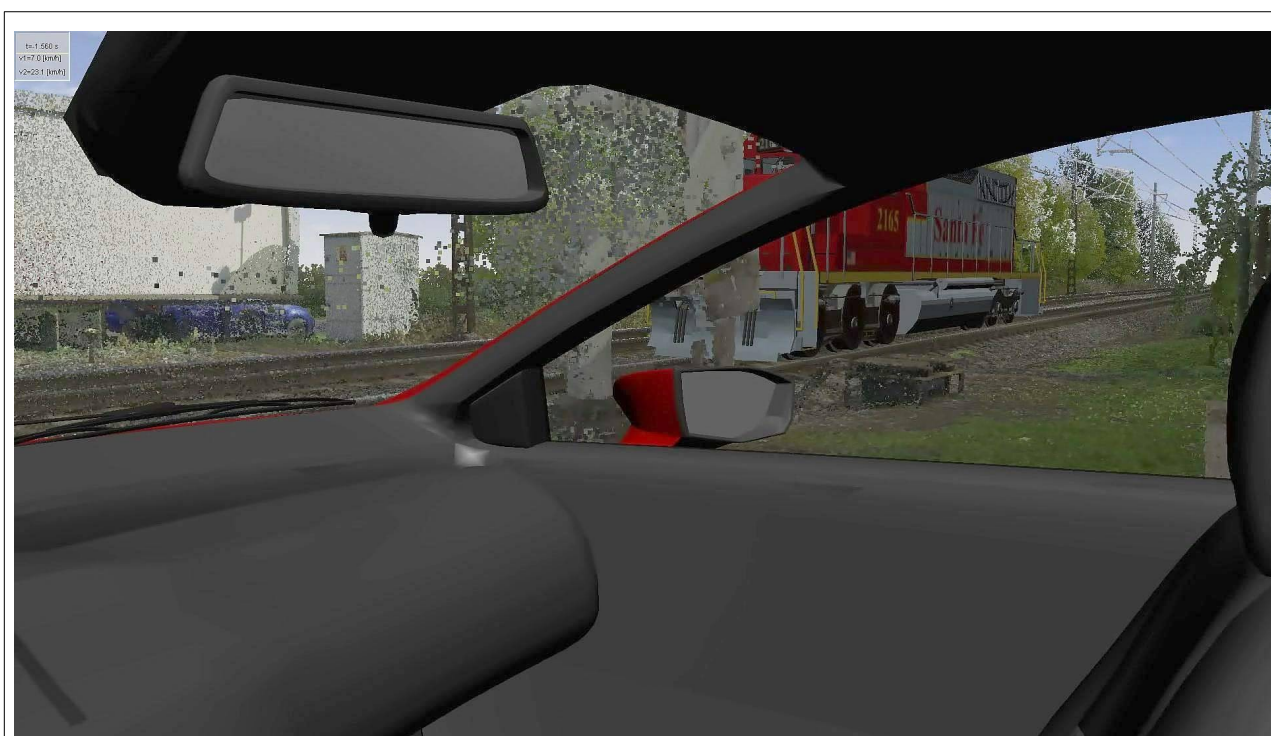
Obr. č. 7: Pomalý rozjezd čas 1,56 s před střetnutím – řidič mohl vidět celé HDV  
Zdroj: ČVUT Praha

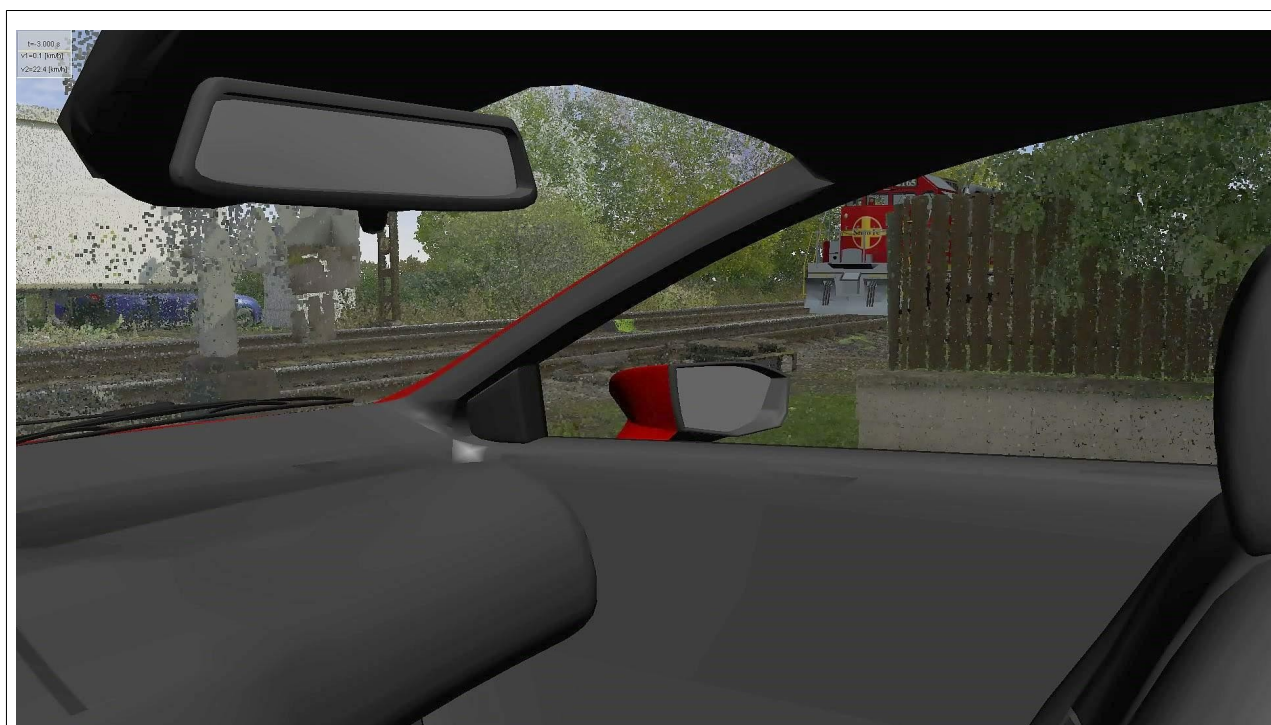
Automobil se rozjížděl se zrychlením o hodnotě  $1,85 \text{ m/s}^2$  po dobu cca 2,1 s na dráze cca 4,1 m a dosáhl rychlosti cca  $14 \text{ km.h}^{-1}$ . Poté začínal brzdít, nejdříve proběhl náběh brzděného účinku (0,2 s) a následně plné brzdění o hodnotě  $8 \text{ m/s}^2$ . Celkem brzdění včetně náběhu trvalo cca 0,6 s na dráze cca 1,3 m. Od rozjezdu do zastavení byla celková dráha 5,4 m a celkový čas 2,7 s.

Reakční doba řidiče se skládá ze tří fází – optické, psychické a svalové. Průměrná doba psychické+svalové reakce je 0,64 s, tedy pokud řidič začal brzdít 0,6 s před střetnutím, pak lze dovodit, že na příjíždějící drážní vozidlo se pohledem zafixoval cca 1,24 s před střetnutím (cca 1,46 s po rozjezdu).

Obr. č. 8: Normální rozjezd, čas 3,0 s před střetnutím – řidič může vidět více než polovinu čela HDV

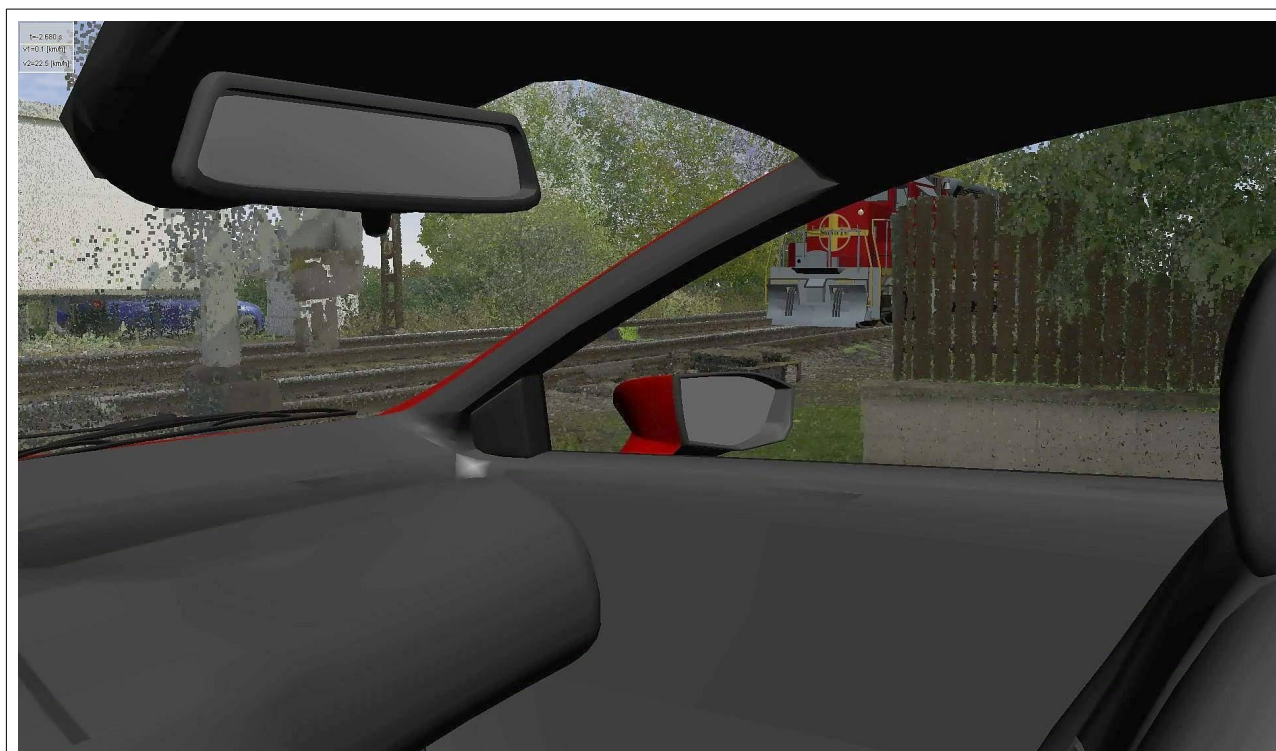
Obr. č. 9: Normální rozjezd, čas 2,68 s před střetnutím – okamžik rozjezdu; řidič může vidět celé čelo HDV  
Zdroj: ČVUT Praha

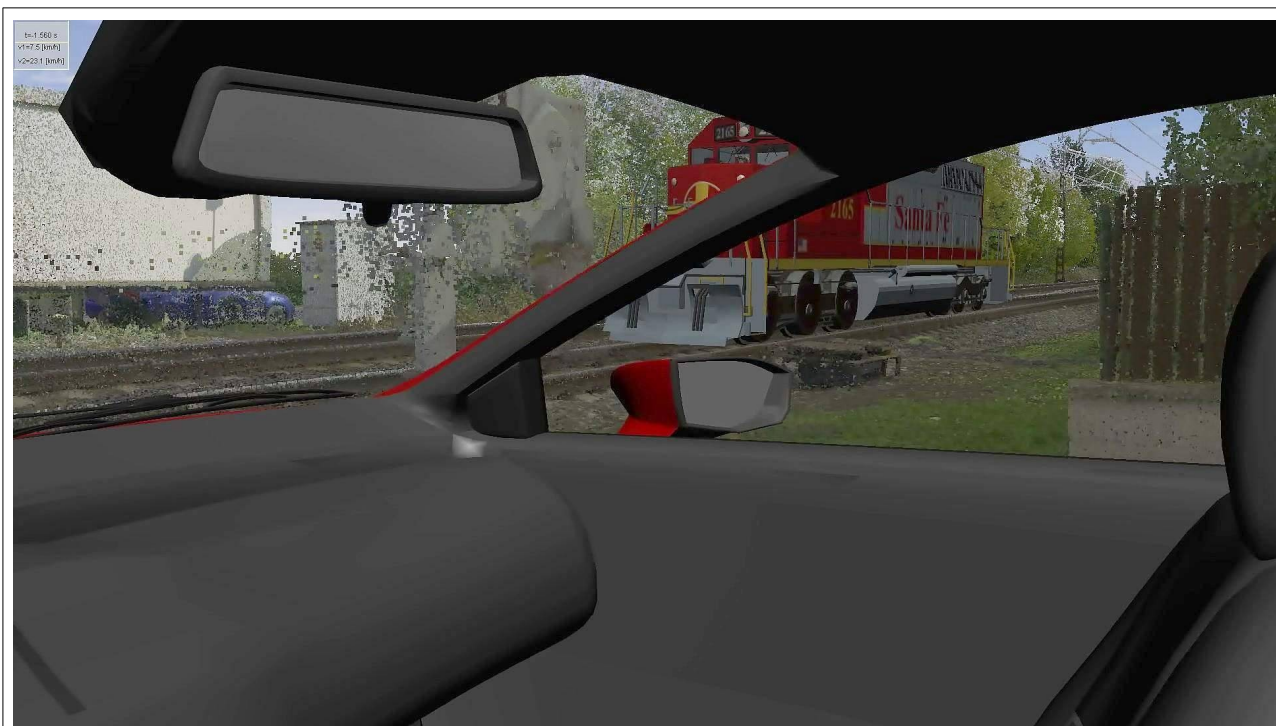
Obr. č. 10: Normální rozjezd, čas 1,56 s před střetnutím – řidič může vidět celé HDV  
Zdroj: ČVUT Praha

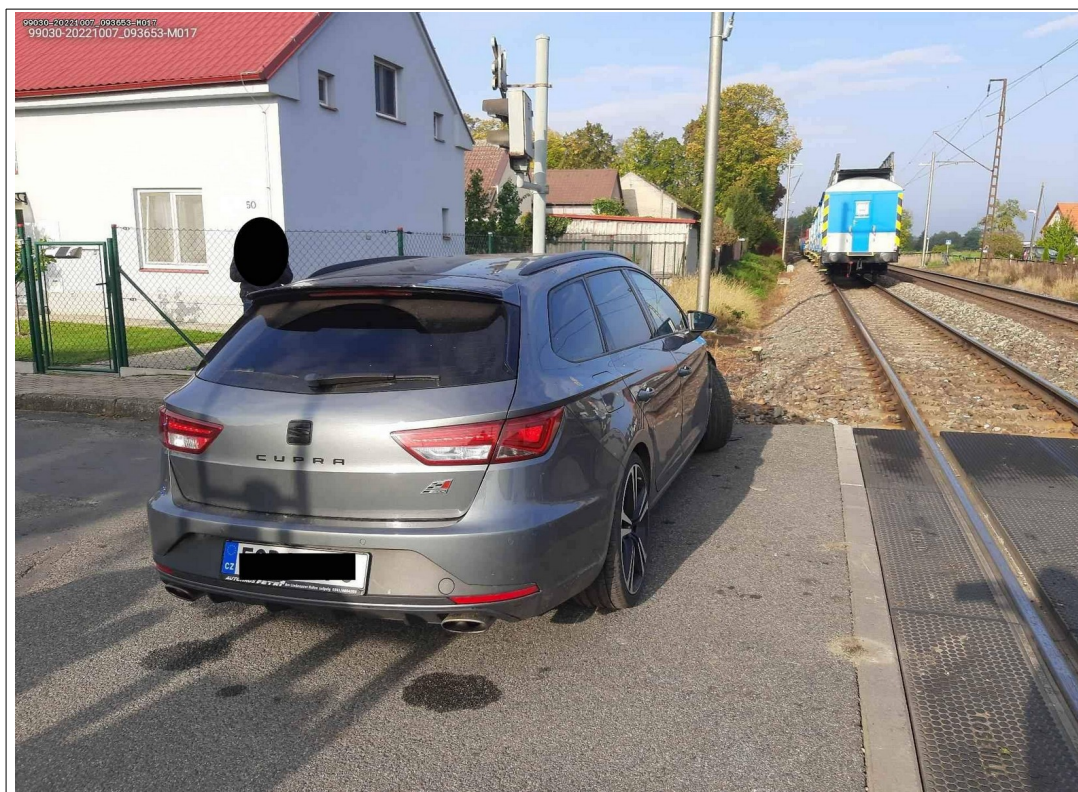
Obr. č. 11: Konečné postavení soupravy PMD a osobního automobilu

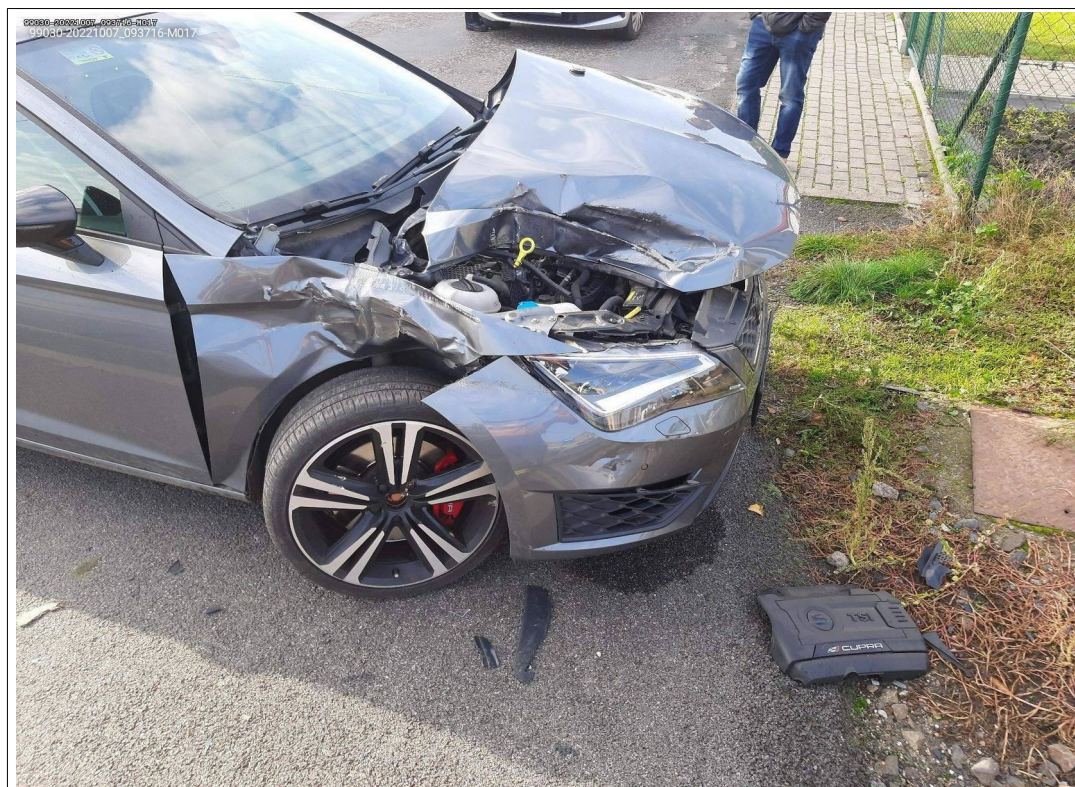
Obr. č. 12: Poškození osobního automobilu

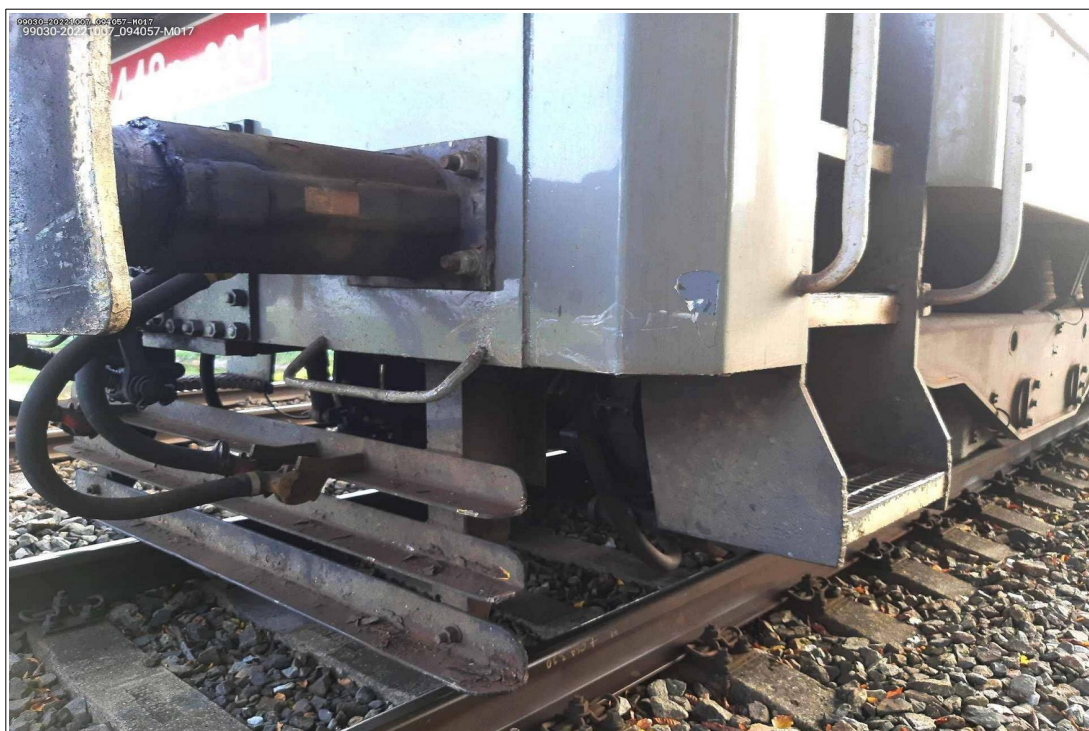
Obr. č. 13: Stopy střetnutí na HDV č. 620.122-4 soupravy PMD

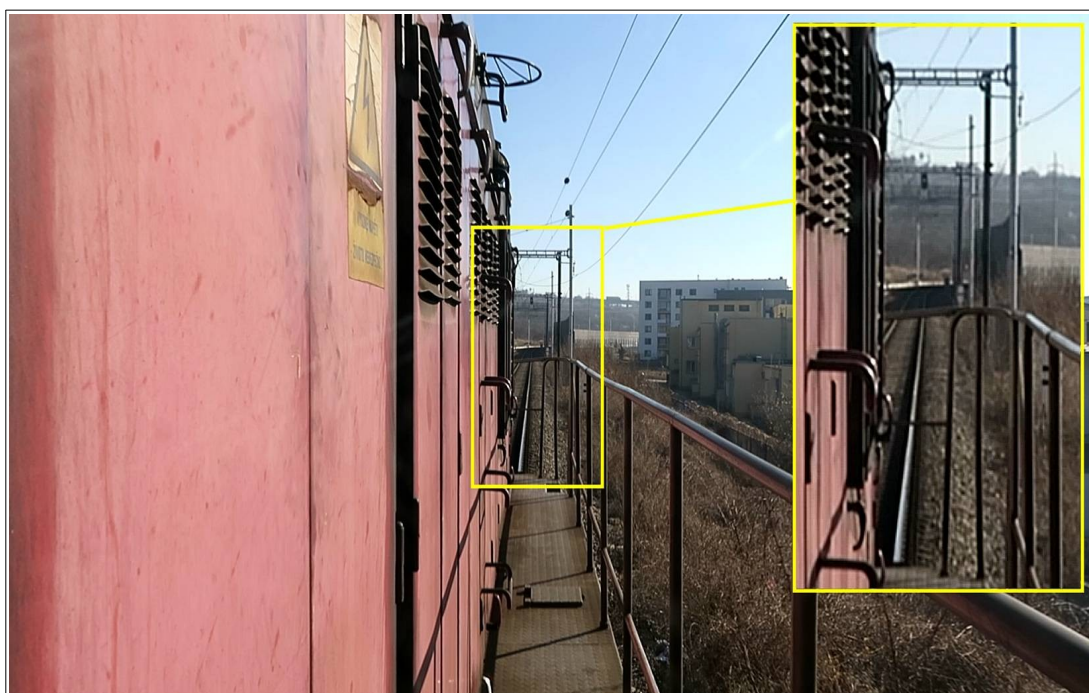
Obr. č. 14: Ilustrativní příklad výhledu strojvedoucího z 1. stanoviště obdobné řady HDV jedoucího dlouhým představkem vpřed (omezen výhled vlevo od osy koleje)
