## Závěrečná zpráva o výsledcích šetření mimořádné události

Nedovolená jízda vlaku Sp 1671 za hlavní (odjezdové) návěstidlo L2 s návěstí zakazující jízdu a vjetí do postavené vlakové cesty pro vlak Os 7007 v železniční stanici Chodov

## Accident and incident investigation report

Unauthorized movement (SPAD) of the regional passenger train No. 1671 behind the main (departure) signal device L2 and entry to the train route for the regional passenger train No. 7007 at Chodov station

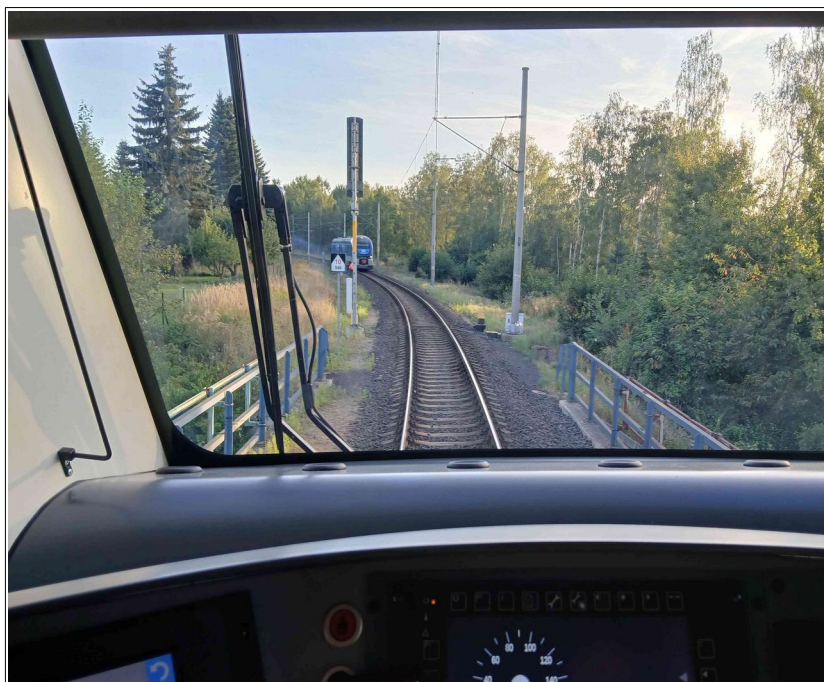
Obr. č. 2: Pohled ze stanoviště strojvedoucího vlaku Sp 1671 na čelo vlaku Os 7007  
Zdroj: DI

- vlak Sp 1671 byl sestaven z dvoudílné elektrické jednotky ve složení (ve směru jízdy) CZ-ČD 94 54 1 650 204-1 (dále také HLV 650.204-1) a CZ-ČD 94 54 1 651 204-0 (dále také HLV 651.204-0);
- čelo vlaku bylo označeno návěstí „Začátek vlaku“ a v místě konečného postavení po MU se nacházelo v km 20,694, tj. ve vzdálenosti 97 m od čela vlaku Os 7007 (viz obr. č. 2) a 402 m za úroveň odjezdového návěstidla L2 žst. Chodov;

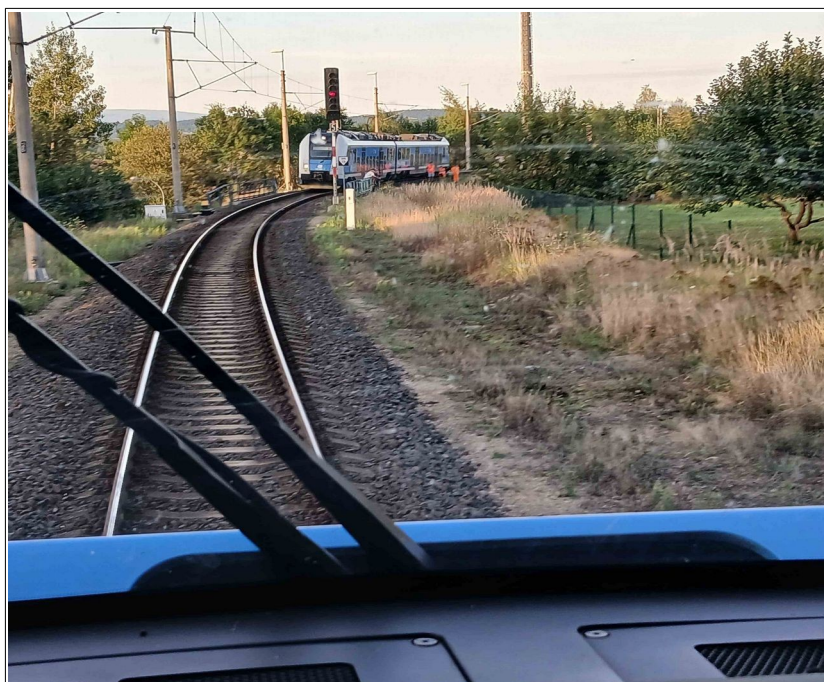
Obr. č. 3: Pohled ze stanoviště strojvedoucího vlaku Os 7007 na čelo vlaku Sp 1671  
Zdroj: DI

- vlak Os 7007 byl sestaven z dvoučlankové motorové jednotky CZ-ČD 95 54 5 844 017-4 (dále také HDV 844.017-4);
- čelo vlaku bylo označeno návěstí „Začátek vlaku“ a v místě konečného postavení po MU se nacházelo v km 20,597, tj. ve vzdálenosti 97 m od čela vlaku Sp 1671 (viz obr. č. 3) a 71 m před hlavním (vjezdovým) návěstidlem (dále jen vjezdové návěstidlo) NS žst. Chodov;
- HDV 844.017-4 bylo řízeno ze stanoviště 1 článku A;
- ohledáním stanoviště strojvedoucího 1 bylo zjištěno:
  - stanoviště včetně ovládacího pultu nejevilo žádné známky deformace ani poškození;
  - na stanovišti nebylo zjištěno nic, co by znesnadňovalo výhled před HDV, pozorování trati a návěstí;

- ukazatel tlaku vzduchu v brzdových válcích ukazoval hodnotu 2,6 bar, v hlavním potrubí hodnotu 5 bar a v napájecím potrubí hodnotu 8,5 bar;
- páka ovladače jízdy a brzdy byla v dolní poloze (maximální výkon brzdy);

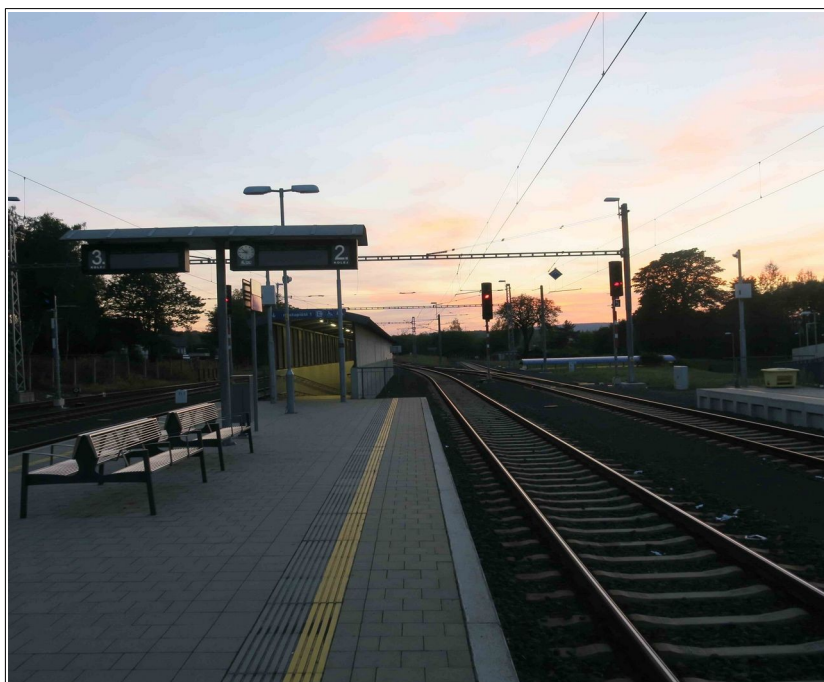
Obr. č. 4: Odjezdové návěstidlo L2 žst. Chodov

- v km 21,096 (kilometráž trati Nové Sedlo u Lokte – Chodov) bylo umístěno odjezdové návěstidlo L2 žst. Chodov:

Bezprostředně po vzniku MU bylo změřeno napětí na žárovce červeného světla odjezdového návěstidla L2. Naměřená hodnota 10,43 V vyhověla stanovené toleranci 10,2 V až 11,2 V dle čl. 122 písm. d) vnitřního předpisu provozovatele dráhy SŽDC (ČD) T121.

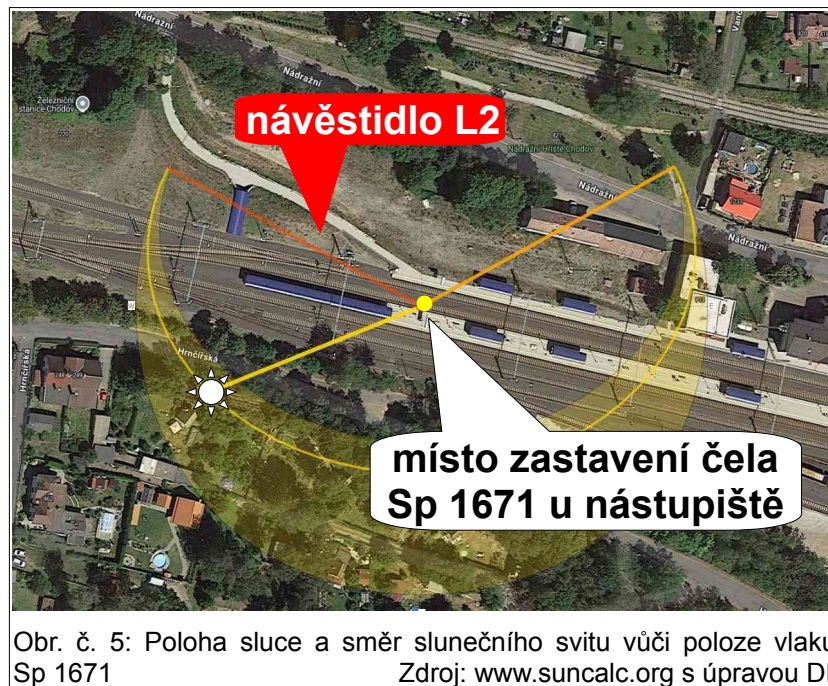
Drážní inspekce prověřovala možnost oslnění strojvedoucího vlaku Sp 1671 sluncem a viditelnost návěstí „Stůj“ na odjezdovém návěstidle L2 žst. Chodov ve stejném čase a za obdobných povětrnostních – světelných podmínek, které byly v době vzniku MU. V místě zastavení/rozjezdu vlaku Sp 1671 u nástupiště u SK č. 2 žst. Chodov směřovaly sluneční paprsky z levé strany ke strojvedoucímu pod úhlem cca 145° (viz obr. č. 5).

Poloha slunce nebyla taková, aby mohla zapříčinit jak oslňující účinek pro strojvedoucího vlaku Sp 1671, tak i ovlivnění – snížení vnímání světelné návěstí „Stůj“ na odjezdovém návěstidle L2.

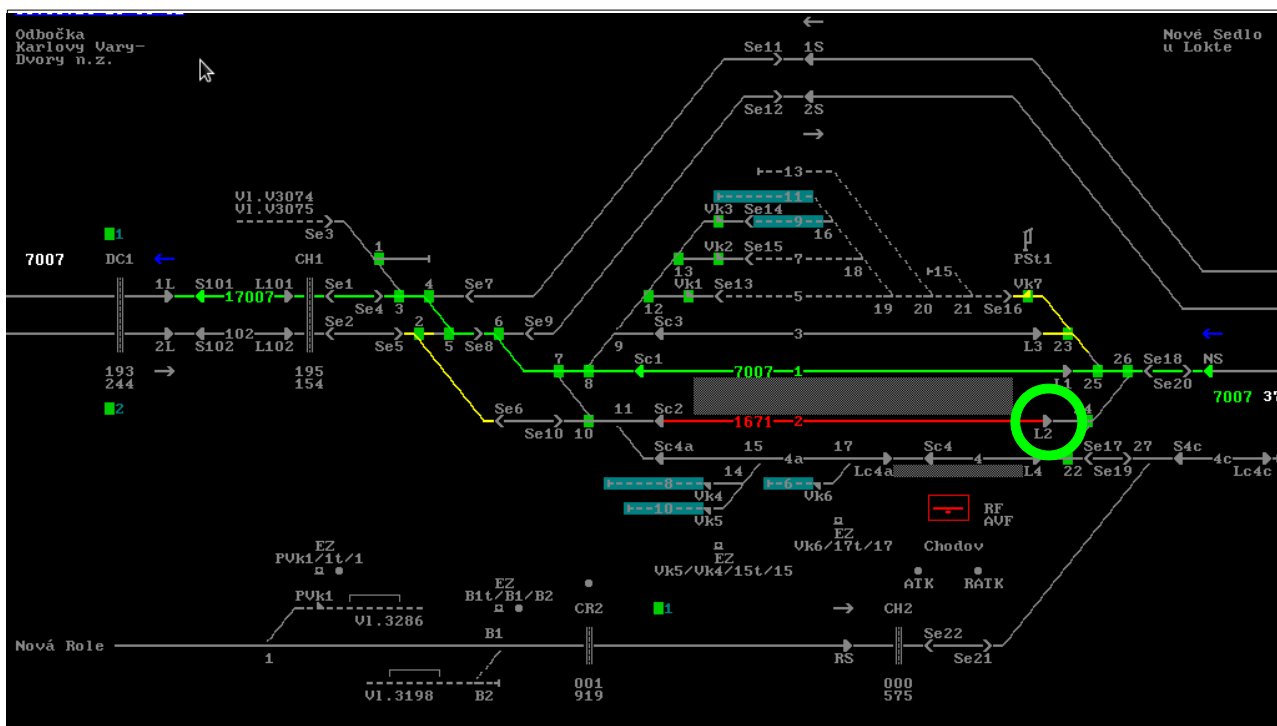
Obr. č. 6: Postavená vlaková cesta pro vlak Os 7007 – na vjezdovém návěstidle NS rozsvícena návěst „Volno“ a na odjezdovém návěstidle L2 nadále svítí návěst „Stůj“  
Zdroj: DI

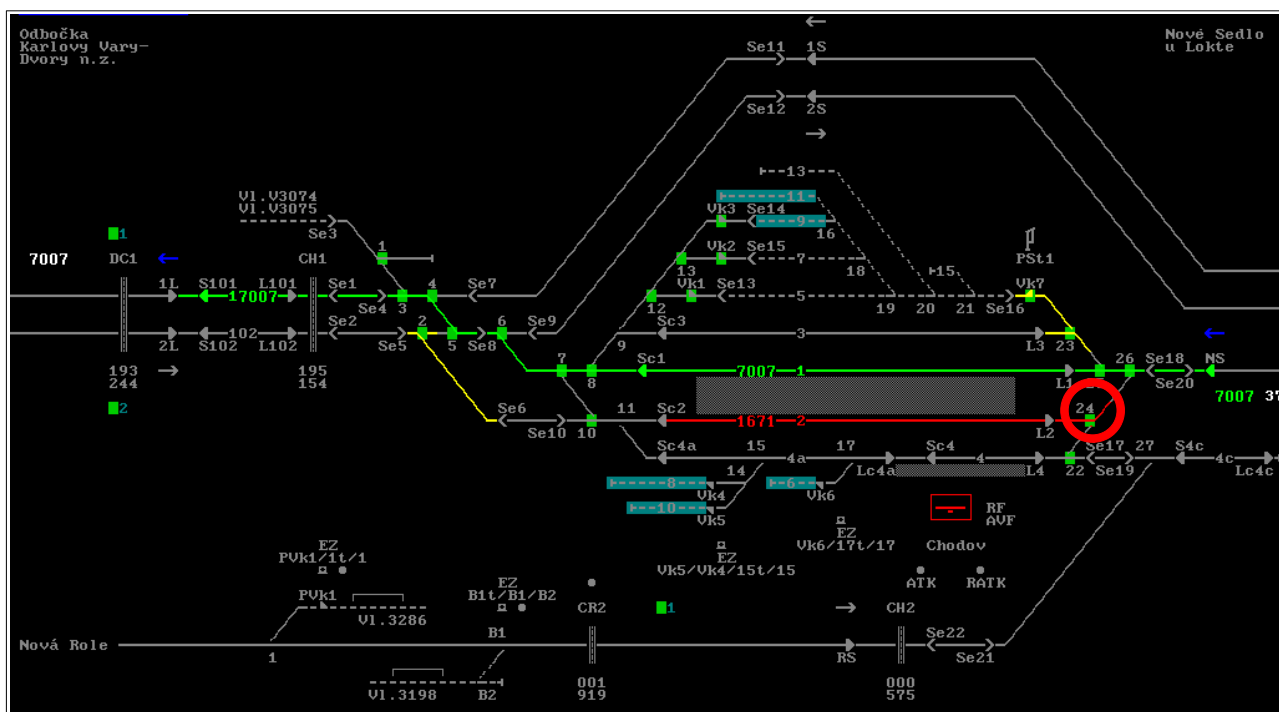
Obr. č. 7: Obsazení kolejového úseku V24 za odjezdovým návěstidlem L2 s návěstí „Stůj“ jízdou vlaku Sp 1671 – vznik MU  
Zdroj: DI

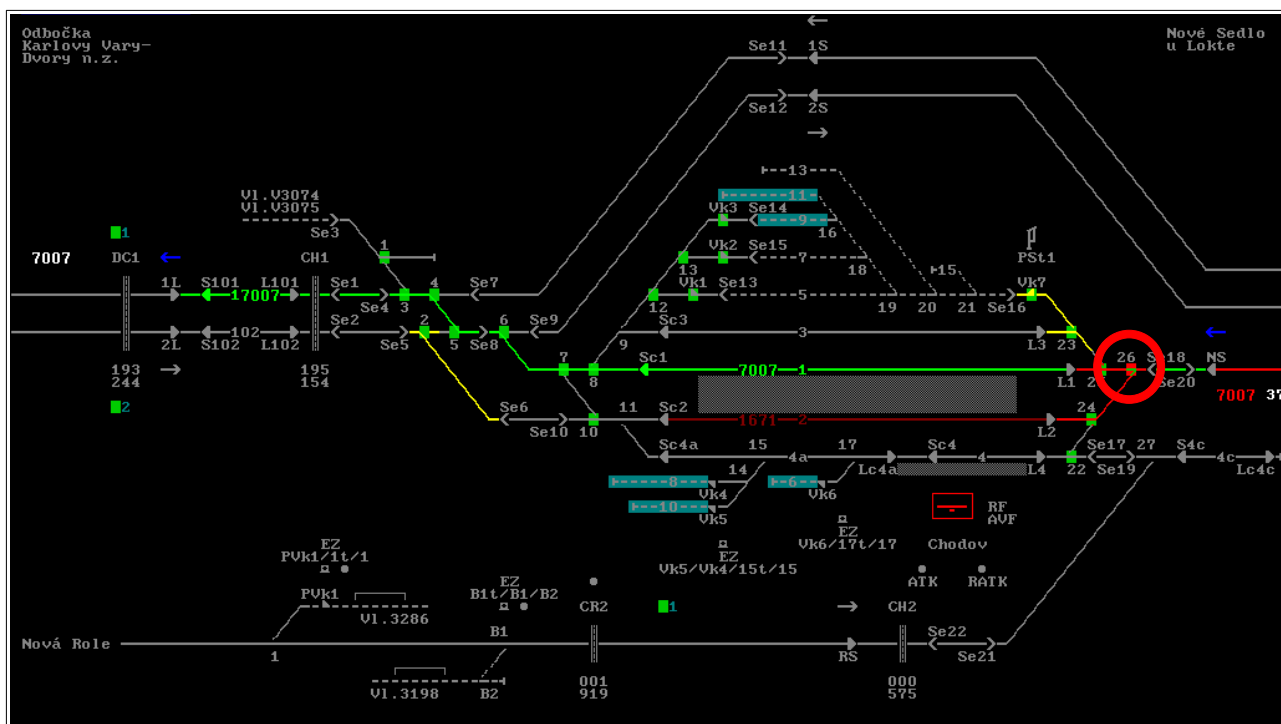
Obr. č. 8: Násilné přestavení (rozřez) výhybky č. 26 jízdou vlaku Sp 1671
