## **Závěrečná zpráva o výsledcích šetření mimořádné události**

Vykolejení vlaku Os 5414 v železniční stanici Rychnov u Jablonce nad Nisou

## **Accident and incident investigation report**

Derailment of the regional passenger train No. 5414 at Rychnov u Jablonce nad Nisou station

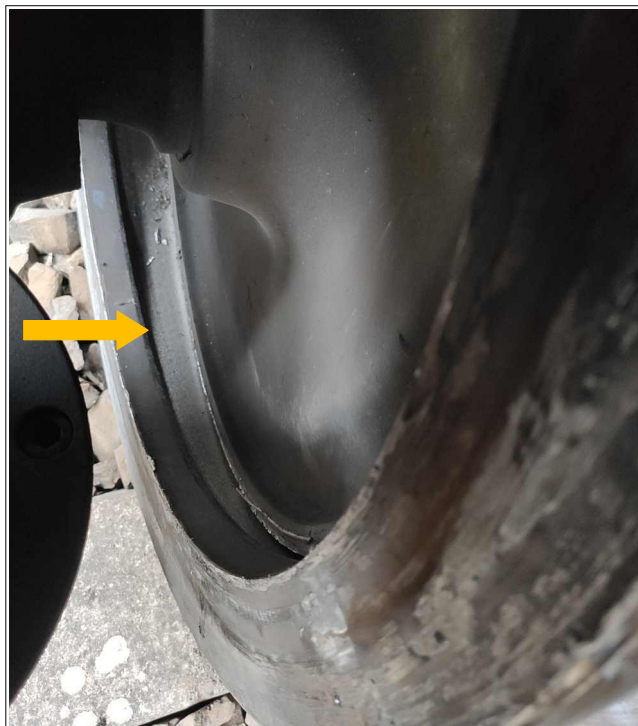
- vlak Os 5414 byl sestaven z dvoudílné motorové jednotky CZ-ARR 95 54 5 845 316-9 (dále také HDV 845.316-9) a CZ-ARR 95 54 5 945 316-8 (dále také ŘV 945.316-8);
- vlak nebyl označen světelnými návěstmi „Začátek vlaku“ a „Konec vlaku“ z důvodu vypnutí napájení z akumulátorů;
- čelo vlaku v místě konečného postavení po MU stálo v km 143,377, tj. ve vzdálenosti 83 m od bodu „0“;
- HDV bylo vykolejeno 3. nápravou vpravo ve směru jízdy;
- vykolejená náprava se nacházela v km 143,358, tj. 64 m od bodu „0“;
- pravá obruč vykolejené nápravy byla uvolněna a axiálně posunuta na kotouči kola ve směru k ose HDV (viz obr. č. 2);

Obr. č. 2: Detail axiálního posunutí uvolněné obruče  
Zdroj: DI

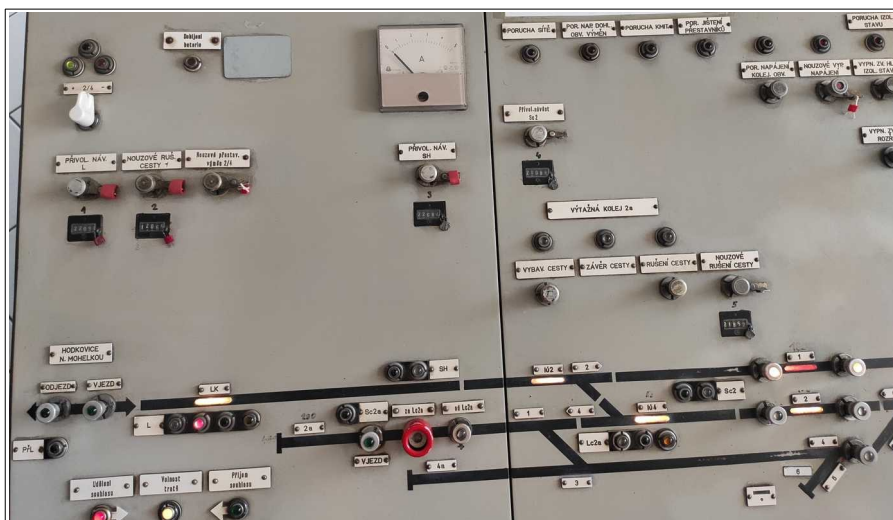
- kontrolka vjezdového návěstidla „L“ svítila klidným červeným světlem a kontrolka skupinového odjezdového návěstidla LJ svítila bílým světlem;
- kontrolka „Udělení souhlasu“ ze směru od žst. Hodkovice nad Mohelkou svítila červeným světlem;
- kontrolky „Volnost tratě“ a „Závěr cesty“ svítily bílým světlem;
- průsvítka kolejového úseku SK č. 1 svítila červeným světlem;
- prosvětlovací tlačítko „VJEZD“ ze směru od žst. Hodkovice nad Mohelkou svítilo přerušovaným zeleným světlem;
- kontrolka plusové polohy výhybek č. 2/4 svítila zeleně;
- plomby tlačítek na ovládacím pultu nebyly poškozené a stav počítadel obsluhy odpovídal hodnotám uvedeným v elektronické Odevzdávce dopravní služby.

Obr. č. 3: Situace na indikačním panelu SZZ žst. Rychnov u Jablonce nad Nisou po MU  
Zdroj: DI

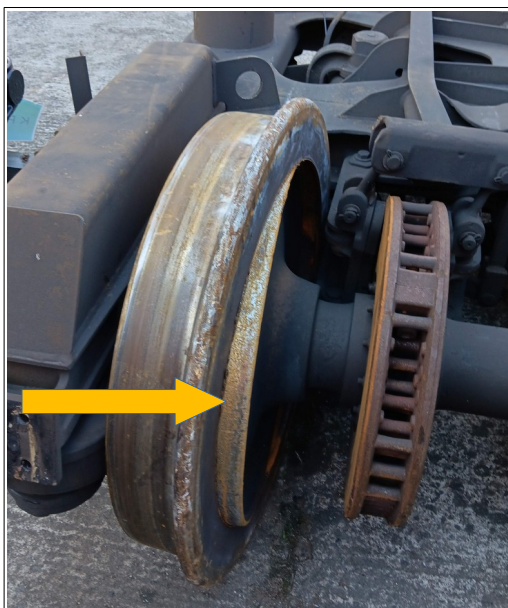
- uvolnění obruče 3. nápravy na pravé straně ve směru jízdy (viz obr. č. 4);
- mezi průměrem věnce kotouče a vnitřním průměrem obruče byla naměřena vůle 7 mm;
- vizuálně nebylo zjištěno porušení celistvosti kotouče a obruče;
- povrch věnce kotouče a vnitřní plocha obruče byly značně zdrsňelé a lesklé (stopy po vzájemném odírání) s počínající korozí;
- vystupující část vzpěrného kroužku chyběla (byla odbroušena vzájemným odíráním kotouče a obruče), zbytek kroužku byl zalisován do drážky obruče;
- jízdní plochy obou kol 3. nápravy byly poškozeny jízdou ve vykolejeném stavu;
- horní stojina rámu podvozku přiléhající k pravému kolu 3. nápravy byla probroušena od okolku kola;
- u ložisek a ložiskových skříní nebylo zjištěno tepelné ovlivnění;
- závěs brzdových čelistí byl ohnutý.

Obr. č. 4: Detail uvolnění obruče na kotouči kola  
Zdroj: DI

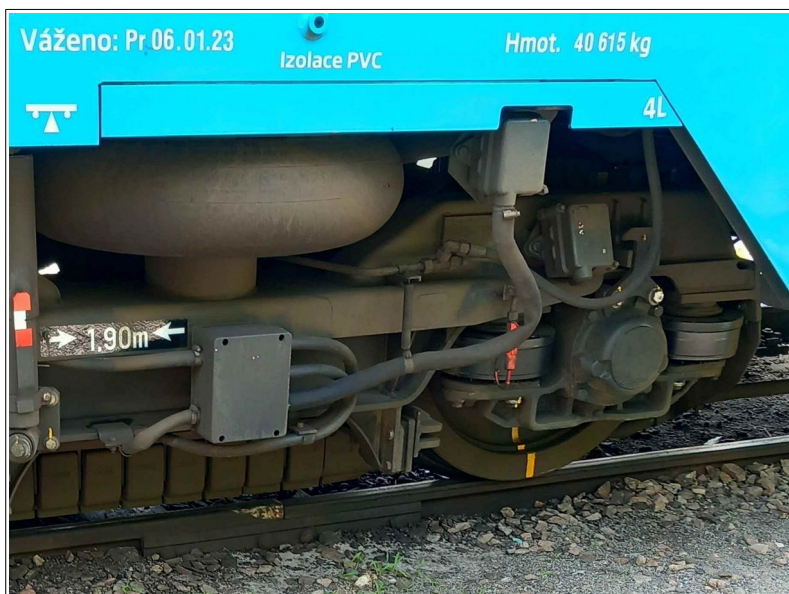
Obr. č. 5: Detail označení obruče a kotouče

Při komisionální prohlídce bylo na nepoškozených kolech zjištěno mírně zašlé barevné kontrolní označení (bílou barvou), na poškozeném kole nebylo značení zjistitelné z důvodu odírání kola o rám podvozku při jízdě ve vykolejeném stavu.
