**PAŃSTWOWA KOMISJA BADANIA WYPADKÓW KOLEJOWYCH**  
**Ministerstwo Spraw Wewnętrznych i Administracji**

**RAPORT Nr PKBWK 01/2025**

**z postępowania w sprawie poważnego wypadku kolejowego  
zaistniałego 10 stycznia 2024 r. o godz. 07:58  
na szlaku Rogoźno Wielkopolskie - Budzyń,  
w torze nr 1, km 56,055 linii kolejowej nr 354 Poznań Główny POD – Piła Główna,  
przejazd kolejowo-drogowy kategorii D  
obszar zarządcy infrastruktury PKP PLK S.A. Zakład Linii Kolejowych w Poznaniu**

**WARSZAWA, 03 stycznia 2025 r.**

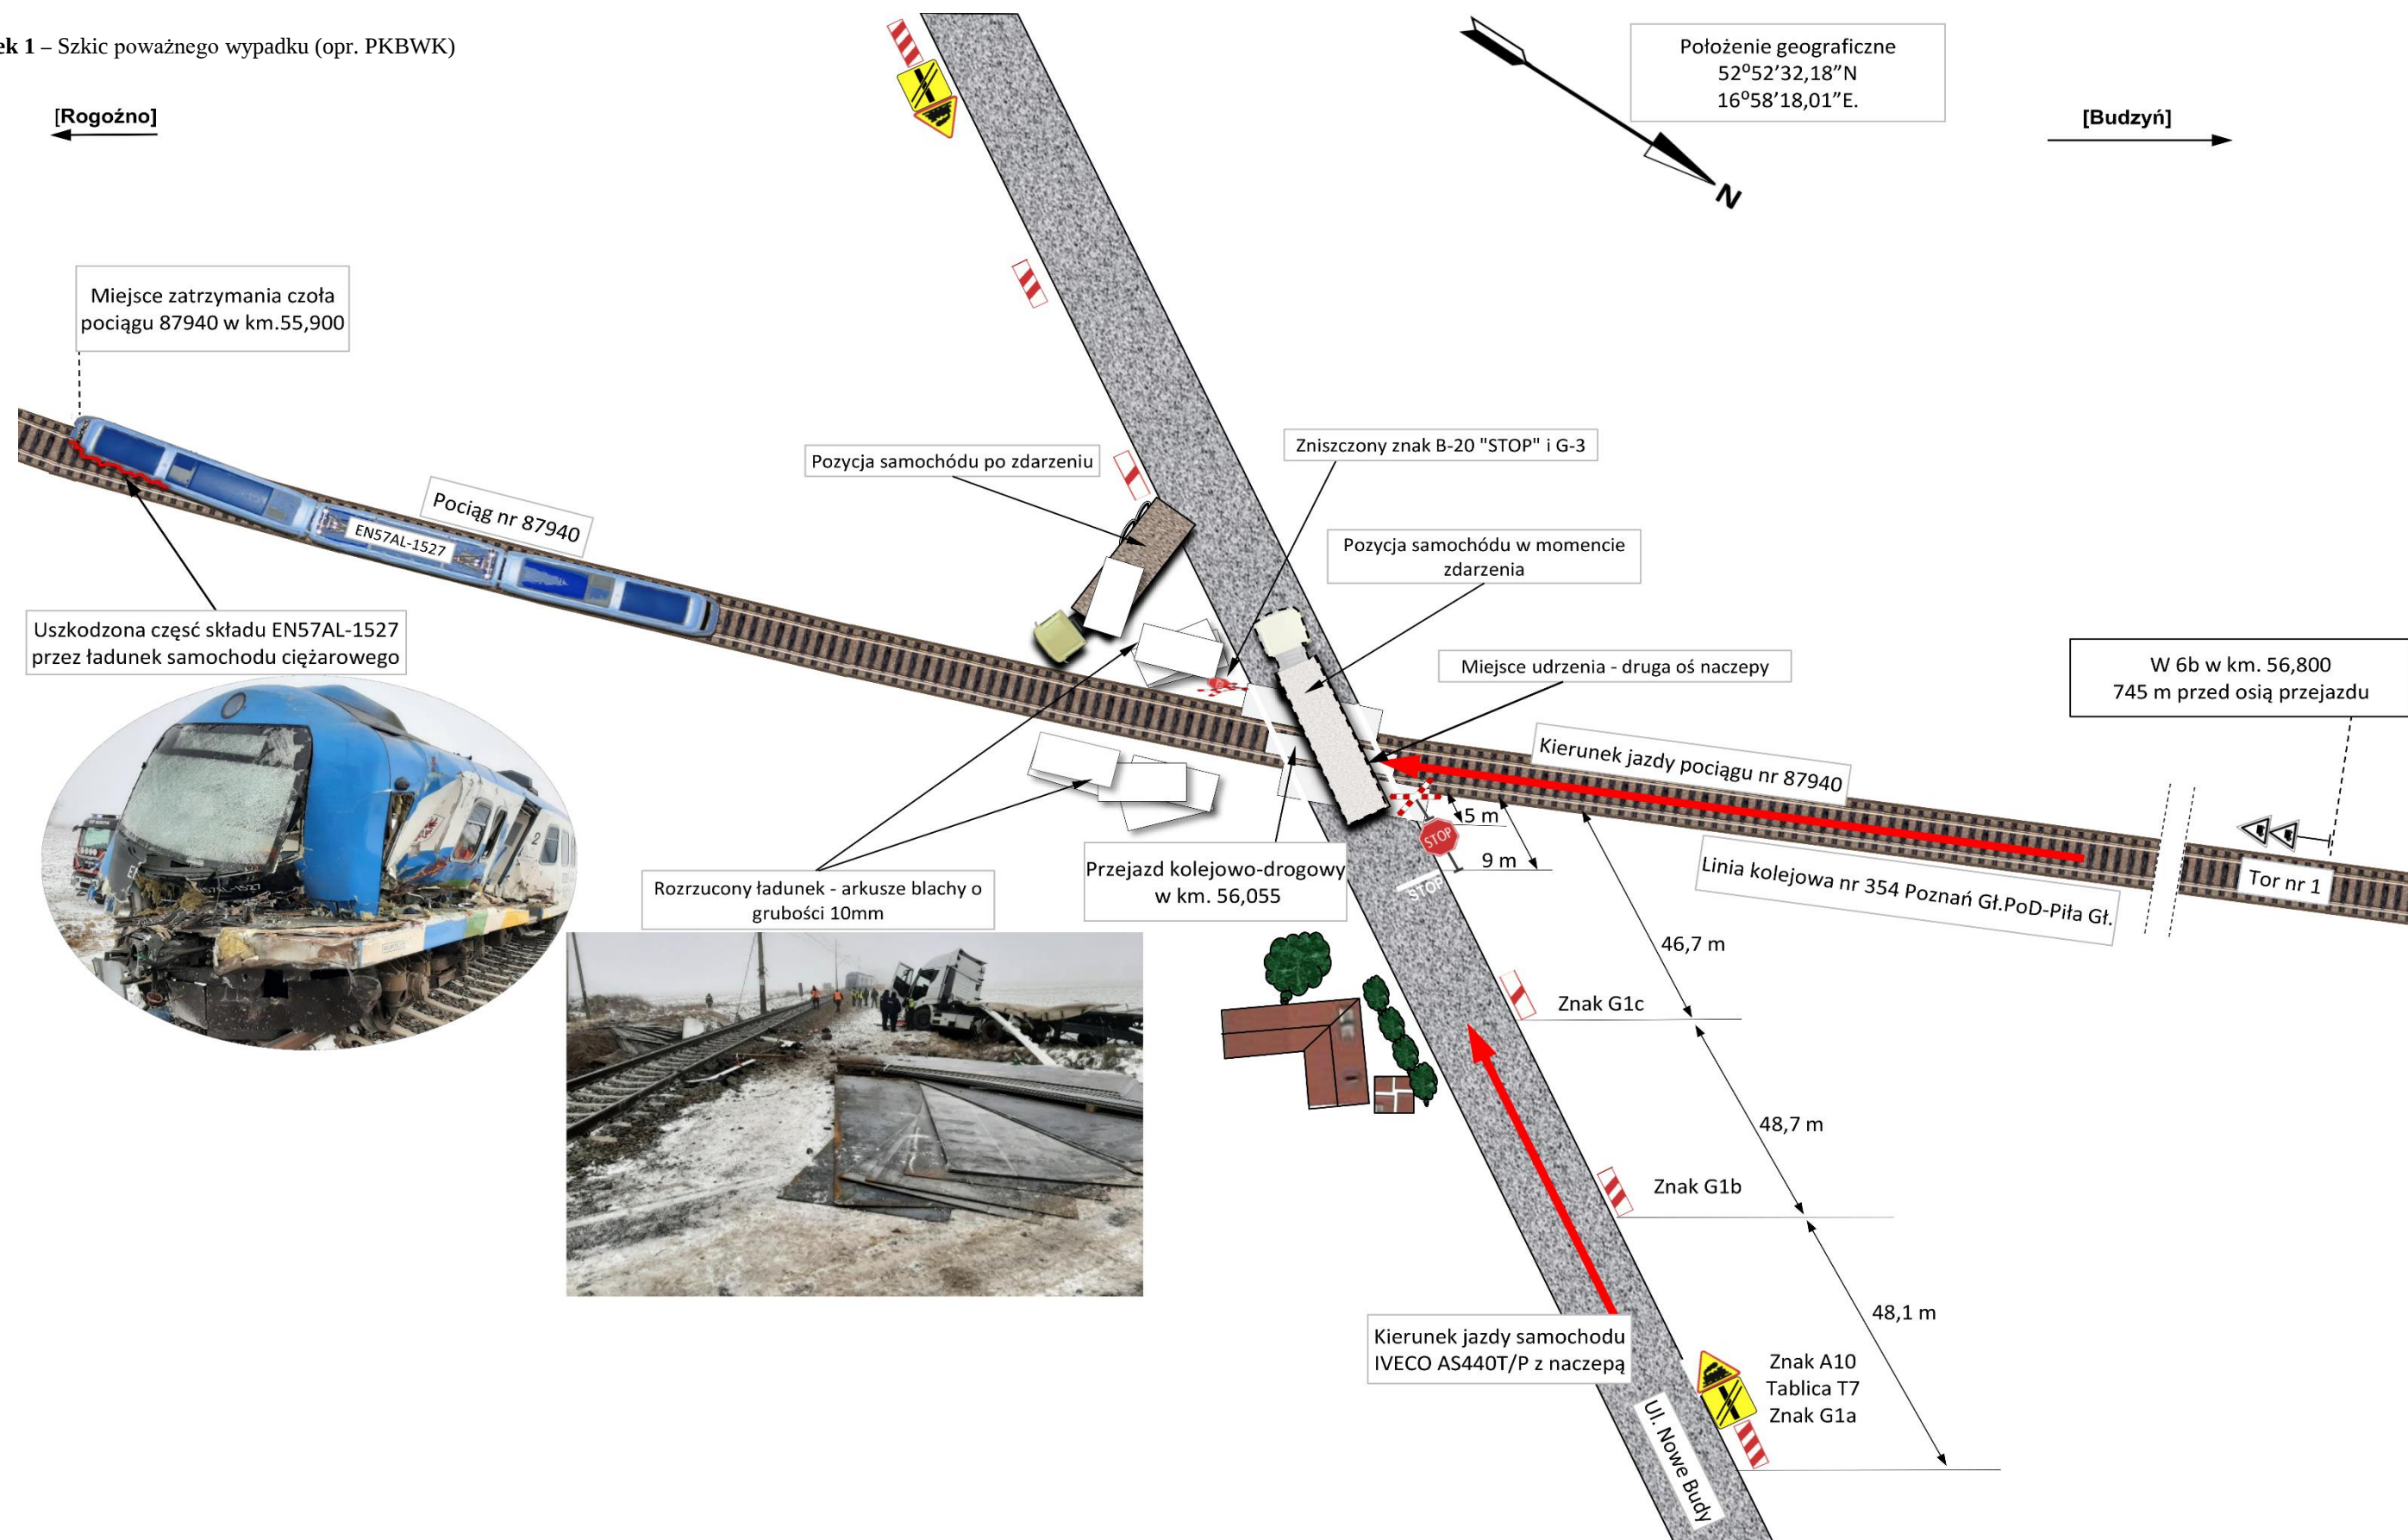
Rysunek 1 – Szkic poważnego wypadku (opr. PKBWK)

Polegało ono na wjeździe samochodu ciężarowego (ciągnika siodłowego marki IVECO wraz z naczepą) na przejazd kolejowy bezpośrednio przed nadjeżdżający pociąg pasażerski MOJ 87940 relacji Kołobrzeg – Poznań Główny, co doprowadziło do najechania tego pociągu na naczepę samochodu ciężarowego.

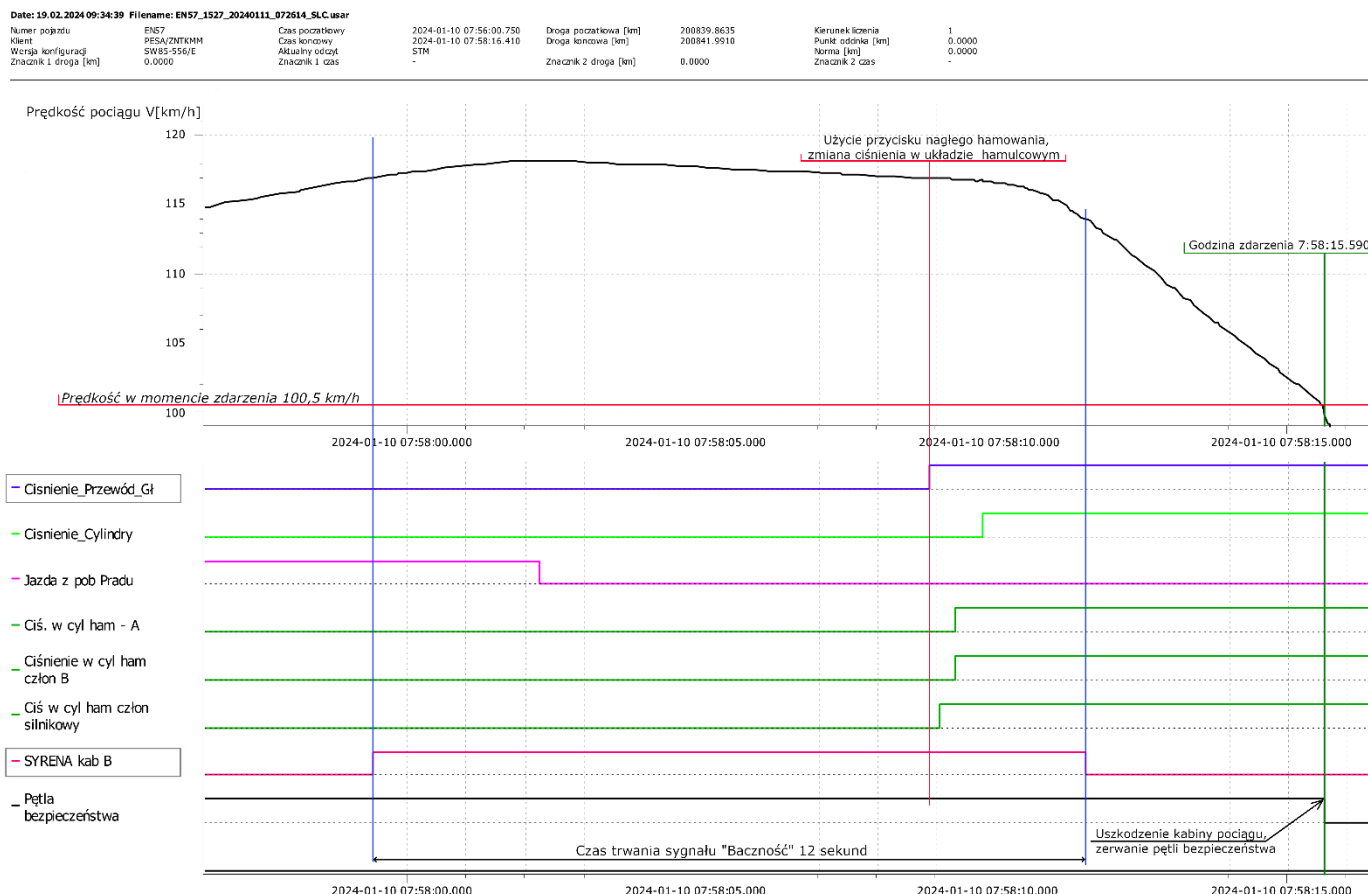
Rysunek 4 – Wykres parametrów jazdy pociągu MOJ 87940 (opr. PKBWK)

- godz. 07:58:09 przy prędkości 116 km/h, po przejechaniu 338 metrów w trakcie nadawania sygnału „Bacność”, zarejestrowany nagły wzrost ciśnienia powietrza w cylindrach hamulcowych, wdrożenie przez maszynistę nagłego hamowania; wskutek wdrożonego hamowania nastąpił szybki spadek prędkości jazdy,

- godz. 07:58:16 przy prędkości 90,6 km/h koniec zapisu danych rejestratora - wskutek wypadku, po uszkodzeniu kabiny B wystąpił brak transmisji danych do rejestratora w kabinie A.

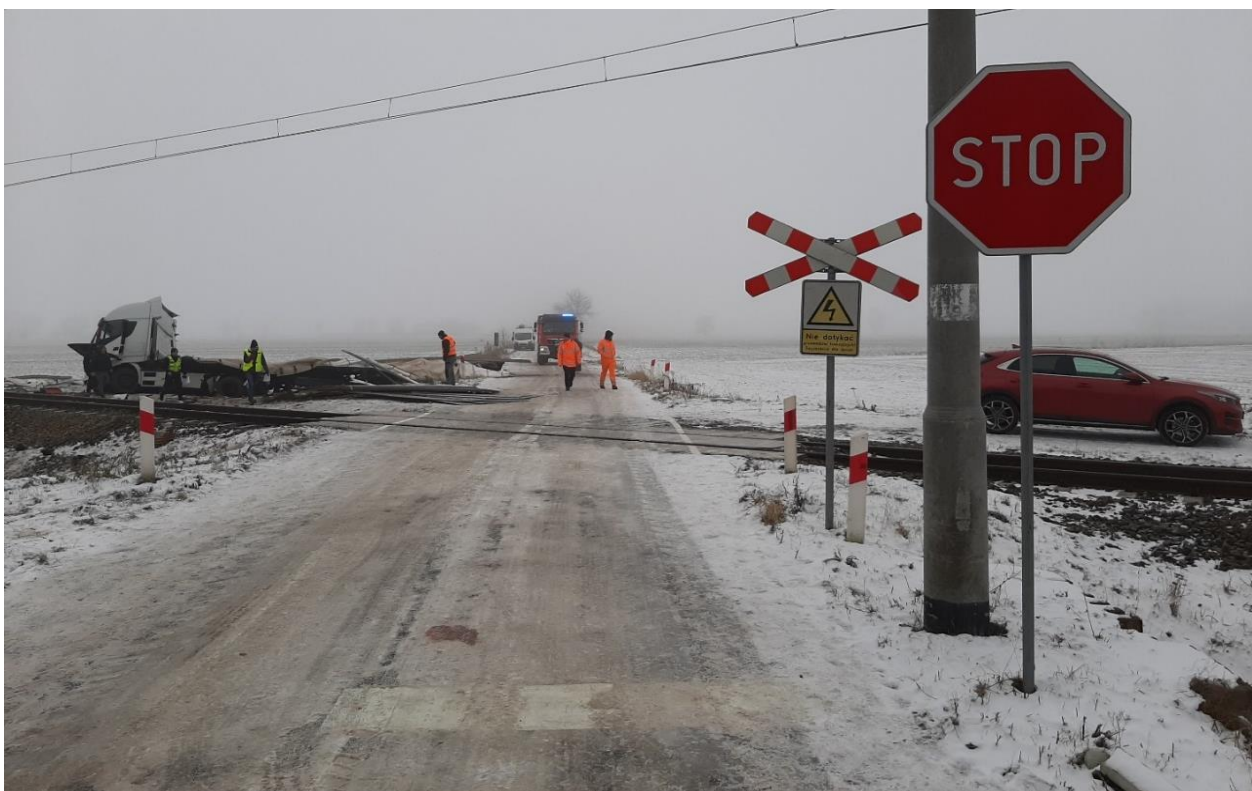
Droga dojazdowa do przejazdu z kierunku jadącego pojazdu drogowego wznosi się na długości 25 m i pochyleniu o 2,3‰. Kąt skrzyżowania linii kolejowej z drogą wynosi 53°.

**Zdjęcie 5** – Widok na przejazd z kierunku jazdy pojazdu drogowego (źródło PKBWK)

- 1) zmianę konfiguracji odcinka drogi dojazdowej do linii kolejowej, aby kąt skrzyżowania z linią kolejową był zbliżony do 90° przy zachowaniu obecnej kategorii przejazdu lub

- 2) zmianę kategorii przejazdu na wyższą lub
  - 3) likwidację przejazdu.
2. Zarządca infrastruktury kolejowej PKP PLK S.A. do czasu realizacji jednego z działań określonych w zaleceniu 1 z uwagi na zagrożenie bezpieczeństwa na przejeździe, wprowadzi stałe ograniczenia prędkości dla czoła pociągu do 20 km/h na szerokości przejazdu kolejowego kategorii D w kilometrze 56,055 linii kolejowej 354 Poznań Główny POD – Piła Główna w obu kierunkach.
