**PAŃSTWOWA KOMISJA BADANIA WYPADKÓW KOLEJOWYCH**  
**Ministerstwo Spraw Wewnętrznych i Administracji**

**RAPORT Nr PKBWK 02/2025**

**z postępowania w sprawie wypadku kolejowego zaistniałego w dniu 05.10.2023 r.**  
**o godz. 07:00 na stacji Gdynia Główna, tor 5 rozjazd 45, km 21,522 linii kolejowej**  
**nr 202 Gdańsk Główny – Stargard**  
obszar zarządcy infrastruktury PKP Polskie Linie Kolejowe S.A. Zakład Linii Kolejowych w Gdyni

**WARSZAWA, dnia 25.02.2025 r.**

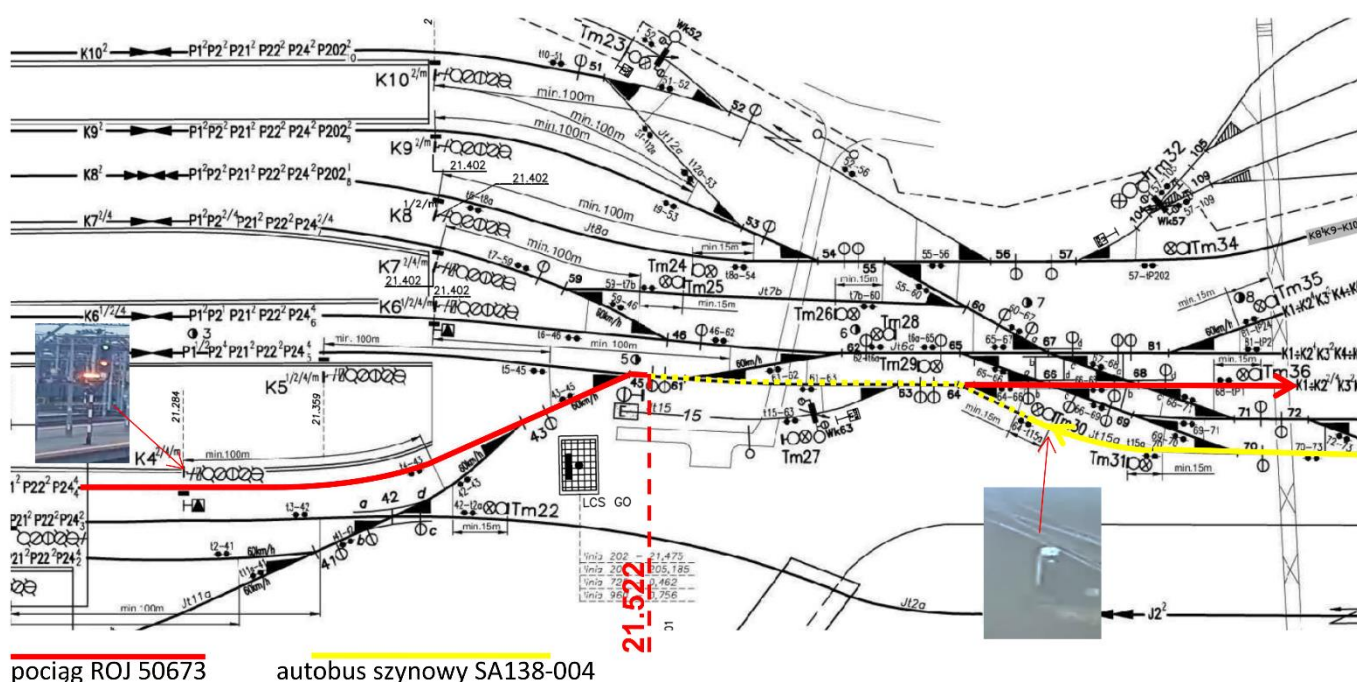
Rysunek 2 - Droga jazdy pociągów (opracowanie PKBWK)

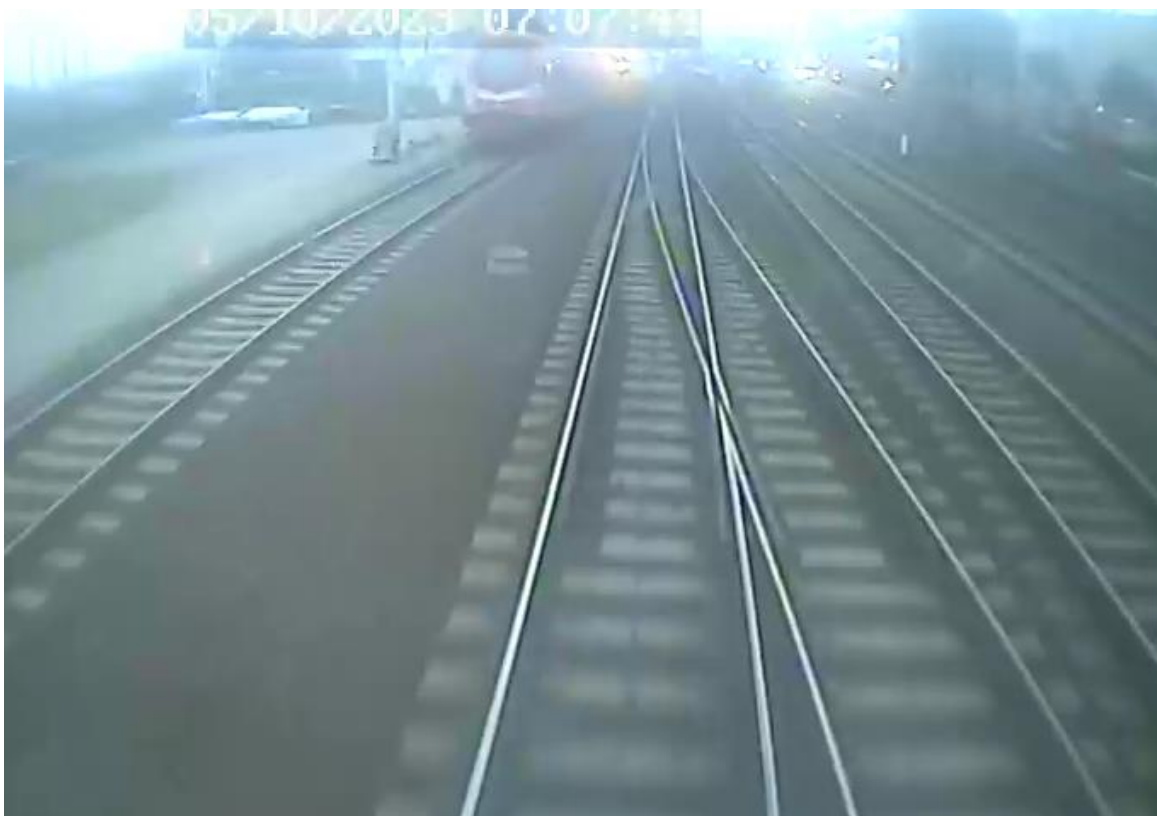
**Zdjęcie 7 - Widok z autobusu szynowego na wyjeżdżający z toru 4 pociąg ROJ 50673 na 7 sekund przed zdarzeniem (źródło: POLREGIO S.A.)**

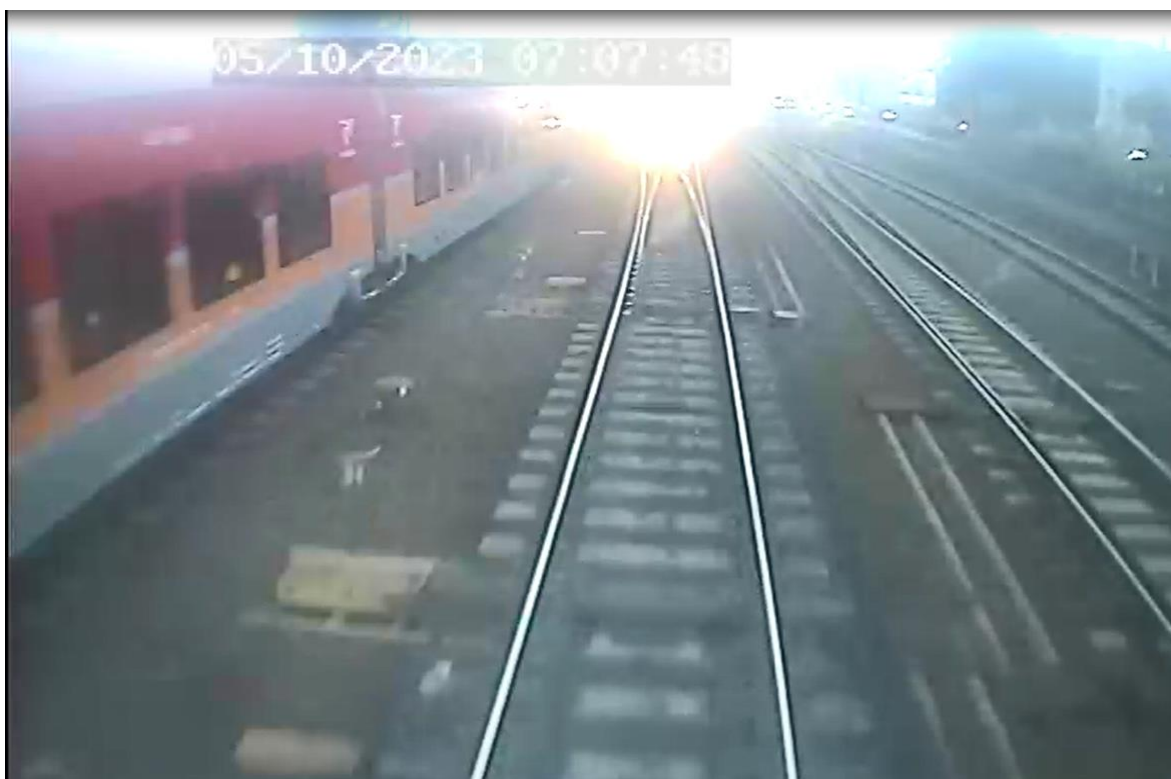
**Zdjęcie 8 - Widok z autobusu szynowego na wyjeżdżający z toru 4 pociąg ROJ 50673 (źródło: POLREGIO S.A.)**

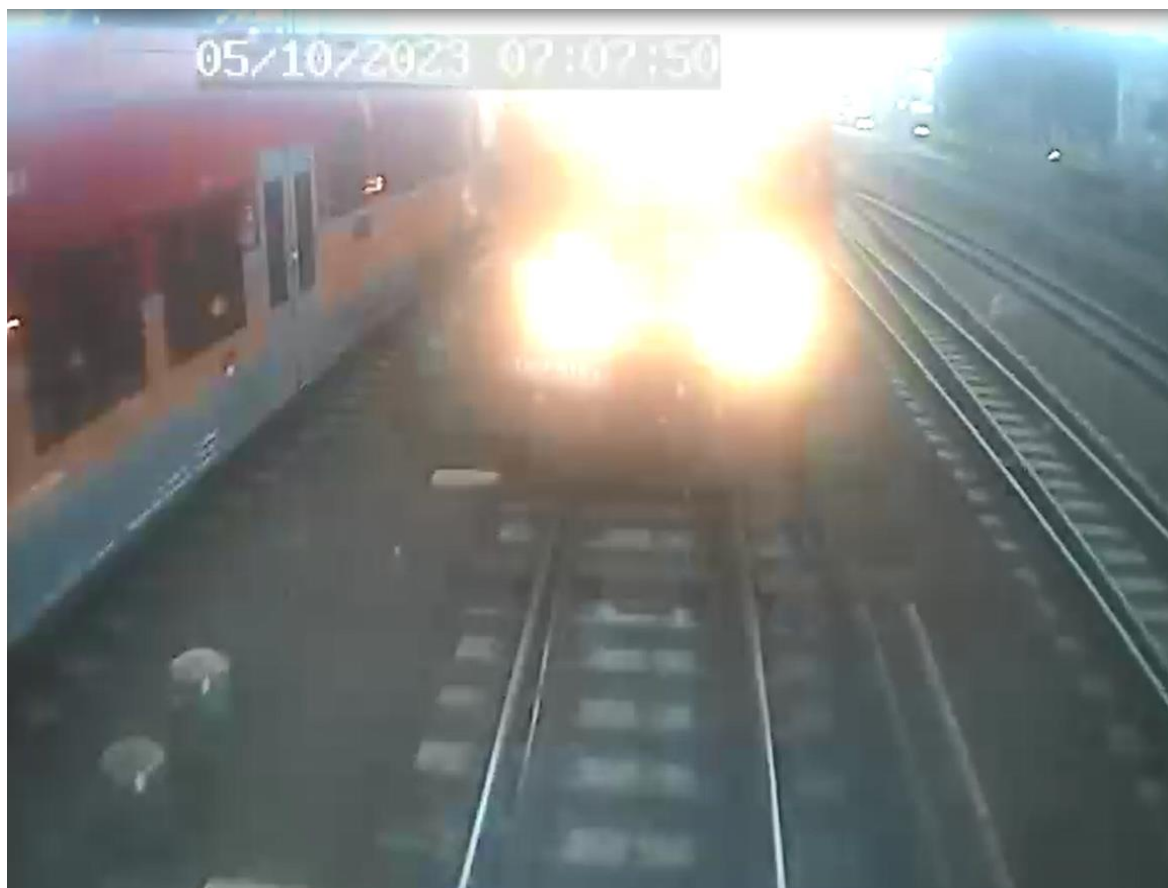
**Zdjęcie 9 - Widok z autobusu szynowego na wyjeżdżający z toru 4 pociąg ROJ 50673 (źródło: POLREGIO S.A.)**

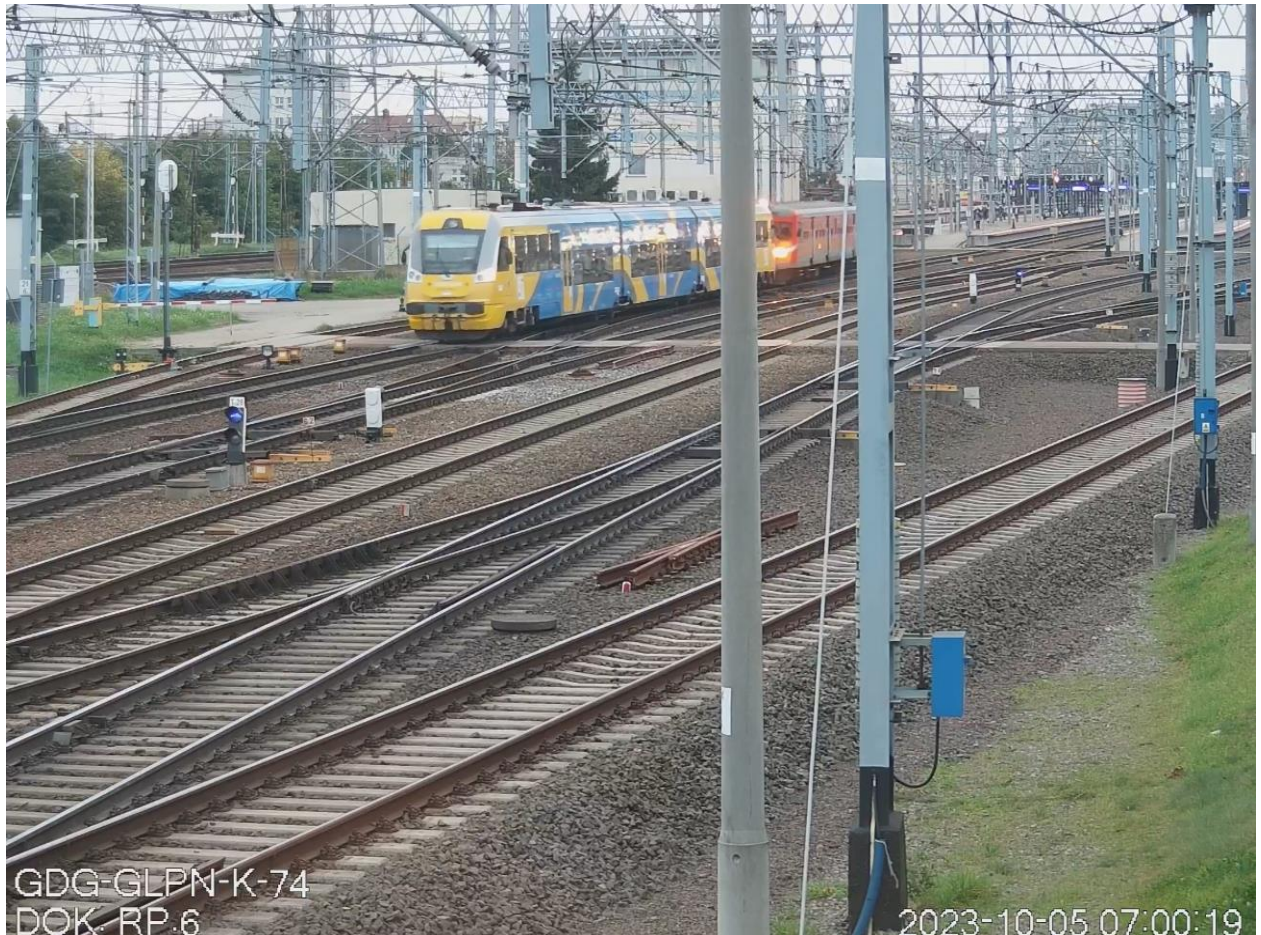
Zdjęcie 10 - Widok z kamer przemysłowych tuż przed zderzeniem (źródło: PKBWK)
