AGENȚIA DE INVESTIGARE FERROVIARĂ ROMÂNĂ - AGIFER

## RAPORT DE INVESTIGARE

privind accidentul feroviar produs la data de 26.03.2024, ora 15:25, pe raza de activitate a Sucursalei Regionale CF Craiova, secția de circulație Băbeni – Alunu (linie simplă neelectrificată), între stația CFR Berbești și halta de mișcare Popești Vâlcea, la km 21+850, în circulația trenului de marfă nr.60566 (aparținând operatorului de transport feroviar SNTFM „CFR Marfă” SA), prin deraierea de primul boghiu, în sensul de mers, al vagonului de marfă nr.81536653750-5, situat al 13-lea vagon în compunerea trenului

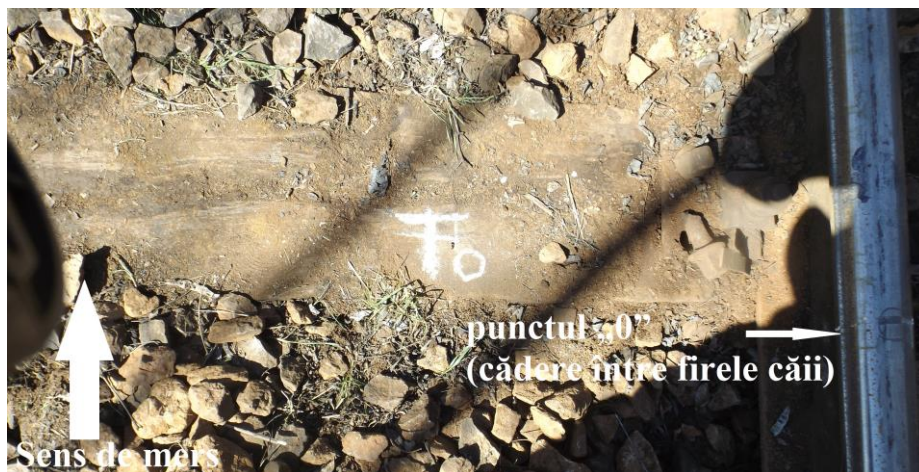
Imaginea nr. 4 – punctul „0” prima urmă de cădere între firele căii

În imaginea nr.4 este prezentată traversa  $T_0$  și firul interior al căii, unde roata din dreapta a primei osii a vagonului nr.81536653750-5, a părăsit flancul activ al ciupercii șinei și a căzut între firele căii.

Punctul „0”, este prima urmă de deraiere, marcată prin căderea între firele căii a roții din partea dreaptă a primei osii a vagonului nr.81536653750-5.

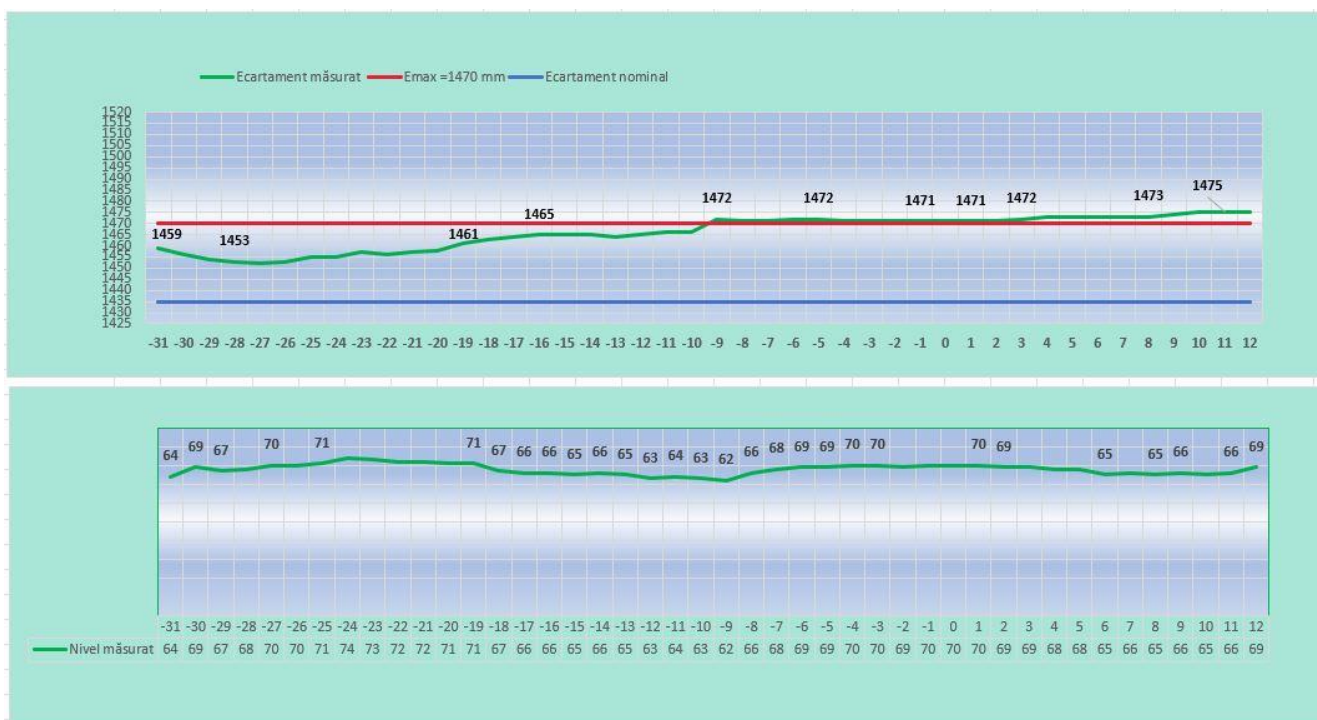
Imaginea nr. 5 - valorilor măsurate ale ecartamentului și nivelului transversal

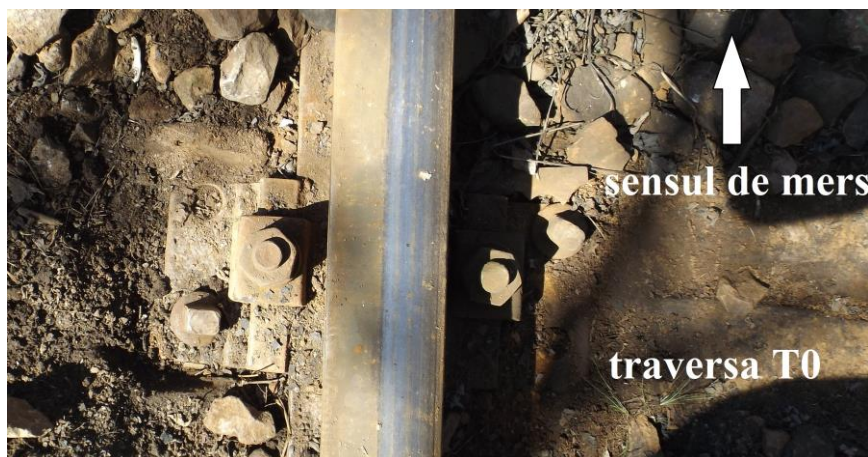
Imaginea nr.6

În imaginea nr.6 este prezentată traversa T<sub>0</sub> în zona de rezemare a plăcii metalice care susține firul exterior al curbei. Traversa de lemn era putredă, motiv pentru care strângerea tirfoanelor pentru împiedicarea deplasării plăcilor nu era posibilă. Ca urmare, sub acțiunea forțelor dinamice transmise suprastructurii căii de roțile materialului rulant, s-a produs deplasarea celor două fire de șine împreună cu plăcile metalice, în sensul creșterii valorii ecartamentului căii.

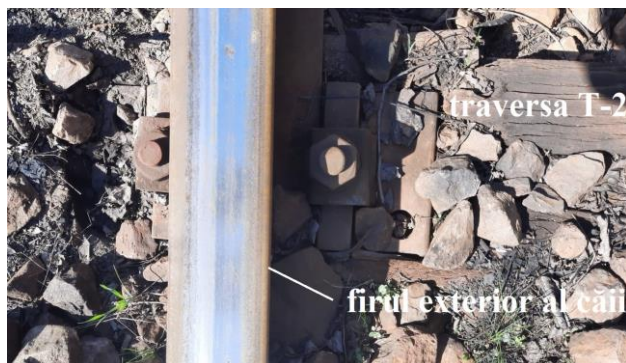
Imaginea nr.7 – traversa T<sub>2</sub>

Constatările referitoare la starea traverselor au arătat că, **toate traversele analizate** prezentau defecte care impuneau înlocuirea lor (putrezirea avansată a întregii traverse care o face improprie fixării șinei, putrezirea locală sau crăparea longitudinală a traversei care nu poate fi remediată prin reparație sau prin manevrarea traversei și care compromise prinderea șinei, uzuri mecanice care generau îngroparea în traversă a plăcilor metalice, rupțura traversei sub placa metalică). Astfel că traversele în zona punctului de deraiere nu asigurau strângerea tirfoanelor pentru împiedicarea deplasării plăcilor metalice în sensul creșterii ecartamentului.

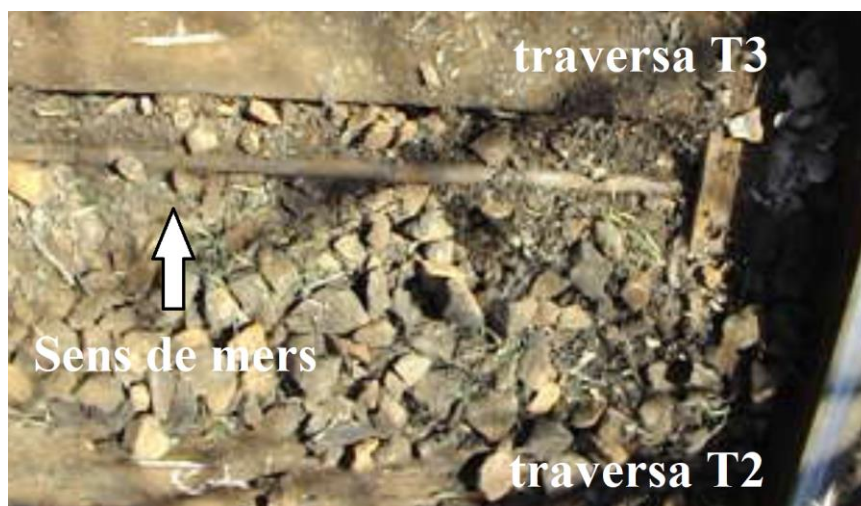
Imaginea nr.9 – traversele  $T_2$  și  $T_3$

Între traversele numerotate  $T_{-11} \div T_{-10}$  ;  $T_2 \div T_3$  și  $T_5 \div T_6$ , erau montați tiranți pentru a bloca deplasarea șinei în sensul creșterii valorii ecartamentului.

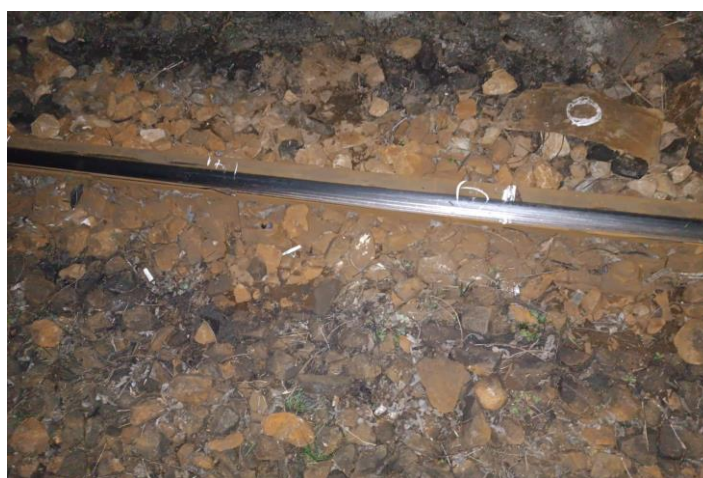
În zona punctului de deraiere, atât între șine cât și pe capetele traverselor, piatra spartă colmatată depășea nivelul feței superioare a traverselor, nepermițând vizualizarea stării tehnice a traverselor pe zona în care pot apare deplasări ale plăcilor metalice în lungul traversei.

Imaginea nr.10 – prisma de piatră între șine și la capetele traverselor

În cazul investigat, prisma de piatră spartă era peste fața superioară a traverselor, în special în zona de rezemare și fixare a plăcilor metalice (contrar prevederilor art. 14, pct. 3 din Instrucția nr.314), aspect ce constituie un impediment în identificarea neconformităților cu ocazia reviziei tehnice a căii. Colmatarea prisme de piatră spartă și existența acesteia în exces atât între șine cât și la capetele traverselor, conduce la stagnarea apei și creșterea vitezei de degradare a traverselor de lemn.

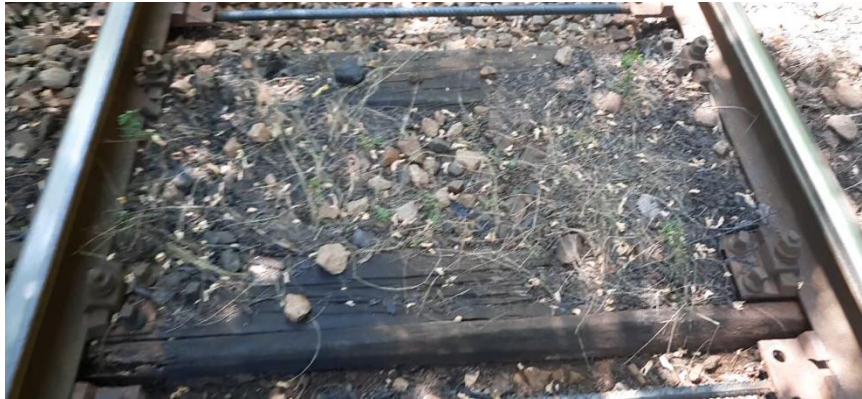
The findings of the investigation commission on 16 July 2024, regarding the technical condition of the sleepers in the area where the railway accident occurred, revealed that traffic had been resumed with unsuitable

neighbouring wooden sleepers and anchoring rods in place, used to block rail displacement in a manner that increased the track gauge.

*Photo no.11 (dated 16.07.2024) - Sleepers and anchoring rods on the curve where the railway accident occurred*
