**BUNDESANSTALT FÜR VERKEHR**  
**Unfalluntersuchungsstelle des Bundes**  
**Bereich Schienenverkehr**

**JAHRESBERICHT 2010**

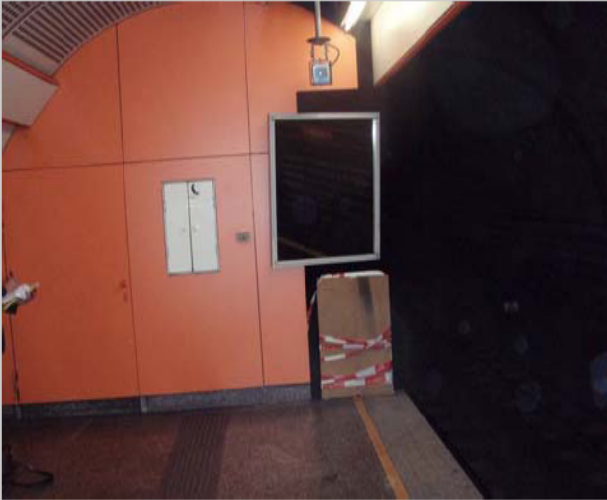
07.05.10

**Verletzung eines Kindes bei Z 316 der Linie U3 in der Station Enkplatz (W)**

Hergang:  
Nach erfolgter Abfertigung wurde bei der mittleren Tür des letzten Halbwagens ein Kind beim Aussteigen mit dem Fuß eingeklemmt, bis zum Ende des Bahnsteiges (in Fahrtrichtung Z 316) mitgeschliffen, prallte in weiterer Folge gegen die dort befindliche Durchgangssperre und wurde schwer verletzt.

Ursache:  
Fehlerhaftes Verhalten der Fahrgäste beim Einsteigen. Nichterkennen des Kindes in der Gefahrenzone zwischen dem U-Bahnzug und der gelben Sicherheitslinie bei der Abfertigung.

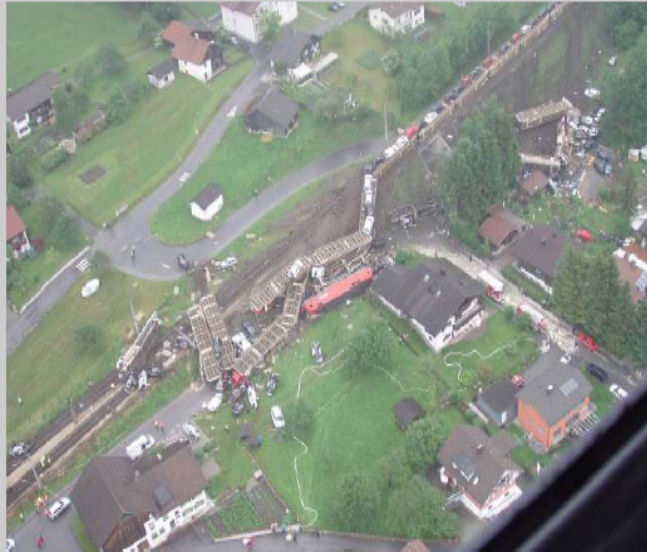
### Entgleisung Z 46676 zwischen Bf Hintergasse und Bf Braz (V)

Vor dem Bf Braz entgleiste Z 46676 mit dem Triebfahrzeug und insgesamt 13 beladenen Autotransportwagen.

Der Triebfahrzeugführer wurde schwer verletzt, an der Eisenbahninfrastruktur, den Fahrzeugen, dem Ladegut und der Gemeindeinfrastruktur entstand erheblicher Sachschaden.

Aufschlagen und Verkeilen der Bremskupplung zwischen den Wagenteilen des ersten Wagens. Durch die verkeilte Bremskupplung wurde der Bremsschlauch abgedrückt, wodurch die nachlaufenden Wagen nicht mehr gebremst werden konnten. Durch das Gefälle von bis zu 32‰ beschleunigte der Zug bis auf 125 km/h und entgleiste in einem Bogen vor dem Bf Braz.

16.06.10	<p><b>Entgleisung Z 46676 zwischen Bf Braz und Bf Hintergasse (V)</b></p> <ul style="list-style-type: none"> <li>• Bei Autotransportwagen Type 23 87 437 2 xxx-x und der Länderkennung „F“ die eine solche, oder eine ähnliche Ausführung der Verbindung und Aufhängung der Bremskupplung zwischen den beiden Wagenteilen haben (Bild 3 und 4) ist sicherzustellen, dass: <ul style="list-style-type: none"> <li>• die sichere Aufhängung und Befestigung der Bremskupplung vorhanden ist (zwei Seilklemmen vorhanden, Seilklemmen fest angezogen, unbeschädigtes Drahtseil sowie Haltebügel),</li> <li>• die höhensichere Lage der Bremskupplung gewährleistet ist,</li> <li>• der Mindestabstand von 140 mm über Schienenoberkante für die Teile der Schraubenkupplung, die Teile der Bremskupplungen sowie des Aufhängesystems gegeben ist.</li> </ul> </li> <li>• Die Überprüfung dieser Parameter an den betroffenen Fahrzeugen der Type 23 87 437 2 xxx-x und der Länderkennung „F“ sollte im Rahmen von wagentechnischen Untersuchungen im Laufweg und durch eine Sonderuntersuchung in den Servicewerkstätten des Fahrzeugeigentümers erfolgen.</li> <li>• Bei Autotransportwagen Type 23 87 437 2 xxx-x und der Länderkennung „F“ die eine solche, oder eine ähnliche Ausführung der Verbindung und Aufhängung der Bremskupplung zwischen den beiden Wagenteilen haben (Bild 3 und 4), wird als mittelfristige Maßnahme empfohlen, die Bremskupplung zwischen den beiden Wagenteilen mit einer durchgehenden Luftleitung ohne Bremskupplung zu ersetzen.</li> </ul>
