COMISIÓN DE
INVESTIGACIÓN DE
ACCIDENTES FERROVIARIOS

MEMORIA ANUAL 2012

de la investigación de accidentes e incidentes ferroviarios en la Red Ferroviaria de Interés General

**NIPO: 161-13-140-X
Septiembre 2013**

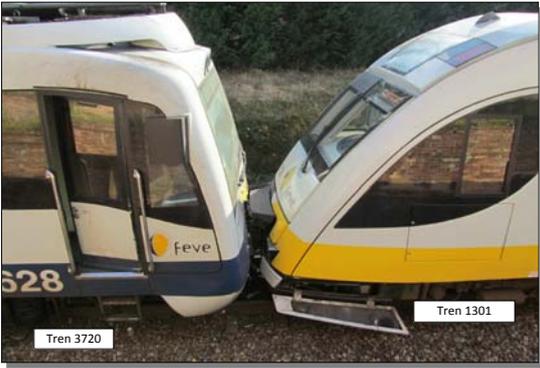
Expediente	Fecha	Línea	Administrador	Operador	Lugar
0004/12	02/01/2012	012 Oviedo-San Esteban de Pravia	Feve	Feve	Estación
Resumen:

<p>El tren de viajeros regional 1301 de Feve, procedente de Ferrol y con destino Oviedo, se encontraba estacionado en el andén de la vía 2 de la estación de San Claudio. Tras realizar las operaciones comerciales reanuda la marcha sin esperar el cruce grafiado que tenía establecido con el tren de cercanías 3720 de Feve en dicha estación. Inicia la marcha sin percatarse de que la señal de salida S1/2 se encontraba en indicación de parada, rebasando indebidamente esta señal. Se produce frenado de urgencia por activación del sistema ASFA y el talonamiento de la aguja A2 al pasar sobre ella, ya que ésta se encontraba orientada hacia vía 1 para tren de cercanías 3720, procedente de Oviedo con destino Trubia, que tenía establecido itinerario de entrada a la estación.</p> <p>Se produce una colisión frontal entre ambos trenes, produciéndose el descarrilamiento de los dos ejes del segundo bogie de la unidad de cabeza del tren 3720.</p> <p>Como consecuencia del accidente se producen 9 heridos de carácter leve, 8 de ellos viajeros y el maquinista del tren 3720.</p>

Conclusión:	El accidente tuvo su origen en el rebase indebido por el tren de viajeros 1301 de la señal de salida S1/2, en indicación de parada, por incumplimiento de las órdenes dadas por las señales al personal de conducción.				
Recomendaciones					
Recomendación	04/12-1 Insistir en el cumplimiento de la normativa al personal de conducción, especialmente el artículo 2.27.00 Capítulo II "Circulación de Trenes" del RCT.				
Destinatario final	Feve

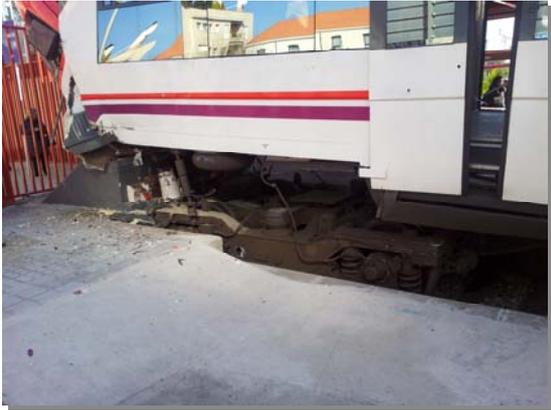
Expediente	Fecha	Línea	Administrador	Operador	Lugar
0010/12	09/02/2012	276 Maçanet-Massanes-Barcelona-Sagrera	Adif	Renfe Operadora	Estación
Resumen:

<p>El tren 28867 de viajeros (cercanías), de la empresa ferroviaria Renfe Operadora, procedente de Molins de Rei y que finalizaba su recorrido en la estación de Mataró, colisiona contra la topera de vía cuatro.</p> <p>El tren pasa por los cambios de los escapes 1-3 y 5-7 que dan acceso a la vía 4A, a una velocidad de 40 km/h, superior a los 30 km/h de velocidad máxima prescrita por la señal avanzada 255 que se encontraba en anuncio de precaución (verde-amarillo). El tren continúa su marcha colisionando con la topera de la vía 4 a una velocidad de 23 km/h, sin que durante los últimos metros de recorrido se hiciera uso del freno.</p> <p>Tras la colisión, el automotor que va en cabeza queda acaballado sobre la topera, el primer coche completamente descarrilado, la caja está montada sobre la topera y el primer bogie empotrado en la misma. En el segundo coche descarrila el primer bogie en el sentido de la marcha.</p> <p>Resultaron heridos el maquinista del tren, de carácter grave, y diez viajeros, de carácter leve.</p>

Conclusión:	El accidente tuvo su origen en un fallo humano del personal de conducción, por incumplimiento de las órdenes dadas por las señales y no prestar la debida atención durante la conducción.				
Recomendaciones					
Recomendación	10/12-1 Estudiar la posibilidad de instalar balizas ASFA con fondo fijo L7 (control de velocidad) en vías con topera y un elevado número de entradas de trenes de viajeros.				
Destinatario final	Adif				
Recomendación	10/12-2 Estudiar la posibilidad de instalar toperas que absorban y amortigüen el impacto de los trenes en aquellas vías en las que un alto número de trenes de viajeros finalicen su recorrido.				
Destinatario final	Adif

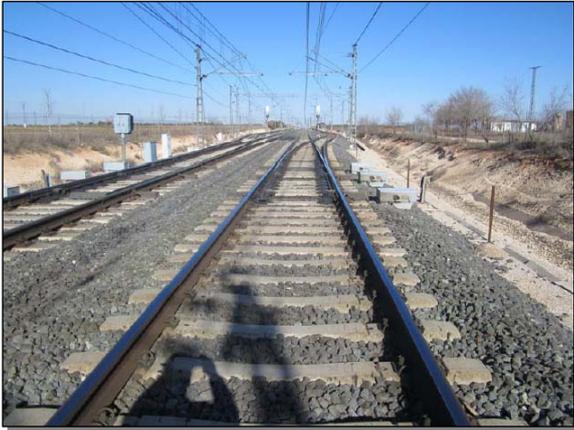
<p>No se producen daños personales como consecuencia del accidente.</p>				
Conclusión:	<p>El accidente tuvo su origen por fallo humano del personal de circulación, al establecer un itinerario de paso por la vía 2 para el tren 222 cuando se estaban realizando trabajos en esa misma vía, y del encargado de los trabajos, al no tomar las medidas de seguridad pertinentes.</p>

Recomendaciones					
Recomendación	<p>22/12-1 Transmitir, tanto a los responsables de la circulación de trenes como a los responsables de los trabajos en vía, la necesidad de aplicar estrictamente los artículos del RGC que los contemplan.</p>				
Destinatario final	Adif				
Recomendación	<p>22/12-2 Establecer un programa de prevención del fallo humano en las materias relacionadas con los trabajos en vía, destinado al personal de circulación (incluido el puesto de mando) y al personal de infraestructura (propio y externo).</p>				
Destinatario final	Adif

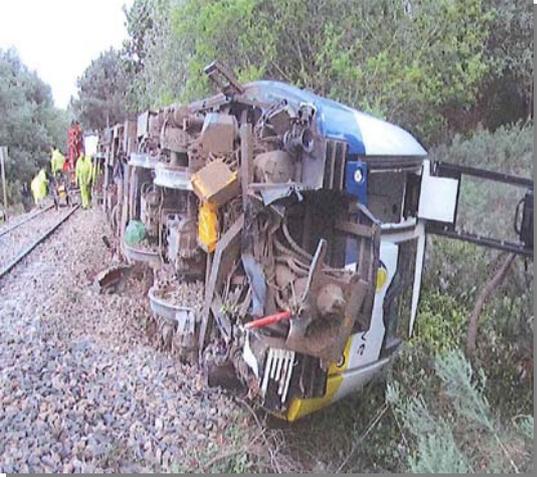
Expediente	Fecha	Línea	Administrador	Operador	Lugar
0035/12	11/05/2012	011 Ferrol-Gijón	Feve	Feve	Plena vía
Resumen:

<p>El tren de cercanías 1903 de Feve, con siete pasajeros y el maquinista, con origen Ferrol y destino Cerdido, viene circulando con normalidad y según el horario previsto. A la salida de una curva a la derecha en el sentido de la marcha, el maquinista se percata de que el gálibo de la vía está ocupado por un árbol de grandes dimensiones caído sobre la misma (derribado por las fuertes ráfagas de viento que había en ese momento, y por el estado de pudrición de las raíces y del tronco).</p> <p>El maquinista del tren hace uso del freno de emergencia sin poder evitar la colisión, produciéndose el descarrilamiento del primer bogie de la UTDH que formaba el tren 1903, y cuando está prácticamente detenida, se produce el vuelco de la UTDH hacia el lado izquierdo de la vía, según el sentido de circulación.</p> <p>No se producen ni víctimas mortales ni heridos como consecuencia del accidente.</p>

Conclusión:	<p>El accidente tuvo su origen en la colisión del tren 1903 con un obstáculo –un pino de grandes dimensiones- caído y que ocupaba el gálibo de la vía.</p>				
Recomendaciones					
Recomendación	<p>Considerando adecuadas las medidas existentes y las adoptadas, no se establecen recomendaciones.</p>

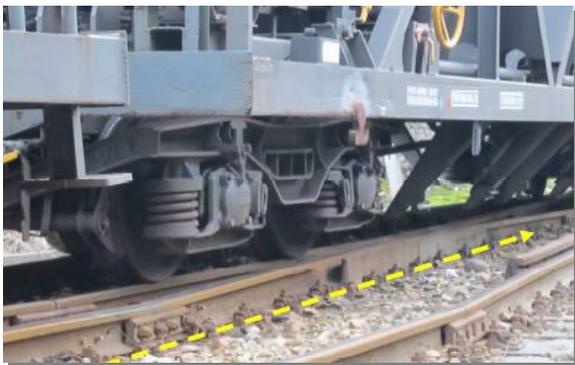
Expediente	Fecha	Línea	Administrador	Operador	Lugar
0005/12	15/01/2012	012 Oviedo-San Esteban de Pravia	Feve	Feve	Estación
Resumen:

<p>El tren especial de mercancías EB904 de Feve, procedente de Aboño y destino la central térmica de Soto de Ribera, formado por 2 locomotoras y 16 vagones (16 tolvas cargadas con carbón), descarrila en el PK 298+108 dos metros después de la aguja A4 y 11 metros antes del paso a nivel existente en la estación de Trubia.</p> <p>El tren venía circulando en condiciones normales, tras pasar por la aguja A4 descarrila el segundo bogie del cuarto vagón de la composición en el sentido de la marcha, deteniéndose 90 metros después del punto del descarrilamiento.</p> <p>El vagón descarrila hacia el lado derecho según el sentido de circulación del tren (hilo alto).</p> <p>No se producen daños personales.</p>				
Conclusión:	<p>El accidente tuvo su origen en el fallo técnico de la infraestructura al existir, en la zona donde descarrila el tren, una alineación y nivelación de vía deficientes, así como baches considerables y contaminación del balasto.</p>

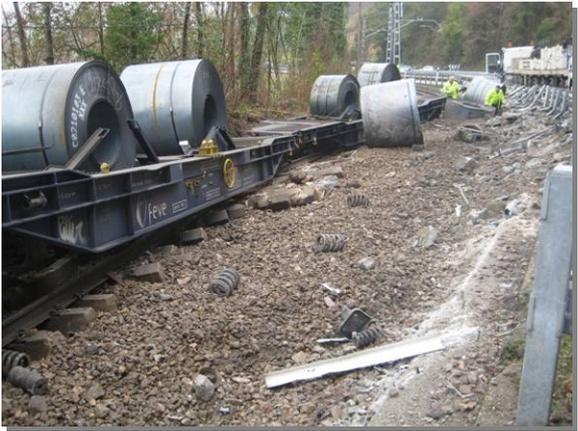
<p>A unos 100 metros de esta última señal, y ya en la curva, es cuando se aplica freno eléctrico y descarrila.</p> <p>Se fracciona el tren, quedando delante las dos locomotoras y los tres primeros vagones encarrilados y el cuarto descarrilado. Detrás, y a una distancia de 140 metros, quedan descarrilados los seis vagones siguientes, y los diez vagones restantes de la composición encarrilados.</p> <p>No se producen daños personales como consecuencia del descarrilamiento.</p>

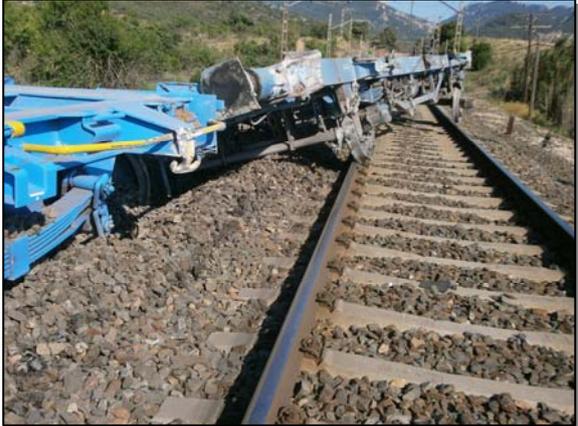
Expediente	Fecha	Línea	Administrador	Operador	Lugar
0041/12	01/06/2012	210 Miraflores-Tarragona	Adif	Renfe Operadora	Plena vía
Resumen:

<p>El tren de mercancías 92559 de la empresa ferroviaria Renfe Operadora, con origen Barcelona-Can Tunis y destino Zaragoza Corbera Alta, cuando circulaba por el interior del túnel nº 73 "L'Argentera" descarrila del primer eje del penúltimo vagón en el sentido de la marcha. La rueda derecha descarrila hacia el exterior del carril y la izquierda hacia el interior (entre los dos carriles).</p> <p>Se desconoce el PK exacto donde se produce el remonte de la rueda, tomando como "punto 0" el PK 558+049, donde se produce la caída de la rueda.</p> <p>El tren circula descarrilado y a la entrada de la estación de Pradell (PK 556+098), al pasar por los cambios, la rueda descarrilada golpea cruzamientos y aparatos de vía descarrilando el segundo eje del penúltimo vagón y los dos ejes del último vagón.</p> <p>El tren 92559 continúa la marcha descarrilado de los dos últimos vagones de cola.</p> <p>Al llegar dicho tren a la estación de Marçà-Falset (PK 551+348) tiene itinerario establecido hacia vía 3 y, al pasar por las agujas 1/3, descarrila también el antepenúltimo vagón. La circulación del tren con los tres últimos vagones descarrilados da origen al corte de la manga de freno TFA entre el penúltimo y último vagón, que ocasiona la parada en el PK 551+569 a la altura de la indicadora de señal IS2/1, habiendo circulado descarrilado unos 6 kilómetros y produciéndose daños sustanciales en la infraestructura.</p>

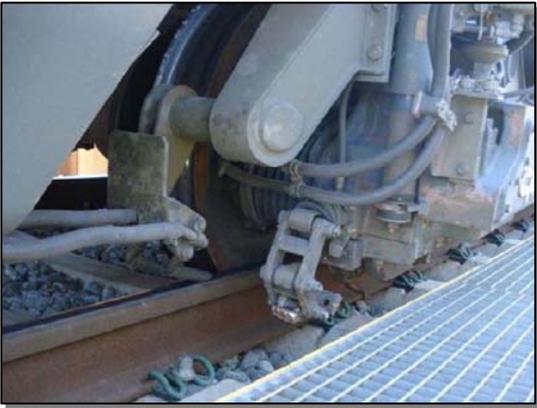
Conclusión:	<p>El descarrilamiento se produce por fallo en el sistema de cambio de ancho de la rueda izquierda del noveno eje, correspondiente al primer eje del primer bogie del tercer coche de la composición, según el sentido de la marcha, debido a la rotura de los tornillos de fijación del soporte de la palanca del dispositivo de seguridad. Esta rotura es la causa de que la palanca quede suelta, por lo que en la operación de cambio de ancho no actúa y no se produce el desencerrojamiento y consecuentemente no se produce el cambio de ancho, quedando la rueda enclavada en ancho UIC.</p>

Recomendaciones					
Recomendación	Considerando adecuadas las medidas adoptadas, no se establecen recomendaciones.

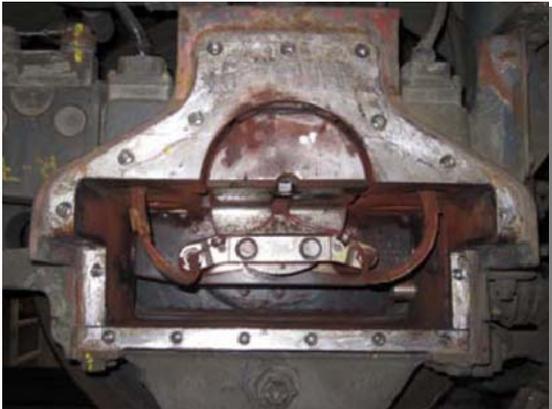
Expediente	Fecha	Línea	Administrador	Operador	Lugar
0050/12	21/06/2012	052 Bif.Cambiador de Plasencia de Jalón- Cambiador de Plasencia de Jalón	Adif	Renfe Operadora	Estación (cambiador de ancho)
Resumen:

<p>El tren de viajeros 601, de Renfe Operadora, con origen en Madrid-Puerta de Atocha y destino Pamplona, circulaba con normalidad en ancho UIC y debía realizar el cambio a ancho ibérico al paso por el cambiador de Plasencia de Jalón. Cuando realizaba el mencionado cambio de ancho, el tren detiene su marcha por aviso del personal de la instalación del cambiador al maquinista. Se comprueba que el 8º eje está descarrilado, por no efectuar el cambio de ancho la rueda izquierda, en el sentido de la marcha.</p> <p>Reconocida la composición exteriormente se ve todo correcto. Seguidamente, una vez destapada la caja de grasa de la rueda descarrilada, se verifica la no existencia de roturas en los dispositivos de cambio de ancho. No obstante, el aspecto del interior evidencia falta de engrase de los elementos que componen el mecanismo de enclavamiento del cambio de ancho. Como consecuencia, el pitón que enclava la posición de la rueda quedó agarrotado en ancho UIC, no pudiendo los perfiles de guiado de la plataforma arrastrar la rueda al ancho ibérico.</p>

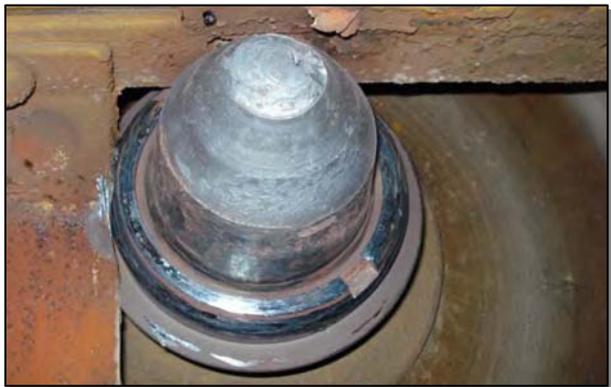
<p>Este tren había dado alarma de caldeo por calentamiento del eje nº 33 (2º eje del vagón 14) a su paso por los detectores de ejes calientes (DEC) de Olite, Tudela y Casetas. Tras pasar por los detectores de Tudela y Casetas, el puesto de mando detiene el tren en las dos ocasiones para que el maquinista proceda a reconocer la caja de grasa del eje 33. El maquinista tras el reconocimiento no ve ninguna anomalía y continúa la marcha hasta llegar a la estación de Casetas, donde realiza parada por estar previsto el relevo del maquinista. Posteriormente el tren continúa la marcha y al pasar por el DEC de Casetas el tren vuelve a dar alarma de caldeo. Debido a un funcionamiento anómalo del sistema de numeración del DEC de Casetas, éste asigna la alarma de caldeo al tren 81050 (que circulaba a continuación del tren 82658), por lo que el puesto de Mando de Zaragoza detiene al 81050 y el tren 82658 (que era el que venía dando las alarmas de caldeo) continúa la marcha. Circulando el tren 82658 entre Almudévar y Tardienta, el maquinista advierte un descenso en la presión de la TFA (ocasionado por la rotura de la manguera al ir circulando descarrilado los últimos 8 kilómetros) deteniendo el tren en el PK 51+800, y descubre que el decimocuarto vagón de la composición está descarrilado de ambos ejes, y que al segundo eje (nº33) del vagón le falta la caja de grasa derecha.</p>

Conclusión:	<p>El accidente tuvo su origen en el fallo del material móvil por la rotura de la mangueta derecha del segundo eje del vagón que ocupaba el decimocuarto lugar de la composición, según el sentido de la marcha, como consecuencia de un aumento de la temperatura en la caja de grasa debido al agarrotamiento del rodamiento de apoyo del extremo de dicho eje, habiéndose superado el plazo límite de mantenimiento; junto con un fallo del detector de ejes calientes (DEC) de Casetas que asignó erróneamente la alarma de caldeo a otro tren.</p>

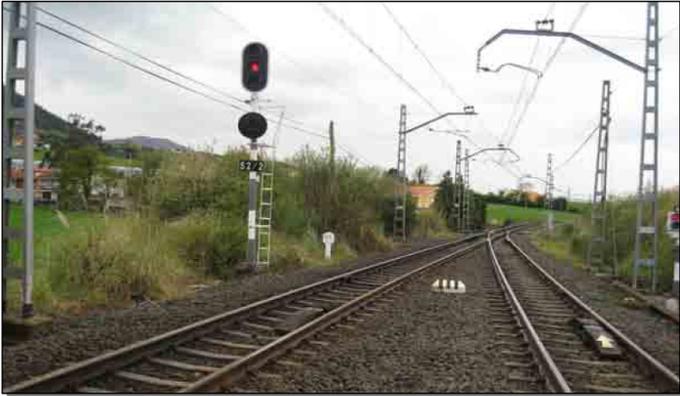
Expediente	Fecha	Línea	Administrador	Operador	Lugar
0028/12	18/04/2012	024 Santander-Bilbao	Feve	Feve	Estación
Resumen:

<p>El tren de mercancías 9860, con origen Aranguren y destino Santander, y el tren especial de servicio SR507, con origen Santander y destino Gama, circulan en condiciones normales hacia la estación de Heras, donde estaba previsto el cruce de ambos trenes.</p> <p>Para ello el CTC dispone, en la estación de Heras, detención ante la señal de entrada E1 (lado Santander) para el tren SR507 e itinerario de entrada hasta la señal S2/2 al tren 9860 (lado Bilbao).</p> <p>El tren SR507 se detiene ante la señal de entrada E1 (lado Santander) que se encuentra en indicación de parada.</p> <p>Por su parte, el tren de mercancías 9860 se encamina hacia la vía 2 de la estación, encontrando la señal avanzada E'2 en anuncio de precaución, y la señal de entrada E2 en aviso de parada, pasando por ésta a la velocidad de 40 km/h.</p> <p>El tren SR507 sigue detenido ante la señal E1. El tren 9860 realiza su entrada en la estación de Heras por la vía 2 y, a una distancia menor de la de visibilidad de la señal de salida S2/2, el maquinista aplica freno de emergencia, no consiguiendo evitar el rebase indebido de la señal, ni que el primer bogie talone la aguja A1, dispuesta hacia vía 1 para la entrada del tren SR507. Se produce una situación de conato de colisión entre ambos trenes. Como consecuencia del incidente no se producen ni víctimas mortales ni heridos.</p>

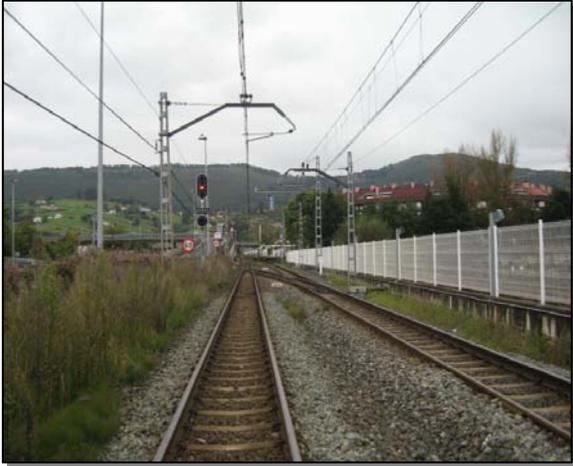
Expediente	Fecha	Línea	Administrador	Operador	Lugar
0034/12	09/05/2012	024 Santander-Bilbao	Feve	Feve	Estación
Resumen:

<p>El tren regional de viajeros 6803 de Feve, con origen Santander y destino Bilbao, circulaba con ocho minutos de retraso. Este día, motivado por el retraso del tren 6803, se decide trasladar su cruce con el tren 6414 a la estación de Astillero. Diariamente el cruce entre ambos está establecido en sus cuadros de marcha en la estación de Heras.</p> <p>El tren 6803 se estaciona en la vía 2 de Astillero, y tras terminar las operaciones comerciales y presentar la señal luminosa las siglas OT (operaciones terminadas), inicia la marcha, pasando por la señal S1/2 (PK 540+178) en indicación de aviso de parada (amarillo), aunque por el maquinista es reconocida en cabina como anuncio de precaución (verde-amarillo). Seguidamente el maquinista aumenta el límite de velocidad de 60 km/h, fijado por el reconocimiento de la señal S1/2, a 80 km/h.</p> <p>A continuación se adentra en un falso túnel, alcanzando una velocidad de 65 km/h, y tras percatarse el maquinista del estado de la señal S1/1L (PK 540+782) en indicación de parada (rojo) actúa sobre la seta de urgencia, rebasando dicha señal en 17 metros.</p>

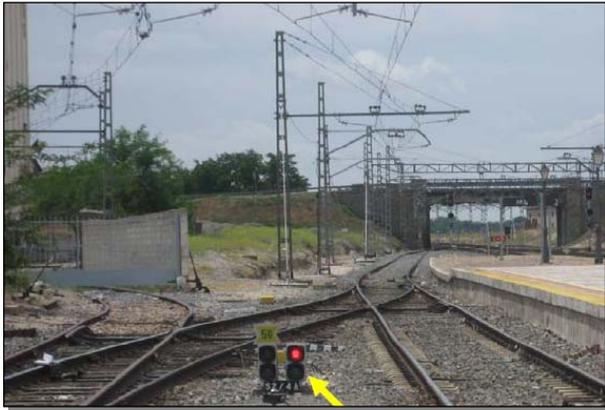
Expediente	Fecha	Línea	Administrador	Operador	Lugar
0045/12	15/06/2012	100 Madrid-Hendaya	Adif	Renfe Operadora	Estación
Resumen:

<p>Entre las estaciones de Arévalo y Sanchidrián, establecido bloqueo telefónico supletorio (BTS) por trabajos en las instalaciones de seguridad, al tren de mercancías 90602, con origen Irún y con destino Vicálvaro, perteneciente a la empresa ferroviaria Renfe Operadora, se le establece itinerario de entrada a vía 4 de Arévalo, con objeto de ser adelantado por el tren de viajeros 18000, también de Renfe Operadora, por lo que están las señales E'2 en anuncio de precaución y la E2 en anuncio de parada. El tren se encamina hacia vía 4 para su estacionamiento y se detiene ante la señal S2/4A. El jefe de circulación entrega al maquinista un boletín de autorización de rebase (BAR), para poder rebasar dicha señal y avanzar hasta la señal S2/4, ya que debido a la longitud del tren no libraba por cola los circuitos de agujas números 2, 12 y 18. El jefe de circulación regresa a sus dependencias y elabora el boletín de órdenes e informaciones (BOI) con las condiciones de circulación en BTS en el trayecto Arévalo-Sanchidrián. Seguidamente entrega el BOI al maquinista del tren 90602. A continuación, el tren 90602 inicia la marcha sin tener establecido itinerario de salida y sin recibir por parte del jefe de circulación la orden de marcha (marche el tren). El jefe de circulación de Arévalo llama inmediatamente al puesto de mando (PM) de Madrid para que detenga al tren 90602, ya que el tren de mercancías 82202, con origen As Gandaras y destino Pinto, se encuentra circulando al amparo del BTS en el trayecto entre Arévalo y Sanchidrián, mismo cantón al que accedía el tren 90602, los dos en el mismo sentido de circulación.</p> <p>Se produce una situación de conato de colisión por alcance entre ambos trenes. Sin embargo en el momento en el que el tren 90602 es detenido por el PM, éste se encontraba a una distancia de 15.090 metros por detrás del tren 82202. El PM detiene al tren 90602 en el PK 169+839 a 798 metros de la señal S2/4 y a continuación se le autoriza a retroceder hasta Arévalo, quedando finalmente detenido en la vía 4 delante de la señal de salida S2/4.</p>

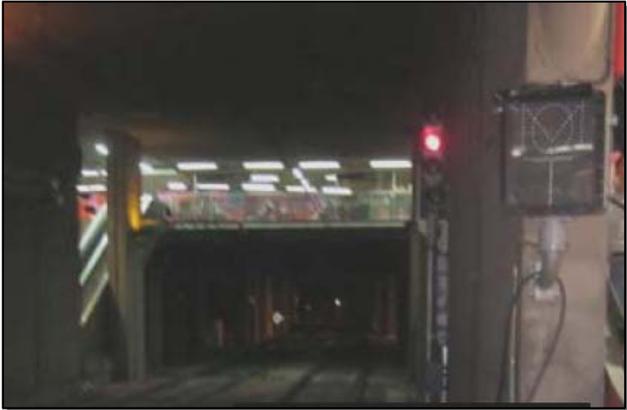
<p>A la hora de los hechos, el circuito de vía A6 se encontraba ocupado por avería en la junta aislante, lo que impedía que las señales de salida hacia el lado Recoletos efectuaran apertura. Los trenes se expedían con la correspondiente autorización de rebase.</p> <p>Así pues, el tren 4141 se encamina hacia la estación de Atocha-Cercanías sin parada prescrita en ésta, y queda estacionado en vía 4C con la señal de salida S1/4C, en indicación de parada. Tras entregar el agente de circulación al maquinista del tren el boletín de autorización de rebase (BAR) con itinerario por vía I, el tren inicia la marcha y cuando rebasa la señal de salida S1/4C el tren 21232, circulando en sentido contrario, pasa la señal de avanzada de la estación E'2-2, en indicación de anuncio de parada.</p> <p>El tren 4141 sigue avanzando, y pasa por la travesía T10b, talonándola, estando orientados los cambios a vía 2. Seguidamente efectúa parada, quedando enfrenteado con el tren 21232 que estaba situado antes de la señal de entrada E2-2 indicando parada.</p> <p>Se produce un conato de colisión entre ambos trenes, quedando enfrenteados a una distancia de unos 50 metros.</p>

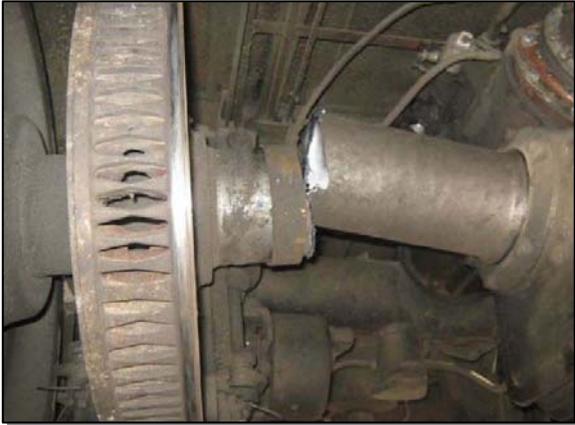
Expediente	Fecha	Línea	Administrador	Operador	Lugar
0064/12	08/10/2012	200 Madrid-Barcelona	Adif	Renfe Operadora	Plena vía
Resumen:

<p>El tren 15640 de Renfe Operadora, con origen Zaragoza Delicias y destino Canfranc, cuando circulaba con normalidad a una velocidad de 90 km/h entre las estaciones de Villanueva de Gállego y Zuera detiene su marcha por aplicación del freno de servicio por parte del maquinista, al notar éste que el vehículo se comportaba de forma rara y al mirar por el espejo retrovisor ver que salían chispas del primer bogie.</p> <p>El maquinista informa al CTC y procede a reconocer el tren, observando que las ruedas del segundo eje del primer bogie según el sentido de la marcha, se apoyaban de forma inclinada sobre el carril, al estar roto el cuerpo del eje.</p>				
Conclusión:	<p>El incidente tuvo su origen en el fallo del material por la rotura del segundo eje (motor) del primer bogie según el sentido de la marcha. La rotura se produce a partir de una fisura antigua superficial provocada por haber estado el eje en contacto esporádico con algún elemento eléctrico, que produjo una serie de arcos eléctricos. Descartado el posible contacto con un cable del propio vehículo, la hipótesis más fiable es que la fisura fuera causada por el contacto del eje con un equipo de soldadura. Esta fisura inicial fue progresando por mecanismos de fatiga hasta provocar la rotura catastrófica del cuerpo del eje.</p>

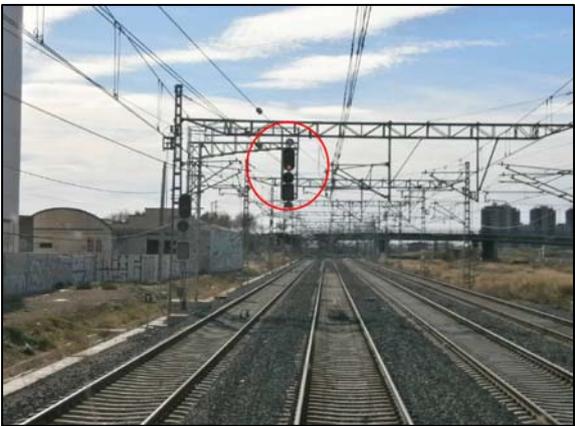
Resumen:

<p>El tren de viajeros 1112 de la empresa Renfe Operadora, con origen Valencia-Joaquín Sorolla y destino Barcelona-Sants, inicia la marcha desde la vía 9 con la señal de salida S1/9PA en indicación de anuncio de parada y así la reconoce el maquinista en el pulsador del sistema ASFA. Seguidamente se produce el paso por los cambios 110, 108, T106 y T104 hasta situarse en la vía II que conduce a la estación de Valencia-Font de Sant Lluís, y apareciéndole en la pantalla de diagnóstico (IDU) de la cabina avería, tratando de reconocer la misma.</p> <p>A continuación, pasa por la baliza previa de la señal E2B y sin modificar la velocidad rebasa la baliza de dicha señal, en indicación de parada. Se produce entonces el frenado de emergencia por el sistema ASFA, llegando a invadir el siguiente cantón de bloqueo, que se encuentra ocupado por el tren 10596, circulando en el mismo sentido y con itinerario establecido de entrada a vía 6 de la estación de Valencia-Font de Sant Lluís. Se produce conato de colisión entre ambos trenes.</p>
