Leitung der
Eisenbahn-Unfalluntersuchungsstelle
des Bundes

Eisenbahn- Unfalluntersuchung

2008

JAHRESBERICHT

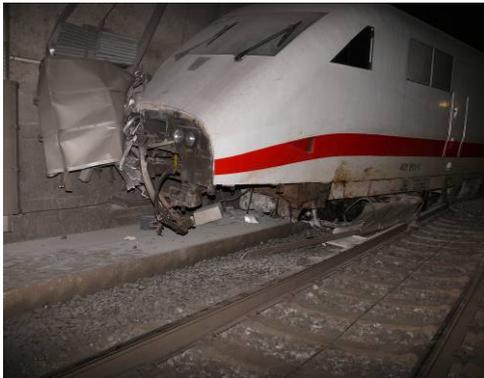
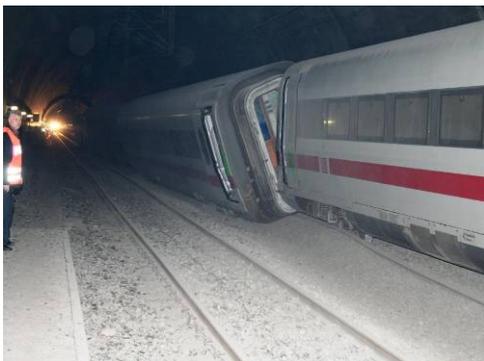
4.2.2 Zugkollision mit anschließender Entgleisung im Landrückentunnel am 26.04.2008

Am 26.04.2008, um 21:06 Uhr prallte der ICE 885 auf der Fahrt von Hamburg nach München am Nordportal des Landrückentunnels in km 251,325 auf eine im Gleisbereich stehende Schafherde (ca. 20 – 30 Tiere). Die Geschwindigkeit zum Zeitpunkt des Aufpralls betrug 210 km/h. Das führende Fahrzeug des ICE 885 entgleiste mit der vorderen Achse des ersten Drehgestells und prallte auf die Flügelschiene der anschließenden Weiche 602. Der Zug kam mit der Zugspitze in ca. km 252. 432 innerhalb des Landrückentunnels zum Stehen.

Von den insgesamt 14 Fahrzeugen des ICE 885 entgleisten beide Triebköpfe sowie die letzten 10 Mittelwagen.

Durch die Entgleisung entstanden erhebliche Schäden an den Fahrzeugen, dem Oberbau, den Signal-, den Telekommunikations- und Oberleitungsanlagen sowie am Tunnelbauwerk in einer Gesamthöhe von ca. 10.000.000 €.

1. Eine mögliche Ursache ist eine Entgleisung durch direktes Einwirken der Schafe auf den Triebkopf.
2. Möglich ist auch, dass die beim Aufprall auf die Schafe im Frontbereich des Triebkopfes beschädigten Bauteile sich mit den Tierkadavern zwischen Fahrweg und Fahrzeug verkeilt und zur Entgleisung geführt haben könnten.
3. Möglich ist auch eine Kombination der beiden vorgenannten Ursachen.

Ursache für die anschließende Entgleisung der Mittelwagen ist die dynamische Kraft- und Bewegungsreaktion der Fahrzeuge auf die vom entgleisten Triebkopf verursachte Verschiebung des Gleisrostes im Bereich der Weiche 602.

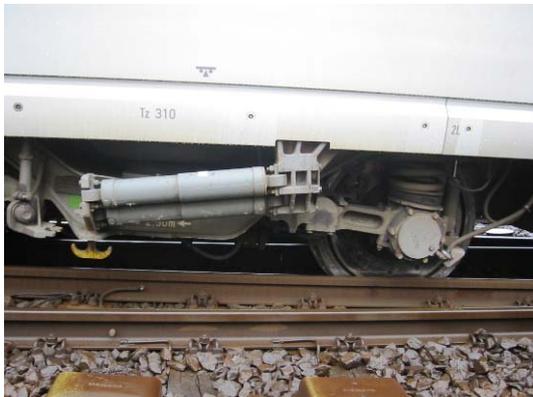
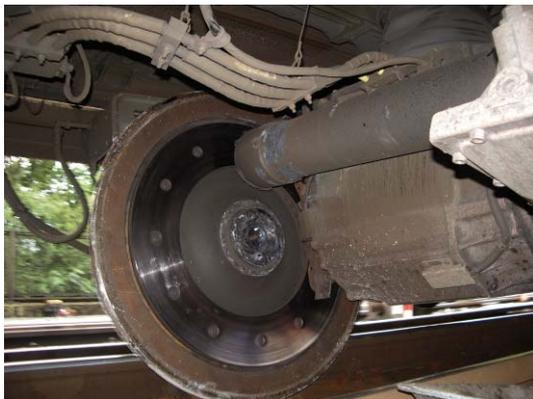
4.2.3 Entgleisung am 09.07.2008 in Köln Hbf

Am 09.07.2008 um 16:12 Uhr entgleiste der ICE 518 (Laufweg: München – Dortmund) bei der Ausfahrt aus Gleis 5 in Köln Hbf auf der Hohenzollernbrücke mit ca. 19 km/h. Die Abfahrt in Köln Hbf erfolgte um 16:11 Uhr. Nach ca. 242 m Fahrstrecke kam der Zug zum Stillstand. Entgleist ist der Mittelwagen 403 710, Drehgestell 1, Radsatz 2 (hinteres Drehgestell in Fahrtrichtung).

Entgleisung ragte der Wagen 403 710 über den Regellichtraum hinaus und erfasst zuvor profilfrei abgelegte Gleisbaumaschinen.

Primäre Ursache für die Entgleisung ist eine gebrochene Treibradsatzwelle.

Im Rahmen der Ursachenermittlung erfolgte eine werkstofftechnische Untersuchung der gebrochenen Radsatzwelle. Des Weiteren wurden der Festigkeitsnachweis und die Festigkeitseigenschaften der Radsatzwelle untersucht.

Die Intervalle der Ultraschalluntersuchungen der Treibradsatzwellen aus dem Werkstoff 34CrNiMo6 wurden am 10.07.2008 von 300 T km auf 60 T km herabgesetzt.

Auf Grund der im Rahmen der Untersuchungen der Bundesanstalt für Materialforschung – Prüfung (BAM) festgestellten Gefügeinhomogenitäten ist eine Überprüfung der Eingangsdaten der Werkstoffe bei der Auslegung der Radsatzwelle hinsichtlich des Dauerfestigkeitsnachweises durchzuführen.

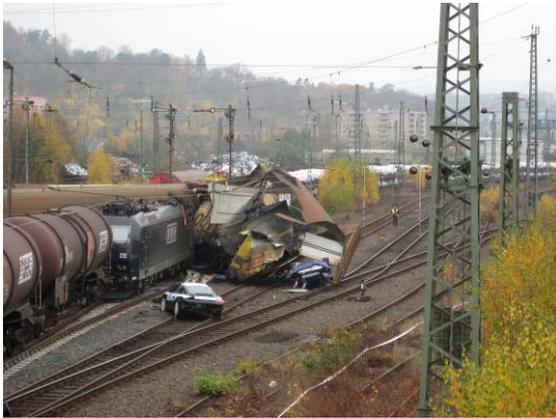
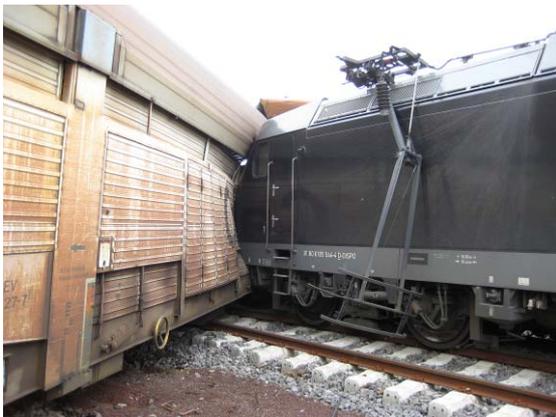
4.2.4 Zugkollision am 05.11.2008 in Dillenburg

Am 05.11.2008 um 00:21 Uhr prallte der Güterzug 64218 bei der Einfahrt in den Bahnhof Dillenburg in der Weiche 434 auf den letzten Wagen des Güterzuges 60046.

Bei der Kollision entgleiste das führende Triebfahrzeug 64218 mit allen vier Achsen.

Beim Güterzug 60046 entgleisten die letzten zwei Autotransportwagen komplett. Die auf den beiden Güterwagen stehenden Pkw stürzten in den Gleisbereich.

Es entstand erheblicher Schaden am Oberbau, insbesondere an der Weiche 434.

Ursächlich für dieses Ereignis sind fehlerhafte betriebliche Handlungen im Stellwerk.

Die Fahrstraße des Güterzuges 60046 wurde aufgelöst, obwohl der Zug die Fahrstraßenzugschlussstelle noch nicht geräumt hatte.

Für die Zugfahrt 64218 erfolgte keine ausreichende Fahrwegprüfung.

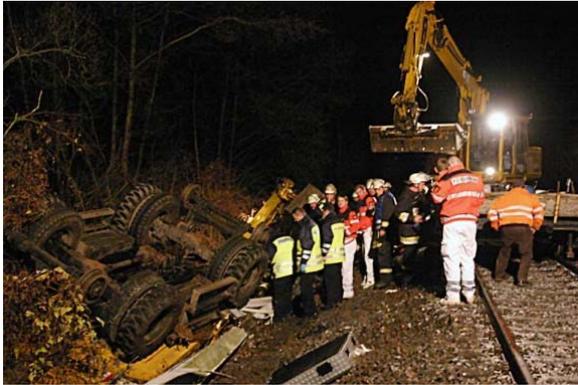
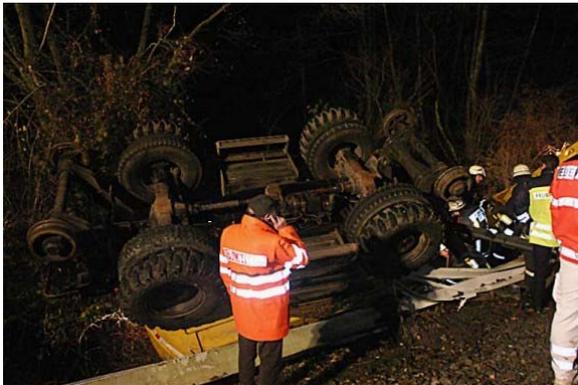
4.2.5 Entgleisung am 22.11.2008 zwischen Altenberge und Münster-Häger

Am 22.11.2008 entgleiste um 03:54 Uhr die Sperrfahrt 92628, bestehend aus einem Zweiwegebagger und einem geschobenen, zweiachsigen Materialwagen, auf der freien Strecke zwischen Altenberge und Münster-Häger in km 12,200.

Nach Zeugenaussage hob sich der Bagger während der Fahrt plötzlich vorne ab und kippte links aus den Schienen, stürzte die Böschung hinunter und blieb auf dem Dach liegen. Der ebenfalls entgleiste Materialwagen blieb aufgrund der gebrochenen Kupplungsstange auf dem Bahndamm stehen.

In der eingedrückten Fahrerkabine wurde der Arbeitszugführer leicht, der Baggerführer schwer sowie der Vorarbeiter tödlich verletzt.

Ursache für die Entgleisung war die vermutlich unbeabsichtigte Betätigung des Steuerelementes des Baggerauslegers.

Der Ausleger senkte sich auf den Materialwagen und stützte sich auf diesen ab. Durch das anschließende Abheben der Vorderachse des Baggers aus dem Gleis ging die Spurführung verloren. Der Bagger stützte sich auf den beweglich gelagerten Greifer und kippte zur Seite.

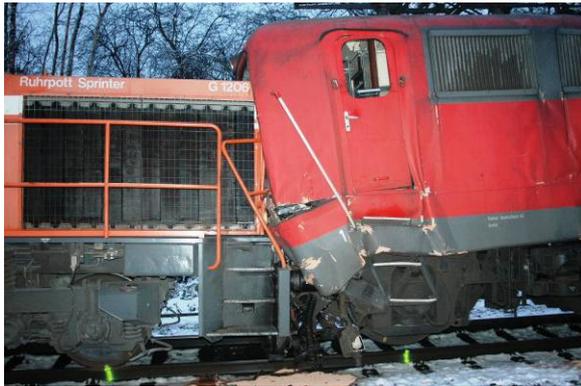
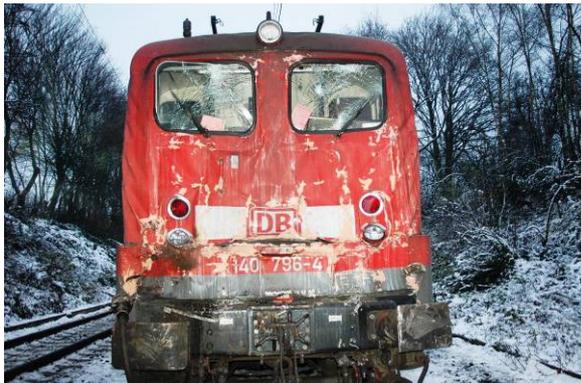
4.2.6 Zugkollision am 25.11.2008 in Recklinghausen Ost

Am 25.11.2008 um 01:50 Uhr prallte der Güterzug 66401 im Bahnhof Recklinghausen Ost mit ca. 90 km/h auf eine im Fahrweg stehende Lok (G 1206). Die Rangierfahrt (Lok BR G 1206), wurde in eine mit Gleisstromkreisen ausgerüstete Blockstrecke eingelassen. Obwohl der Gleisabschnitt durch die G 1206 besetzt war, konnte für den Güterzug 66401 eine Zugfahrstraße eingestellt werden.

Beide Triebfahrzeugführer wurden durch die Kollision schwer verletzt. Das führende Triebfahrzeug der Doppeltraktion des Güterzuges 66401 war mit der Lok G 1206 verkeilt.

Die Kollision des 60401 ist zweifelsfrei auf die fehlerhafte Gleisfreimeldeanzeige des Gleises 3/34 des Bahnhofs Recklinghausen Ost zurückzuführen. Eine Auswertung ergab, dass nach einem Anhaltevorgang mit Betätigung der Sandstreueinrichtung, der Gleisstromkreis die Besetzung des Gleises nicht mehr ankündigte, weil durch den Sand offensichtlich eine Isolationswirkung zwischen Radsatz und Schiene eingetreten ist.

Zur Vermeidung „fehlerhafter“ Gleisfreimeldungen durch Gleisstromkreise, sollte mindestens geprüft werden, ob Triebfahrzeugführer, die Lokleerfahrten mit schiebengebremsten Triebfahrzeugen durchführen, den Fahrdienstleiter informieren müssen, wenn Sandstreueinrichtungen bedient oder automatisch ausgelöst wurden und das Triebfahrzeug zum Halten gekommen ist.
