Leitung der
Eisenbahn-Unfalluntersuchungsstelle
des Bundes

Eisenbahn- Unfalluntersuchung

JAHRESBERICHT

2012

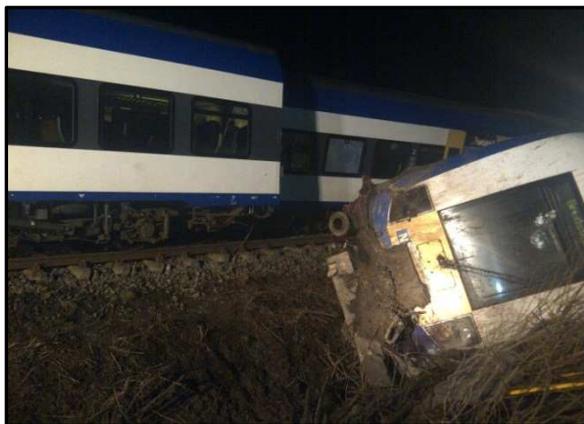
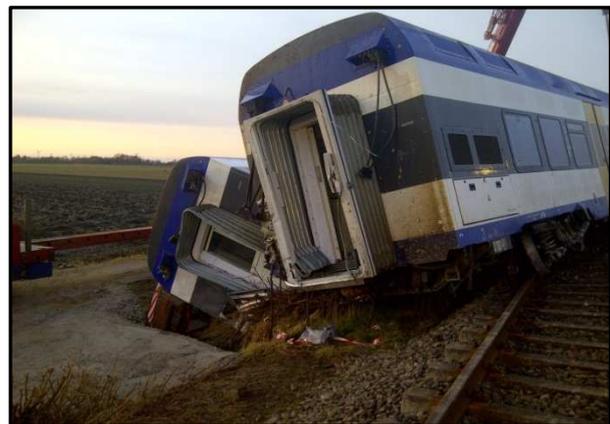
Abb. 7: Zugkollision zwischen Stedesand und Langenhorn

Am 13.01.2012 gegen 17:40 Uhr kollidierte der DPN 81817, trotz eingeleiteter Schnellbremsung, auf der Fahrt von Westerland nach Hamburg im km 188,300 zwischen Stedesand und Langenhorn mit einer Rinderherde.

Bei der Zugkollision wurde 1 Person getötet und 4 Personen leicht verletzt.

14 Rinder wurden bei der Zugkollision getötet. Der Steuerwagen stürzte um und blieb neben dem Gleis liegen, der zweite Wagen entgleiste ebenfalls. Der entstandene Sachschaden wird auf ca. 2 Millionen Euro geschätzt.

Die Rinderherde ist aus einem Stall entlaufen und unmittelbar in der Nähe des Bahnüberganges Sande, im km 189,076 auf die Gleise geraten und sich entlang der Gleise in Fahrtrichtung Hamburg bewegt. Auf Grund der Dunkelheit wurden die Tiere durch den Triebfahrzeugführer nicht rechtzeitig erkannt. Trotz eingeleiteter Schnellbremsung konnte eine Kollision mit der Rinderherde nicht verhindert werden.

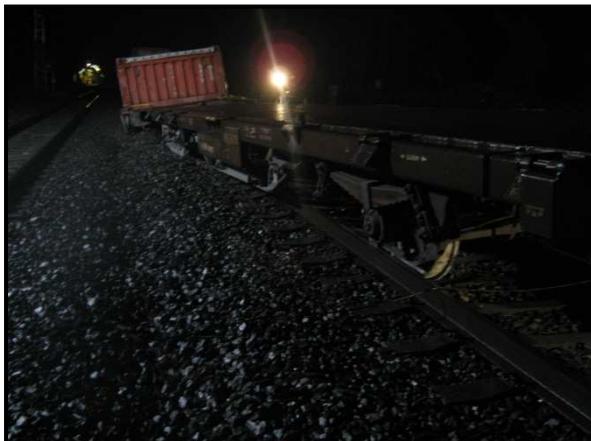
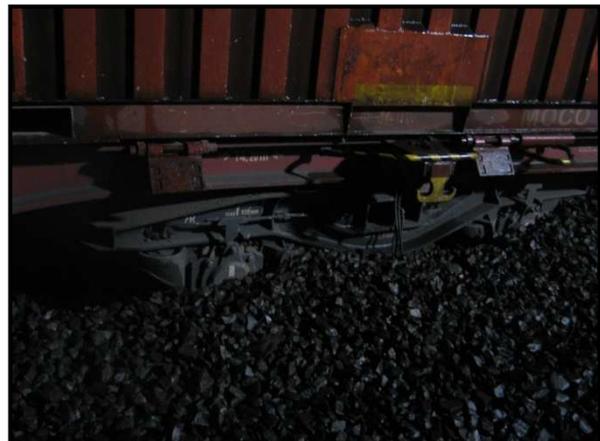
Abb. 8: Zugentgleisung zwischen Langenselbold und Hailer-Meerholz

Am 21.01.2012 gegen 16:15 Uhr entgleiste der KT 41969 auf dem Weg von Maasvlakte nach Wels zwischen Langenselbold und Hailer-Meerholz im km 36,020 mit dem 6. und 7. Wagen. Der Zug kam in Hailer-Meerholz im km 42,000 zum Halten.

Vom 6. Güterwagen stürzte ein beladener Container (11,375 t) ins Gleis. In dem Zug befand sich kein Gefahrgut. Durch die Entgleisung entstanden erhebliche Schäden an den Fahrzeugen, dem Oberbau und den Signalanlagen.

Die Entgleisung des KT 41969 erfolgte aufgrund eines defekten Radsatzlagers an der vierten Radsatzwelle des Wagens mit der Wagenummer 21 81 4361 075-4.

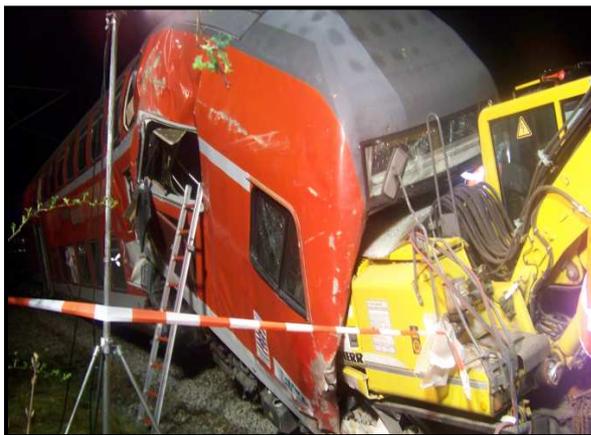
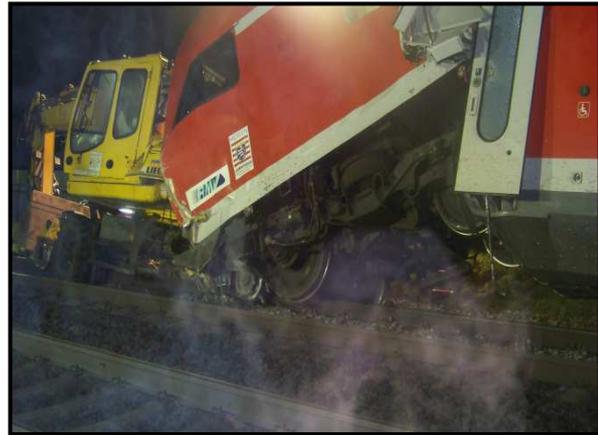
Abb. 9: Zugkollision zwischen Mühlheim (Main) und Hanau Hbf

Am 13.04.2012 gegen 00:58 Uhr kollidierte die RB 15640 (Laufweg: Frankfurt/M Hbf – Wächtersbach) im Fernbahngleis zwischen der Überleitstelle Mühlheim Ost und Hanau Hbf in km 18,420 mit einem Zweiwegefahrzeug. Die RB schob den Zweiwegebagger nach der Kollision ca. 405 m bis km 18,825 in Richtung Hanau. Der führende Steuerwagen der RB 15640 und das Zweifahrzeug entgleisten.

Der Triebfahrzeugführer der RB 15640, der Eisenbahnfahrzeugführer des Zweiwegefahrzeuges und der Begleiter wurden tödlich verletzt. 14 Reisende im Zug wurden leicht verletzt. Es entstand erheblicher Sachschaden an Fahrzeugen, Oberbau und Sicherungsanlagen. Beim Steuerwagen und Zweiwegefahrzeug kam es zum Totalschaden.

Aufgrund einer Gleisverwechslung wurde das Zweiwegefahrzeug in das nicht gesperrte Streckengleis der Überleitstelle Mühlheim Ost – Hanau Hbf eingeleist. Die auf diesem Gleis verkehrende RB 15640 kollidierte in km 18,420 ungebremst mit dem Zweiwegefahrzeug.

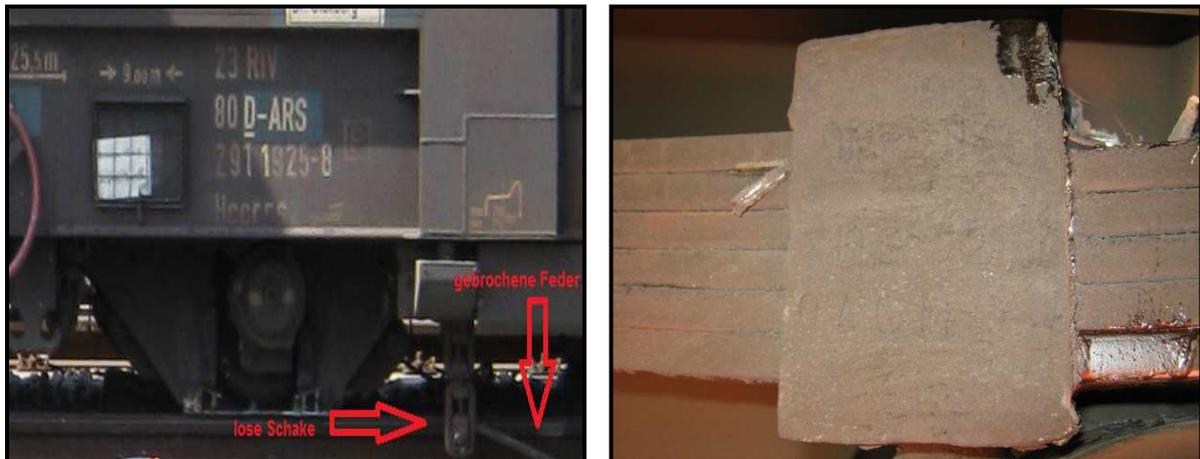
Abb. 10: Zugentgleisung in Bebra

Am 16.04.2012 gegen 21:23 Uhr entgleiste DGS 75731 auf der Fahrt von Bremen Rbf nach Regensburg Ost bei der signalmäßigen Einfahrt in den Bahnhof Bebra mit den letzten fünf Autotransportwagen (Laes).

Durch die Entgleisung wurden der Oberbau, Lichtmaste und Oberleitung schwer beschädigt. Der entstandene Schaden an Oberleitung, Oberbau sowie Leit- und Sicherungstechnik wird auf ca. 3 Millionen Euro geschätzt.

Nach derzeitigem Ermittlungsstand ist die Entgleisung auf den Bruch einer Blattfeder des letzten Güterwagens (Wagennummer: 23 80 2911 925-8) zurückzuführen.

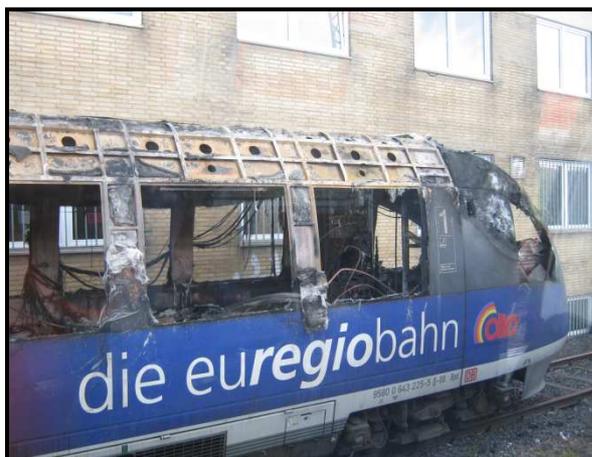
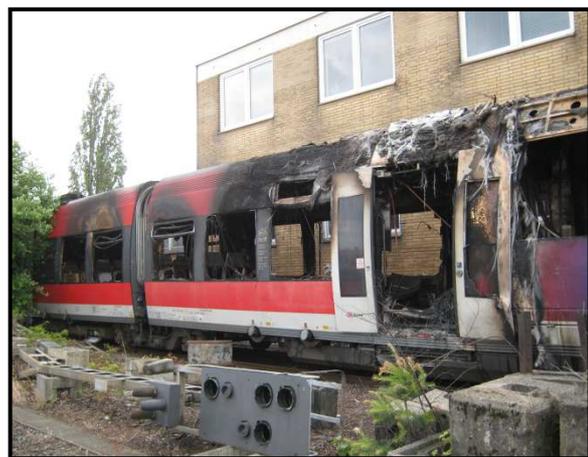
Abb. 11: Fahrzeugbrand in Aachen-Rothe Erde

Am 25.06.2012 gegen 10:30 Uhr kam es während der Fahrt zwischen Stolberg (Rhld) Hbf und Aachen-Rothe Erde beim hinteren Triebwagen (Doppeleinheit; VT 643) der RB 11958 zu einem Brand mit starker Rauchentwicklung.

Der Triebwagen brannte zum größten Teil aus und auch die Oberleitung wurde durch den Brand umfassend beschädigt.

Ursächlich für das Brandereignis sind zwei nachweislich zuvor nicht identifizierte elektrische Isolationsfehler. Der Brand ergab sich erst durch das Kuppeln der Fahrzeuge und dem sich dabei ausbildenden zu hohen Fehlerstrom in den nicht dafür ausgelegten Komponenten und Kabeln.

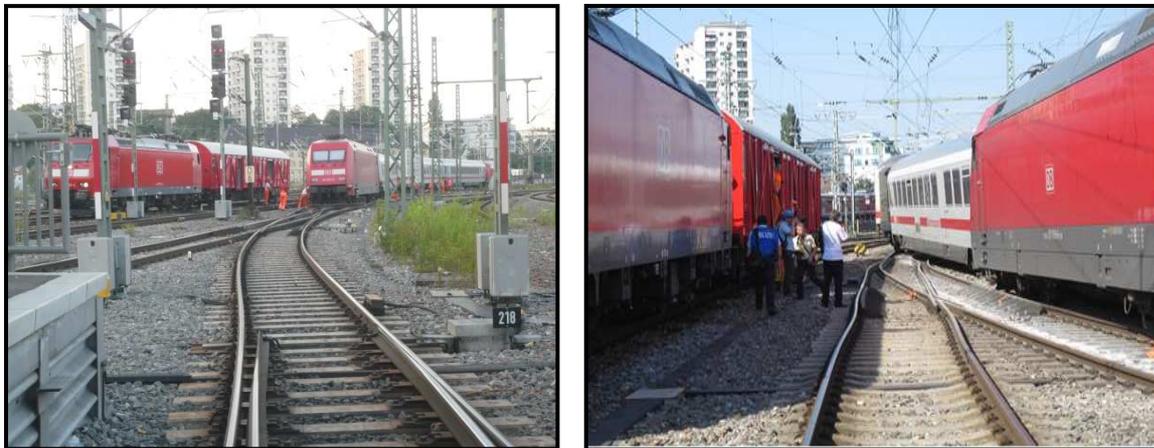
Abb. 12: Zugentgleisung in Stuttgart Hbf am 24.07.2012

Am 24.07.2012 gegen 11:38 Uhr entgleiste, während der Ausfahrt aus Gleis 10, IC 2312 (Stuttgart Hbf - Hamburg) vor der Weiche 227 mit dem letzten und vorletzten Reisezugwagen mit beiden Drehgestellen sowie dem Triebfahrzeug am Schluss des Zuges.

Personen wurden nicht verletzt. Durch die Entgleisung entstanden Sachschäden an Fahrzeugen (Triebfahrzeug und die beiden letzten Wagen) und Infrastruktur.

Die eingeleiteten Untersuchungen ergaben zunächst, dass die bei der Ausfahrt einzuhaltenen Druckkräfte im Zugverband überschritten wurden und somit einen maßgeblichen Entgleisungsbeitrag geliefert haben könnten. Nachdem es am 29.09.2012 zu einer vergleichbaren Zugentgleisung kam, bei der die zulässigen Druckkräfte nicht überschritten waren, wurden die Untersuchungen auf die Bereiche Fahrzeugtechnik sowie Infrastruktur weiter fokussiert und es konnte der Bereich Leit- und Sicherungstechnik als nicht entgleisungsursächlich ausgeschlossen werden.

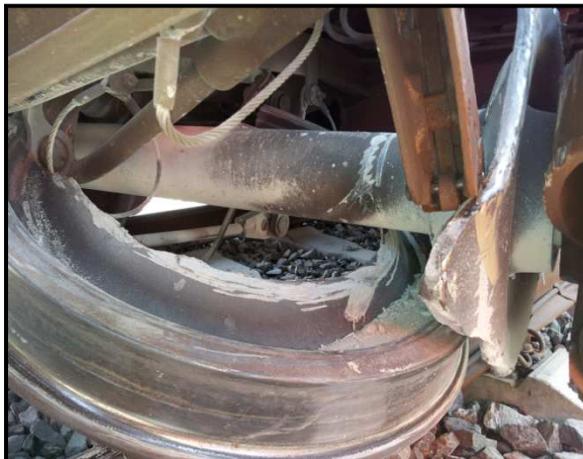
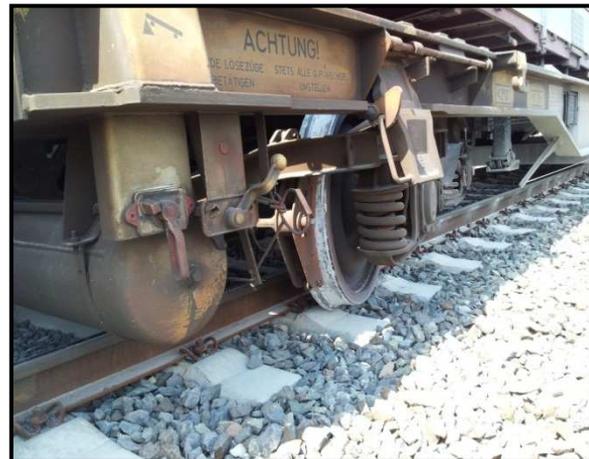
Abb. 13: Zugentgleisung in Winterhausen

Am 25.07.2012 gegen 09:15 Uhr entgleiste Güterzug DGS 43101 (Wanne Eickel - Verona) bei der Fahrt durch Gleis 404 im km 126,623 im Bf Winterhausen mit dem zehnten Wagen. Dieser Wagen entgleiste mit beiden Achsen des vorauslaufenden Drehgestells und kam im km 125,960 zum Stehen.

Die Gleisanlagen wurden erheblich beschädigt. Die Ladung des auf dem entgleisten Waggon transportierten Sattelauflegers ist durch die entstandene Querkraft während der Entgleisung verschoben worden.

Auf Grundlage der durchgeführten Untersuchungen ist davon auszugehen, dass die Entgleisung letztlich die Folge eines Radscheibenbruchs am Radsatz Nr. 129 627 (AAE) des Wagens 33 68 4956 309-1 darstellt. Der Radscheibenbruch erfolgte bei km 126,623 – Fundort des größeren Bruchstücks aus der Radscheibe - unmittelbar danach entgleiste das Drehgestell mit beiden Achsen. Im Ergebnis der durchgeführten werkstofftechnischen Untersuchungen konnte die Rissentstehung auf eine thermische Überbeanspruchung zurückgeführt werden.

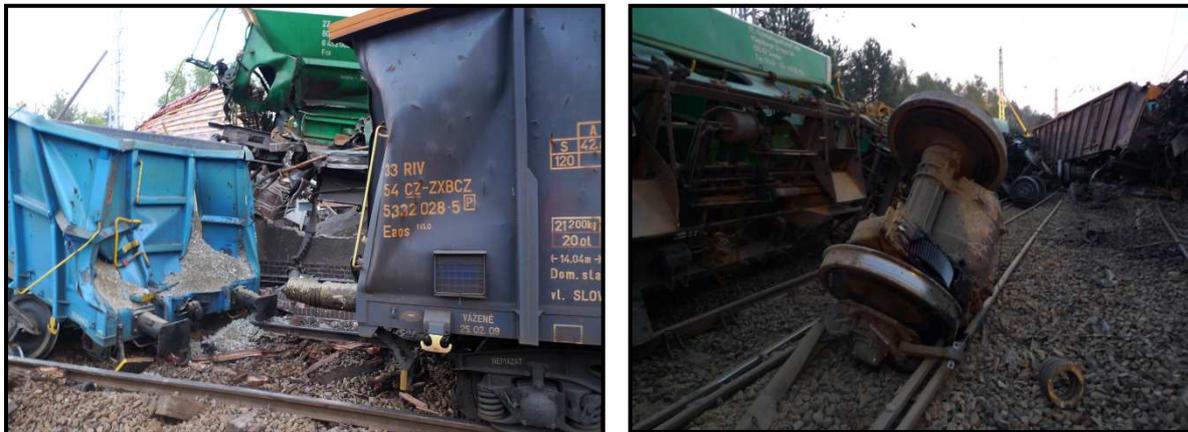
Abb. 14: Zugkollision in Hosena

Am 26.07.2012 gegen 20:18 Uhr fuhr Güterzug DGS 49325 im Bahnhof Hosena, dem nach Gleis 1W einfahrenden Güterzug DGS 92505 im hinteren Wagenzug in die Flanke.

Durch die Flankenfahrt des DGS 49325 entgleisten mehrere Güterwagen und die Lok des DGS 49325. Ein Teil der entgleisten Güterwagen kollidierten mit dem Weichenwärterstellwerk W 3 und brachten das Stellwerk zum Einsturz. Mehrere Wagen türmten sich auf die Ruine des Stellwerkes auf. Der Weichenwärter des Stellwerkes W3 wurde tödlich verletzt. Der Triebfahrzeugführer des DGS 49325 verletzte sich nach Absprung vom fahrenden Zug schwer. Der Triebfahrzeugführer des DGS 92505 sowie der Fahrdienstleiter erlitten einen Schock.

Es entstanden erhebliche Sachschäden an Fahrzeugen sowie an der Infrastruktur. Das Weichenwärterstellwerk wurde zerstört.

Der DGS 49325 fuhr aufgrund fehlender Bremswirkung am Halt zeigenden Einfahrsignal A vorbei. Nach bisherigen Erkenntnissen ist die fehlende Bremswirkung auf einen geschlossenen Luftabsperrhahn am ersten Güterwagen unmittelbar hinter dem Triebfahrzeug zurück zu führen.

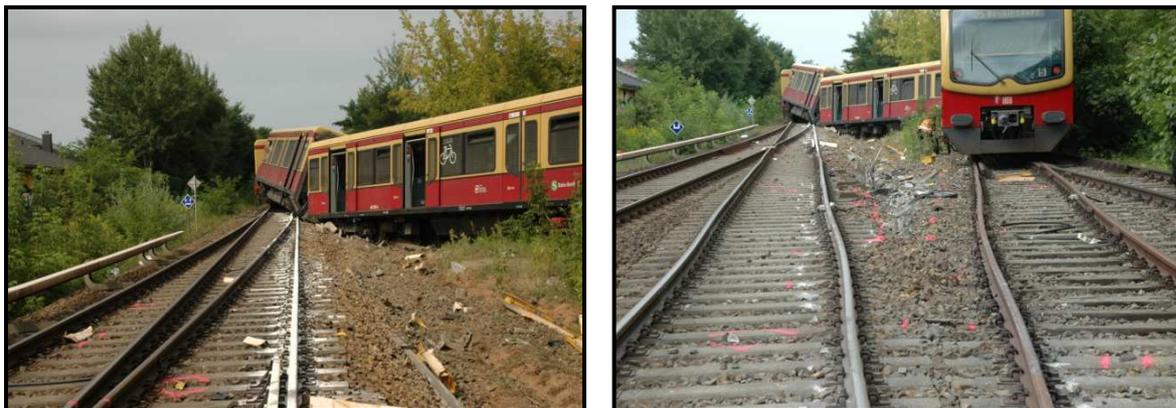
Abb. 15: Zugentgleisung in Berlin Tegel

Am 21.08.2012 gegen 11:42 Uhr kam es auf der Strecke 630, Berlin-Schönholz – Berlin Tegel – Hennigsdorf, im Bahnhof Berlin Tegel in Richtung Hennigsdorf zu einer Entgleisung der S-Bahn S 25068. Dabei entgleisten die beiden in der Zugmitte befindlichen Wagen im Gleis 1 in der Weiche 74.

Von dem aus 6 Wagen bestehenden Zug, entgleisten die Wagen 3 und 4. Im Entgleisungsbereich wurde der Oberbau beschädigt.

Ursächlich für die Entgleisung im Gleis 1 des Bahnhofs Berlin Tegel war das Umstellen der Weiche 74 unter dem S-Bahnzug. Dieses unzeitige Umstellen der Weiche ist auf eine betriebliche Fehlhandlung des Stellwerkspersonals zurückzuführen.

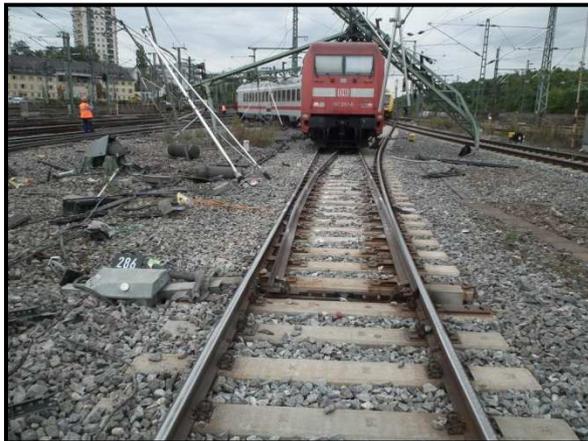
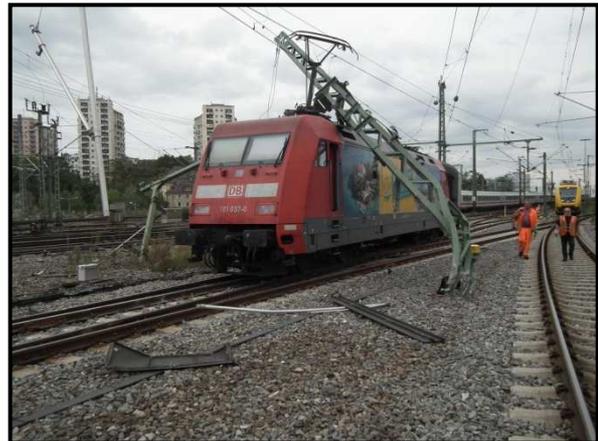
Abb. 16: Zugentgleisung in Stuttgart Hbf am 29.09.2012

Am 29.09.2012 gegen 11:42 Uhr entgleiste, während der Ausfahrt aus Gleis 10, IC 2312 vor der Weiche 227 mit den letzten drei Wagen sowie dem schiebenden Triebfahrzeug.

Es entgleisten das schiebende Triebfahrzeug mit allen Achsen sowie die Wagen 61 80 1895 413-0 und 61 80 1991 185-7 mit beiden Drehgestellen. Der an 9. Position laufende Wagen 61 80 8890 510-3 entgleist mit dem nachlaufenden Drehgestell.

Durch die Entgleisung entstanden erhebliche Sachschäden an Fahrzeugen sowie an der Infrastruktur.

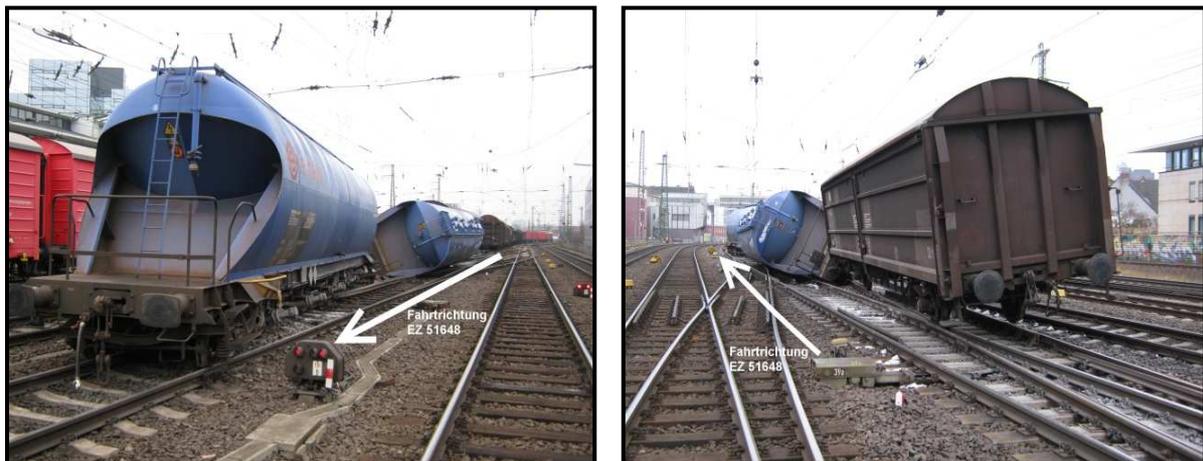
Abb. 17: Zugentgleisung in Hannover Hbf

Am 01.12.2012 gegen 02:31 Uhr entgleiste der Güterzug EZ 51648, auf der Fahrt von Nürnberg Rbf nach Seelze bei der Einfahrt in den Hauptbahnhof Hannover (Gleis 43), mit dem an 21. Stelle laufenden Wagen.

Personen wurden nicht verletzt. Neben dem 21. Wagen entgleisten im weiteren Verlauf der Fahrt auch die beiden nachfolgenden Güterwagen. Es entstanden erhebliche Sachschäden an den Fahrzeugen und an den Gleisanlagen. Die im Zug befindlichen Gefahrgutwagen waren von der Entgleisung nicht betroffen.

Die Entgleisung des 21. Wagens wurde durch den Bruch des Achsschenkels an der ersten Radsatzwelle des vorderen Drehgestells in Fahrtrichtung rechts verursacht. Der Bruch war Folge einer thermischen Überbeanspruchung des Achsschenkels im Radsatzlager (Heißläufer).

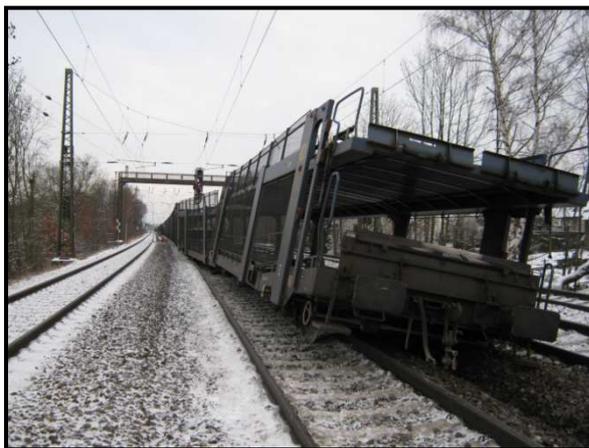
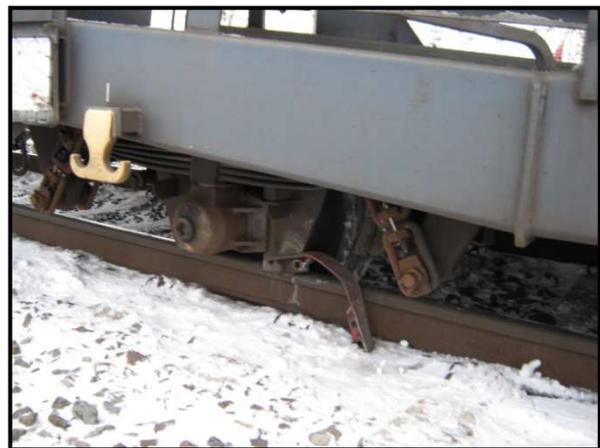
Abb. 18: Zugentgleisung in Löhne

Am 13.12.12 gegen 12:30 Uhr entgleiste der 22. Wagen des EZ 51229 im Bahnhof Löhne im km 85,35 (am Bahnsteig 8). Der entgleiste Wagen, leerer Laaers-Wagen, wurde bis km 82,8 neben dem Gleis hergezogen und beschädigte den Oberbau und die Weichen. Der Zug kam durch Zwangsbremmung infolge Zugtrennung zum Stehen.

Personen wurden nicht verletzt. Der Wagen war mit allen vier Achsen entgleist und in Schräglage geraten. Es entstanden erhebliche Sachschäden an den Fahrzeugen und an den Gleisanlagen.

Die Untersuchungen, die grundsätzlich ergebnisoffen in den Bereichen Betrieb, Infrastruktur, Fahrzeugtechnik sowie Leit- und Sicherungstechnik erfolgen, konzentrieren sich gegenwärtig auf die Infrastruktur sowie die Fahrzeugtechnik.

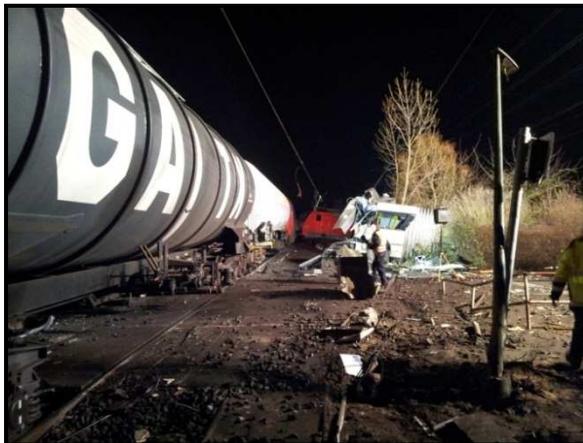
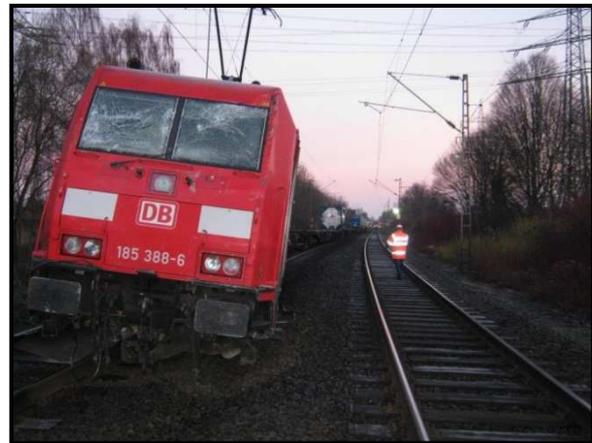
Abb. 19: Bahnübergangsunfall zwischen Düsseldorf-Eller und Düsseldorf-Rath

Am 19.12.2012 gegen 20:14 Uhr prallte auf dem technisch gesicherten Bahnübergang „Am Hackenbruch“ im km 27,754 der Güterzug KT 41953 (Duisburg-Ruhrort Hafen – Wels (A)) mit einem unbesetzten Linienbus zusammen. Nur wenige Minuten später kollidierte der in der Gegenrichtung fahrende Güterzug EZ 45722 (Gremberg – Kijfhoek (NL)) ebenfalls mit dem Bus.

Bei dem Unfall wurden die Triebfahrzeugführer (Tf) beider Züge leicht verletzt. Beide Tf und die Insassen, die alle den Bus noch rechtzeitig verlassen konnten, erlitten einen Schock. Zug 41953 entgleiste mit dem Triebfahrzeug und vier Wagen. Der mit Doppeltraktion verkehrende Zug 45722 entgleiste mit beiden Triebfahrzeugen. Es entstanden erhebliche Sachschäden an Eisenbahnfahrzeugen, an Bahnanlagen und auf einem angrenzenden Privatgrundstück. Der Linienbus wurde vollständig zerstört. Der Gesamtsachschaden wird auf ca. 5 Millionen Euro geschätzt.

Der Fahrer des Busses ist in den Kreuzungsbereich des BÜ bei ausgeschalteter Bahnübergangssicherungsanlage (BÜSA) gefahren und konnte diesen aufgrund eines technischen Defekts an seinem Fahrzeug, nach Einschaltung der BÜSA, nicht rechtzeitig räumen.
