Eisenbahn- Unfalluntersuchung

JAHRESBERICHT

2010

Eisenbahn-Unfalluntersuchungsstelle des Bundes

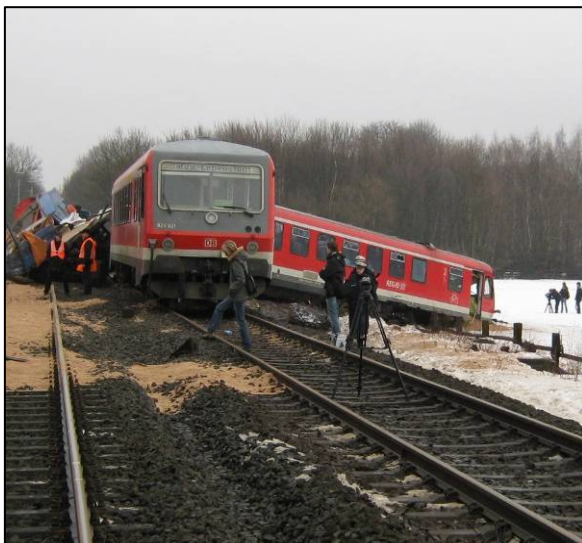
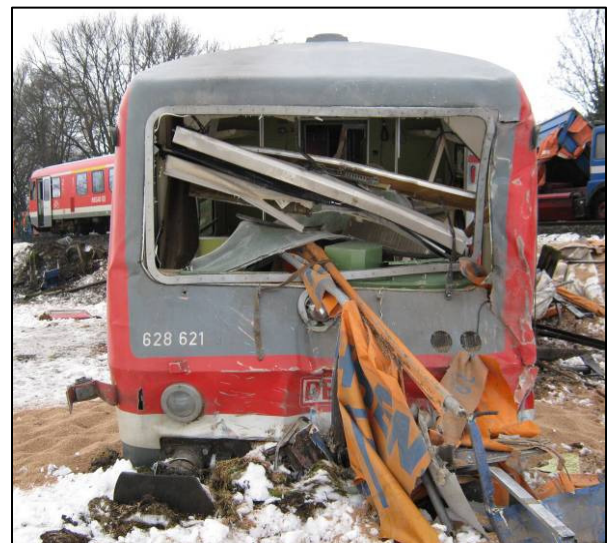
Abbildung 1

In Folge der Kollision entgleiste der führende Motorwagen 628 621 des zweiteiligen Dieseltriebwagens, stellte sich quer und rutschte in Fahrtrichtung rechts die Böschung hinab. Dabei wurden 16 Personen verletzt, 3 von ihnen schwer. Es entstand ein geschätzter Sachschaden in Höhe von ca. 2.264.000,00 Euro.

Der Fahrer des Lkw fuhr mit seinem Fahrzeug vom Bahnübergang in km 4.353 innerhalb des Gleises in Fahrtrichtung Braunschweig. Nach ca. 50 Meter Fahrt blieb der Lkw im Gleis stecken. Der Triebfahrzeugführer der wenige Minuten später herannahenden Regionalbahn konnte den Lkw im Gleis nicht rechtzeitig erkennen und seinen Zug anhalten. Daraufhin kam es zwangsläufig zur Kollision.

„Um im Notfall eine zügige und sichere Evakuierung von Reisenden zu gewährleisten, sollten die Anforderungen an die Notein- und Notausstiegfenster (NEA) der Komponentenzulassung: EBA 05 G 08A (10/05) sowie bauartgleiche NEA hinsichtlich Funktionsfähigkeit (Kennzeichnung, Handhabung und Verletzungsgefahr) überprüft werden.“

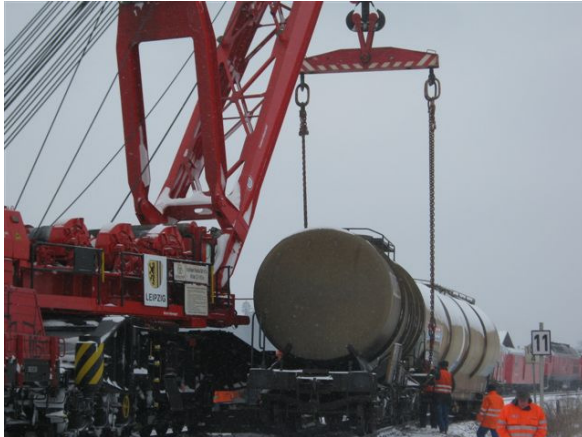
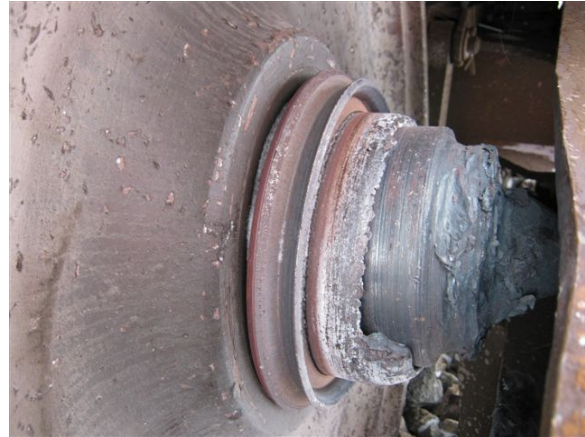
Abbildung 2

In Folge der Entgleisung überpufferte der 4. Wagen (Kesselwagen, beladen, 33 87 792 9 243-6, UN 2014, Wasserstoffperoxid) den 3. Wagen.

Der Oberbau wurde auf ca. 330 m stark beschädigt. Die drei Weichen mussten komplett erneuert werden.

Die bisherigen Untersuchungen zeigten, dass die Ursache für die Entgleisung eindeutig in der Zerstörung des Achslagers am 3. Radsatz des 3. Wagens durch Käfigbruch mit anschließendem Heißläufer und Achsschenkelbruch begründet ist.

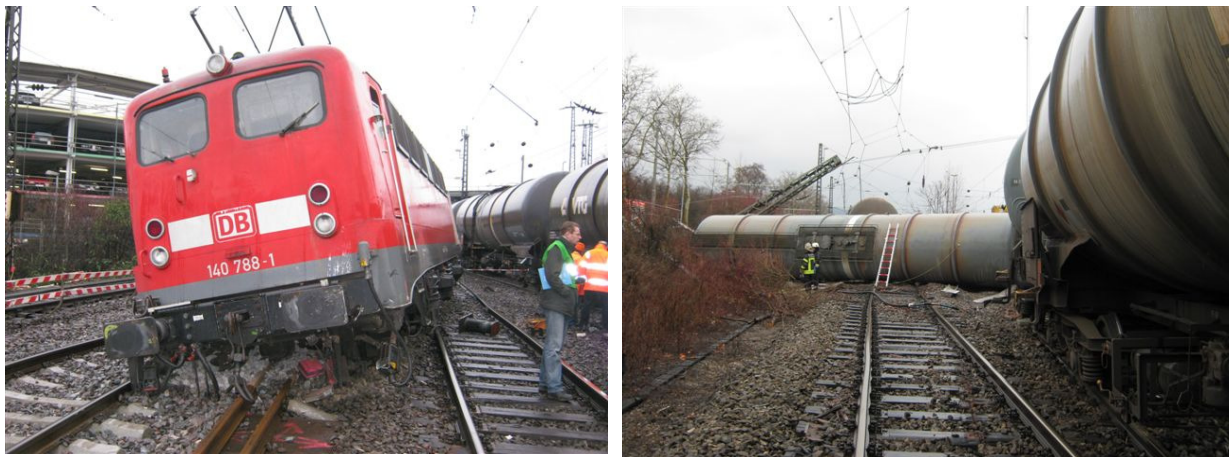
Abbildung 3

Der Triebfahrzeugführer wurde leicht verletzt. Durch die Entgleisung wurde ca. 250 lfdm Gleis- und Weichenanlagen, sowie ein Gittermast einschließlich der Fahrleitung beschädigt bzw. zerstört. Bei dem umgestürzten und eingekeilten ersten Kesselwagen trat an zwei undichten Stellen des Kessels Heizöl aus. Es liefen ca. 300 bis 400 Liter in das Erdreich aus. Drei Kesselwagen und zwei Triebfahrzeuge der Baureihe 140 wurden stark beschädigt.

Als Ursache für die Entgleisung sind fehlerhaft durchgeführte Stopf-Richtarbeiten im Rahmen von oberbautechnischen Umbauarbeiten anzuführen.

Im Gleisbogen zwischen den Weichen 391 und 394 wurde hierbei eine Überhöhung von 40 mm hergestellt. Vor Beginn der Bauarbeiten war hier keine Überhöhung vorhanden.

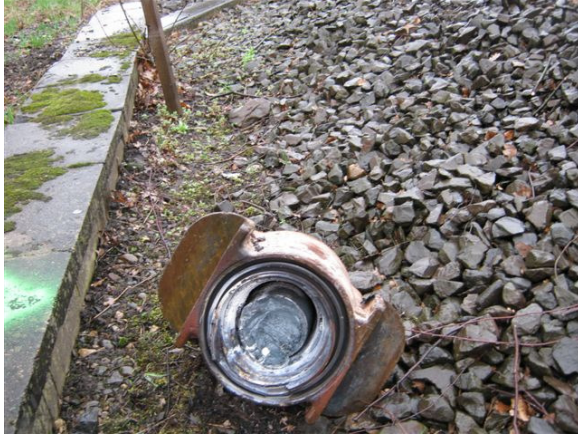
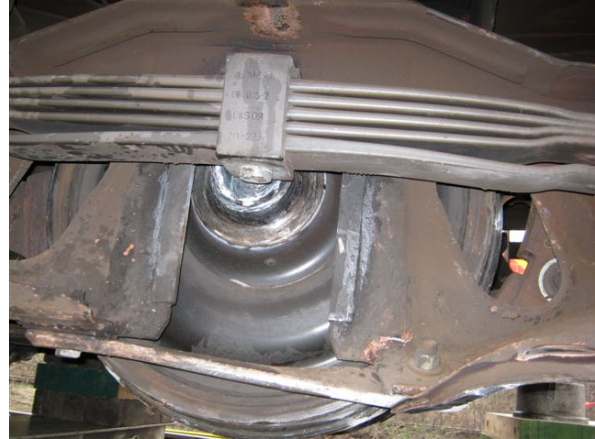
Abbildung 4

Der Oberbau war erheblich beschädigt. Personen wurden nicht verletzt.

Die bisherigen Untersuchungen zeigten, dass die Entgleisung durch das Heißlaufen eines Radsatzlagers und dem daraus resultierenden Bruch der Radsatzwelle hervorgerufen wurde (Achsschenkelbruch).

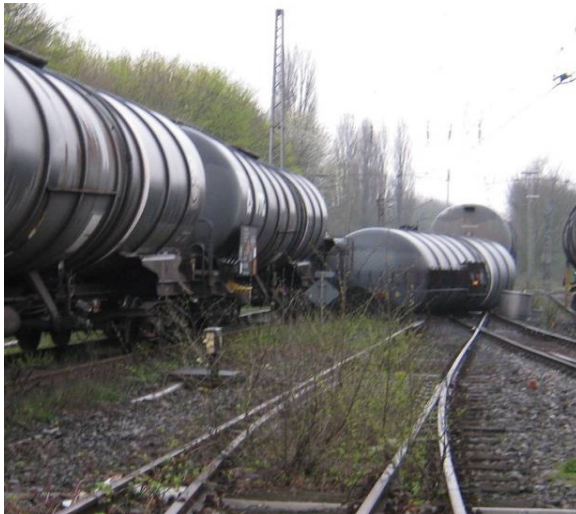
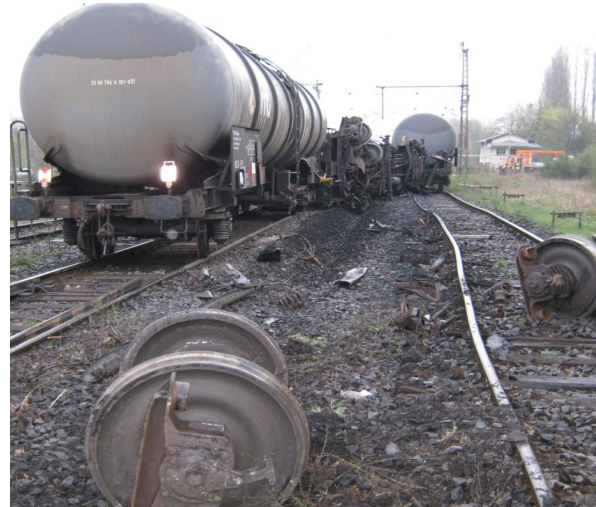
Abbildung 5

In Folge der Entgleisung stürzte der vorletzte Wagen um. An dem mit Aceton (UN-Nr. 1090, Gefahrenklasse 3) beladenen Kesselwagen kam es zu Undichtigkeiten im Bereich des Überdruckventils und an einer Flanschverbindung eines Verbindungsrohrs. Dadurch traten ca. 75 kg des Ladeguts aus. Durch die Entgleisung entstand ein Sachschaden von ca. 285.000 €. Personen wurden bei dem Unfall nicht verletzt.

Die Entgleisung der beiden letzten Wagen wurde verursacht durch ein Umstellen der Weiche 62 von der Rechts- in die Linkslage unter dem vorletzten Wagen des Zuges.

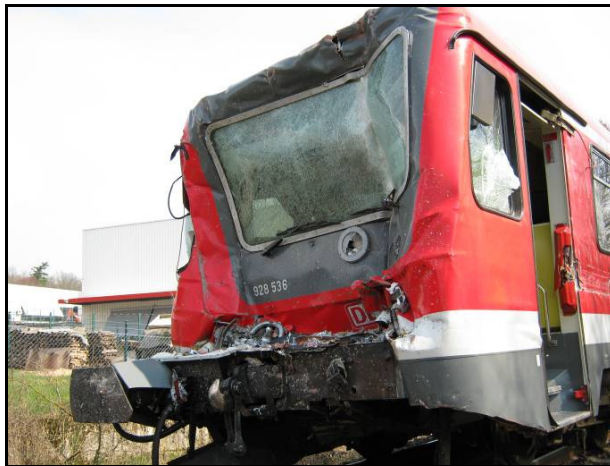
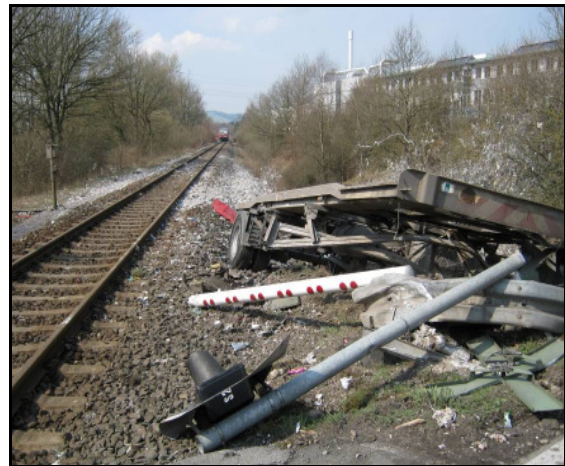
Abbildung 6

In Folge des Zusammenpralls entgleiste das führende Eisenbahnfahrzeug (Steuerwagen 928 536-1) mit dem zweiten Radsatz des ersten Drehgestells.

Unfallursächlich ist das unzeitige Räumen des Bahnübergangs (Freifahren durch Zurücksetzen über den BÜ) durch den Straßenverkehrsteilnehmer.

Begünstigend auf den Eintritt des Ereignisses haben eingewirkt, die wetterbedingt stark eingeschränkten Sichtverhältnisse, die engen Straßenverhältnisse (sich überschneidende Schleppkurven je Fahrtrichtung) und die Vorrangregelung für Straßenverkehrsteilnehmer am Bahnübergang.

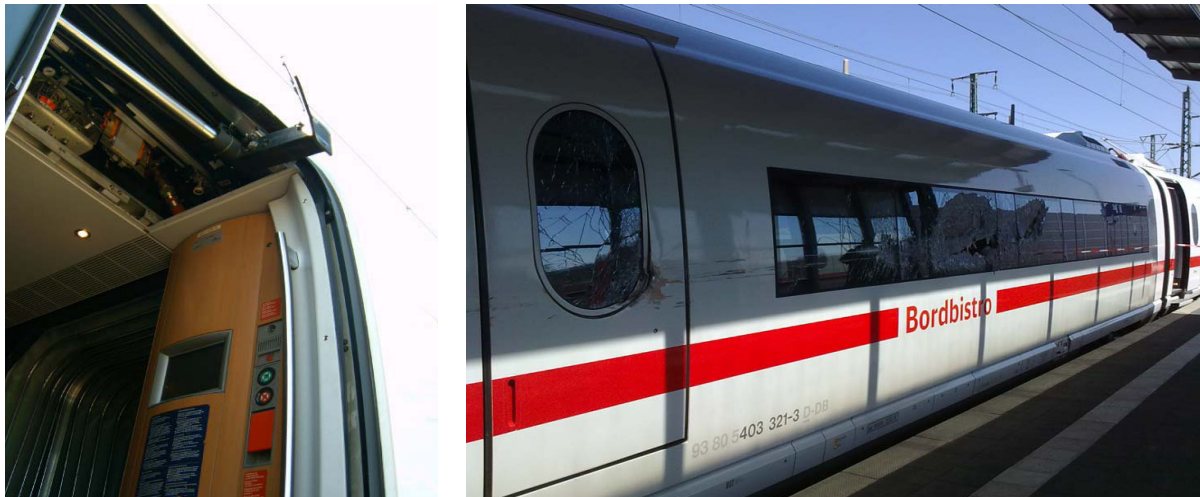
Abbildung 7

Im ICE 612 werden durch die Folgen der Kollision 6 Personen leicht verletzt. Weiterhin entstanden am ICE 612 erhebliche Schäden.

An der Oberleitung im Dickheck Tunnel wurden die Haltekonstruktion und vier Isolatoren beschädigt.

Aufgrund einer falsch eingestellten Koppelstange war die Tür 1R am Wagen 403 225-6 zwar geschlossen, jedoch nicht ordnungsgemäß verriegelt und wurde durch die sich aufbauenden Kräfte im Tunnel bei der Begegnung der beiden ICE-Züge aus der Halterung gerissen.

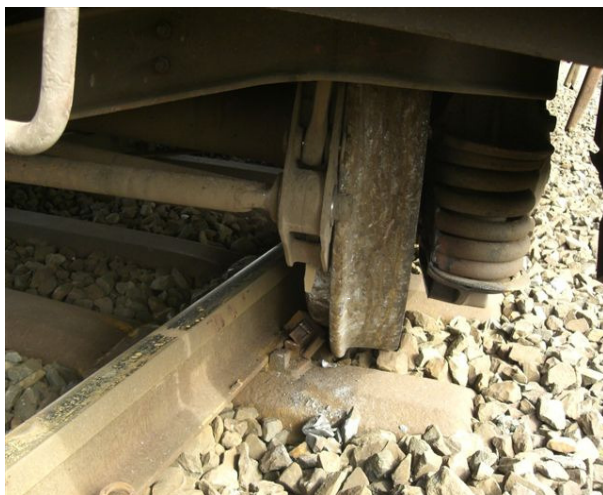
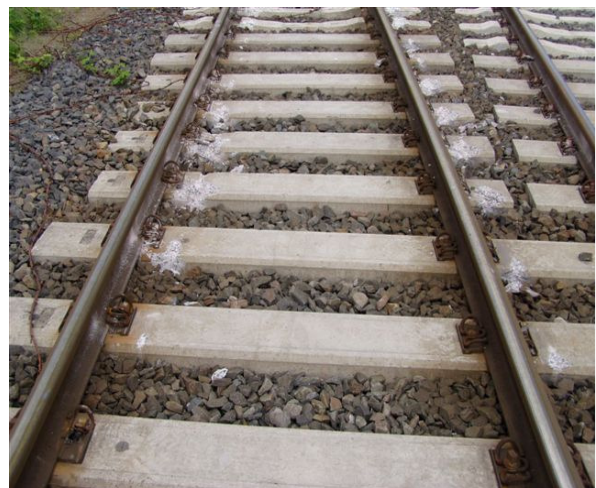
Abbildung 8

Da CFN 47595 noch ca. 11 km im entgleisten Zustand fuhr, entstand hoher Sachschaden am Oberbau.

An dem fünftletzten Wagen wurde an einem Rad ein loser bzw. verschobener Radreifen festgestellt. Zur Abklärung dieses Sachverhaltes sind weitergehende werkstofftechnische Untersuchungen beauftragt.

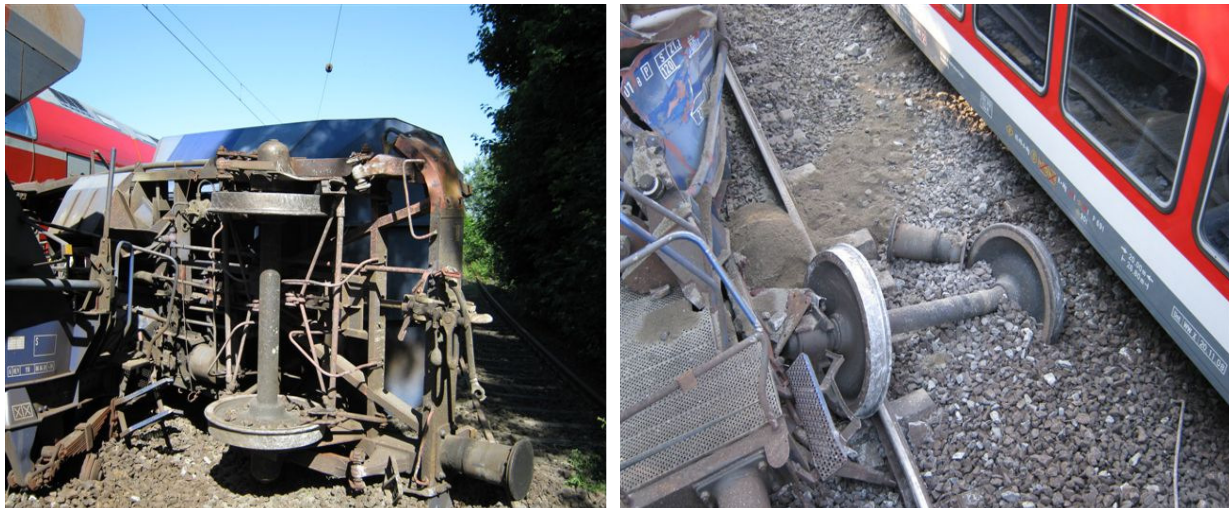
Abbildung 9

Durch die Kollision entgleisten das Triebfahrzeug und zwei Reisezugwagen des Personenzuges.

Im Rahmen der Sachverhaltsermittlung wurde ein Radsatz mit losem Radreifen vorgefunden. Zur Abklärung dieses Sachverhaltes sind weitergehende werkstofftechnische Untersuchungen beauftragt.

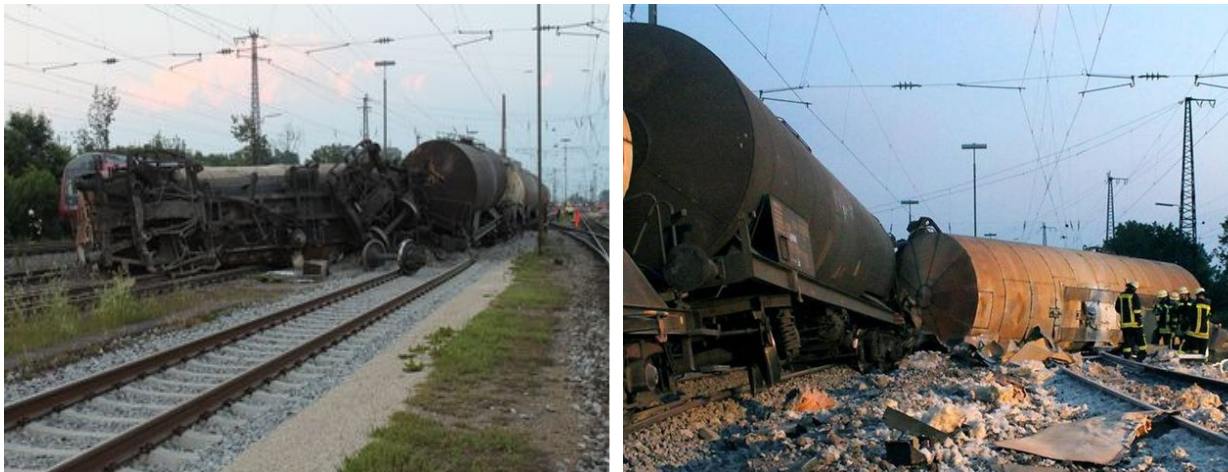
Abbildung 10

Personen wurden nicht verletzt. Es kam zu einem Sachschaden im Bereich des Oberbaus und im Fahrzeugbereich in Höhe von ca. 1,4 Millionen.

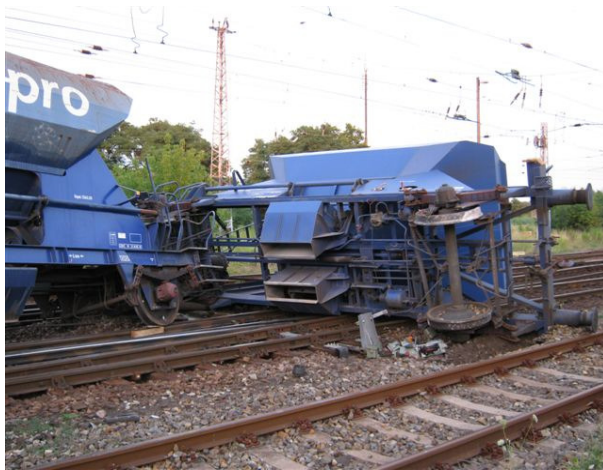
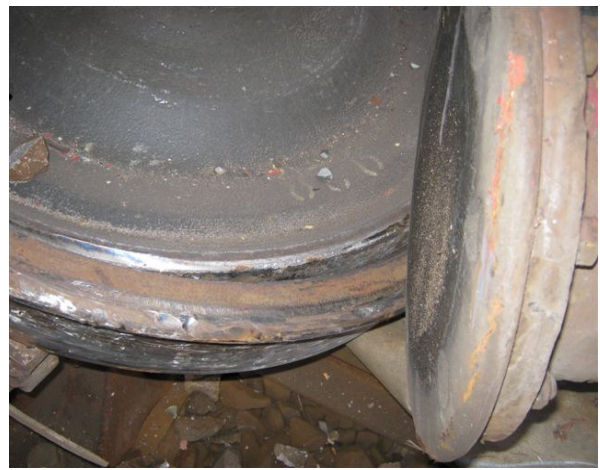
Abbildung 11

Hoher Sachschaden am Oberbau, insbesondere wurde die Weiche 221 stark beschädigt, Wagen 23 84 6437 395-6 mit 2 Achsen entgleist und Wagen 23 84 6437 389-9 umgestürzt.

Ursächlich für die Entgleisung war ein loser Radreifen am umgestürzten Fzg.-Nr.23 84 6437 389-9. Zur Abklärung dieses Sachverhaltes sind weitergehende werkstofftechnische Untersuchungen beauftragt.

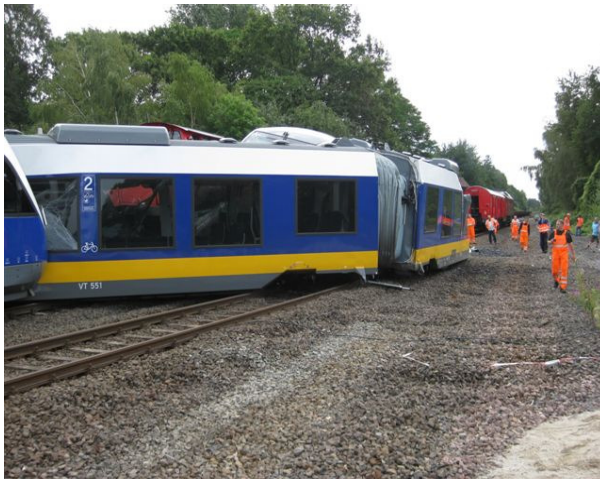
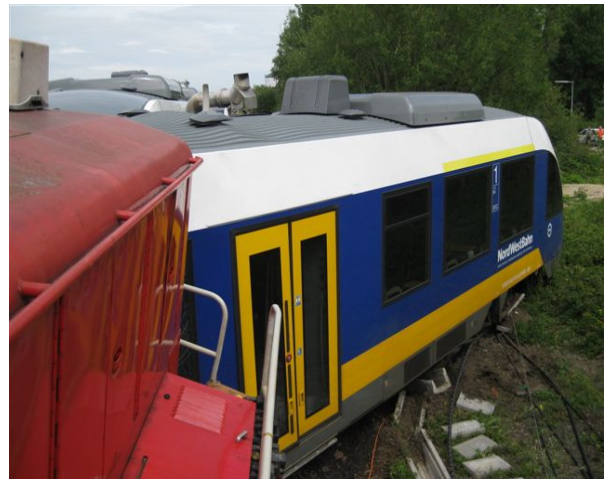
Abbildung 12

Bei dem Unfall wurden der Triebfahrzeugführer (Tf) und der Arbeitszugführer des Bauzuges leicht verletzt. Das Triebfahrzeug und der erste Wagen des Bauzuges, sowie die ersten drei Triebwagen der insgesamt zehn abgestellten Fahrzeugeinheiten entgleisten. Es entstand erheblicher Sachschaden an Fahrzeugen und Bahnanlagen.

Die Ursache der Zugkollision ist auf die unzulässige Einfahrt des Bauzuges in das mit Fahrzeugen besetzte Gleis 1 zurückzuführen. Ausschlaggebend hierfür waren betriebliche Fehlhandlungen der örtlichen Mitarbeiter im Bahnbetrieb des Bahnhofes Geldern.

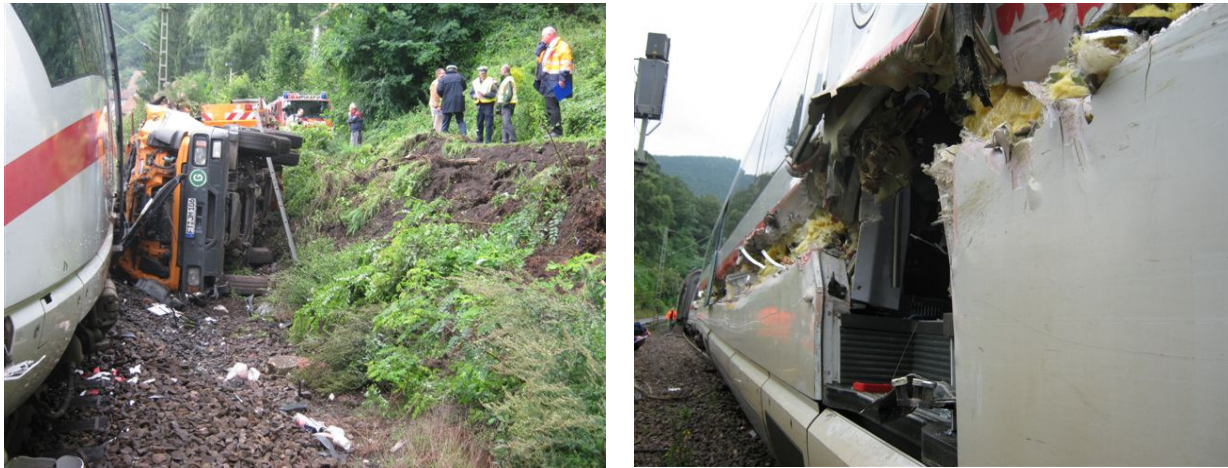
Abbildung 13

Von den ca. 320 Zuginsassen wurden 15 Reisende, der Triebfahrzeugführer, sowie 2 Mitarbeiter des Zugbegleitdienstes leicht verletzt.

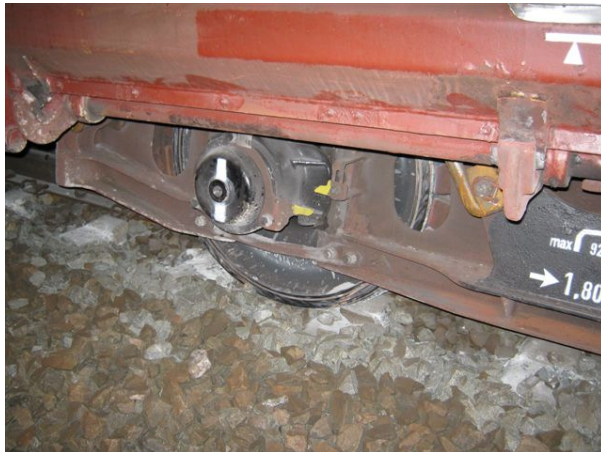
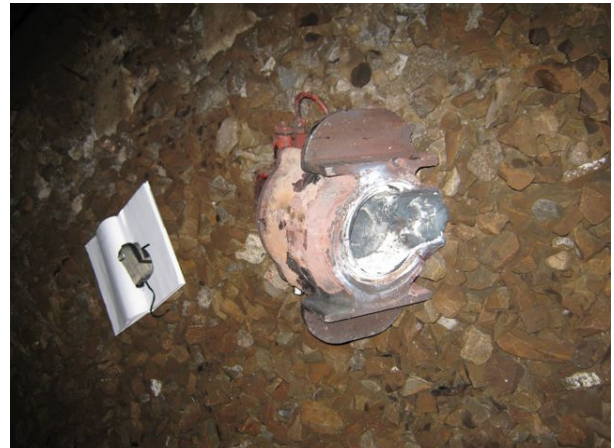
Abbildung 14

Durch die Entgleisung werden ca. 1.600 lfm. Gleis- und Weichenanlagen beschädigt bzw. zerstört.

Höchstwahrscheinlich führte der Bruch eines Stehbolzens der Radsatzpumpe zum Blockieren des Radsatzes und damit zum Wellenschenkelbruch.

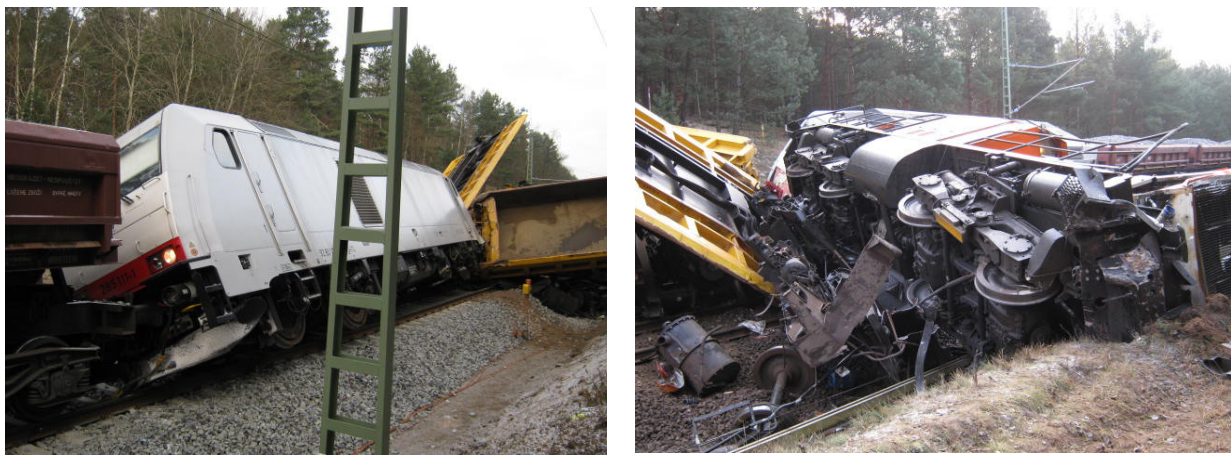
Abbildung 15

Das Triebfahrzeug der stehenden Rangierfahrt entgleiste und neigte sich in einem Winkel von ca. 30° zum Gleis 2. Das Triebfahrzeug der geschobenen Rangierfahrt stürzte um. 3 Wagen der auffahrenden Rangierfahrt sind umgekippt und haben sich ineinander verkeilt. Der 4. beladene Wagen ist mit beiden Drehgestellen entgleist, der 5. Wagen mit einem Drehgestell.

Die Fahrleitung beider Gleise ist gerissen. Der Oberbau ist im unmittelbaren Bereich des Unfalls stark beschädigt.
