Bundesministerium für Verkehr,
Bau und Stadtentwicklung

Leitung der
Eisenbahn-Unfalluntersuchungsstelle
des Bundes

**JAHRESBERICHT**

2011

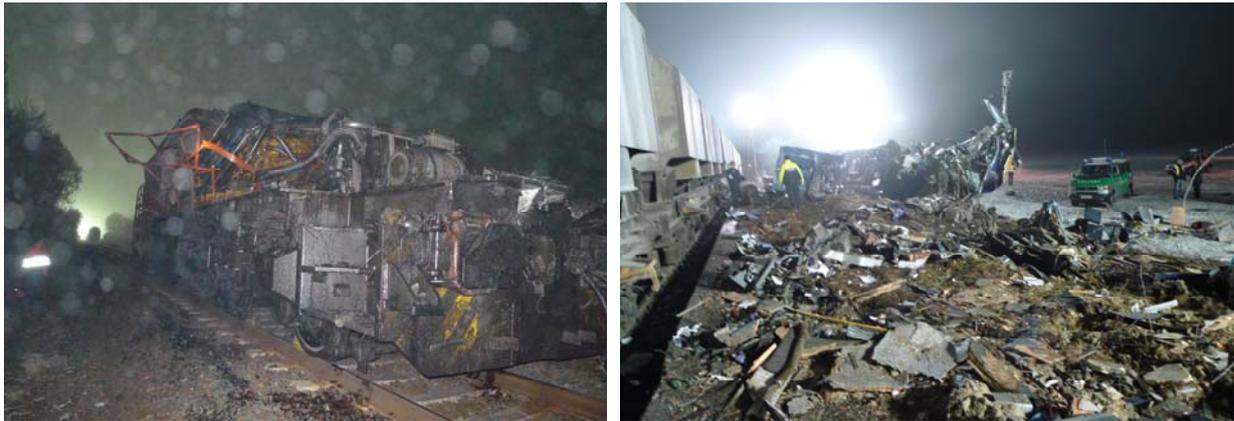
Abb. 7: Zugkollision, Hordorf

Am 29.01.2011 kam es um ca. 22:28 Uhr in der Überleitstelle Hordorf im km 42,702 zur frontalen Zugkollision zwischen dem in Richtung Oschersleben fahrenden Güterzug DGS 69192 und dem in Richtung Halberstadt fahrenden Personenzug DPN 80876.

Zehn Personen wurden tödlich verletzt, darunter der Triebfahrzeugführer des Personenzuges und eine Zugbegleiterin. 23 Personen wurden zum Teil schwer verletzt, darunter auch der Triebfahrzeugführer des Güterzuges.

Der Personenzug wurde durch die Wucht des Zusammenstoßes aus dem Gleis geschleudert und schwer beschädigt.

Der Güterzug DGS 69192 passierte das Vorsignal Vb mit der Stellung „Halt erwarten“ sowie das Blocksignal A mit der Stellung „Halt“.

1. Nachrüstung aller Strecken mit Zugbeeinflussung, durch die ein Zug bei unzulässiger Vorbeifahrt an einem Halt zeigenden Signal selbsttätig zum Halten gebracht werden kann, auf Hauptbahnen zusätzlich ein unzulässiges Anfahren gegen Halt zeigende Signale selbsttätig verhindert werden kann.
2. Bis zur Nachrüstung der Strecken mit Zugbeeinflussung gemäß lfd. Nr. 1 sollten zusätzliche Maßnahmen getroffen werden, die im jeweiligen Einzelfall geeignet sind, die Eintrittswahrscheinlichkeit und/oder das Schadensausmaß bei einer unzulässigen Vorbeifahrt am Halt zeigenden Signal zu reduzieren.

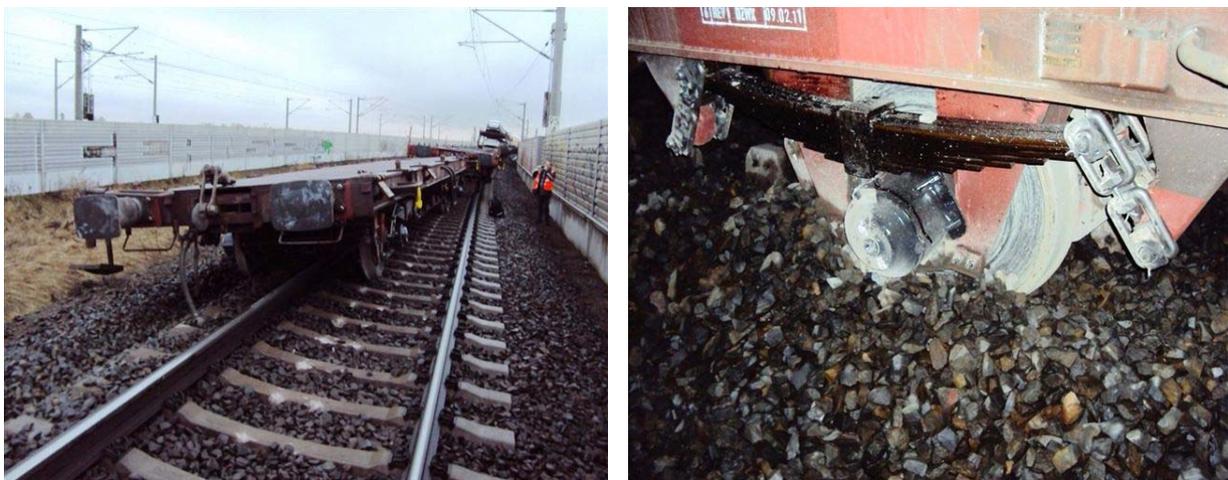
Abb. 8: Zugentgleisung, Gröbers

Am 11.02.2011 entgleiste um 15:51 Uhr zwischen Großkugel und Gröbers in km 100,000 der Strecke 6403 der vorletzte (leere) Containertragwagen des Zuges FIR 51380 mit beiden Radsätzen. Der Triebfahrzeugführer bemerkte die Entgleisung zunächst nicht und fuhr weiter, bis eine Zugtrennung zwischen dem vorletzten und letzten Wagen erfolgte, welche eine Zwangsbremmung auslöste. Der letzte Wagen stand in km 95,8, der restliche Zug kam mit dem entgleisten Wagen in km 95,4 zum alten.

Auf einer Streckenlänge von ca. 4500 m wurden etwa 250 Schwellen, eine große Anzahl Kleineisen und sämtliche Gleisschaltmittel rechts des Gleises sowie die Weichen 20 und 21 beschädigt. Der Sachschaden wurde auf 25.500 Euro geschätzt. Personen kamen nicht zu Schaden.

Der Messschrieb (Raillab) vom 12.01.2011 zeigt beginnend bei km 100,4+50 für beide Schienen eine unruhige Gleislage. Unmittelbar vor der Entgleisungsstelle von km 100,1+00 bis ca. 100,0 +40 lagen sowohl auf der linken als auch auf der rechten Schiene des Gleises jeweils 5 Überschreitungen der SR-100-Werte für die Längshöhe vor.

Es ist davon auszugehen, dass diese Gleislagefehler zum Aufschaukeln der leeren Wagen am Zugschluss und letztendlich zur Entgleisung des vorletzten Lgs-Wagens führten.

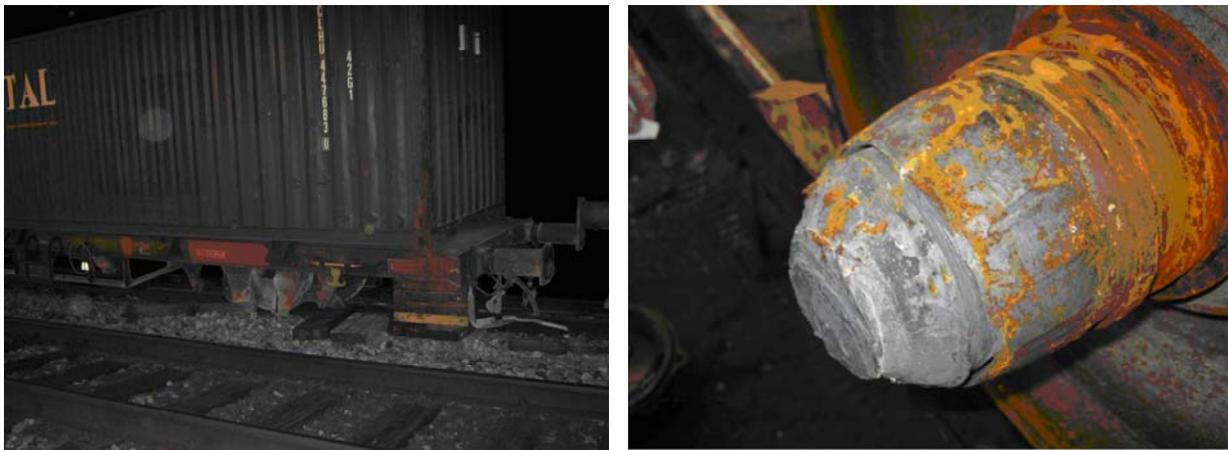
Abb. 9: Zugentgleisung, Bad Endorf – Landl (Oberbay.)

Am 08.04.2011, um 00:25 Uhr, entgleiste zwischen Bad Endorf und Landl (Oberbay) Abzw., etwa in km 11,633 in der Zugfahrt TEC 41810, der an 21. Position in den Wagenzug eingestellte Tragwagen für Großcontainer und Wechselbehälter mit zwei Radsätzen in Fahrtrichtung nach links.

Aufgrund der Entgleisung kam es zu Sachschäden an dem entgleisten Wagen und an der Infrastruktur. Diese Schäden betragen ca. 2.000.000 EUR.

Die Entgleisung ist ursächlich auf einen Lagerschaden am Radsatz Nr. 138 602 des Tragwagens (Fzg.-Nr.: 2180 4426 671-4, Gattung/Bauart: Lgs 580, 2-achsig, beladen) zurückzuführen.

Eine Entgleisung hätte möglicherweise nach dem Erkennen der Unregelmäßigkeit an einem Fahrzeug bzw. Erlangung dieser Information durch die beteiligten Betriebspersonale bei konsequenter Anwendung des betrieblichen Regelwerkes (Maßnahmen bei Gefahr) vermieden werden können.

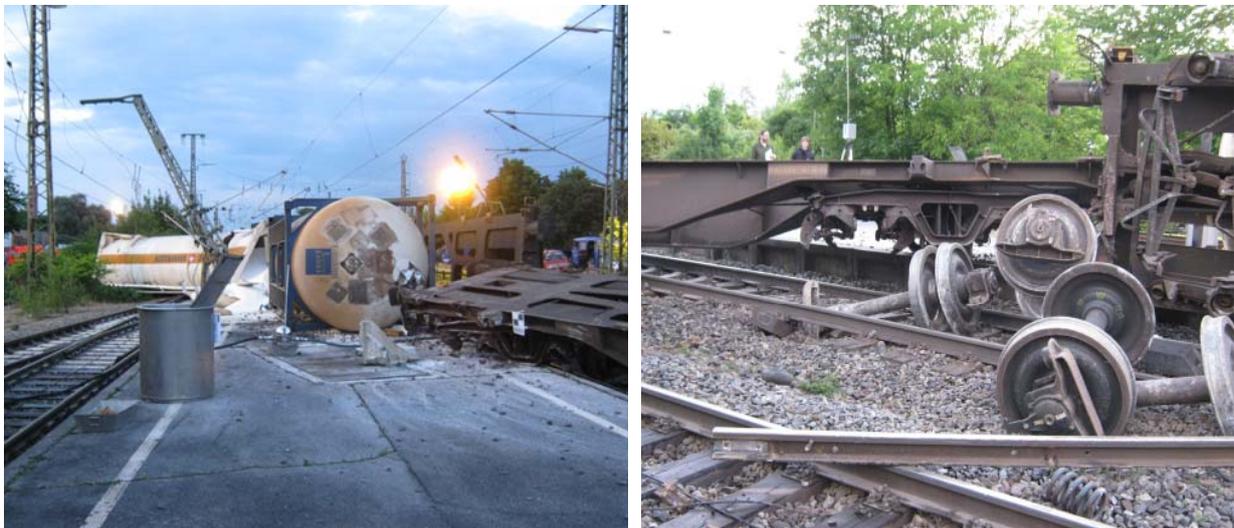
Abb. 10: Zugentgleisung, Müllheim (Baden)

Die Zugfahrt TEC 43777 (Köln Eifeltor – Gallarate) entgleiste bei der Fahrt durch Gleis 12/2 in km 237,0 im Bf Müllheim (Baden) mit mehreren Wagen. In Folge der Entgleisung trennte sich der Zugverband. Das führende Triebfahrzeug sowie die ersten 16 Wagen kamen nach dem Ereignis in km 237,824 im Gleis 12 zum Stehen. Der Wagen 17 entgleiste mit beiden Drehgestellen in Höhe der Weiche 10 in km 237,0 und kam quer über beide Hauptgleise und auf dem Mittelbahnsteig liegend, in km 237,193 zum Stehen. Der Wagen 18 verkeilte sich in

Der 17. und 18. Wagen einschließlich der Wechselaufbauten wurden total zerstört. Die nachfolgenden Wagen 19 bis 23 wurden erheblich beschädigt. Aus dem zerstörten Tankcontainer des Wagens 17 trat eine geringfügige Menge Harzlösung (Gefahrgut; entzündbar; UN-Nr. 1866) aus. Infolge der Zugtrennung wurde die Zug- und Stoßeinrichtung sowie die Schlauchverbindung des Wagens 15 beschädigt. Die Gleisanlagen sowie Fahrleitungs- und Signalanlagen im nördlichen Abschnitt des Bf Müllheim wurden erheblich beschädigt bzw. total zerstört. Vor der Entgleisungsstelle wurden bereits zwischen den Betriebsstellen Bad Krotzingen und Müllheim (Baden) mehrere zerstörte bzw. beschädigte Betonschwellen vorgefunden. Im km 224,963 zwischen Bad Krotzingen und Heitersheim wurde darüber hinaus ein Linienleiterkabel durchtrennt.

Nach gegenwärtigem Erkenntnisstand ist als Primärursache von einem Radscheibenbruch auszugehen.

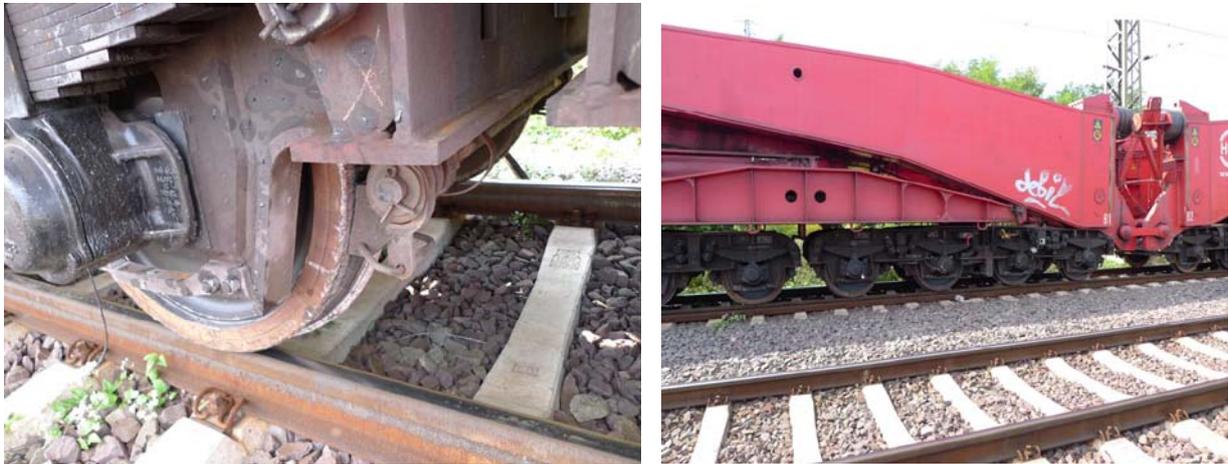
Abb. 11: Zugentgleisung, Belzig – Wiesenburg

Am 23.08.2011 entgleiste gegen 09.36 Uhr der Güterzug FIR 51474 zwischen Belzig und Wiesenburg (Mark) mit mehreren Radsätzen des letzten Wagens. Die Radsätze gleisten sich am Bahnübergang in km 70,400 selbsttätig wieder ein.

Auf einer Länge von ca. 5 km wurde der Oberbau stark beschädigt.

Die bisherigen Untersuchungen zeigten Mängel am Oberbau auf. Ob der Zustand des entgleisten Fahrzeugs zu der Entgleisung beigetragen haben könnte, soll eine noch laufende Simulationsrechnung zeigen.

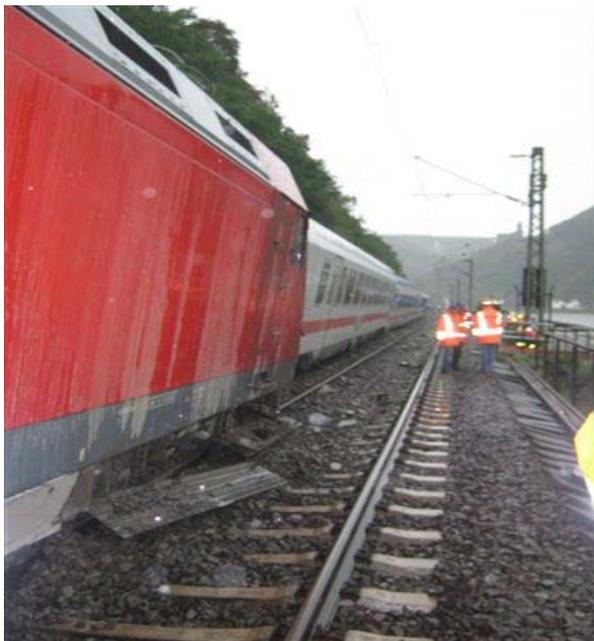
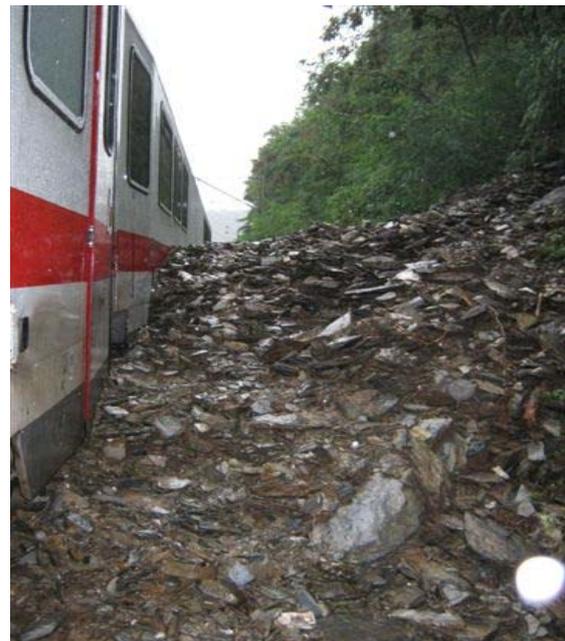
Abb. 12: Zugkollision, Werlau – St Goar

Am 11.09.2011 kollidierte die Zugfahrt IC 2313 (Hamburg-Altona – Stuttgart Hbf) auf der linksrheinischen Strecke 2630 Köln – Bingen, zwischen den Bahnhöfen Werlau und St. Goar in Kilometer 123,664 mit einem Murgang.

Der Triebfahrzeugführer wurde schwer und 14 Reisende leicht verletzt. Das führende Triebfahrzeug und die ersten vier Wagen entgleisten mit allen Achsen. Das führende Triebfahrzeug, der nachlaufende Steuerwagen und drei weitere Reisezugwagen blieben in leichter Schräglage nicht profilfrei zum Nachbargleis liegen. Triebfahrzeug und Reisezugwagen wurden dabei erheblich beschädigt.

Durch ein im Hang befindliches natürliches Gerinne sind nach unwetterartigen Regenfällen ca. 80 bis 100 m³ Schlamm- und Geröllmassen zu Tal gegangen. Diese türmten sich am hangseitig befindlichen Eingang eines Durchlasses in km 123,664 auf und überspülten die Streckengleise.

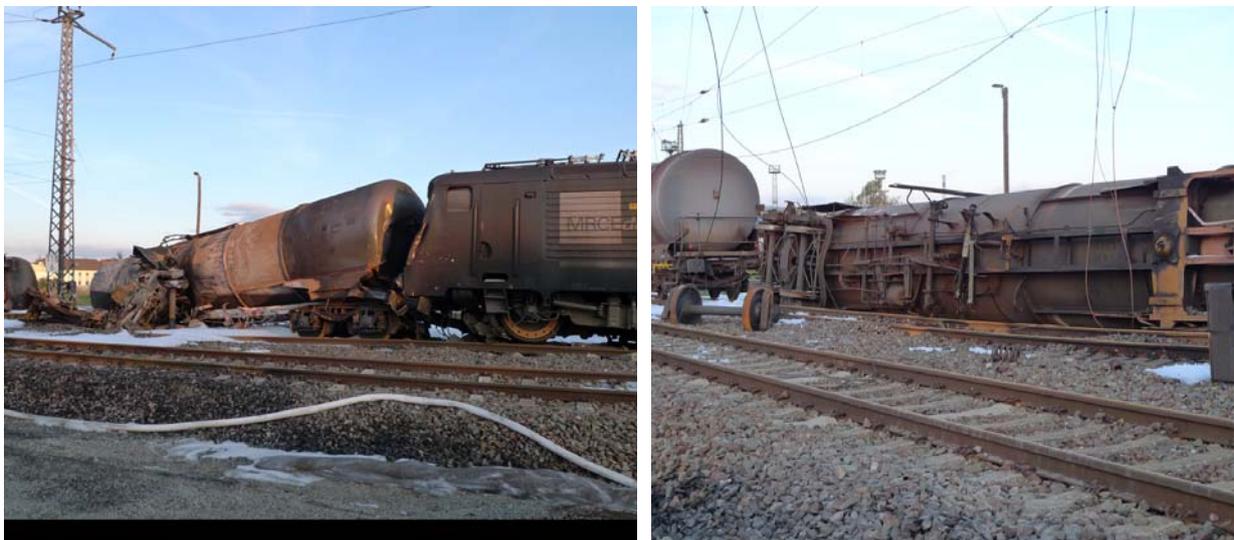
Abb. 13: Zugkollision, Bleicherode Ost

Am 21.09.2011 um 20:24 Uhr kam es im Bahnhof Bleicherode Ost (Nordthüringen) im Gleis 1 zu einer Zugkollision zweier Gefahrgutzüge DGS 95443 und DGS 91117.

Bei der Zugkollision wurde der Triebfahrzeugführer des auffahrenden Güterzuges (DGS 91117) leicht verletzt. Es entstand ein erheblicher Sachschaden dessen Höhe auf ca. 8.000.000 Euro geschätzt wird.

Nach den bisherigen Erkenntnissen ist von einem Fehlverhalten von Betriebsdienstmitarbeitern auszugehen.

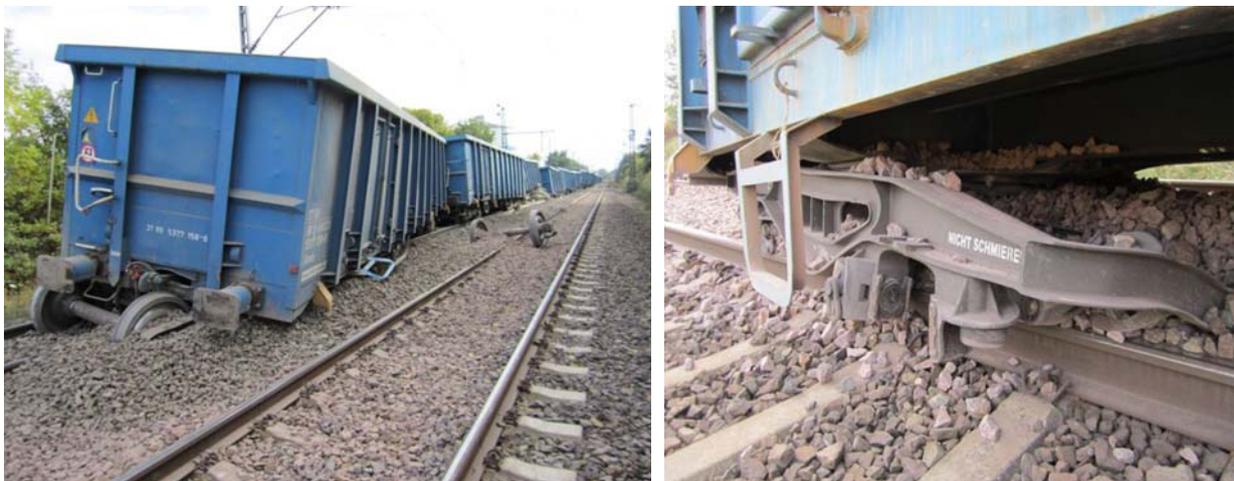
Abb. 14: Zugentgleisung, Frellstedt

Am 04.10.2011 um 08:11 Uhr entgleiste der Güterzug DBV 91048 bei der Durchfahrt im Bahnhof Frellstedt, Gleis 202 mit insgesamt 11 Wagen. Am Bahnübergang (BÜ) in km 31,190 kollidierte der entgleiste Radsatz des 8. Wagens mit dem BÜ-Belag. Im weiteren Fahrtverlauf kam es dann zu Folgeentgleisungen und später zu einer Zugtrennung.

Es entstand ein hoher Sachschaden an Fahrzeugen und am Oberbau. Personen kamen nicht zu Schaden.

Ursächlich für die Entgleisung ist der Bruch des linken Wellenschenkels des Radsatzes 19 der Bauart 002 des 8. Wagens (Nr. 37 80 5377 110-1).
