Bundesstelle für  
Eisenbahnunfalluntersuchung

# JAHRESBERICHT

# 2022

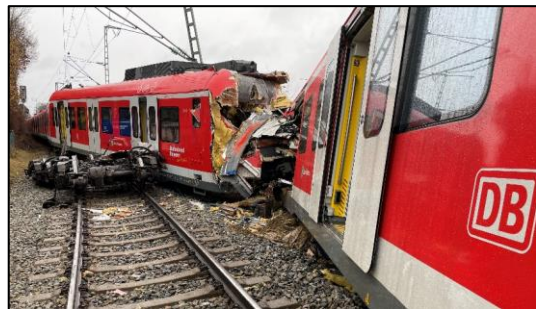
### 2.1.1 Zugkollision am 14.02.2022 im Bahnhof Ebenhausen-Schäftlarn

Am 14.02.2022 gegen 16:35 Uhr kollidierte der Personenzug S 6785 auf der Fahrt von Wolfratshausen nach Aying bei der Ausfahrt aus dem Bahnhof Ebenhausen-Schäftlarn mit dem in km 17,76 stehenden Personenzug S 6776.

Es wurde eine Person getötet, zehn Personen wurden schwer und 47 Personen leicht verletzt. Es entstanden Sachschäden.

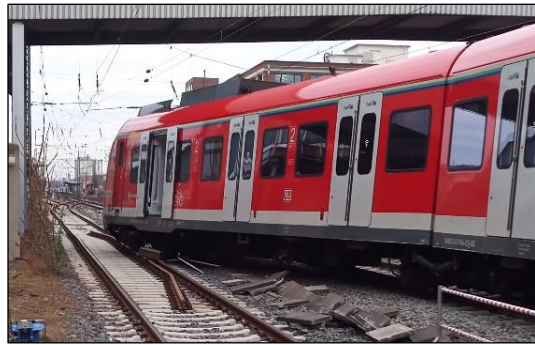
### 2.1.2 Zugentgleisung am 23.02.2022 im Bahnhof Rüsselsheim

Am 23.02.2022 gegen 21:42 Uhr entgleiste die Zugfahrt S 35968 auf der Fahrt von Hanau nach Wiesbaden im Bahnhof Rüsselsheim auf der Weiche 74 mit den letzten beiden Drehgestellen.

Es wurden fünf Personen leicht verletzt. Es entstanden Sachschäden am Fahrzeug und der Infrastruktur.

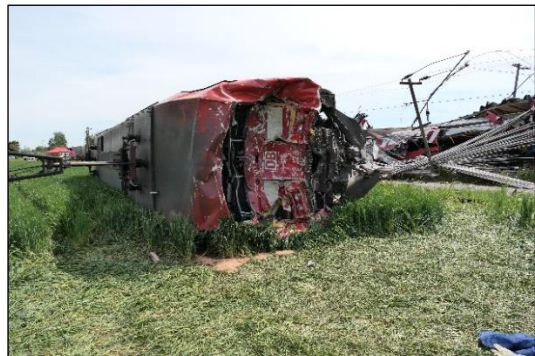
### 2.1.3 Zugkollision am 19.05.2022 zwischen Haltepunkt Altheim (Hess) und Bahnhof Dieburg

Am 19.05.2022 gegen 04:04 Uhr kollidierte der Güterzug GAG 60101 auf der Fahrt von Hamburg Billwerder nach Kornwestheim zwischen dem Haltepunkt Altheim (Hess) und dem Bahnhof Dieburg mit dem im Blockabschnitt stehenden Güterzug DGS 42174.

Es wurde eine Person getötet und eine Person leicht verletzt. An Fahrzeugen und der Infrastruktur entstanden erhebliche Sachschäden.

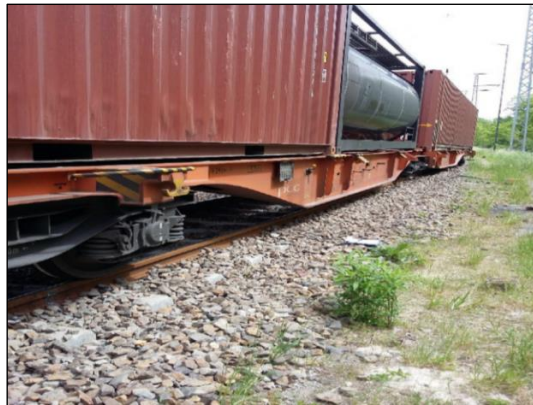
#### 2.1.4 Zugentgleisung am 21.05.2022 im Bahnhof Frankfurt (Oder) Oderbrücke

Am 21.05.2022 gegen 09:53 Uhr entgleiste der Güterzug DGS 76293 auf der Fahrt von Frankfurt (Oder) nach Frankfurt (Oder) Oderbrücke bei der Einfahrt in den Bf Frankfurt (Oder) Oderbrücke mit dem ersten Drehgestell des an vorletzter Stelle fahrenden Wagens.

Es wurden keine Personen getötet oder verletzt. Es entstanden Sachschäden.

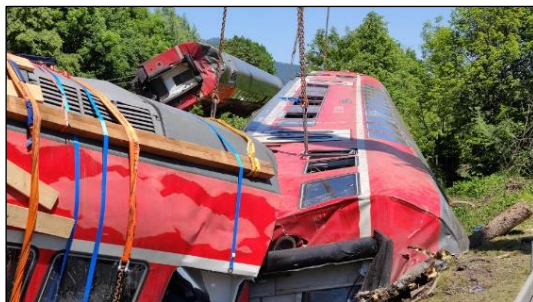
#### 2.1.5 Zugentgleisung am 03.06.2022 zwischen Bahnhof Garmisch-Partenkirchen und Bahnhof Farchant

Am 03.06.2022 gegen 12:16 Uhr entgleiste der Personenzug RB-D 59458 auf der Fahrt von Garmisch-Partenkirchen nach München Hbf zwischen den Bahnhöfen Garmisch-Partenkirchen und Farchant in km 97,676.

Es wurden fünf Personen tödlich, 16 Personen schwer und 62 Personen leicht verletzt. Es entstanden Sachschäden.

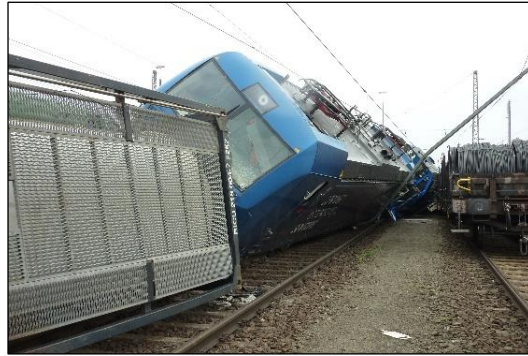
### 2.1.6 Zugkollision am 07.09.2022 im Bahnhofsteil Seelze Ost

Am 07.09.2022 gegen 14:34 Uhr kollidierte der Güterzug DGV 92947, auf der Fahrt von Hausach nach Padborg, im Bahnhofsteil Seelze Ost des Bf Seelze, mit im Gleis 815 abgestellten Güterwagen des Güterzuges EZ 51593.

Es wurde eine Person leicht verletzt. Es entstanden erhebliche Sachschäden an den beteiligten Eisenbahnfahrzeugen, dem Oberbau, der Leit- und Sicherungstechnik sowie erhebliche Erschwernisse im Eisenbahnverkehr.

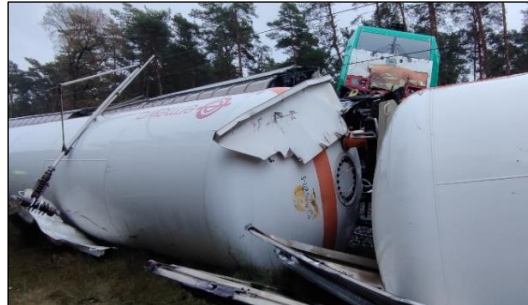
### 2.1.7 Zugkollision am 17.11.2022 zwischen Bahnhof Meinersen und Haltepunkt Leiferde (b Gifhorn)

Am 17.11.2022 gegen 03:26 Uhr kollidierte der Güterzug DGS 42593 auf der Fahrt von Antwerpen-Noord (Belgien) nach Köthen Mitte zwischen dem Bahnhof Meinersen und dem Haltepunkt Leiferde (b Gifhorn) mit dem vor dem LZB-Block 86 stehenden Güterzug DGS 90977.

Es wurde eine Person leicht verletzt. Es entstanden erhebliche Sachschäden an den beteiligten Eisenbahnfahrzeugen, dem Oberbau, der Leit- und Sicherungstechnik sowie Erschwernisse im Eisenbahnverkehr.

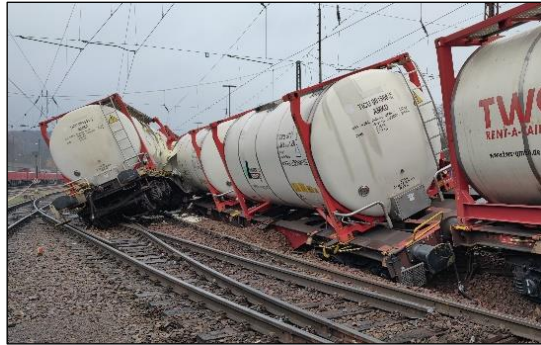
## 2.1.8 Zugentgleisung am 06.12.2022 im Bahnhof Saarbrücken Rbf

Am 06.12.2022 entgleiste der Güterzug KT 41229 auf der Fahrt von Irun (Spanien) nach Saarbrücken im Bahnhof (Bf) Saarbrücken Rbf auf der Weiche 61.

Bei dem Ereignis kamen keine Personen zu Schaden. Es entgleisten sechs Wagen. Es kam zum Austritt von ungefährlicher flüssiger Ladung. An den Fahrzeugen und an der Infrastruktur entstanden teils erhebliche Sachschäden.
