Ministero delle infrastrutture e dei trasporti
Ufficio per le investigazioni ferroviarie e marittime

RELAZIONE ANNUALE 2023

Settore ferroviario e sistemi di trasporto ad impianti fissi

ANNUAL REPORT 2023 NIB IT

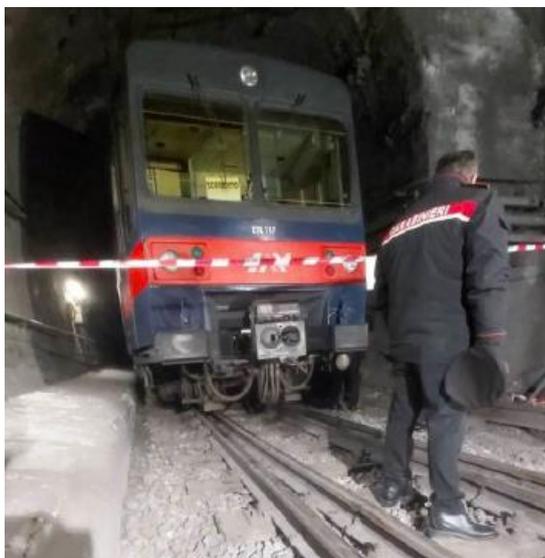
convoglio al segnale di protezione della stazione di Pozzano disposto a via impedita, abbia ripreso la marcia senza attendere istruzioni dal Capo Treno, sceso dal convoglio nel tentativo di contattare il Regolatore della Circolazione, e abbia superato il segnale, senza autorizzazione. Giunto sullo scambio, che risultava non in controllo e in posizione non bloccata, il treno sviava col primo carrello di testa. L'AdC, nel tentativo di riportare il carrello sviato sui binari, effettuava una retrocessione in linea facendo sviare anche il secondo carrello dell'elemento di testa.

Svio sul deviatoio n. 1 a Pozzano (NA)

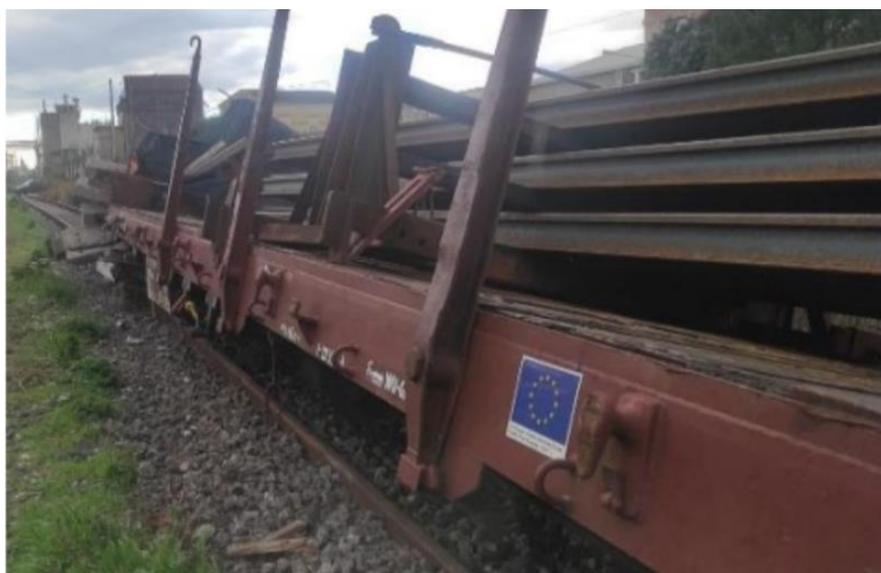
Il giorno 21/03/2023, alle ore 9:30 circa, nella stazione di Nocera Inferiore della linea Battipaglia - Napoli, avveniva la fuga di un convoglio di 18 carri (3 sestine) contenenti rotaie che era in sosta sul V binario inibito alla circolazione dei treni. Detto convoglio percorreva 330 metri circa trascinando una staffa fermacarro, caduta poi all'interno del deviatoio 11a, e tranciando un paraurti provvisorio di ferro posto a protezione del binario. Il convoglio proseguiva per altri 1000 metri circa verso Napoli raggiungendo il III binario della stazione di Pagani (che rappresenta la prosecuzione del V binario di Nocera) attraversando due passaggi a livello al km 34+838 e km 34+615 con le barriere aperte. Il convoglio si arrestava impattando contro un cumulo di traverse poste sul binario, in un'area cantiere, procurando lo spostamento delle stesse e lo svio dei primi tre carri. Detto binario era inibito alla circolazione e dismesso in quanto interrotto per lavori di realizzazione di un sottovia nella stazione di Pagani. Il DM della stazione di Nocera Inferiore, alle ore 9:50, si avvedeva dell'accaduto notando sul monitor di controllo delle telecamere dei PL l'indebita presenza dei veicoli tra le barriere aperte. Di concerto col DC e il DCCM interrompeva la circolazione della linea Battipaglia - Napoli e provvedeva al comando della chiusura dei PL. Sul luogo intervenivano il reperibile di RFI e le autorità giudiziarie che mettevano l'area e i carri sotto sequestro.

Fuga e svio a Pagani (SA) – 21.03.2023

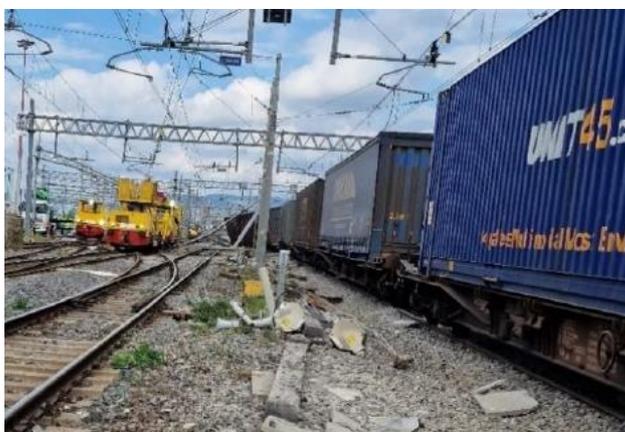
Contestualmente il DM rilevava dal QL dell'apparato ACEI anche l'indebita occupazione dei Cdb 13 e 02 e la perdita del controllo del deviatoio 02 e della comunicazione 13.

Svio a Firenze Castello (FI) – 20.04.2023

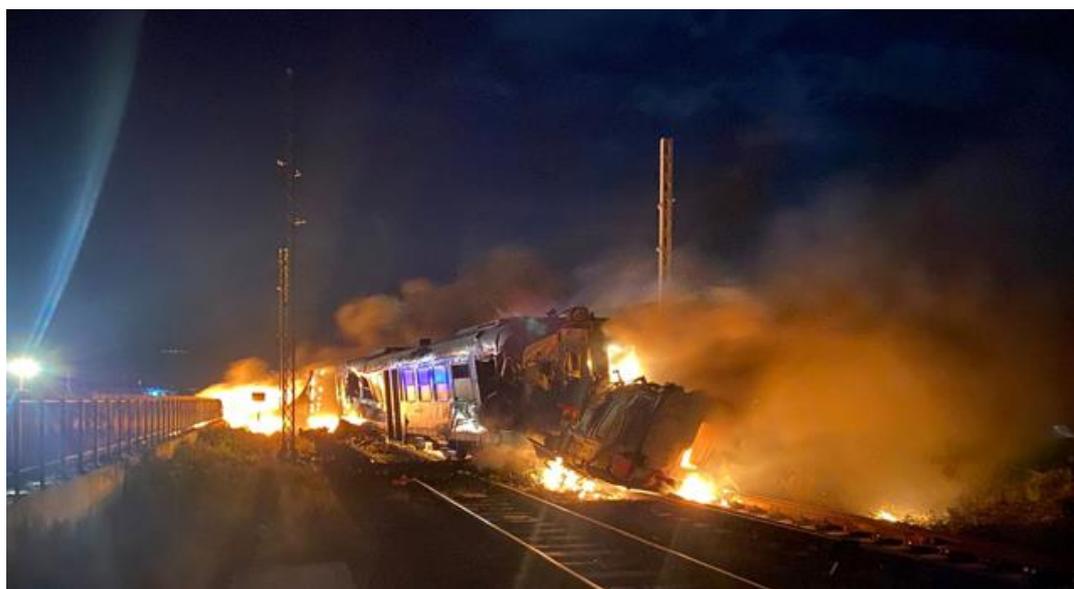
ulteriore schiacciamento della parte destra della cabina di guida del treno, causando il decesso del CT del treno regionale R5677 di Trenitalia. Il treno subì uno svio e continuò (come risulta dalla lettura della ZTE) la sua corsa per all'incirca altri 300 m, trascinando con sé la motrice (o trattore) dell'autoarticolato. L'impatto tra treno e autoarticolato causò anche il decesso del conducente dell'autoarticolato, mentre l'AdC uscì dal treno quasi completamente incolume, trovandosi nella parte sinistra della cabina di guida del treno, che non aveva subito schiacciamenti, a differenza di quanto era avvenuto per la parte destra. L'AdC e i dieci passeggeri, che si trovavano a bordo del treno regionale 5677 di Trenitalia, riuscirono a scendere dal treno e a mettersi in salvo. Alle ore 18:52 l'AdC comunicò l'accaduto al Dirigente Centrale Operativo (DCO) della Sala Circolazione di Reggio Calabria, il quale provvide ad avvisare il Dirigente Centrale Coordinatore Movimento (DCCM). Fu sospesa la circolazione ferroviaria tra le stazioni di Sibari e Corigliano C., con soppressioni parziali e totali e servizi sostitutivi con autobus. Si chiese inoltre l'intervento del personale del 118, dell'Autorità Giudiziaria, dei Vigili del Fuoco e del carro soccorso. Alcuni passeggeri e l'AdC, dopo l'arrivo delle ambulanze, furono trasportati parte nel pronto soccorso di Corigliano Rossano e altri nell'ospedale di Castrovillari.

Collisione al PL a Sibari (CS) – 28.11.2023

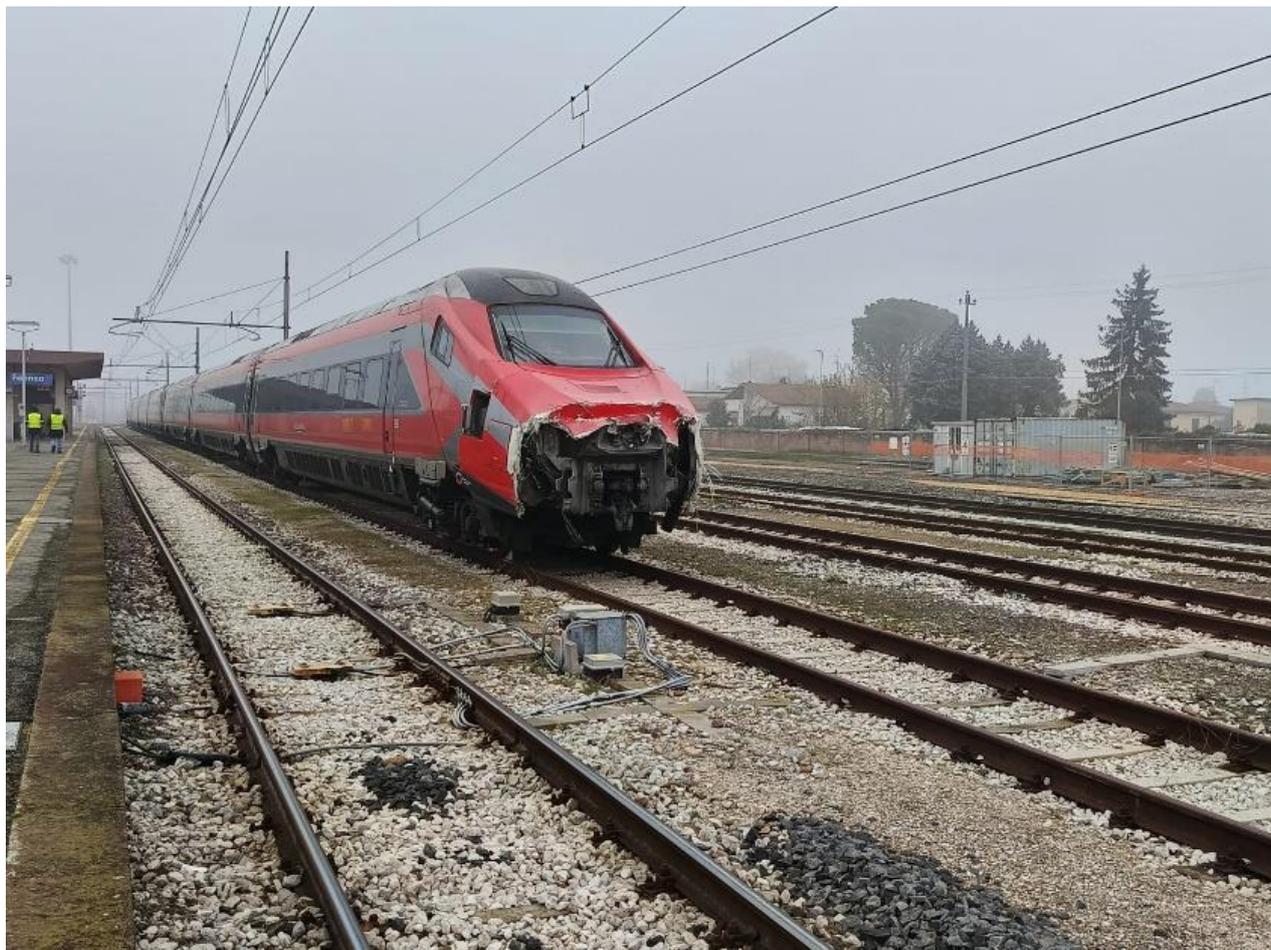
Collisione a Faenza (RA) – 10.12.2023

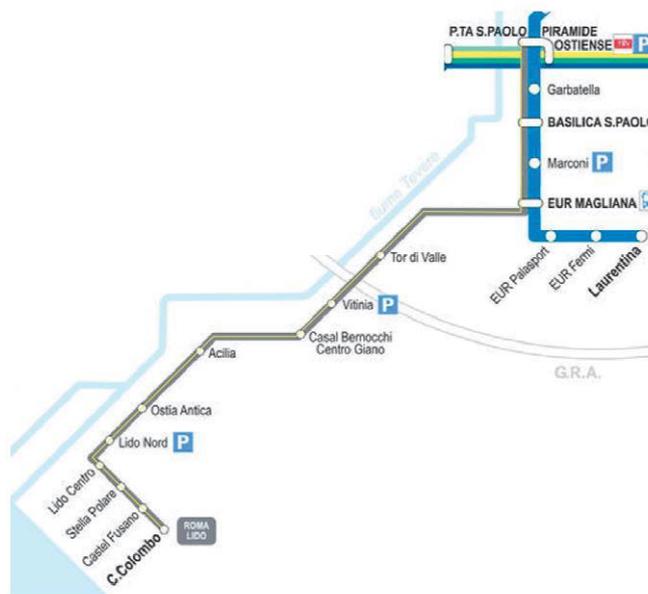
Linea Roma – Lido – 02/04/2021 e 09/12/2021

del sottocassa della rimorchiata pilota e all'infrastruttura ferroviaria. Non sono stati rilevati danni alle persone; l'evento ha determinato l'interruzione del servizio viaggiatori per diverse ore. La circolazione veniva interrotta sul servizio viaggiatori sull'intera tratta binario pari e binario

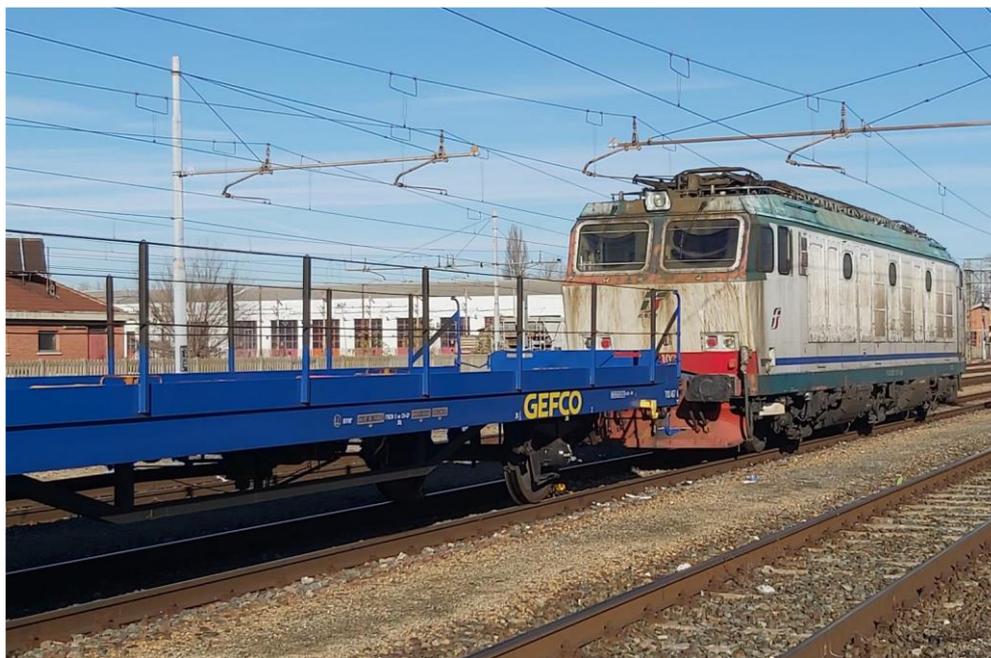
Torino Orbassano – 14/12/2021

di condotta (AdC_A) procedeva ad effettuare il cambio banco per attivare la cabina da cui trazione il convoglio in direzione Fossacesia. Subito dopo, non rilevando dagli strumenti di bordo l'aggancio della condotta generale del freno, scendeva dal mezzo di trazione per comprenderne la causa e trovava l'altro Agente (AdC_B) imprigionato tra il respingente sinistro della locomotiva e quello destro del primo veicolo della composizione, apparentemente privo di vita.

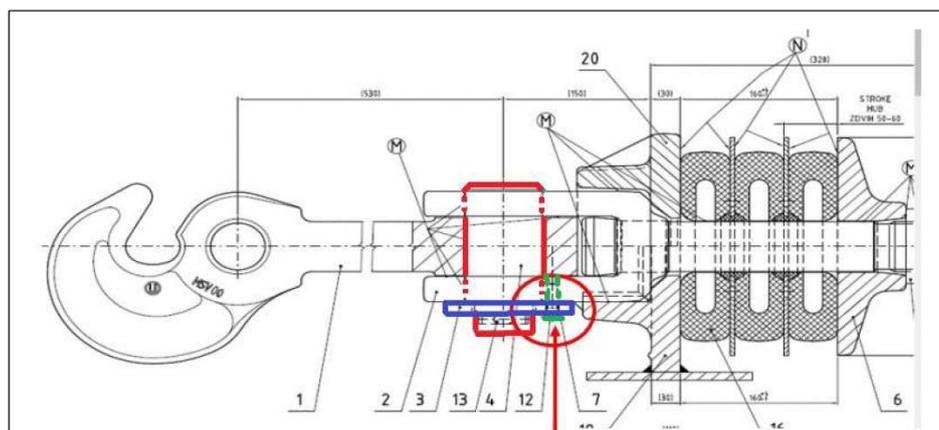
sfilamento del gancio di trazione dall'occhiello del castelletto di trazione dovuto alla fuoriuscita del perno che teneva in sede il gancio. La fuoriuscita del perno è avvenuta a seguito dello svitamento dei bulloni di ritegno che assicuravano il perno al castelletto di trazione, avvenuto probabilmente per la non corretta piegatura della piastrina di bloccaggio dei bulloni medesimi.

Castelletto di trazione del treno 58006 di GTS

Ferrovie e delle Infrastrutture Stradali e Autostradali di adoperarsi affinché i fabbricanti incaricati della fabbricazione e realizzazione dei veicoli, in fase di assemblaggio degli organi di trazione, provvedano ad una corretta installazione degli organi di fissaggio dei ganci al castelletto di trazione, nonché dei sistemi di ritenuta (bulloni e piastrina).

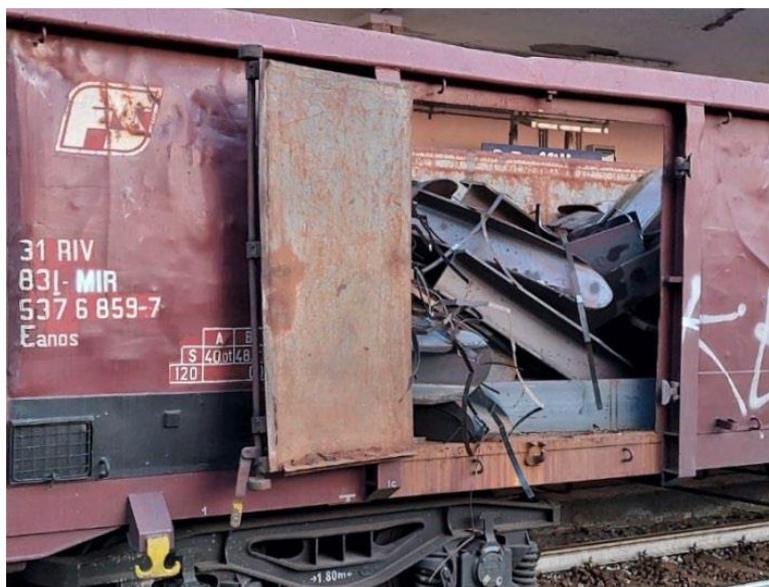
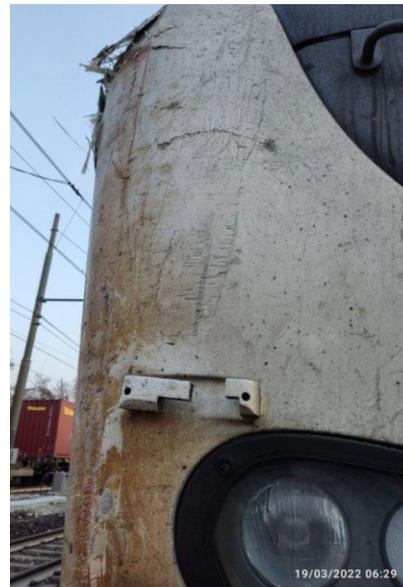
Rastignano (BO) – 19/03/2022

L'evento non ha comportato danni a persone o cose (compreso il personale dei due treni); si sono avuti danni al materiale rotabile dei due treni coinvolti e la perdita di alcuni elementi costituenti il carico del treno 68450, peraltro di scarso valore commerciale. Nessun danno alle infrastrutture. A seguito dell'evento si determinava una breve interruzione della circolazione totale dei treni sulla tratta Bologna SR – Pianoro, nonché sensibili ritardi o soppressioni di treni sia nella tratta interessata sia nel nodo di Bologna C.le.

Dalle indagini effettuate si ritiene di poter ricondurre la causa dell'evento (urto laterale avvenuto in linea e durante la marcia) alla presenza di un'anta della porta laterale di chiusura del carro n. 7, in composizione al treno 68450, aperta e presumibilmente in posizione all'incirca perpendicolare alla fiancata del carro.

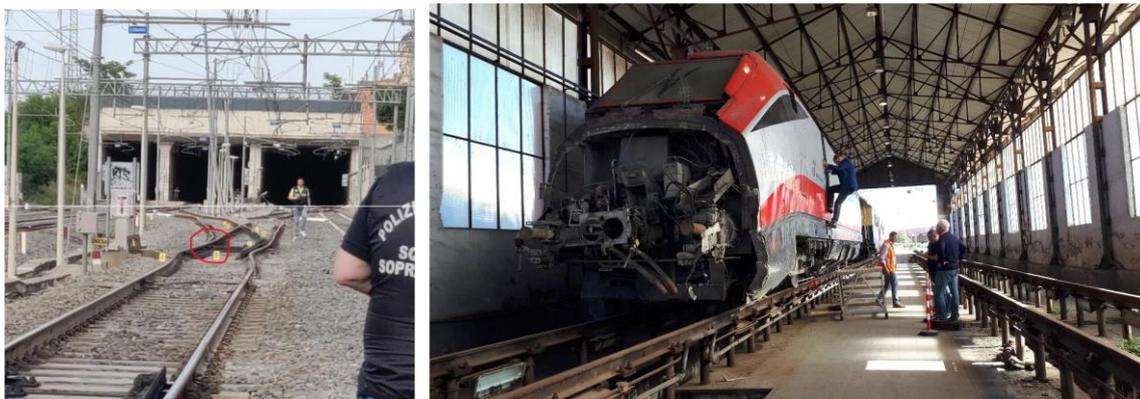
Roma Prenestina (RM) – 03/06/2022

seguito un'anomala sollecitazione, trasversale e longitudinale, trasmessa all'adiacente binario di corretto tracciato, sul quale era in transito il treno stesso. Slineamento causato dalla mancata regolazione termica dei tratti di binario che precedono e seguono, in deviato e corretto tracciato, il deviatoio 3A in combinazione con la mancata attuazione dei provvedimenti previsti dalla normativa di riferimento per i binari in attesa di regolazione.

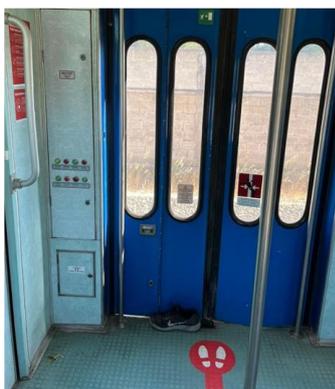
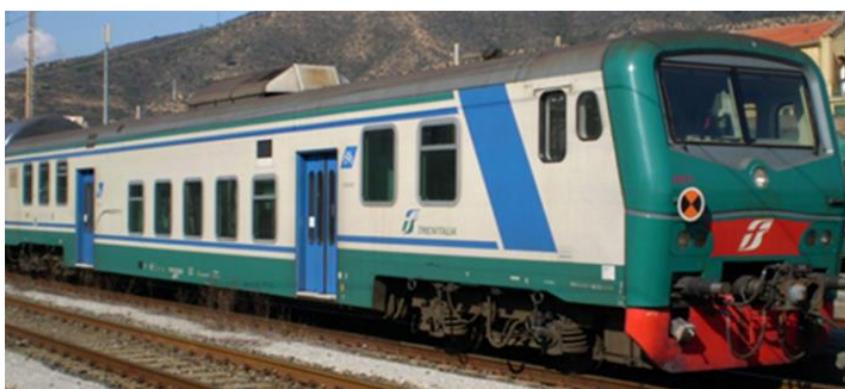
Trani (BAT) – 21/07/2022

iniziava, con treno avviato, il controllo delle porte dall'interno, partendo dalla quinta carrozza, l'ultima del convoglio. All'orario di 8 h 37 min e 43 s l'AdC riceveva sia una chiamata di emergenza dal macchinista del treno R23519 da poco entrato nella stazione di Trani, sia una telefonata dal CT che lo avvisava di aver sentito alcuni rumori nel sotto cassa. Ricevute queste segnalazioni l'AdC attivava la frenatura del treno, che si fermava tra i cippi kilometrici 605 e 606, dopo aver percorso 1 km e 257 m. La telefonata di emergenza era scaturita dal fatto che alcuni viaggiatori, presenti sul marciapiede prospiciente al binario da cui era partito l'R23510, avevano avvisato il CT del treno R23519, entrato in stazione, di aver notato che una persona era stata trascinata dal treno incrociante (R23510) e che non era stato possibile soccorrerla a causa del treno in corsa. Intanto il CT dell'R23510 rinveniva, durante il controllo delle diverse carrozze, in prossimità della porta S2 della terza carrozza (NEV 508320395652), sia una scarpa da ginnastica, presumibilmente di un viaggiatore, sia spiombato il sigillo di sicurezza della maniglia per l'apertura di emergenza, sia una deformazione della guarnizione di gomma presente sul bordo basso delle ante della suddetta porta. Il CT, constatato che nella terza carrozza non vi fosse alcun viaggiatore, ha presenziato il vestibolo, in attesa di capire cosa fosse accaduto. I tecnici della Rete Ferroviaria Italiana (Gruppo FS Italiane RFI) effettuavano la ricognizione di linea e trovavano un corpo esanime a circa 600 m dal lato nord della stazione. Sul posto si recavano il Direttore Regionale ed il responsabile Produzione Regionale, interveniva la Polizia Ferroviaria (Polfer) e si avviavano le indagini da parte dell'Autorità Giudiziaria.

Si raccomanda all'ANSFISA di adoperarsi affinché le imprese ferroviarie rendano la protezione "bordo sensibile" delle carrozze dei treni vicinali a piano ribassato sempre disponibile e attiva, anche nel caso dell'apertura di emergenza

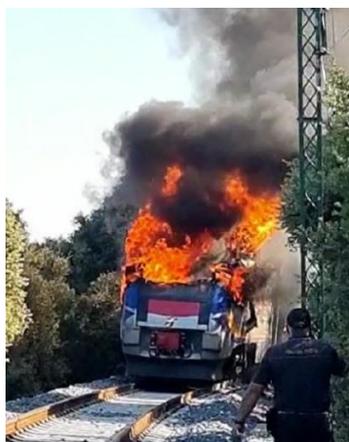
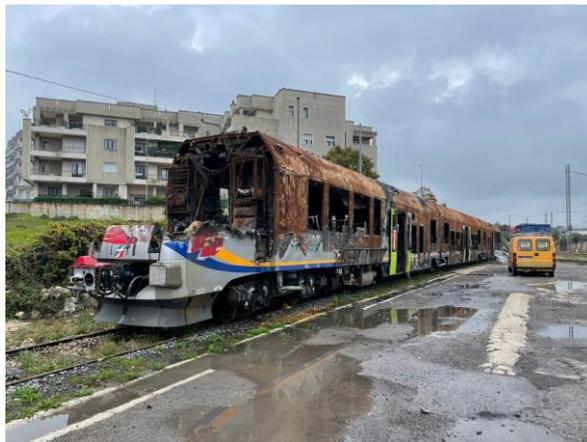
Martina Franca (TA) – 22/07/2022

stazionamento del veicolo il macchinista ha provveduto con gli estintori ad estinguere il principio di incendio. Nonostante il tentativo, l’incendio si è comunque propagato. Alle 16:10, il capotreno provvedeva ad avviare le procedure di emergenza avvisando i Vigili del Fuoco ed il Regolatore della Circolazione (DCO). A bordo dell’ATR-220 n. 006 erano presenti l’agente di condotta, il capotreno della Società FERROVIE DEL SUD EST e n. 12 passeggeri; non si sono registrati né decessi né feriti. Tuttavia, sono stati rilevati considerevoli danni all’ATR 220.006 ed all’infrastruttura ferroviaria. Sul posto sono intervenute le squadre di soccorso dei Vigili del Fuoco, i Carabinieri e gli ausiliari di Manutenzione; i viaggiatori si sono recati autonomamente alla vicina Fermata di San Paolo e con i servizi sostitutivi hanno completato il viaggio. A seguito dell’evento, la circolazione tra Taranto FS e Martina Franca è stata sospesa e sulla tratta è stato istituito un servizio sostitutivo tramite autobus di proprietà sempre delle Ferrovie del Sud Est; la circolazione è ripresa solo il giorno successivo (23/07/2022) alle ore 19:00 dopo aver rimosso il relitto dell’ATR 220-006 scortandolo presso la stazione di Martina Franca (TA).

bassa del vano e nella perdita di isolamento in qualche punto della maglia a protezione del tubo di scarico causato il contatto accidentale del gasolio con il tubo di scarico.

Si raccomanda all'Agenzia Nazionale per la Sicurezza delle Ferrovie e delle Infrastrutture Stradali e Autostradali di adoperarsi affinché le Imprese Ferroviarie provvedano a realizzare su tutti gli ATR della serie 220 di fabbricazione PESA un efficace sistema di tenuta/captazione dell'eventuale percolato. Valuti l'Agenzia se estendere la raccomandazione ad altri rotabili con motori termici in esercizio o di nuova costruzione.

Si raccomanda all'Agenzia Nazionale per la Sicurezza delle Ferrovie e delle Infrastrutture Stradali e Autostradali di adoperarsi affinché le Imprese Ferroviarie provvedano a programmare su tutti gli ATR della serie 220 di fabbricazione PESA, l'adeguamento dell'impianto antincendio prevedendo l'installazione di sistemi di spegnimento a pioggia del tipo water mist system per i saloni passeggeri a salvaguardia dei viaggiatori e degli stessi rotabili. Valuti l'Agenzia se estendere la raccomandazione ad altri rotabili.

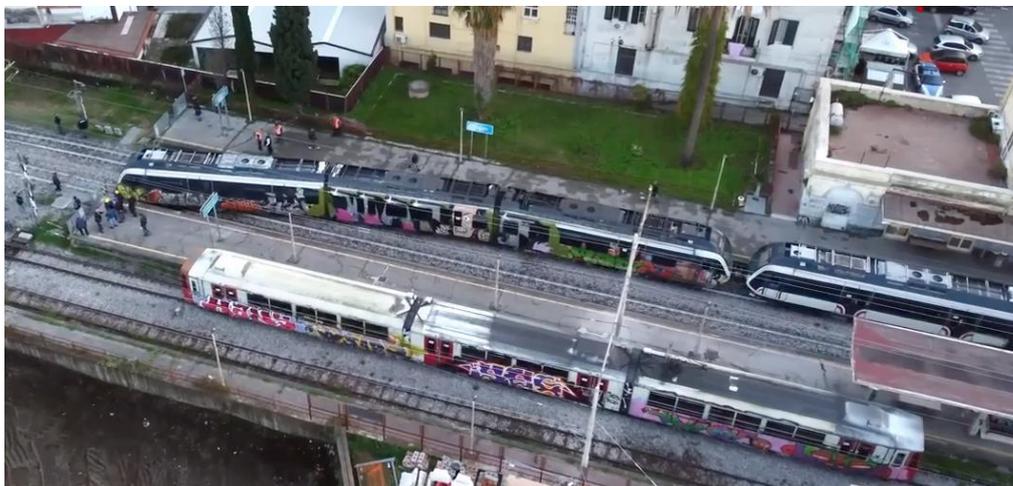
Pompei (NA) – 07/11/2022

isolata Napoli - Torre Annunziata - Poggiomarino, subiva lo svio a ridosso del deviatoio n.4 dei due carrelli di coda dell'ETR 208. Non ci sono stati feriti né tra il personale, né tra i circa 30 viaggiatori a bordo del treno, né tra le persone presenti in stazione.

- modalità di circolazione degradata per effetto del guasto al CdB 2 che ha escluso gli automatismi normalmente previsti dall'ACEI;
- il Responsabile della manutenzione dei sottosistemi CCS non ha assicurato, successivamente al 13/08/2022, lo svolgimento della manutenzione preventiva mensile dell'ACEI e dei circuiti di binario della stazione di Pompei Santuario.
- prassi da parte del DL di non accertare in presenza la liberazione del circuito di binario in avaria, ma di avvalersi del quadro luminoso dell'ACEI e, verosimilmente, della stima del tempo intercorso dal passaggio al segnale di protezione posto all'ingresso della stazione;
- superamento della velocità di controllo da parte del treno 4132, che ha provocato l'intervento della frenatura d'urgenza da ATP, il conseguente arresto del treno prima del suo arrivo nella stazione di Pompei Santuario, e un ritardo di 20s nello

- orario di lavoro del DL, che aveva superato le otto ore, di cui circa quattro dedicate alla gestione della circolazione in modalità degradata, a causa del guasto del CdB 2;

procedano a una verifica e a una eventuale rivalutazione degli orari di lavoro ovvero rimodulazione del servizio, in relazione agli aggravii dei carichi di lavoro conseguenti a condizioni di esercizio della circolazione in regime di degrado dell'infrastruttura a causa del verificarsi di guasti.

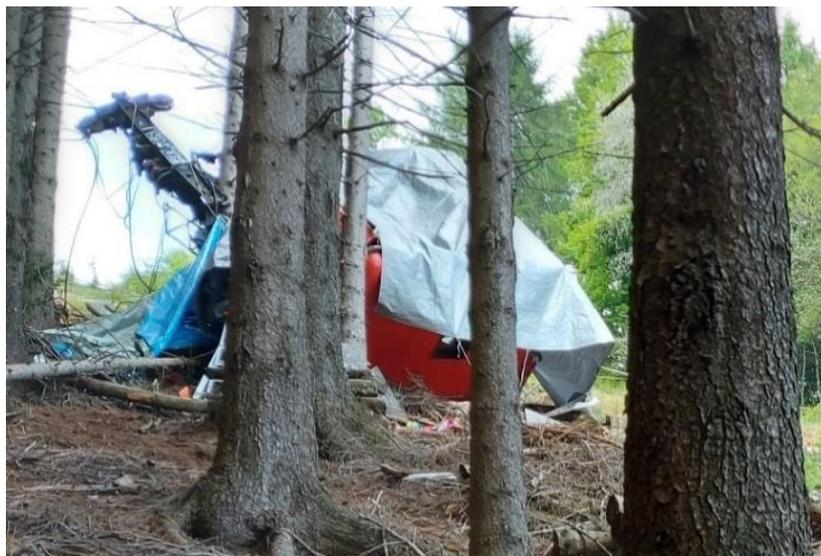
Mottarone (Verbania) - 23/05/2021

Alle ore 12:02 circa durante la corsa n. 13 dall'apertura, mentre la cabina n. 3 con 15 viaggiatori era prossima all'ingresso nella stazione di monte di Mottarone avendo impegnati i dazi di rallentamento, la fune traente superiore si rompeva per pregressi fenomeni di fatica e di corrosione in prossimità del corrispondente attacco a testa fusa della cabina n. 3 senza determinare l'intervento automatico del freno di emergenza sulla portante in quanto entrambe le morse a comando idraulico erano state rese inattive con blocchi metallici. Il carrello della cabina n. 3, trainato dalla traente inferiore, iniziava a retrocedere sulla portante seguendo la sua inclinazione e acquisendo una velocità crescente. Considerato il dislivello tra il punto in cui è avvenuta la rottura e la quota della scarpa della rulliera del sostegno n. 3, per effetto del pendolamento della cabina indotto dalla velocità che ha raggiunto i 100 km/h, nell'impegnare la scarpa del sostegno n. 3, il

Le cause dirette dell'evento sono riconducibili alla rottura della fune traente superiore, nelle immediate vicinanze dell'attacco a testa fusa, per effetti connessi al progressivo invecchiamento di quel tratto di fune per pregressi fenomeni di fatica, torsionali per allungamento della fune e corrosione,

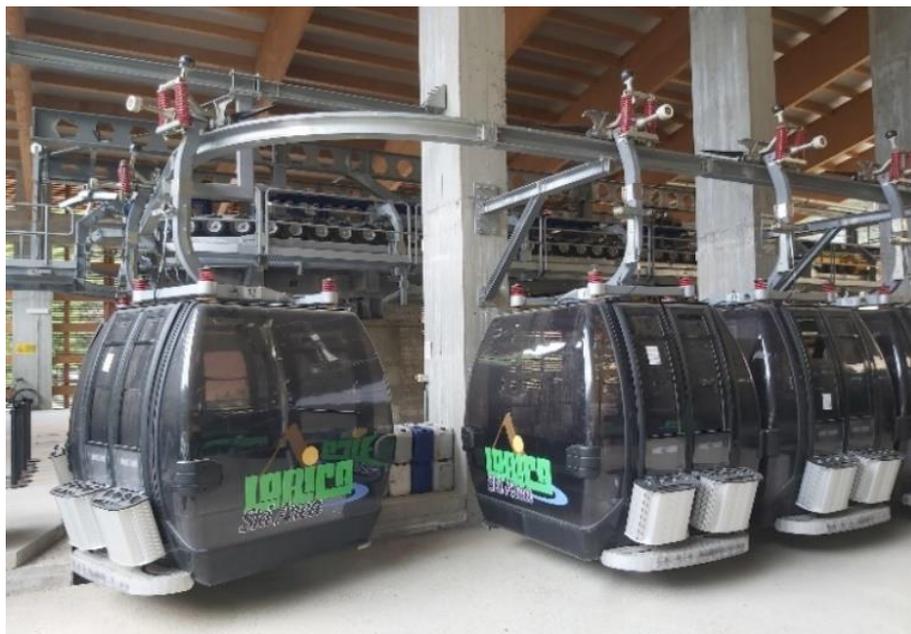
Loricca (Cosenza) – 23/01/2022

Poiché la persona investita è il Direttore di Esercizio della cabinovia e l'investimento si è verificato mentre egli effettuava dei controlli nella stazione di valle, l'evento si configura come un incidente sul lavoro, dal momento che ha coinvolto uno dei lavoratori in servizio presso l'impianto.

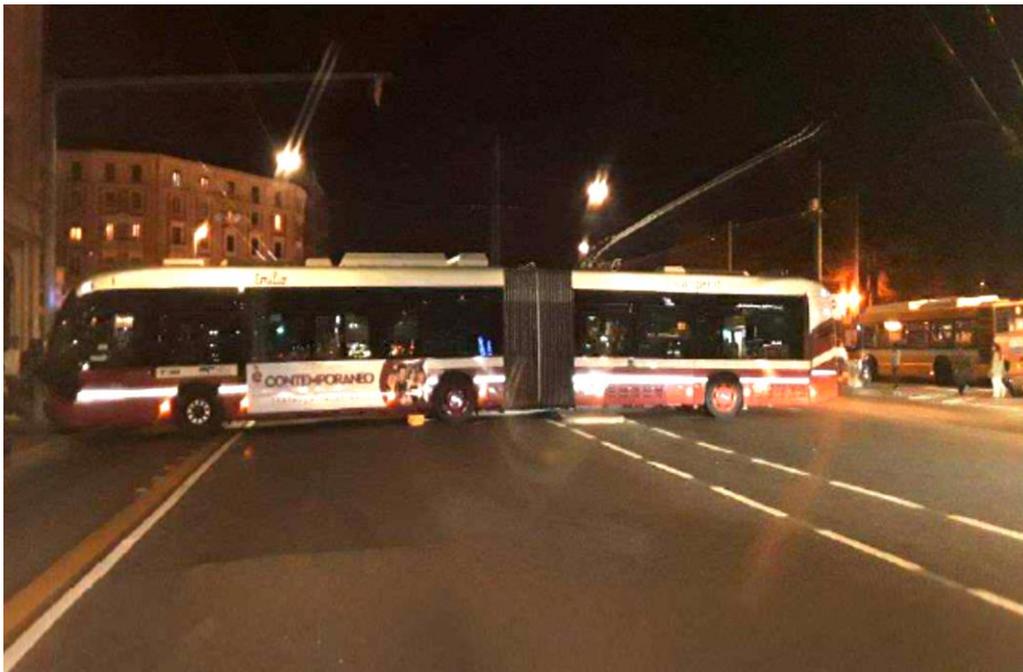
Bologna – 31/10/2022

ridosso del palo semaforico posto sul marciapiede lato stazione ferroviaria. Il conducente accortosi del movimento indebito, iniziava a correre nel tentativo di raggiungere ed arrestare il filobus, senza tuttavia riuscire nell'intento, avvisava la Direzione affinché adottasse i provvedimenti ritenuti più opportuni per sospendere la circolazione filoviaria e stradale, in contatto telefonico con uno dei suoi diretti superiori, lo specialista Unità Circolazione.

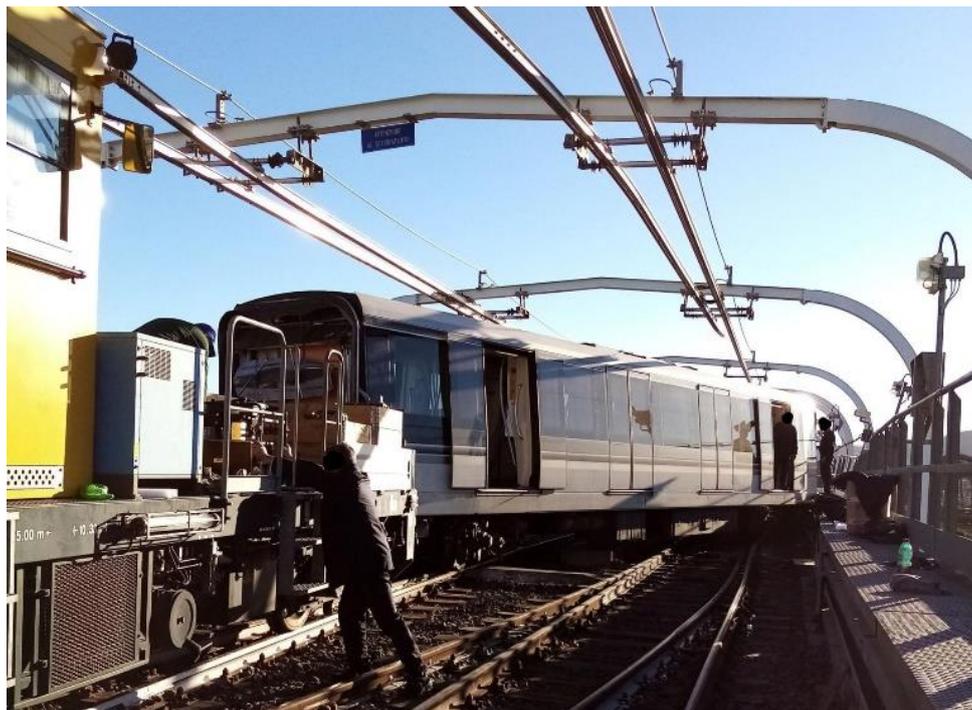
Pantano (Roma) – 04/11/2022

Le prime tre casse hanno effettuato correttamente la manovra, il secondo carrello della quarta cassa ed il primo carrello della quinta cassa hanno sviato dai binari procedendo sulla comunicazione opposta in direzione del binario dispari, la quarta cassa ha quindi urtato le banchinette dei binari.

La causa diretta dell'evento è riconducibile allo stato di degrado dell'armamento che ha subito negli anni una labilità dovuta alla ovalizzazione del

Si raccomanda l'Agenzia per la Sicurezza delle Ferrovie e delle Infrastrutture Stradali e Autostradali di adoperarsi affinché l'azienda ATAC adotti un sistema di raccolta dei dati sull'infrastruttura che tenga conto delle ispezioni e delle manutenzioni effettuate, al fine di monitorare lo sviluppo nel tempo dello stato di degrado della linea metropolitana.
