PAŃSTWOWA KOMISJA BADANIA WYPADKÓW KOLEJOWYCH

RAPORT ROCZNY ZA ROK 2023

Z DZIAŁALNOŚCI PAŃSTWOWEJ KOMISJI BADANIA WYPADKÓW KOLEJOWYCH

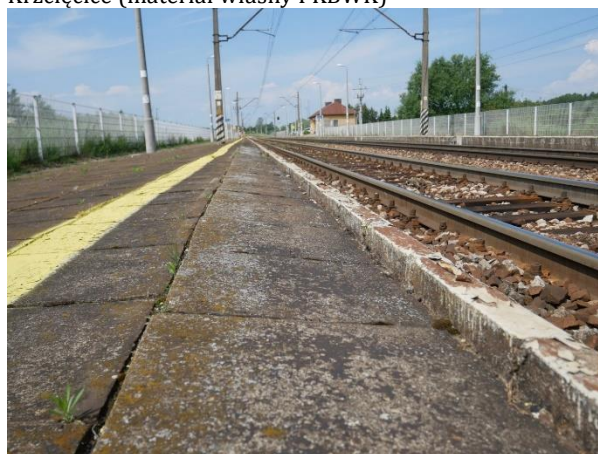
Zdjęcie 3 - Widok na Peron 2 z nierównościami nawierzchni (materiał własny PKBWK)

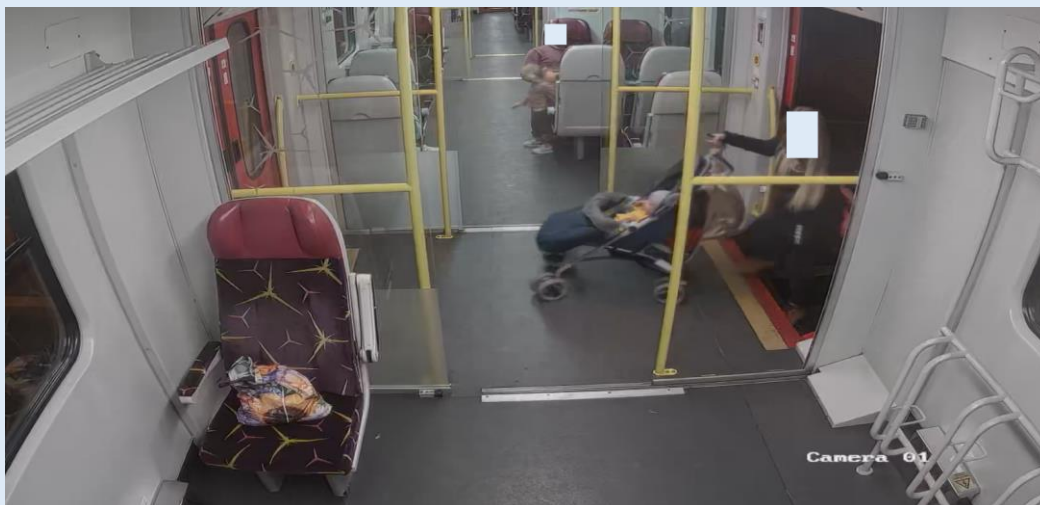
Zdjęcie 4 - Zarejestrowany obraz podróżnego wysiadającego z pociągu (monitoring pojazdu)

Wypadek z udziałem podróżnych.

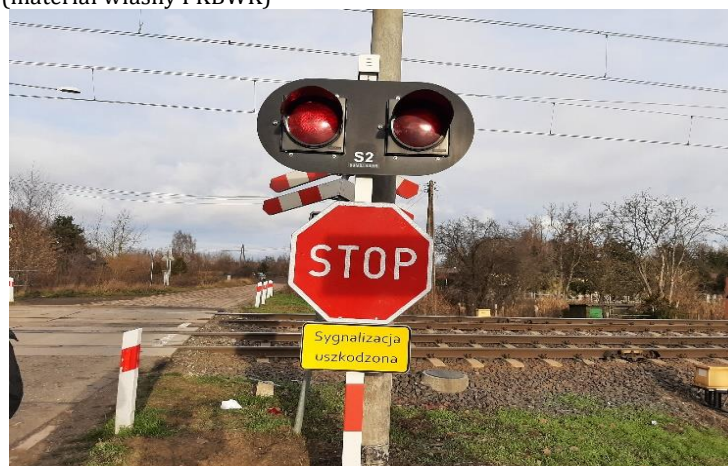
Zdjęcie 6 - Oznakowanie przejazdu po przyjeździe przedstawicieli PKBWK (materiał własny PKBWK)

Przedstawiciele Komisji po przybyciu na miejsce zdarzenia, zastali załączoną sygnalizację świetlną i oznakowanie przejazdu znakiem B-20 „STOP” oraz tabliczką „Sygnalizacja uszkodzona”, skontaktowali się z zastępcą naczelnika Sekcji Eksploatacji Poznań Franowo, informując go o sytuacji na przejeździe. Zastępca naczelnika Sekcji polecił dyżurnemu ruchu stacji Poznań Piątkowo wyłączenie sygnalizacji na przejeździe.

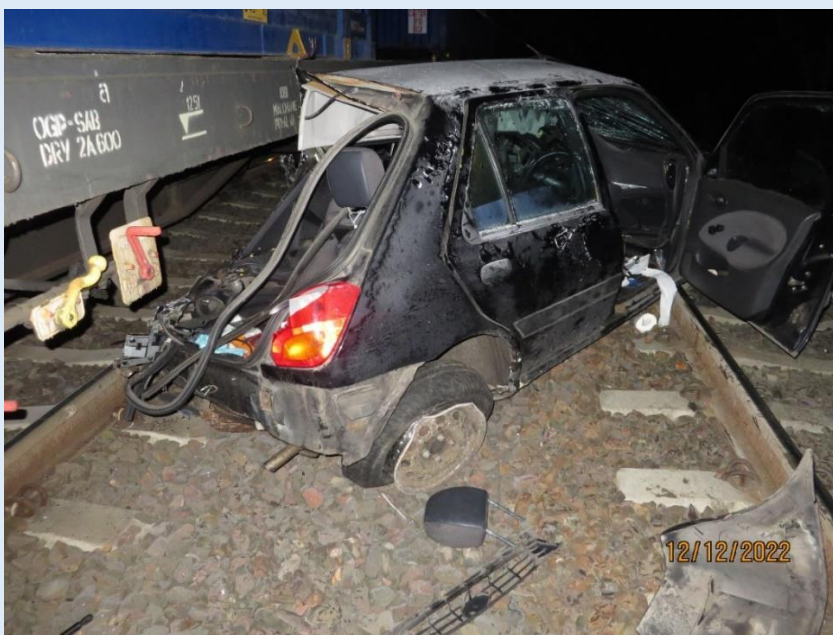
- kierujący samochodem osobowym odniósł obrażenia i został przewieziony do szpitala
- zniszczony samochód osobowy marki Ford
- uszkodzona lokomotywa elektryczna ET22-1082
- pociąg nie uległ wykolejeniu

Zdjęcie 7- Skutki zdarzenia (źródło: materiał przekazany przez komisję kolejową)

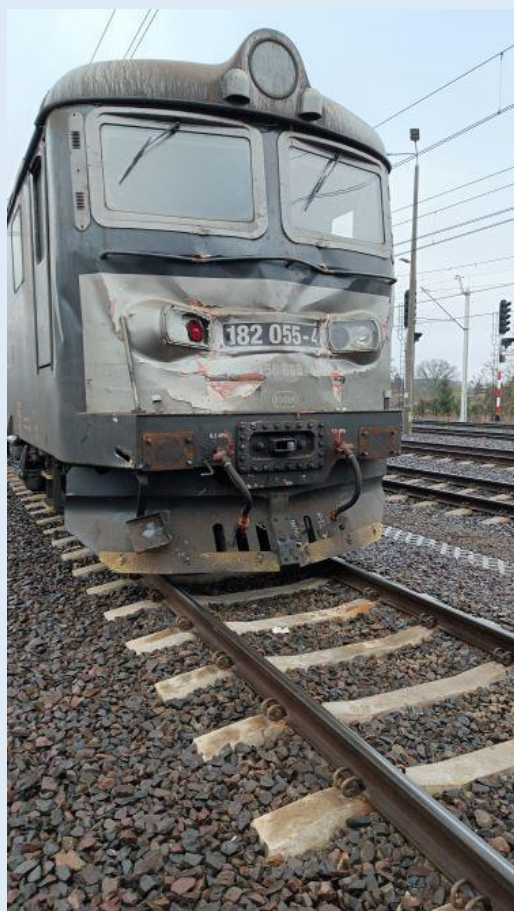
- uszkodzona została lokomotywa E182-055-4 prowadząca pociąg LTE 785009 przewoźnika CTL Logistics Sp. z o.o.
- uszkodzony ostatni wagon nr 84 51 594 4675 - 4 (wagon ładowny kamieniem) w pociągu TME 684013 przewoźnika POL-MIEDŹ TRANS Sp. z o.o.

Zdjęcie 8 - Skutki zdarzenia (źródło: materiały przekazane przez komisję kolejową)

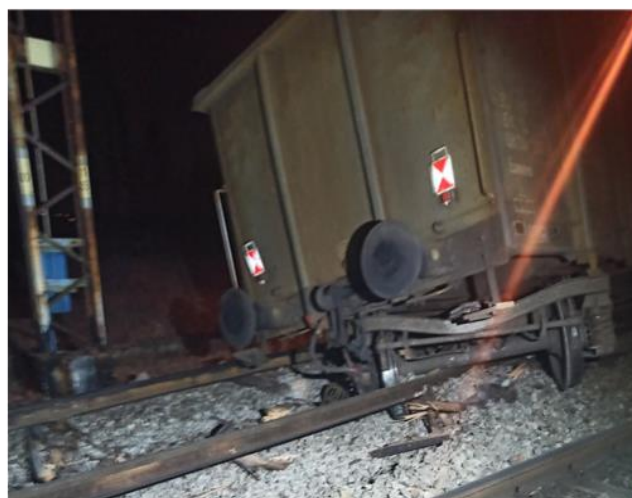
- rozerwanie pociągu między 34 a 35 wagonem oraz 42 a 43 wagonem w składzie pociągu
- wykolejony wagon (złamanie pierwszej osi pierwszego wózka - wagon Eamnos nr 33 51 5839 055-9)
- uszkodzone rozjazdy nr 501, 502, 503, i 506 torów nr 1N i 3N oraz wstawki między rozjazdami

Zdjęcie 13 - Widok wykolejonego wagonu (źródło: materiały przekazane przez komisję kolejową)

Zaistniałe zdarzenie polegało na wykolejeniu ostatniego ładownego wagonu typu Eamos nr 33 51 5839 055-9 w składzie pociągu towarowego nr 654027 przewoźnika T&C sp. z o.o. na rozjeździe nr 501 linii kolejowej nr 349 Św. Katarzyna – Wrocław Kuźniki, tor nr 1N, w wyniku złamania pierwszej osi pierwszego wózka ww. wagonu. W stanie wykolejonym wagon przejechał 124,8m jadąc po rozjazdach nr: 501, 503, 506, i zatrzymał się w torze nr 1N w km 1,826 linii nr 349. Wykolejeniu uległy wszystkie zestawy kołowe wagonu. Złamana część zestawu kołowego przemieszczając się w kierunku jazdy uszkodziła dodatkowo rozjazd nr 502 oraz tor nr 3N.

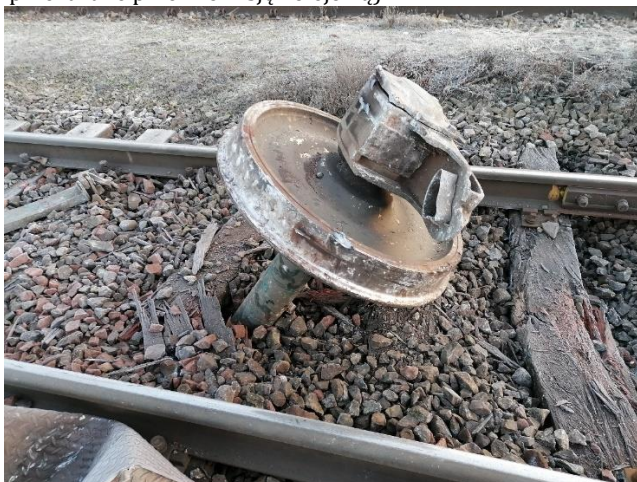
Zdjęcie 14 - Skutki zdarzenia (źródło: materiały przekazane przez komisję kolejową)

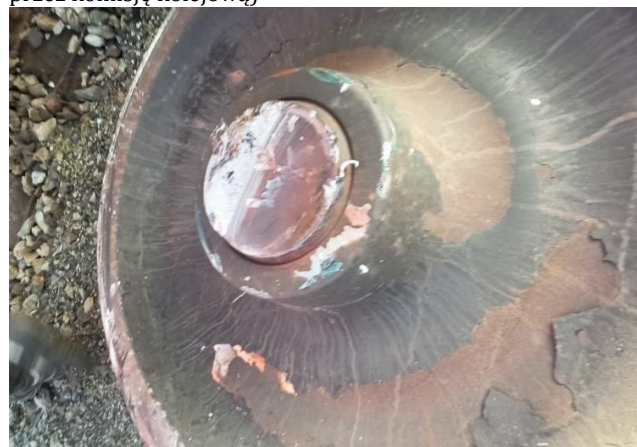
Zdjęcie 15 - Skutki zdarzenia (źródło: materiały przekazane przez komisję kolejową)

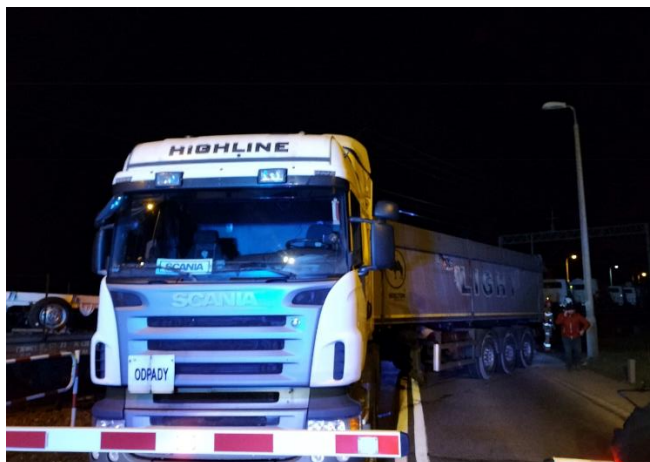
Zdjęcie 17 - Skutki zdarzenia - miejsce zatrzymania czoła ciągnika siodłowego po uderzeniu (źródło: materiały przekazane przez komisję kolejową)

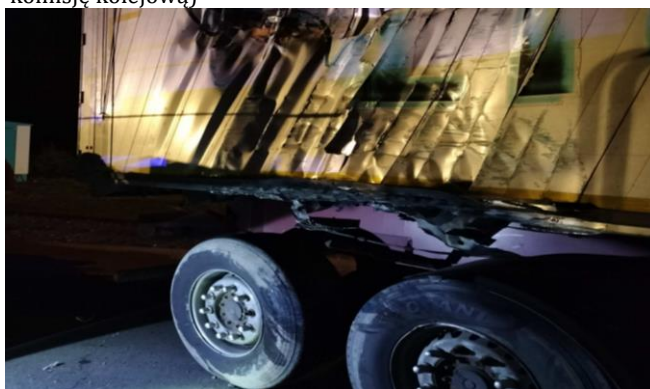
Zdjęcie 18 - Skutki zdarzenia - uszkodzenia naczepy ciągnika siodłowego (źródło: materiały przekazane przez komisję kolejową)

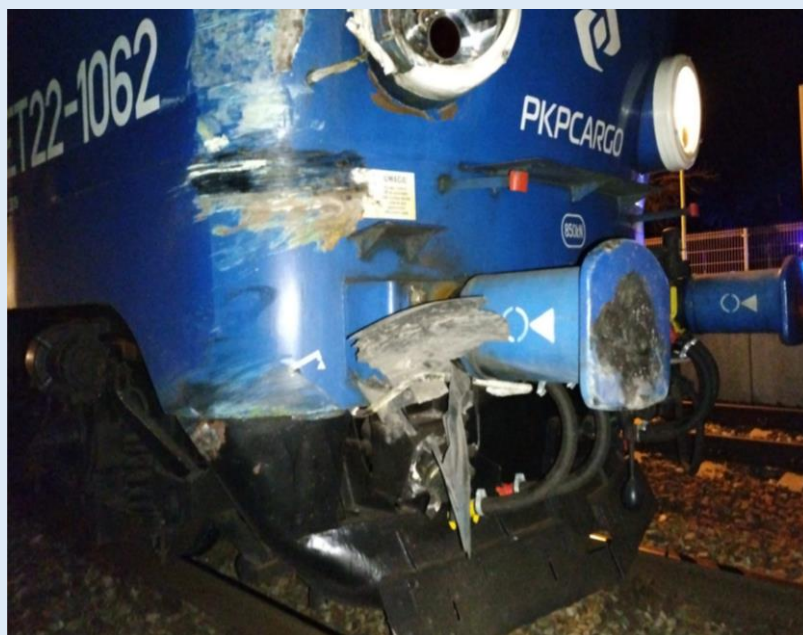
- uszkodzona lokomotywa ET22-1062
- uszkodzony ciągnik siodłowy marki Scania z naczepą marki Wielton

Zdjęcie 19 - Skutki zdarzenia - uszkodzona lokomotywa ET22-1062 (źródło: materiały przekazane przez komisję kolejową)

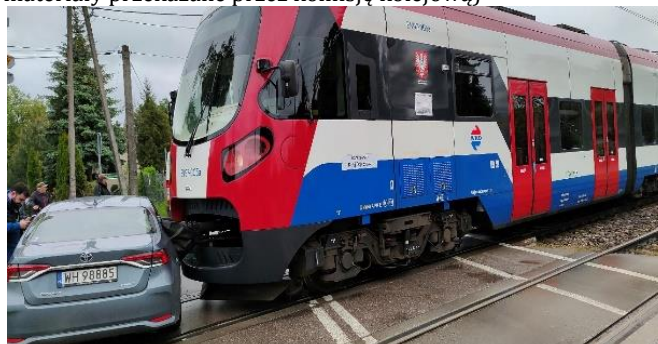
Zdjęcie 21 - Widok miejsca starcia pojazdów (źródło: materiały przekazane przez komisję kolejową)

- 1) Wprowadzenie zakazu skrętu w lewo po przekroczeniu przejazdu z prawej na lewą stronę z drogi powiatowej w drogę gminną przebiegającą równolegle do toru nr 2 linii 47 WKD (adresat: zarządca drogi powiatowej – Starostwo Powiatowe w Pruszkowie).

- 2) Zapewnienie widoczności znaków drogowych, w szczególności: A-10, G1-a, G1-b, G1-c, B-20 i G-4 z obu stron dróg dojazdowych oraz wprowadzenie mechanizmów zapewniających bieżący nadzór w przyszłości nad usuwaniem roślinności dla zapewnienia dobrej widoczności tych znaków (adresat: zarządca drogi powiatowej - Starostwo Powiatowe w Pruszkowie).

- 3) Skorygowanie ustawienia luster tak, aby jednocześnie zapewniały widzialność czoła zbliżających się pociągów do przejazdu (adresat: zarządca drogi powiatowej Starostwo Powiatowe w Pruszkowie).

- 5) Zabudowanie progów zwalniających z obu stron przejazdu, aby ograniczyć prędkość samochodów zbliżających się do przejazdu (adresat: zarządca drogi powiatowej - Starostwo Powiatowe w Pruszkowie).

- 6) Przesunięcie linii bezwzględnej zatrzymania P-12 z obu stron przejazdu tak, aby nie były one zlokalizowane jak obecnie w osi skrzyżowań z drogami równoległymi do linii kolejowej (adresat: zarządca drogi powiatowej - Starostwo Powiatowe w Pruszkowie).

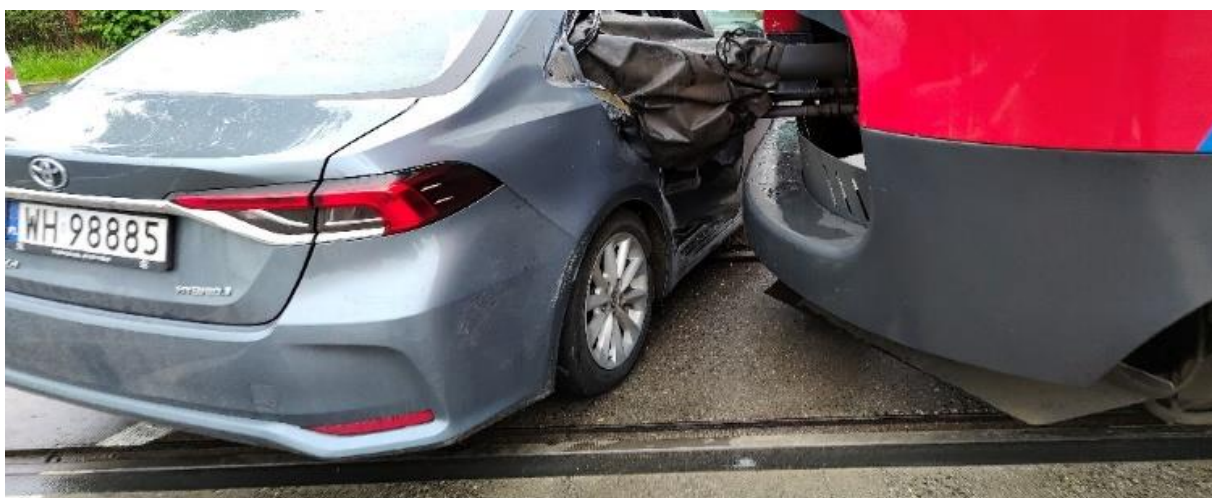
- uszkodzony samochód osobowy Toyota Corolla
- uszkodzony elektryczny zespół trakcyjny EN97-005
- osób poszkodowanych nie było

Zdjęcie 22 - Skutki zdarzenia (źródło: materiały przekazane przez komisję kolejową)

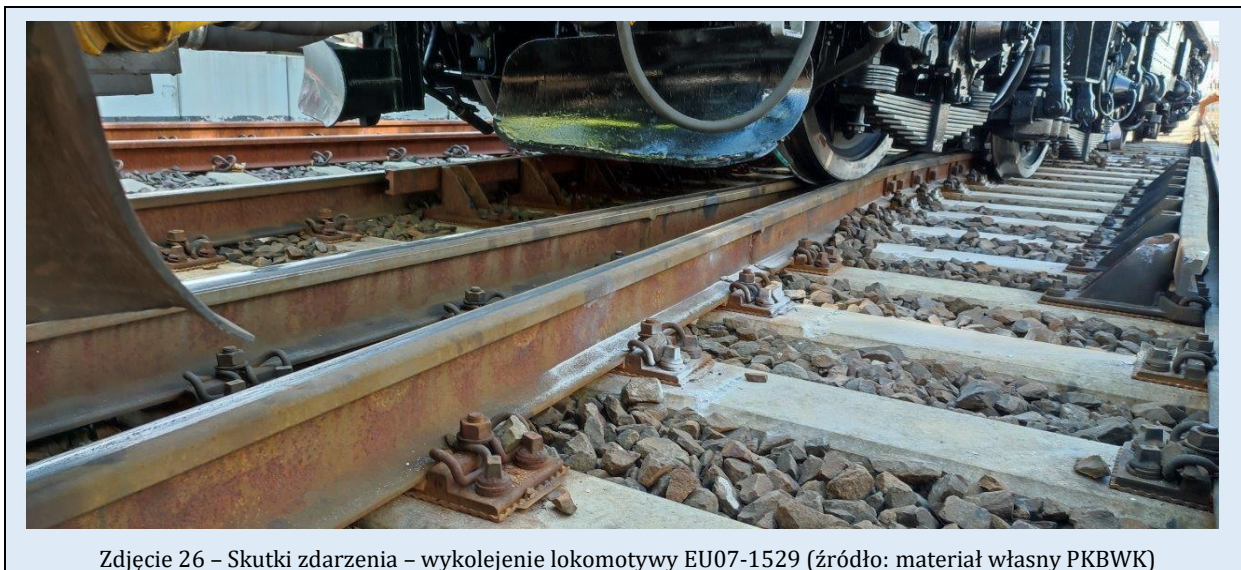
- uszkodzony rozjazd nr 140 oraz tor stacyjny 51 na odcinku od Tm60 do ukresu rozjazdu nr 140
- wykolejona i uszkodzona lokomotywa nr EU07-1529

Zdjęcie 26 - Skutki zdarzenia - wykolejenie lokomotywy EU07-1529 (źródło: materiał własny PKBWK)

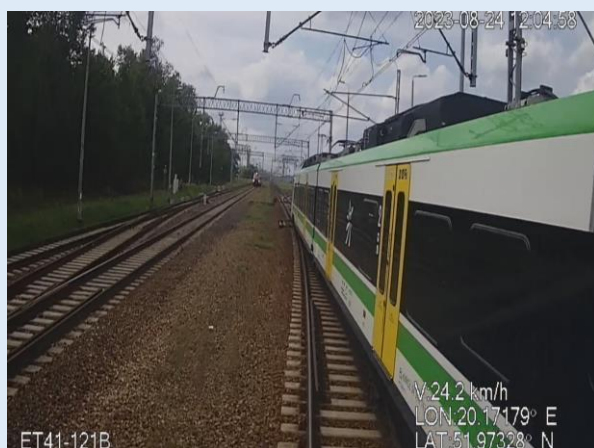
Zdjęcie 28 – Widok z kamery czołowej pociągu nr 524009 w momencie starcia (źródło: materiał komisji kolejowej)

Mazowiecki – Skierniewice pominął semafor J1^{1/2/3/m} nadający sygnał S1 „Stój”. Wyprzedził pociąg towarowy wjeżdżając na rozjazd 13 od strony krzyżownicy na wprost, w drogę przebiegu pociągu towarowego, „rozpruwając” ten rozjazd. Czoło lokomotywy ET41-121 na rozjeździe nr 13 wjechało w lewy bok pierwszego zespołu przejeżdżającego pociągu pasażerskiego. Czoło pociągu nr 524009 zatrzymało się w km 64,306, natomiast czoło pociągu nr 93965 w km 64,374.

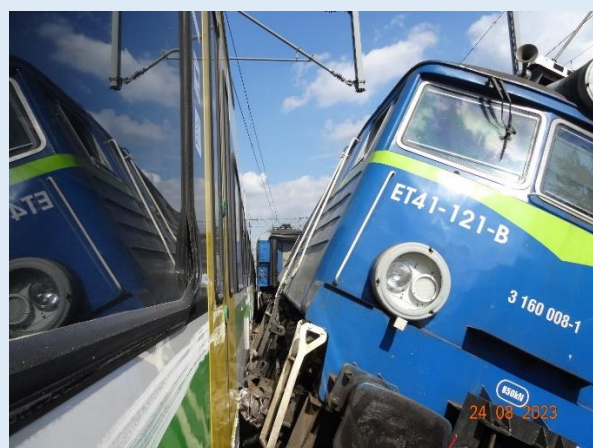
- wykolejony pierwszy człon lokomotywy ET41-121 wszystkimi wózkami oraz drugi człon tej lokomotywy jednym wózkiem, uszkodzeniu uległ człon B i przejście między członami lokomotywy
- uszkodzone elementy konstrukcji i poszycia elektrycznego zespołu trakcyjnego ER160-22
- uszkodzony napęd rozjazd nr 13 i podrozjazdnic

Zdjęcie 29 – Skutki zdarzenia (źródło: materiał komisji kolejowej)

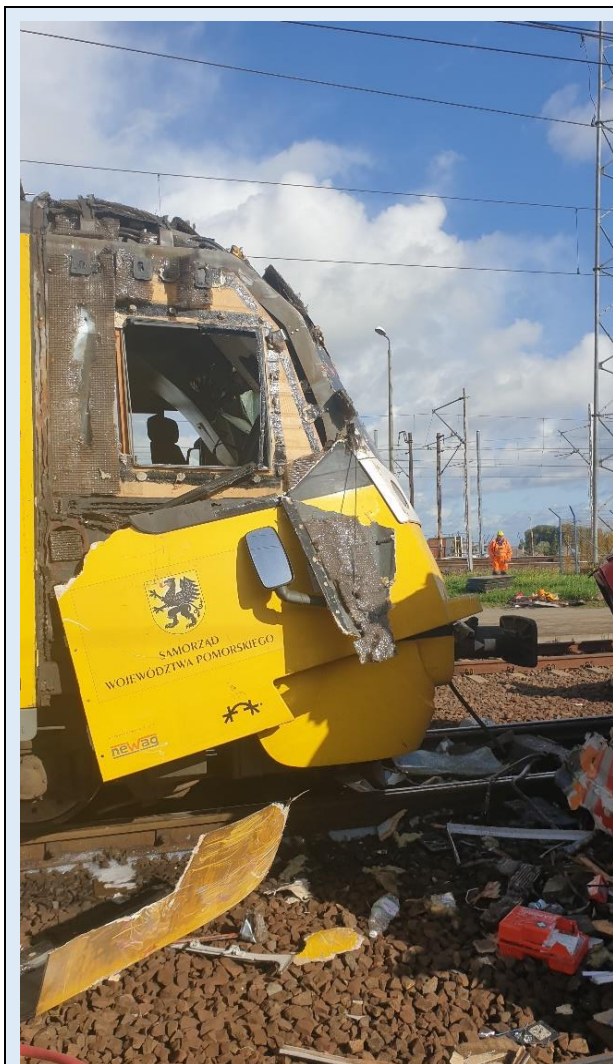
Zdjęcie 30– Skutki zdarzenia uszkodzenie SA138-004
(źródło: materiał własny PKBWK)

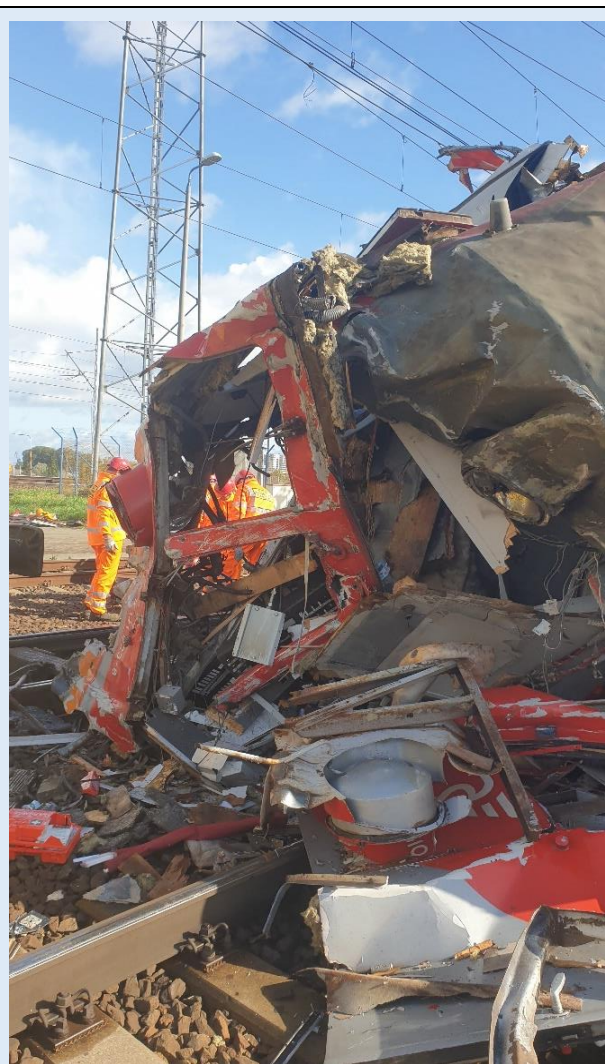
Zdjęcie 32– Skutki zdarzenia uszkodzenie e.z.t. EN57-1248
(źródło: materiał własny PKBWK)
