MINISTERUL TRANSPORTURILOR ȘI INFRASTRUCTURII  
AGENȚIA DE INVESTIGARE FERROVIARĂ ROMÂNĂ - AGIFER

### RAPORT ANUAL 2022

Acesta este raportul anual al Agenției de Investigare Feroviară - AGIFER (denumită în continuare AGIFER) pentru anul calendaristic 2022. Acesta îndeplinește cerințele Directivei 2016/798/CE a Parlamentului European și a Consiliului, transpusă în legislația română prin Ordonanța de urgență nr.73/2019 *privind siguranța feroviară*.

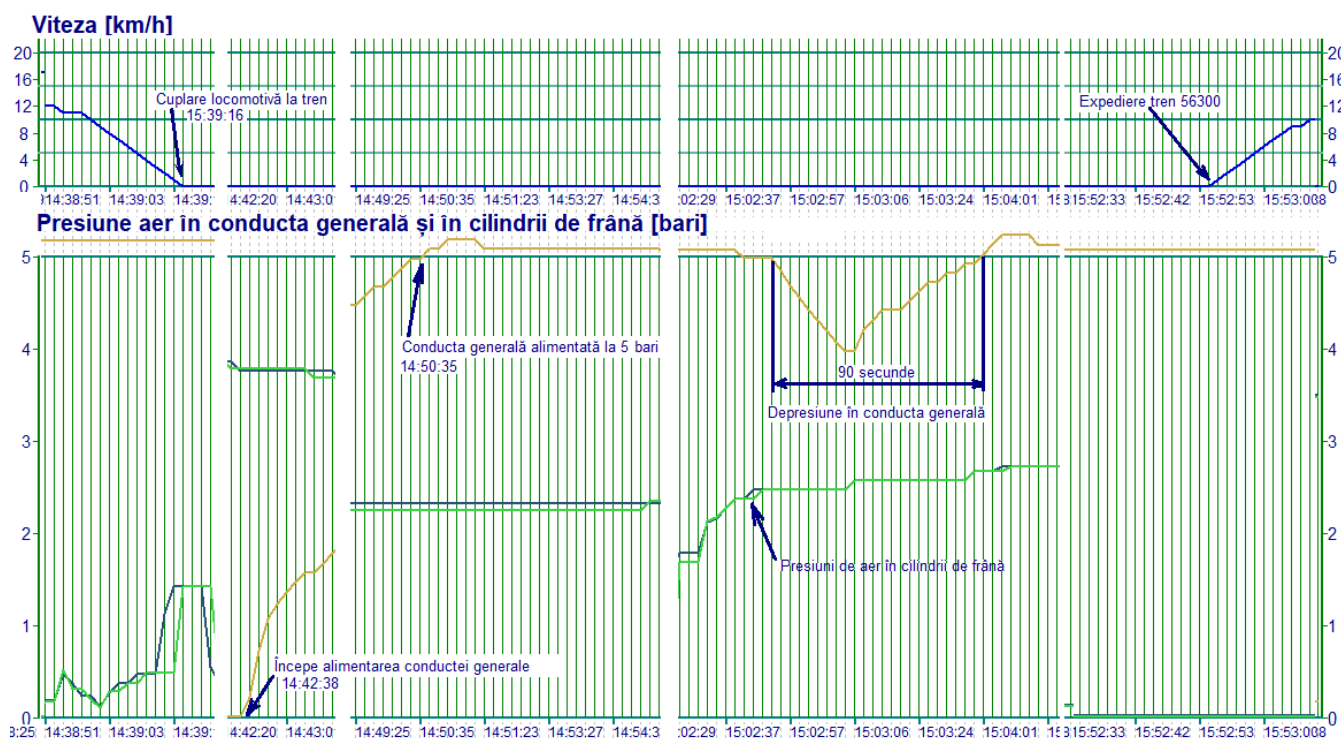
Scăderea vitezei trenului de la 25 la 21 km/h s-a realizat prin manipularea controlerului, după cum arată înregistrările turației motorului diesel și curenții pe grupele de motoare de tracțiune.

Presiunile aerului în conducta generală și în cilindrii de frână în stația CF Crivina.

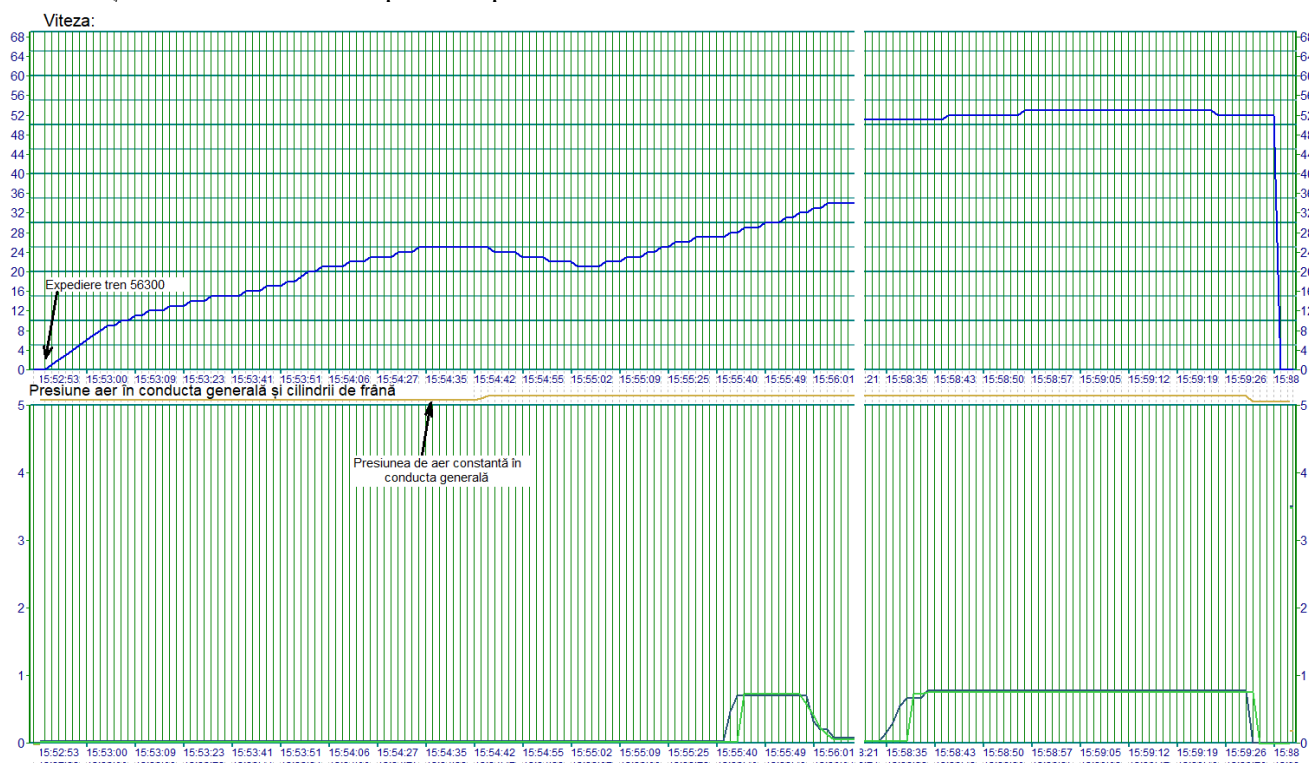
De asemenea creșterile ușoare ale presiunii în cilindrii de frână se datorează unor scăpări de aer la tripla valvă a locomotivei iar aceste presiuni au fost eliminate periodic prin acționarea valvei de descărcare de către mecanic. Comisia de investigare a concluzionat că nu a fost efectuată verificarea eficacității frânei automate după de expedierea trenului 56300-1.

*Presiunile aerului în conducta generală și în cilindrii de frână după expedierea trenului de marfă nr.56300-1 din stația CF Crivina.*
