MINISTERUL TRANSPORTURILOR ȘI INFRASTRUCTURII  
AGENȚIA DE INVESTIGARE FERROVIARĂ ROMÂNĂ - AGIFER

# AGENȚIA DE INVESTIGARE FERROVIARĂ ROMÂNĂ - AGIFER - RAPORT ANUAL 2020

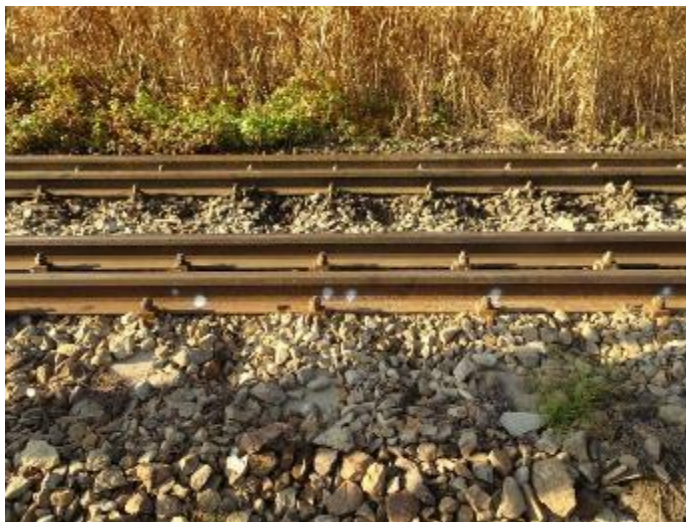
- pe distanța parcursă suprastructura căii încălecată era alcătuită din șine tip 49 montate pe traverse de beton armat tip T19A, cale cu joante;
- șeful Districtului nr.4 Dornești efectuase recensământul traverselor, traversele necorespunzătoare de înlocuit în urgența I și a II-a fiind marcate corespunzător pe inima șinei șinelor din partea dreaptă (în sensul kilometrării căii);

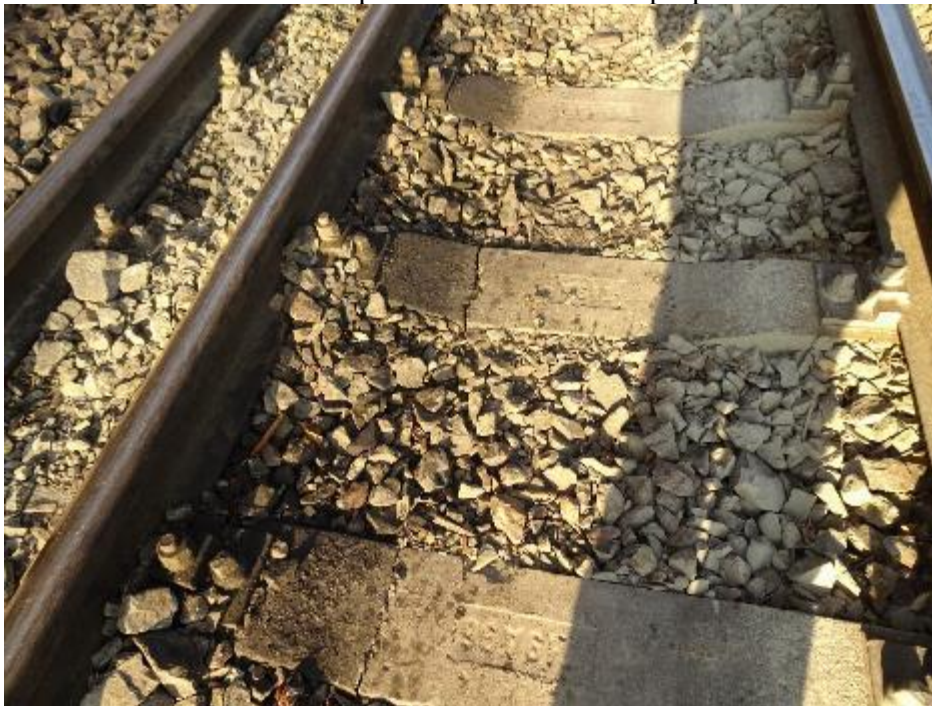
- traverse de beton T19 A cu crăpături transversale în apropierea zonei blochetului;

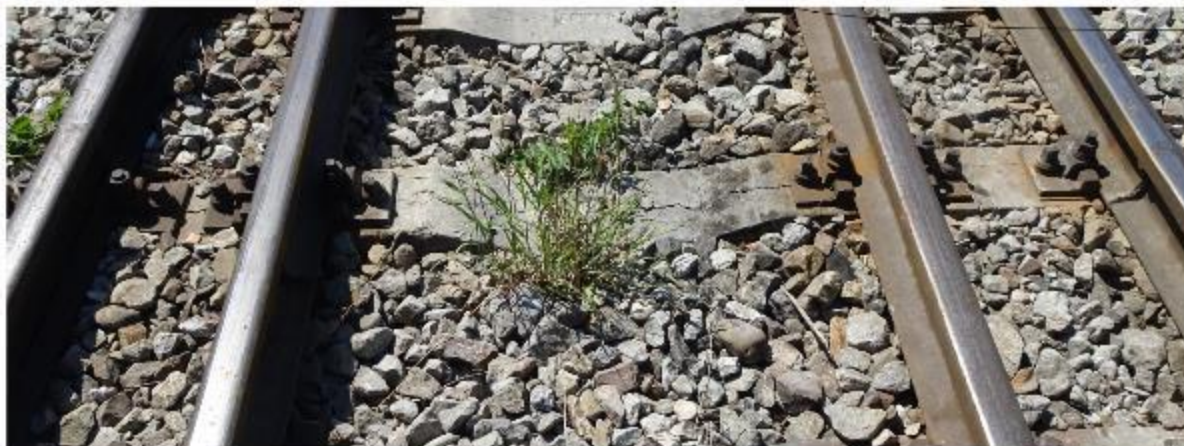
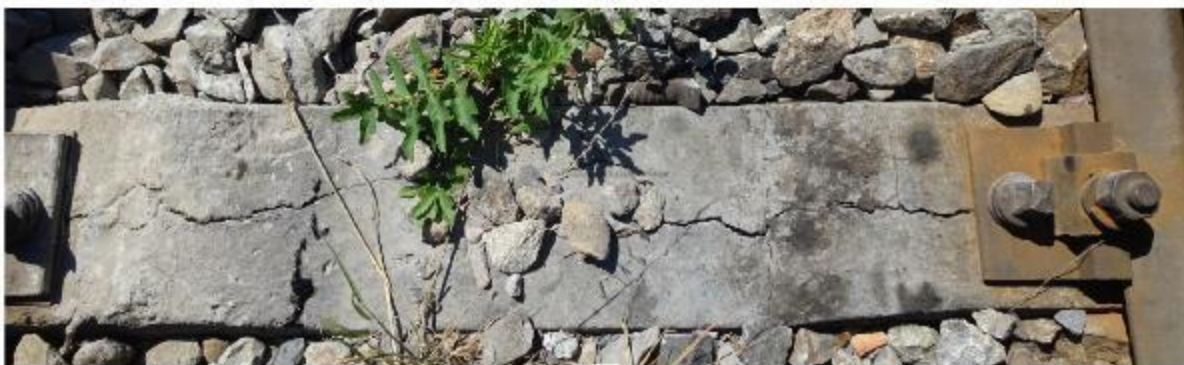
- traverse de beton T19 A din corpul panoului cu crăpături longitudinale;

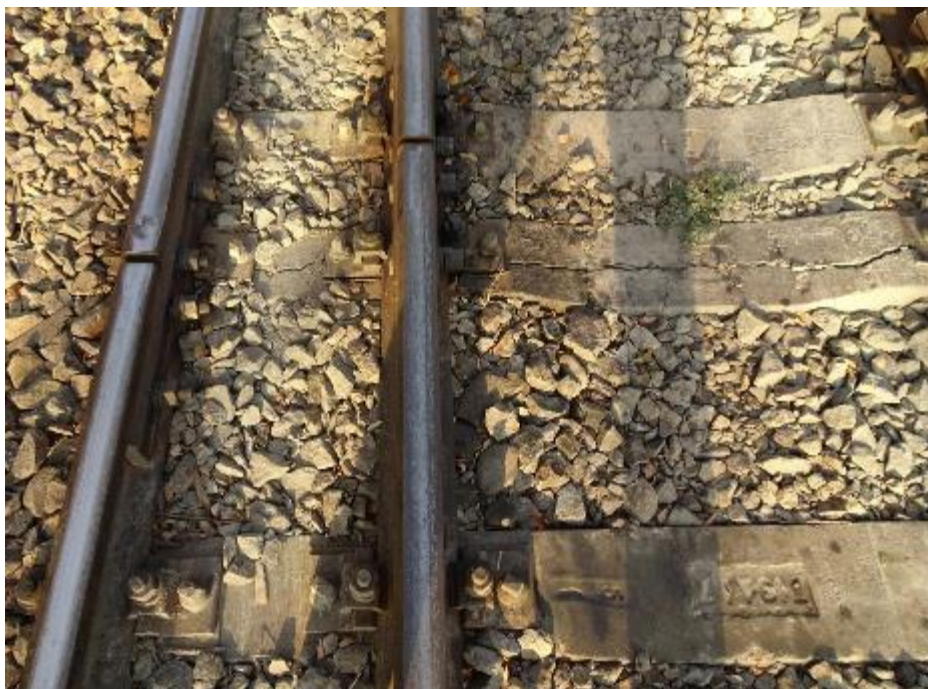
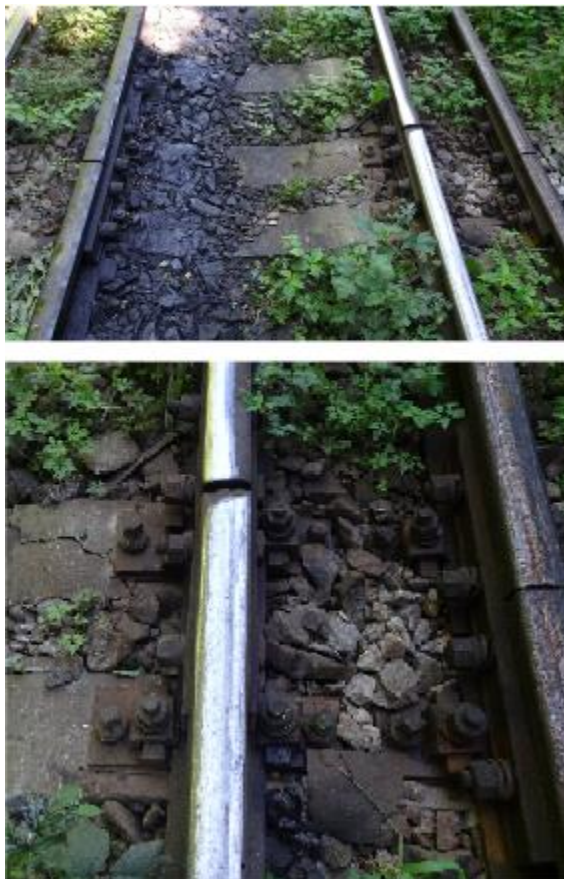
- joante alcătuite neinstrucțional (eșicher) fără traverse joantive. Datorită acestui fapt, în unele situații nu se pot monta plăcile metalice, sau dacă acestea se pot monta, atunci nu este posibilă fixarea tălpilor șinelor prin intermediul cleștilor tip K, datorită poziției șuruburilor orizontale care fixează eclisele joantei. Toate acestea au drept consecință distrugerea traverselor de la joante;

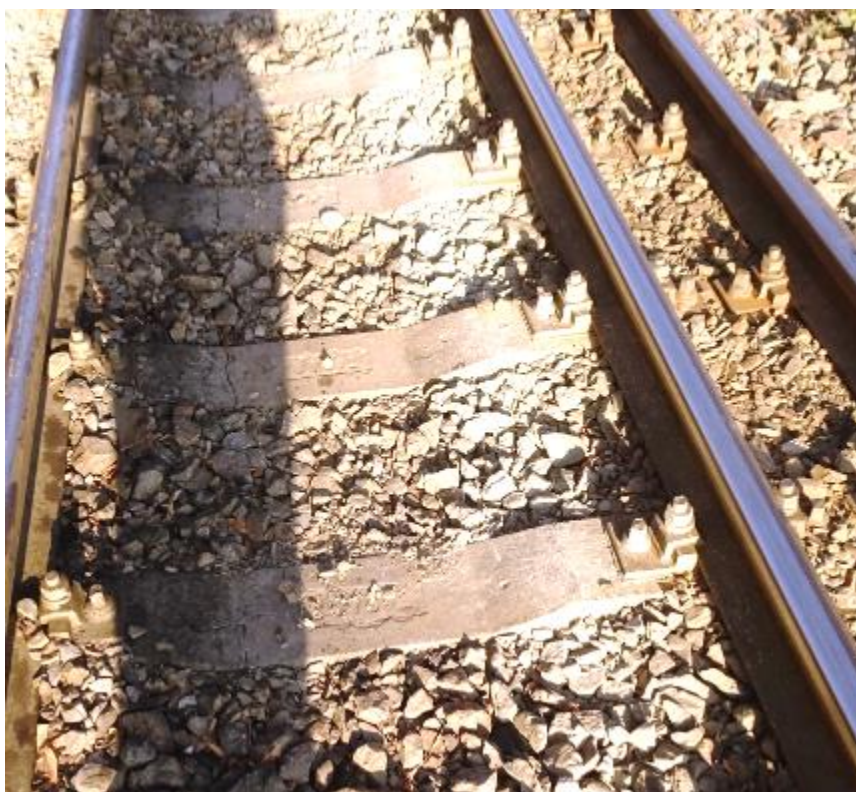
- traverse consecutive cu fisuri sau crăpături.
