## ***NIB Årsrapport 2020***

**Statens haverikommission**

Diariennr A-49/21

2021-04-19

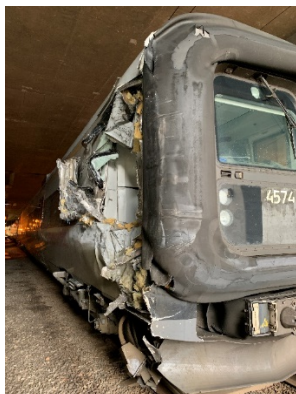
Skador på växlingsrörelsens front.  
Foto: ISS.

De två fordonssätten kolliderade kort därefter med varandras högerfronter. Båda förarhytterna skadades, två vagnar på höger sida av resandetåget skrapades upp och några fönster gick sönder. Fyra resenärer ådrog sig lindriga skador.

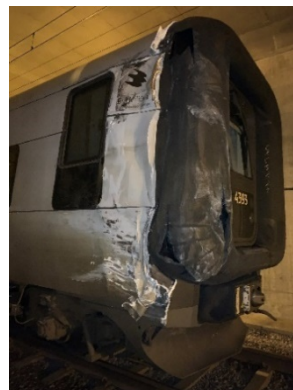
Skador på tågets front. Foto:ISS.

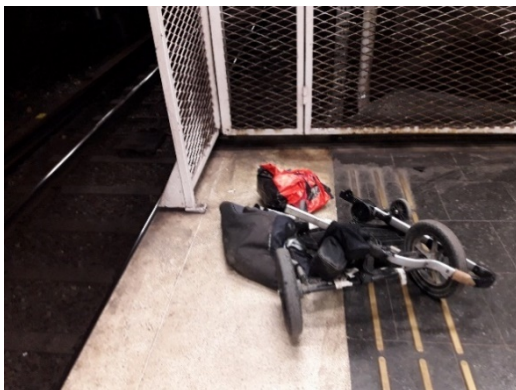
Delar av barnvagnen återfanns vid plattformsgrinden i slutet av plattformen. Foto: MTR Tunnelbanan AB.

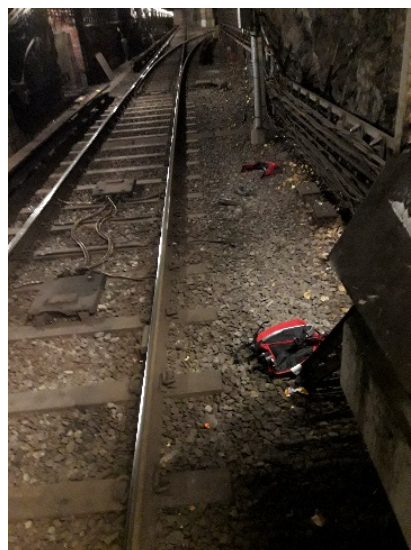
En sufflettoch sittdel återfanns i spårområdet bakom plattformsgrinden. Foto: MTR Tunnelbanan AB.
