SHK årsrapport
Spårtrafik 2023

Årsrapport Spårtrafik 2023

Slutrapport SHK 2023:04

Slutrapport SHK 2023:13 Plankorsningsolycka på Södra i Värö, Hallands län

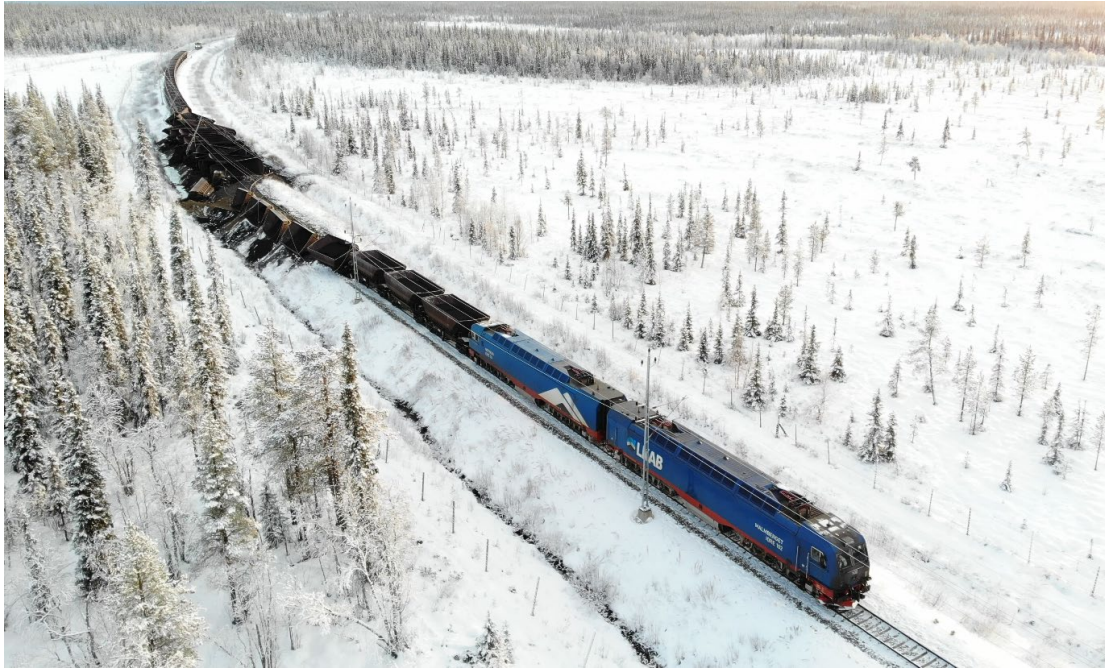
Den 7 november 2021 spårade ett godståg lastat med järnmalm ur. Urspårningen inträffade mellan driftplatserna Sikträsk och Linaälv på Malmbanan i Norrbottens län. Tåget, som bestod av två lok och 68 vagnar, spårade ur med 40 vagnar. Inga personskador uppstod. Det uppstod däremot omfattande skador på järnvägsfordonen och järnvägsinfrastrukturen på platsen.

Urspårningen bedöms ha orsakats av en utmattningsspricka i rälen som utlöste ett rälsbrott. Sprickbildningen hade inte identifierats inom infrastrukturförvaltarens system för förebyggande underhåll.

Trafikverket rekommenderas att:
SHK 2023:04 R1	Undersöka vad som skulle krävas för att bättre kunna identifiera tvärsprickor av inre ursprung. Undersökningen bör innefatta både behov av utveckling av teknisk utrustning och stöd vid utförande av kontrollen.
SHK 2023:04 R2	Fortsatt utveckla förfaranden för att verifiera att upphandlade tjänster som tillhandahålls av underleverantörer uppfyller de krav som omfattas av säkerhetsstyrningssystemet.
SHK 2023:04 R3	Närmare undersöka vilka faktorer som kan bidra till förhöjd dragspänning i rälen och hur sådana faktorer kan identifieras.

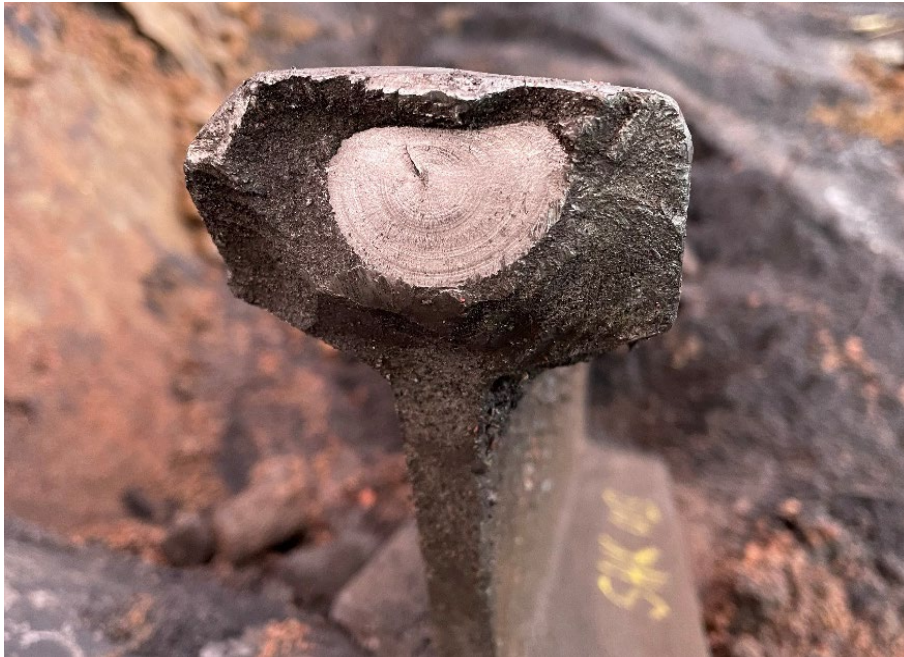
Räldel med sprickbildning.

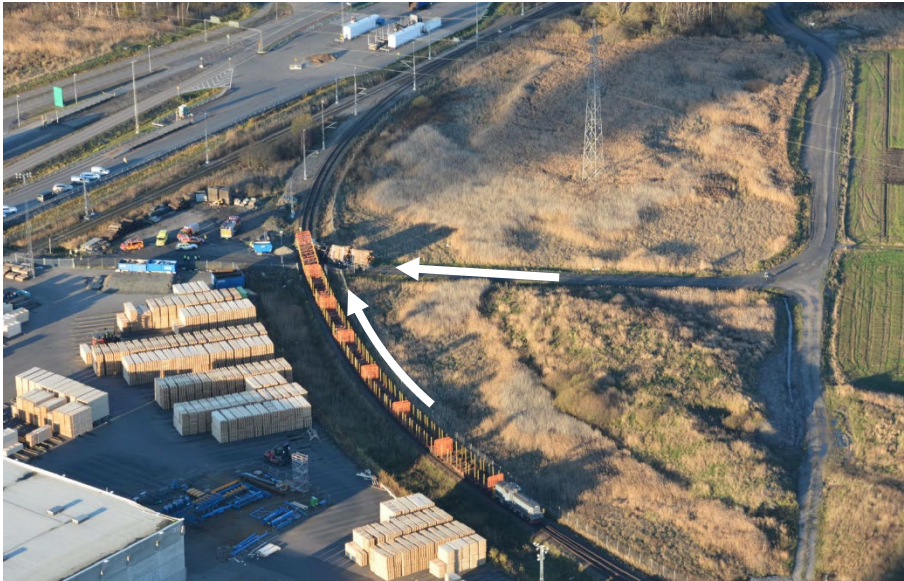
Olyckan inträffade på en obehövad plankorsning vid industrin Södra¹ i Värö, norr om Varberg, Hallands län, mitt på dagen den 16 november 2022. En timmerlastbil körde över spåret när ett växlingssätt med godsvagnar skulle passera. Vid sammanstötningen träffade växlingssättet i sidan av lastbilen som trycktes åt sidan och välte. Lokföraren, som färdades i fronten av den första godsvagnen, avled till följd av sina skador.

Den direkta orsaken till olyckan var att lastbilsföraren körde lastbilen över spåret med övertygelsen om att inget växlingssätt närmade sig.

Olycksplatsen fotograferad från polisens helikopter. Foto: Polismyndigheten.

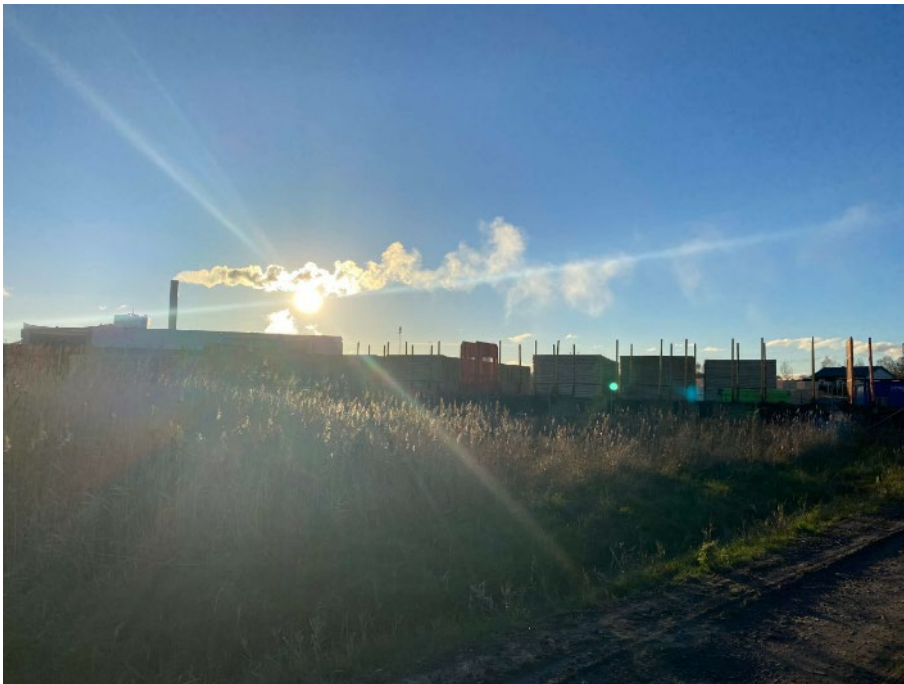
En bidragande orsak var den lågt stående solen som har bländat lastbilsföraren och skapat svårigheter att urskilja växlingssättet mot bakgrunden vilket sammantaget inneburit försämrade möjligheter att se växlingssättet.

Solens position 1 timme och 40 minuter efter olyckan. Foto: Polismyndigheten
