**Bureau d'Enquêtes sur les Accidents  
de Transport Terrestre**

# **RAPPORT D'ACTIVITÉ**

## **ANNÉE 2008**

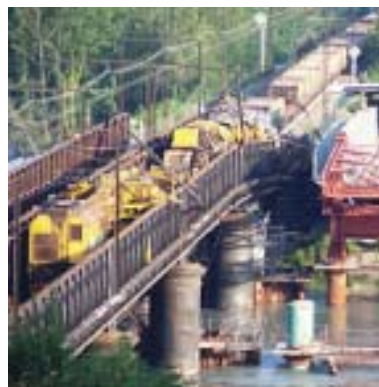
**à Culoz**

*Le lundi 24 juillet 2006, vers 18h30, le train de travaux 818 729 s'achemine depuis la gare de Culoz (son lieu de stationnement) vers le chantier de renouvellement de voie Moirans-Grenoble . Pendant la période de mise en vitesse progressive du train, au passage dans la gare voyageurs de Culoz, le « groupe de travail » déraile. Ce « groupe de travail » est l'organe retirant les vieilles traverses, déposant les traverses nouvelles et nivelant le ballast, dont l'appui sur la voie se fait au moyen d'un essieu de délestage.*

*L'essieu de délestage, après son premier déraillement au pk 101,747 de la voie Culoz - Aix-les-Bains, saute plusieurs fois de part et d'autre de la voie 1, tandis que le groupe de travail se disloque, après avoir perdu la broche de verrouillage côté droit du bras support de l'essieu de délestage. Bien que le déraillement ait été observé par des agents ferroviaires, le conducteur du train ne peut être alerté, ce train ne disposant pas de radio sol-train. Le groupe de travail désarticulé engage les gabarits bas et latéraux. Au pk 103,222 à l'origine du pont sur le Rhône, alors que la tête du train de travaux est largement engagée, la masse hors gabarit du groupe de travail heurte le tablier de la première travée du pont ; cette travée quitte ses appuis et s'affaisse. Un certain nombre de pièces du train P21/95 tombe dans le Rhône, dont l'essieu de délestage.*

*La cause directe immédiate du déraillement est un déchargement de la roue gauche de l'essieu de délestage en présence d'un gauche de raccordement de sortie de courbe, résultant probablement d'une conjonction de trois facteurs :*

Les conditions d'homologation de l'engin P21/95, qui comporte un élément suspendu complexe, se sont révélées insuffisantes pour disposer d'une connaissance adéquate du comportement dynamique de cet engin.

Une sécurisation insuffisante de la mise en condition d'acheminement de l'engin s'est manifestée par la perte de la broche de verrouillage du bras droit du groupe de travail (engagement probablement inefficace de la broche, absence de sécurité de verrouillage de la broche par goupille); par ailleurs, il est apparu nécessaire de renforcer la traçabilité des échanges entre les opérateurs en charge du mouvement du train de travaux.

L'examen des conditions de cet accident amène à émettre une recommandation concernant la vérification des trains de travaux avant acheminement en ligne (consistance des vérifications et rôle des opérateurs).

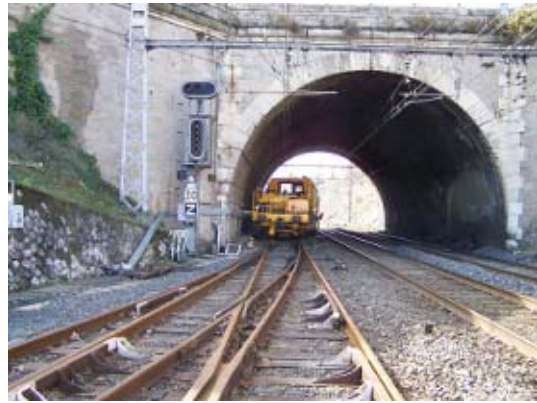
**en gare de Carcassonne**

*Le mardi 27 février 2007, vers 12h40, un engin de maintenance de l'Équipement de la SNCF (engin de maintenance voie type EMV 97) déraille sur un taquet dérailleur en gare de Carcassonne (Aude) au cours d'une manoeuvre sur voie de service. Une fois déraillé, il engage la voie 2.*

*Cet incident a pour cause immédiate le franchissement d'un signal carré fermé par le conducteur de l'EMV.*

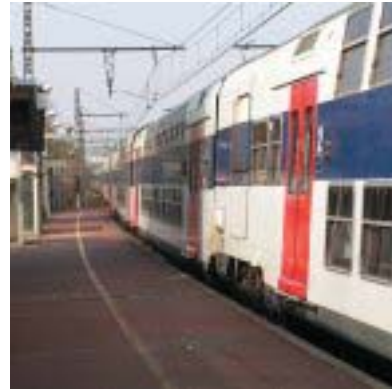
**Heurt d'une voyageuse**  
**le 1<sup>er</sup> mars 2007**  
**en gare de Villeneuve-Triage**

*Le 1<sup>er</sup> mars 2007, à 6h45 en gare de Villeneuve-Triage, sur la ligne D du RER SNCF, une voyageuse descend sur la voie 2bis longeant le quai 1 pour une cause inconnue, au moment où survient le train 126520 se dirigeant vers Paris à 108 km/h. Heurtée par le train, malgré un freinage d'urgence déclenché par le conducteur, elle décède immédiatement.*

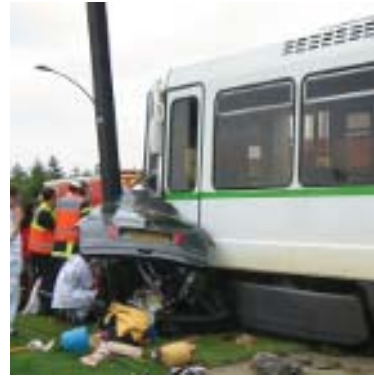
**à Saint-Herblain**

*Le 4 juin 2007, sur la ligne de tramway n°1 de Nantes à Saint-Herblain, une collision entre un tramway et une voiture particulière a causé la mort de la passagère de la voiture.*

*La cause directe de l'accident réside dans l'inobservation et le non respect de la signalisation routière par le conducteur de la voiture accidentée.*

- à étudier des aménagements, sur le matériel roulant nantais, susceptibles d'améliorer la sécurité, (dispositif d'annonce sonore, notamment) ;*
- à améliorer les dispositifs d'enregistrement, en équipant les rames de tramways d'un matériel vidéo orienté vers l'avant, sur l'espace à franchir, et en augmentant le contenu paramétrique des boîtes noires selon la liste prônée par le STRMTG.*

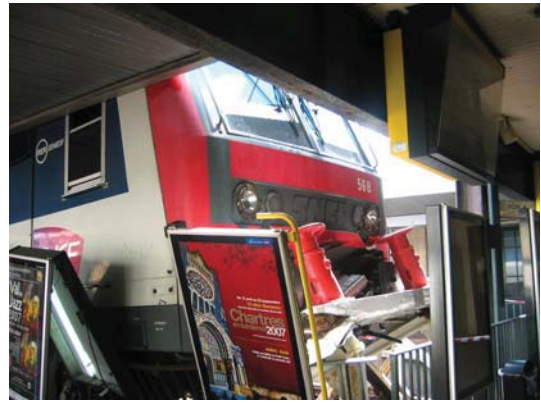
**Accostage brutal d'un train**  
**le 13 août 2007**  
**en gare de Versailles Rive Gauche**

*Le lundi 13 août 2007 à 10h27, le train Transilien n° 141 280 assurant la mission Paris-Invalides / Versailles Rive Gauche percute le heurtoir de la voie 3 de la gare de Versailles Rive Gauche à la vitesse de 6 km/h.*

*La cause directe de cet accident apparaît être l'endormissement irrépressible du conducteur au moment de l'accostage du train. Cette cause laisse supposer l'existence d'une dette de sommeil la nuit précédant la journée de service considérée ; l'origine de cette dette de sommeil n'est pas établie avec certitude.*

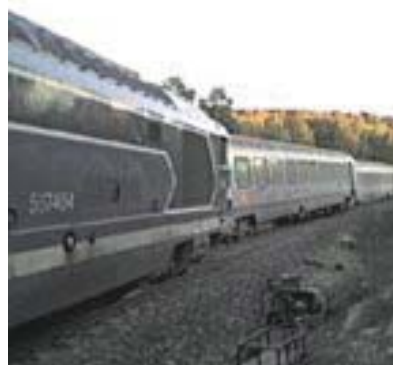
**à Pertuis**

*Le vendredi 9 novembre 2007, sur la voie unique Grenoble / Marseille, le train TER 17 417 composé d'une locomotive diesel et de quatre voitures, circule de Briançon à Aix-en-Provence. A 20h11, au point kilométrique 365,848, circulant en courbe de 490 mètres de rayon à la vitesse de 105 km/h, entre les gares de Manosque et Meyrargues, la locomotive déraile de ses quatre essieux au droit d'une rupture du rail extérieur. Les bogies avant des deux premières voitures déraillent aussi, les autres essieux restant en voie.*

*La cause directe immédiate est la rupture, non détectée, d'une soudure aluminothermique de rail dans une zone de longs rails soudés (LRS).*

- *cette ligne n'est pas équipée de circuits de voie.*
- *la détection des fissures sous le patin du rail est quasiment impossible à détecter par les engins d'auscultation des rails par ultrasons.*
- *la détection d'une rupture de rail par les conducteurs se révèle difficile. Dans le cas présent, plusieurs conducteurs ont circulé sur cette rupture en ne s'apercevant de rien ; le contexte de la voie dans cette zone, par une fréquente alternance des portions de voie en LRS et en barre normales ne donne pas aux conducteurs une référence auditive stable.*

*Le cas des autres lignes du réseau ferré national présentant les mêmes caractéristiques sera examiné sur la base du retour d'expérience des ruptures de rail et fera l'objet d'un bilan de santé des soudures (ligne sans circuit de voie, zone de longs rails soudés sur traverses béton, section en courbe et pour la file haute du rail).*

*La non détection, par les conducteurs, de la lacune apparue après la rupture de la soudure, est un sujet de préoccupation, car il est probable que plus d'un conducteur a circulé sur cette avarie qui avait une importance notable. Pour améliorer les capacités de détection par les conducteurs de telles avaries, il est souhaitable de tester auprès des conducteurs en entraînement sur les simulateurs de conduite, un catalogue de sons représentatifs de diverses lacunes de voie et pour divers types d'engins moteurs conduits.*

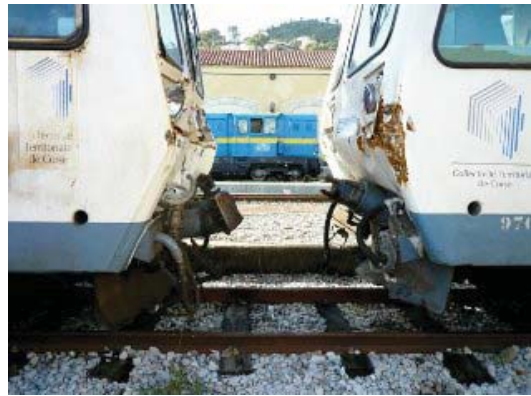
**près de Barchetta**

*Le mercredi 21 novembre 2007, vers 9h50, deux trains en provenance de Bastia (Haute-Corse) et en provenance de Corte (Haute-Corse) sont entrés en collision frontale entre les gares de Ponte-Nuovo et de Casamozza.*

*L'enquête a fait apparaître que la cause directe et immédiate de l'accident est l'oubli de respecter l'arrêt prescrit à l'établissement pleine ligne de Barchetta par le conducteur de l'un des deux trains.*

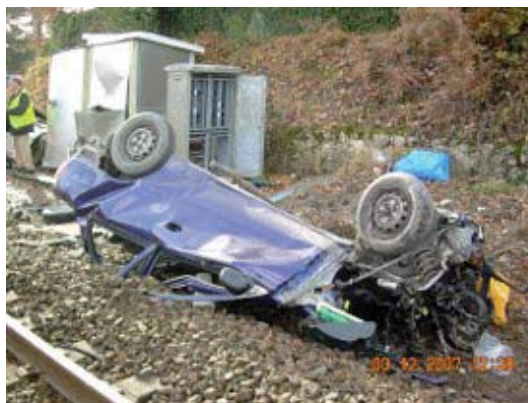
**sur un passage à niveau  
à Cadaujac**

*Le 03 décembre 2007 à 09h10, une voiture particulière avec trois personnes à son bord a pénétré sur l'emprise du passage à niveau n°10 à Cadaujac (Gironde) et a engagé le gabarit du train qui arrivait. Le train a heurté le véhicule provoquant la mort des trois occupantes.*

*La cause principale de cet accident est l'entrée de la voiture sur le passage à niveau alors que les demi-barrières étaient fermées.*

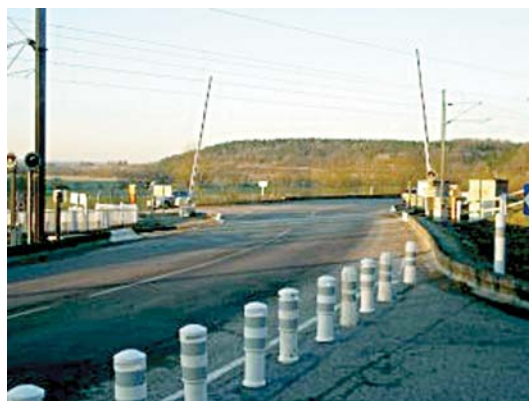
**sur un passage à niveau  
à Neufchâteau**

*Le vendredi 25 janvier 2008, un conducteur au volant d'une voiture volée est poursuivi par trois gendarmes, également en voiture, sur la RD164 près de Neufchâteau. Le délinquant arrive au passage à niveau n°82 fermé. Il contourne la demi-barrière du passage à niveau qui était en position basse et pénètre sur le domaine ferroviaire avec son véhicule alors qu'un train de fret long passait sur la voie 1, bloquant la circulation routière. Le véhicule du délinquant s'immobilise sur voie 2 en attendant que le train ait libéré le passage. Les gendarmes arrivent au passage à niveau, descendent de leur véhicule et pénètrent à leur tour sur l'emprise de la voie 2 pour interpeller le délinquant. Le train 49250 survient alors sur voie 2 et heurte la voiture arrêtée et les gendarmes.*

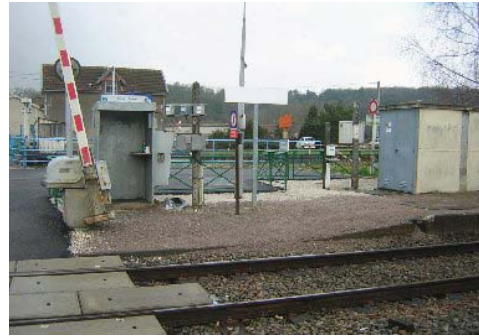
**sur un passage à niveau  
à Bayard**

*Le 26 février 2008, deux agents travaillent sur le platelage du passage à niveau n°37 (PN 37) situé à Bayard sur la section de ligne de Blesmes Haussignemont à Chaumont. Ce PN est très proche d'un pont canal, les barrières des deux ouvrages fonctionnant de manière coordonnée.*

*Vers 10h20 les barrières du PN s'abaissent en même temps que celles du pont canal pour le passage d'un bateau. Alors que les barrières du PN ne sont pas relevées, l'agent sécurité autorise la reprise du travail. Vers 10h25, les deux agents travaillant sur la voie sont surpris par l'arrivée d'un train voie 2. L'un des agents est heurté par le train et est tué.*

*L'enquête a fait apparaître que la cause directe principale de l'accident est le non respect des consignes relatives aux conditions de reprise du travail.*

*L'absence d'annonce de l'arrivée du train a été une cause directe secondaire de l'accident.*

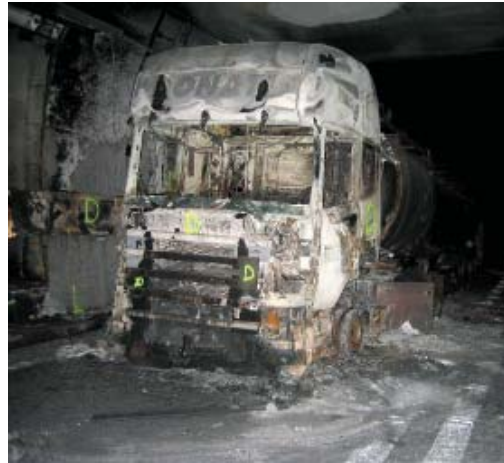
**dans le tunnel routier  
du Fréjus**

*Le rapport complète le rapport provisoire d'enquête technique sur l'incendie de poids lourd survenu dans le tunnel du Fréjus le 4 juin 2005, publié en mars 2006.*

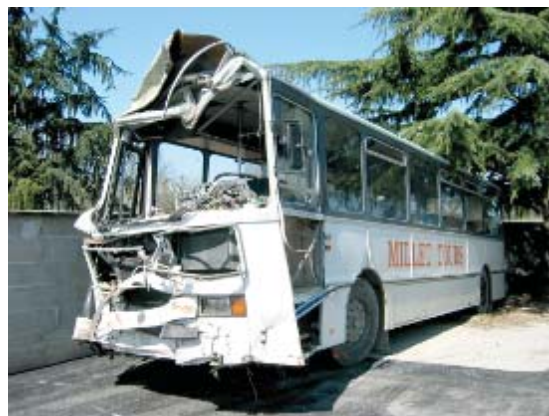
**sur la RD52 à Angliers**

*Le 12 mars 2007 à 17h55, un autocar de transport scolaire circulant sur une voie communale, rue du Clos de la Chasse à Angliers (Vienne) avec à bord 8 élèves plus le conducteur, a heurté au croisement avec la RD 52 un camion benne non chargé. Cet accident a provoqué la mort d'un élève, deux blessés graves (le conducteur et une élève) et 6 blessés légers.*

*La cause première de cet accident est le non respect par l'autocar de la priorité au carrefour signalé par un panneau « Cédez le passage ».*

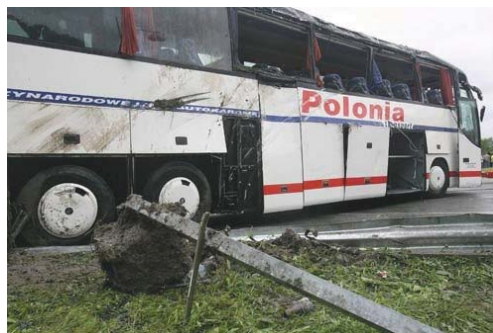
**sur l'A16 à Ghyvelde**

*Le mercredi 8 août 2007 vers 5h00, de nuit et par forte pluie, un autocar immatriculé en Pologne circulant sur l'autoroute A16 dans le sens Belgique - France et transportant quarante-neuf personnes (deux conducteurs et quarante-sept passagers) emprunte à pleine vitesse la bretelle d'accès à l'aire de repos « Les Moères » (commune de Ghyvelde, département du Nord) et se renverse en arrivant sur le parking sur une glissière de sécurité.*

*La cause directe immédiate de l'accident est la vitesse excessive de l'autocar pendant une très forte pluie.*

- *le défaut de port de la ceinture de sécurité qui s'est traduit par l'éjection des trois personnes décédées dans l'accident,*
- *le défaut d'initiative du conducteur dans l'alerte des secours,*
- *le fonctionnement aléatoire de l'alerte des secours en zone frontalière qui a retardé l'arrivée et le déploiement des services de secours.*

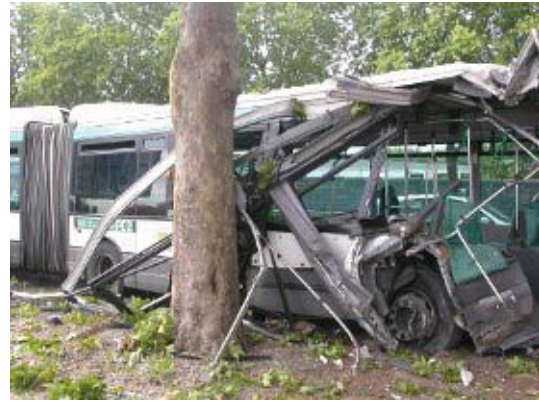
**à Paris dans le 19<sup>ème</sup>  
arrondissement**

*Le mardi 14 août 2007 à 9h45, un accident impliquant un autobus articulé de la ligne PC2 de la RATP, seul en cause, survient sur le boulevard Macdonald à Paris 19ème, dans le sens Porte de Pantin - Porte de la Villette. Dans un virage à gauche, l'autobus continue tout droit et, montant sur l'îlot du carrefour avec la rue de la Clôture, heurte un lampadaire, puis un arbre.*

*Sous le choc, la partie avant droite de l'habitacle est totalement détruite.*

*La cause de l'accident est l'endormissement du conducteur de l'autobus, conséquence possible d'une « dette de sommeil ». L'influence de la prise d'un médicament antihistaminique, bien que peu probable, ne peut être totalement écartée.*

*Le BEA-TT émet deux recommandations : l'une à l'attention de la RATP, visant à organiser à intervalle régulier des actions de sensibilisation au sommeil et à la vigilance destinées aux agents de conduite, et l'autre à l'attention de la DGITM visant à étudier la mise en place d'une obligation réglementaire d'un socle minimum de données à enregistrer sur tous les véhicules de transport en commun de personnes.*

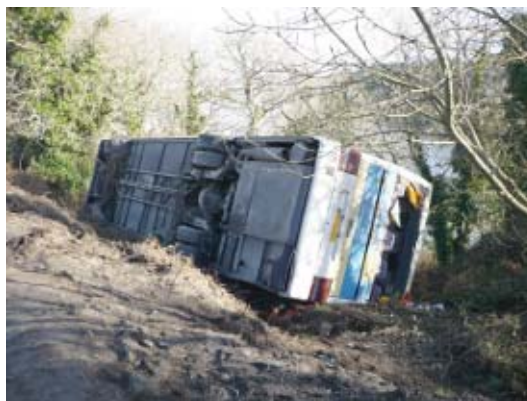
**Accident d'un autocar**  
**le 9 janvier 2008**  
**sur la RD765 à Esquibien**

*Le mercredi 9 janvier 2008 vers 12h20, un autocar transportant 22 collégiens en sus du chauffeur effectue une sortie de route dans un virage de la RD 765 reliant Audierne à Douarnenez, sur la commune d'Esquibien dans le Finistère. L'autocar se couche sur le côté droit, dans le talus situé en contrebas de la route.*

*La cause de l'accident est l'inattention du conducteur de l'autocar qui a roulé trop près du bord de la chaussée jusqu'à ce que les roues de droite du véhicule débordent sur l'accotement. Ces roues ont alors dérapé sur l'herbe humide, puis se sont enfoncées dans la terre meuble, empêchant le chauffeur de rectifier sa trajectoire.*
