*Verkehrssicherheitsarbeit
für Österreich*

TÄTIGKEITSBERICHT 2008

UNFALLUNTERSUCHUNGSSTELLE DES BUNDES

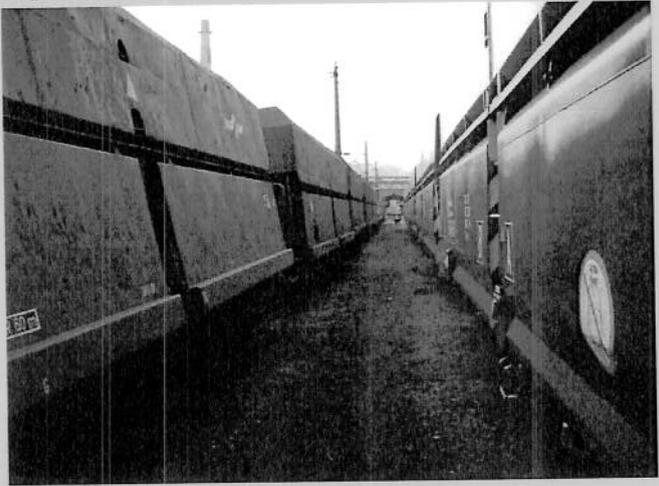
Datum	Bundesland	Vorfall
24.03.08	ST	<p>Entgleisung des Z47490 im Bf Leoben Donawitz</p>

<p><u>Hergang:</u> Bei der Einfahrt in den Bf Leoben Donawitz entgleisten der 3. Wagen mit einer Achse, der 4. bis 9. Wagen mit allen Achsen und der 10. Wagen mit zwei Achsen.</p> <p><u>Ursache:</u> Mangelnder Kraftschluss zwischen Schiene und Schwellen infolge beschädigter Schienenbefestigungen.</p>
11.04.08	OÖ	<p>Kollision zwischen Z44925 und Z47926 im Bf Neumarkt-Kallham</p>

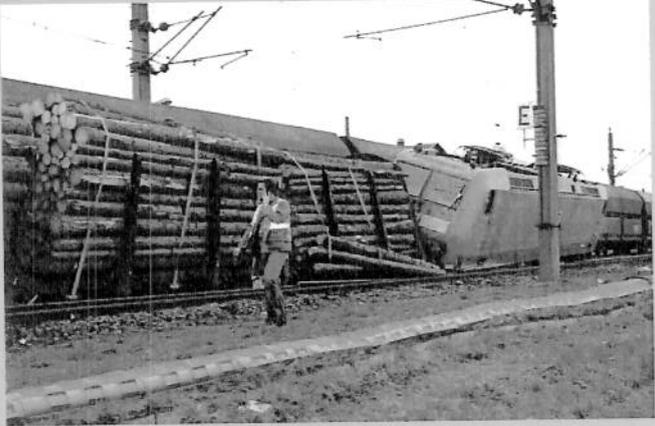
<p><u>Hergang:</u> Kollision zwischen Z44925 und Z47926 im Bereich des nördlichen Bahnhofkopfes, wobei das Zugtriebfahrzeug des Z44925 sowie insgesamt 9 Wagen entgleisten. Sachschaden ca. € 3,5 Mio.</p> <p><u>Ursache:</u> Unerlaubte Überführung des haltzeitigen Ausfahrtsignals durch Z47926.</p>

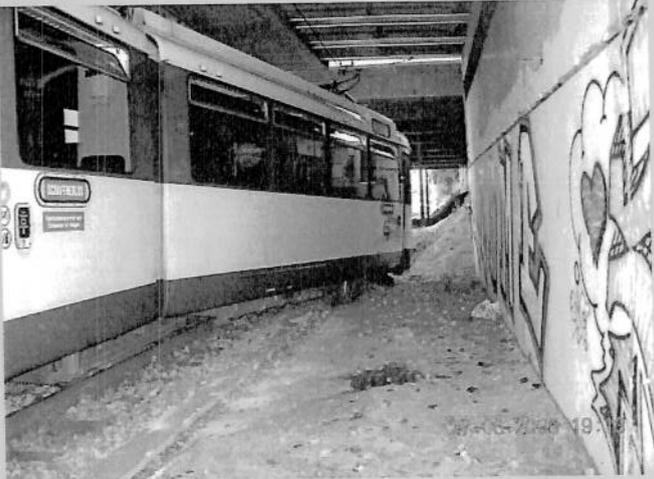
27.06.08	W	<p>Entgleisung des Z197 der WLB im Bereich der Haltestelle Schedifkaplatz</p>

<p><u>Hergang:</u> Entgleisung des Triebwagens 103 im Bereich der Haltestelle Schedifkaplatz mit einer Achse.</p> <p><u>Ursache:</u> Radwellenbruch im Bereich des in Fahrtrichtung rechten Achslagers.</p>
16.08.08	NÖ	<p>Entgleisung des Z94435 im Bf Neulengbach</p>

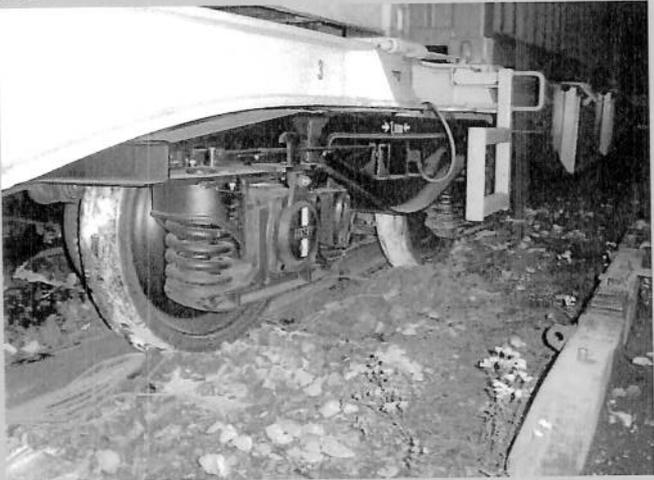
<p><u>Hergang:</u> Bei der Einfahrt in den Bf Neulengbach entgleiste der mit einem Container beladene 16. Wagen mit allen Achsen des vorlaufenden und mittleren Drehgestells.</p> <p><u>Ursache:</u> Die Feststellung der Ursache ist zum gegenwärtigen Zeitpunkt noch Gegenstand der Untersuchung.</p>

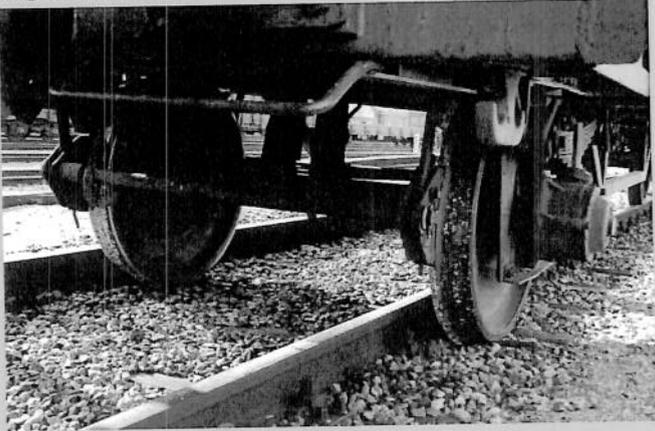
02.09.08	W	<p>Entgleisung des Z68270 im Bf Wien Zentralverschiebebahn</p>

<p><u>Hergang:</u> Bei der Einfahrt in den Bf Wien Zentralverschiebebahn entgleiste der 25. Wagen mit einer Achse.</p> <p><u>Ursache:</u> Einseitige Beladung.</p>
06.09.08	K	<p>Entgleisung des Z40667 im Bf Rosenbach</p>

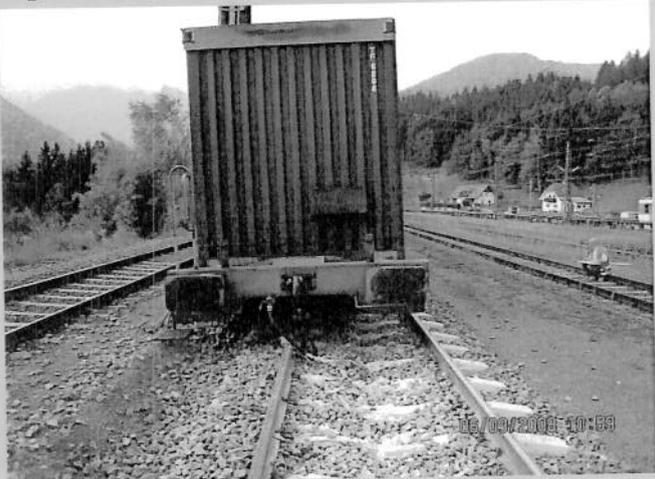
<p><u>Hergang:</u> Bei der Einfahrt in den Bf Rosenbach entgleiste der mit Containern beladene 11. Wagen mit allen Achsen.</p> <p><u>Ursache:</u> Die Feststellung der Ursache ist zum gegenwärtigen Zeitpunkt noch Gegenstand der Untersuchung.</p>

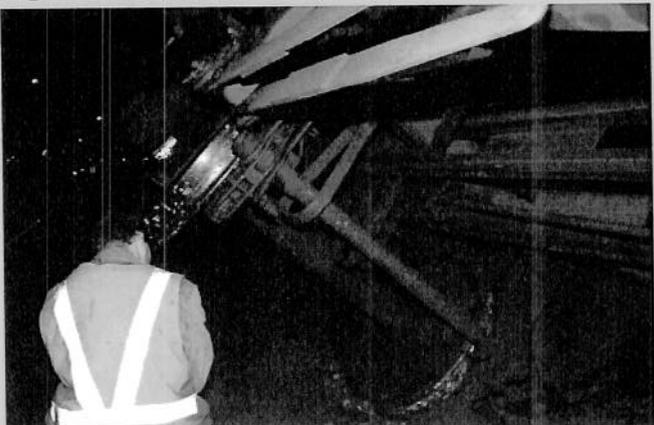
12.09.08	OÖ	<p>Entgleisung des Z66969 im Bf Linz Vbf</p>

<p><u>Hergang:</u> Bei der Einfahrt in den Bf Linz Vbf entgleisten der 37. und 38. Wagen (leere Containertragwagen) mit allen Achsen.</p> <p><u>Ursache:</u> Die Feststellung der Ursache ist zum gegenwärtigen Zeitpunkt noch Gegenstand der Untersuchung.</p>
16.09.08	W	<p>Entgleisung des Sonderzuges S2134 der WLB im Bf Inzersdorf-Personenbahnhof</p>

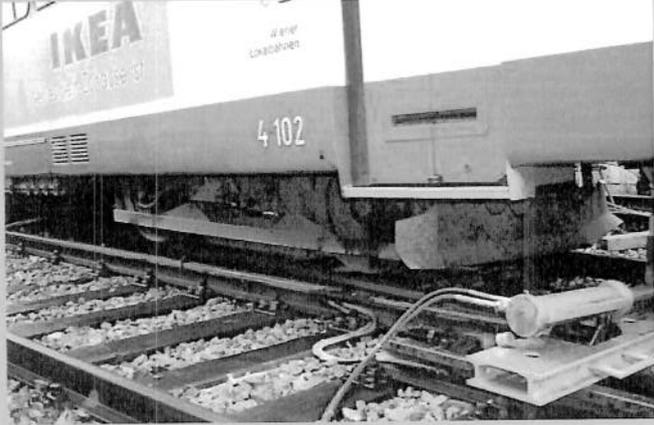
<p><u>Hergang:</u> Bei der Ausfahrt aus dem Bf Inzersdorf Personenbahnhof entgleiste der nicht mit Reisenden besetzte Triebwagen 102 mit 3 Achsen.</p> <p><u>Ursache:</u> Zurückschieben ohne Auftrag nach unerlaubtem Überfahren des haltzeigenden Ausfahrtsignals.</p>

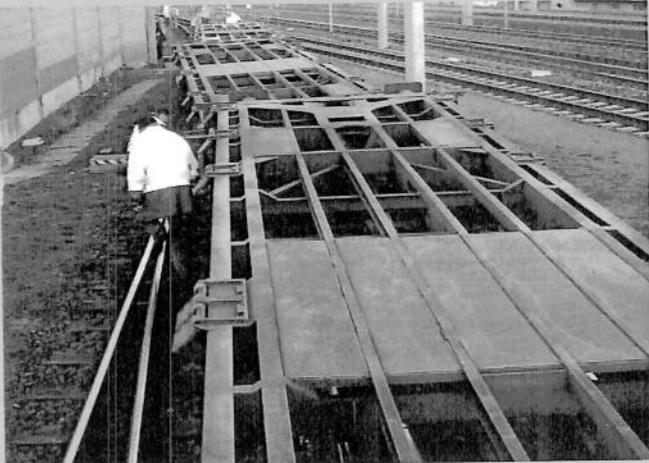
18.10.08	NÖ	<p>Entgleisung des Z54091 im Bf Pöchlarn</p>

<p><u>Hergang:</u> Bei der Einfahrt in den Bf Pöchlarn entgleisten der 15. bis 18. Wagen (leere Containertragwagen).</p> <p><u>Ursache:</u> Die Feststellung der Ursache ist zum gegenwärtigen Zeitpunkt noch Gegenstand der Untersuchung.</p>
22.10.08	W	<p>Entgleisung des Z47321 im Bf Wien Zentralverschiebebahnhof</p>

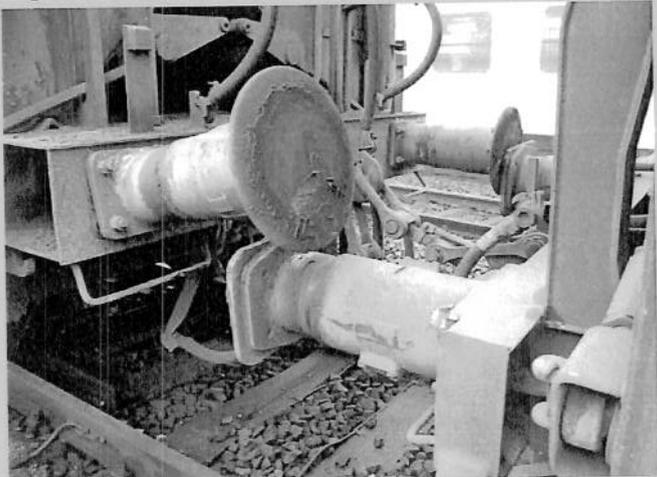
<p><u>Hergang:</u> Bei der Durchfahrt im Bf Wien Zentralverschiebebahnhof entgleiste der 13. Wagen mit allen Achsen.</p> <p><u>Ursache:</u> Die Feststellung der Ursache ist zum gegenwärtigen Zeitpunkt noch Gegenstand der Untersuchung.</p>

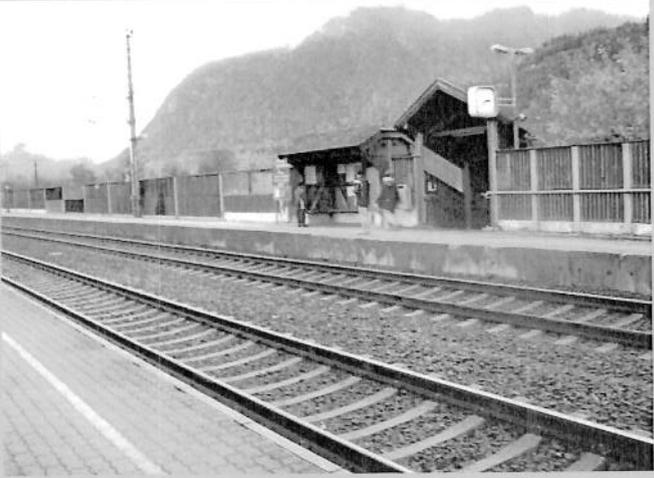
07.11.08	S	<p>Tötung eines jugendlichen Fahrgastes in der Hst Kuchl</p>

<p><u>Hergang:</u> Der jugendliche Fahrgast wollte nach dem Aussteigen aus Z5054 auf Gleis 2 unerlaubt den Bahnsteig über die Gleisanlagen (trotz vorhandener Unterführung) wechseln um die Hst in Richtung Ortszentrum zu verlassen und wurde beim Überschreiten des Gleises 1 vom durchfahrenden Z54364 erfasst und getötet.</p> <p><u>Ursache:</u> Unerlaubtes Betreten von Bahnanlagen.</p>
23.11.08	NÖ	<p>Kollision des Z1614 mit Zweiwegefahrzeug zwischen Bf Rekawinkel und Bf Hutten</p>

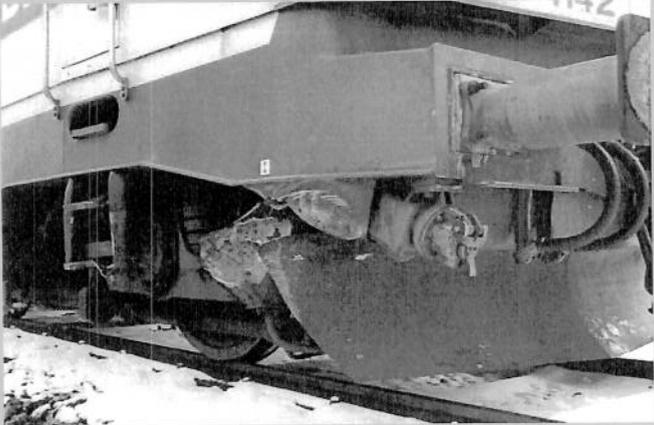
<p><u>Hergang:</u> Während der Fahrt zwischen Bf Rekawinkel und Bf Hutten kollidierte das Zugtriebfahrzeug des Z1614 mit der Baggerschaufel des im Nachbargleis arbeitenden Zweiwegefahrzeuges.</p> <p><u>Ursache:</u> Die Feststellung der Ursache ist zum gegenwärtigen Zeitpunkt noch Gegenstand der Untersuchung.</p>

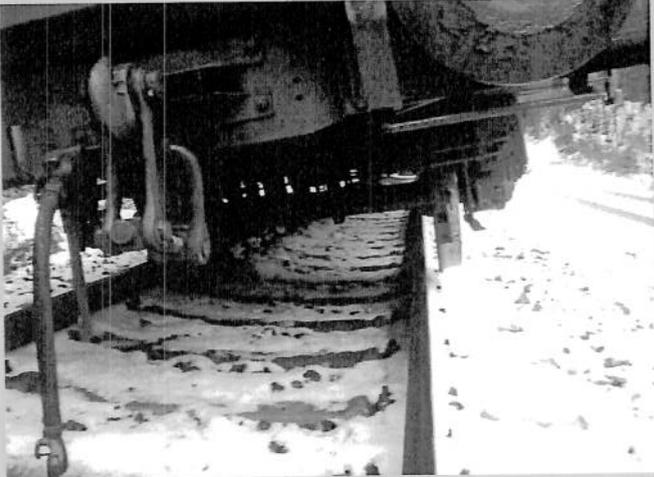
20.12.08	S	<p>Entgleisung des Z44852 zwischen Bf Seekirchen am Wallersee und Bf Hallwang-Elixhausen</p>

<p><u>Hergang:</u> Bei der Fahrt zwischen dem Bf Seekirchen a.W. und Bf Hallwang-Elixhausen entgleiste der 8 Wagen mit einer Achse.</p> <p><u>Ursache:</u> Die Feststellung der Ursache ist zum gegenwärtigen Zeitpunkt noch Gegenstand der Untersuchung.</p>
----------	---	--

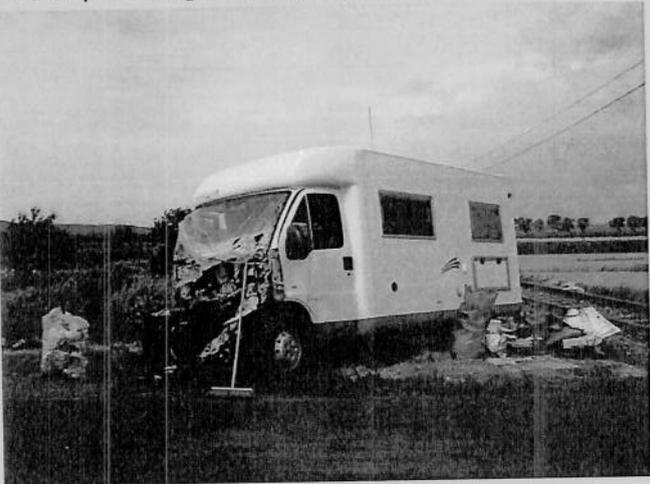
15.07.08	B	<p>Zusammenprall des Z7822 mit Wohnmobil auf EK zwischen Bf Purbach a .N. und Bf Breitenbrunn</p> <p>Beim Zusammenprall entgleiste der Triebwagen mit einer Achse.</p>

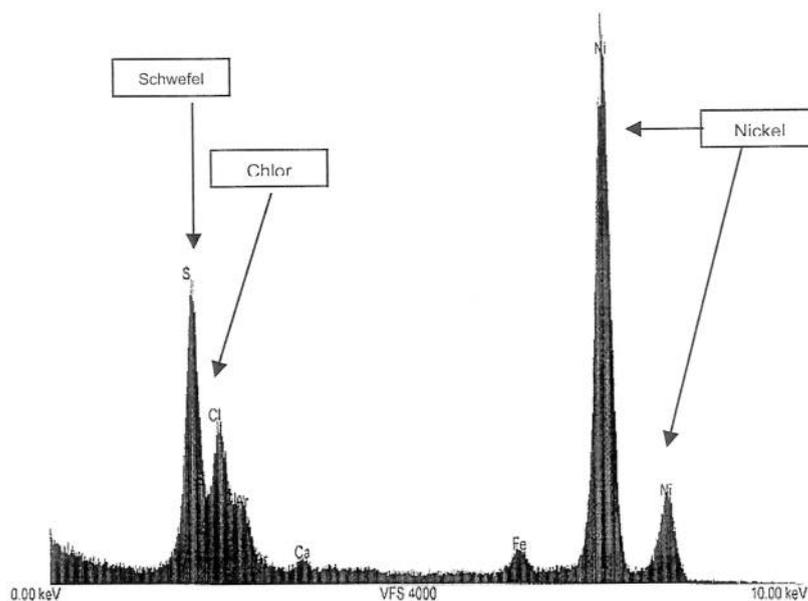
RFA-Spektrum der Probe (Mischung aus Nickelsulfat und Nickelchlorid)

Die Probe enthielt Nickelsulfat und Nickelchlorid. Beide Stoffe sind Gefahrstoffe und unterliegen dem ADR (Regelement, dessen Bestimmungen beim Transport gefährlicher Güter auf Straßen eingehalten werden müssen).

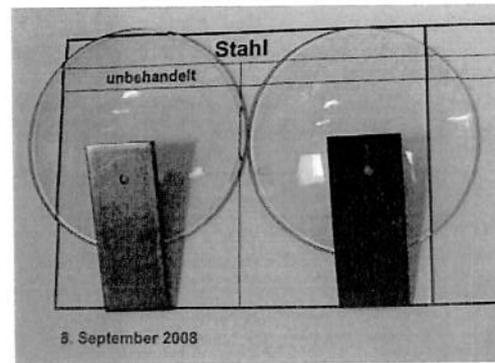
Bei der Probe handelt es sich um eine stark saure Metalllösung. Der Prüfkörper aus Stahl war eine Woche lang der auf 55 °C erwärmten Probe ausgesetzt.

Prüfung auf ätzende Eigenschaften: links ein unbehandelter Prüfkörper (als Vergleich), rechts der behandelte Prüfkörper.
