Agencija za istraživanje nesreća u zračnom, pomorskom i željezničkom prometu
Odjel za istrage nesreća u željezničkom prometu

KLASA: 341-09/19-03/83
URBROJ: 699-06/1-20-28
Zagreb, 24. kolovoza 2020.

**KONAČNO IZVJEŠĆE
Pad kontejnera iz vlaka broj 62006 prilikom prolaska
kroz kolodvor Škrljevo,
05. svibnja 2019.**

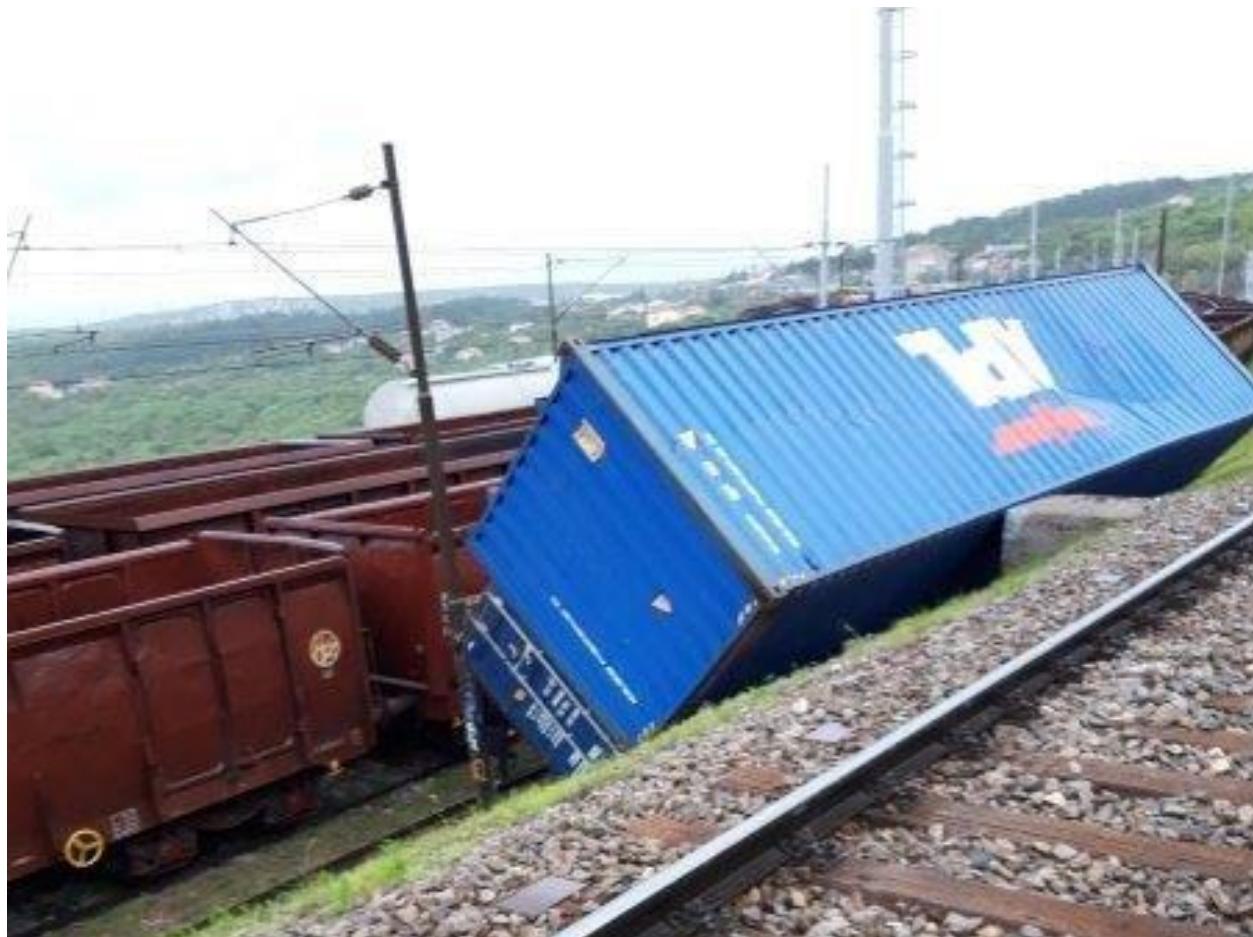
Pet vagona serije Rgs i četiri vagona serije Lgss u sastavu vlaka 62006 prevozila su prazne kontejnere, dok je pet vagona serije Eas prevozilo staro željezo. Kontejneri (slika4.) APHU-703070-2 45G1 i TGHU-633376-8 45G1, koji su ispali sa teretnih vagona serije Rgs bili su 40 ' kontejneri tipa High Cube (visine 9'6"), nešto viši kontejneri u odnosu na standardnu visinu kontejnera od 7'8". Kod kontejnera tipa High Cube bočna stranica je za približno 23% površinom veća u odnosu na standardnu visinu.

Slika 4. – Kontejneri veličine 40" tipa High Cube na mjestu incidenta (izvor slike: AIN)

Upravitelj infrastrukture trebao bi dopuniti Uputu HŽ-451, nakon što se provede dodatna analiza uvjeta za prijevoz praznih kontejnera tipa High Cube obzirom na bruto vrijednosti mase kontejnera (poglavlja 3.1.2. i 4.2.2.).

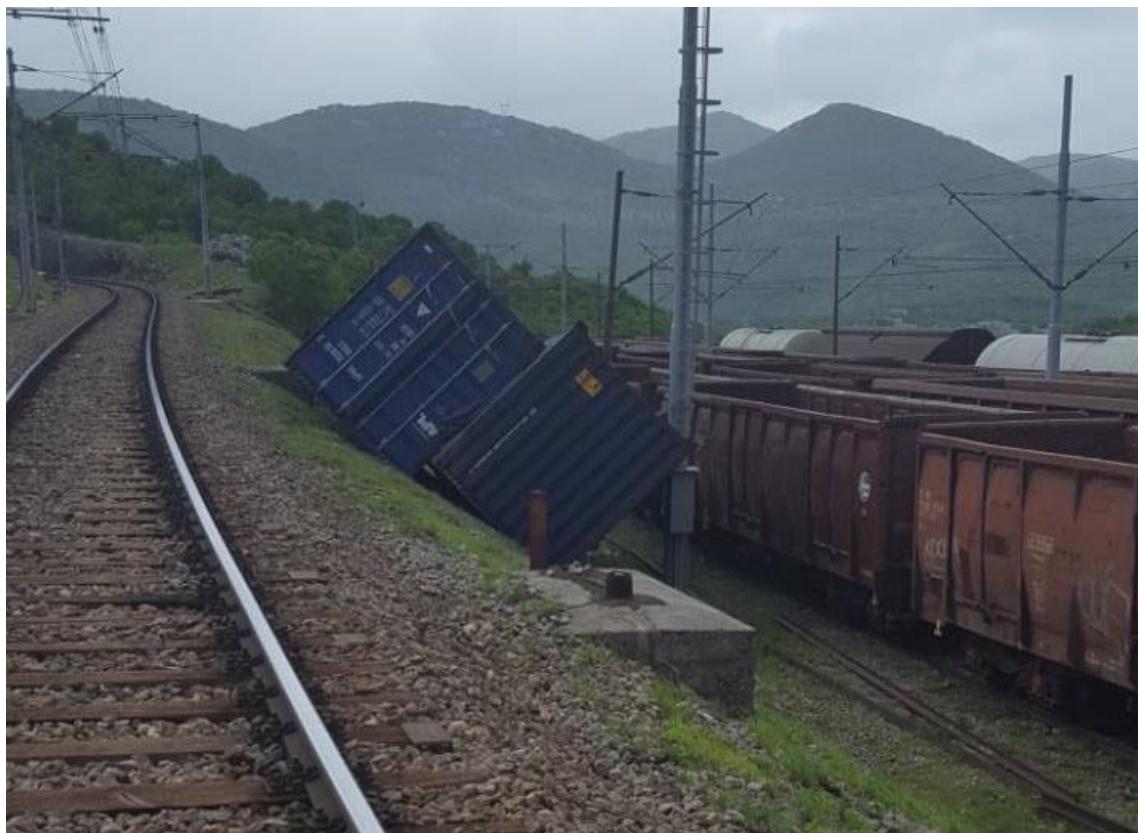
Ispali kontejneri pronađeni su na 1. garažnom kolosijeku u kolodvoru Škrljevo naslonjeni na stup kontaktne mreže broj 23., uslijed pada kontejnera na stup isti je oštećen, te se 1. garažni kolosijek zatvara za promet oko 18:15 sati.

Dolaskom u kolodvor Škrljevo (slika 5.) na području između 3. glavnog prolaznog kolosijeka i 1. garažnog kolosijeka zatečeni su kontejneri (APHU-703070-2 45G1 i TGHU-633376-8 45G1) za prijevoz robe naslonjeni na stup kontaktne mreže broj 23. u km 640+648 pruge M202.

Slika 5. – Kontejneri naslonjeni na stup kontaktne mreže (izvor slike: AIN)

U cilju sigurnosti željezničkog prometa zatvoren je 1. garažni kolosijek, dok se ne uklone naslonjeni kontejneri.

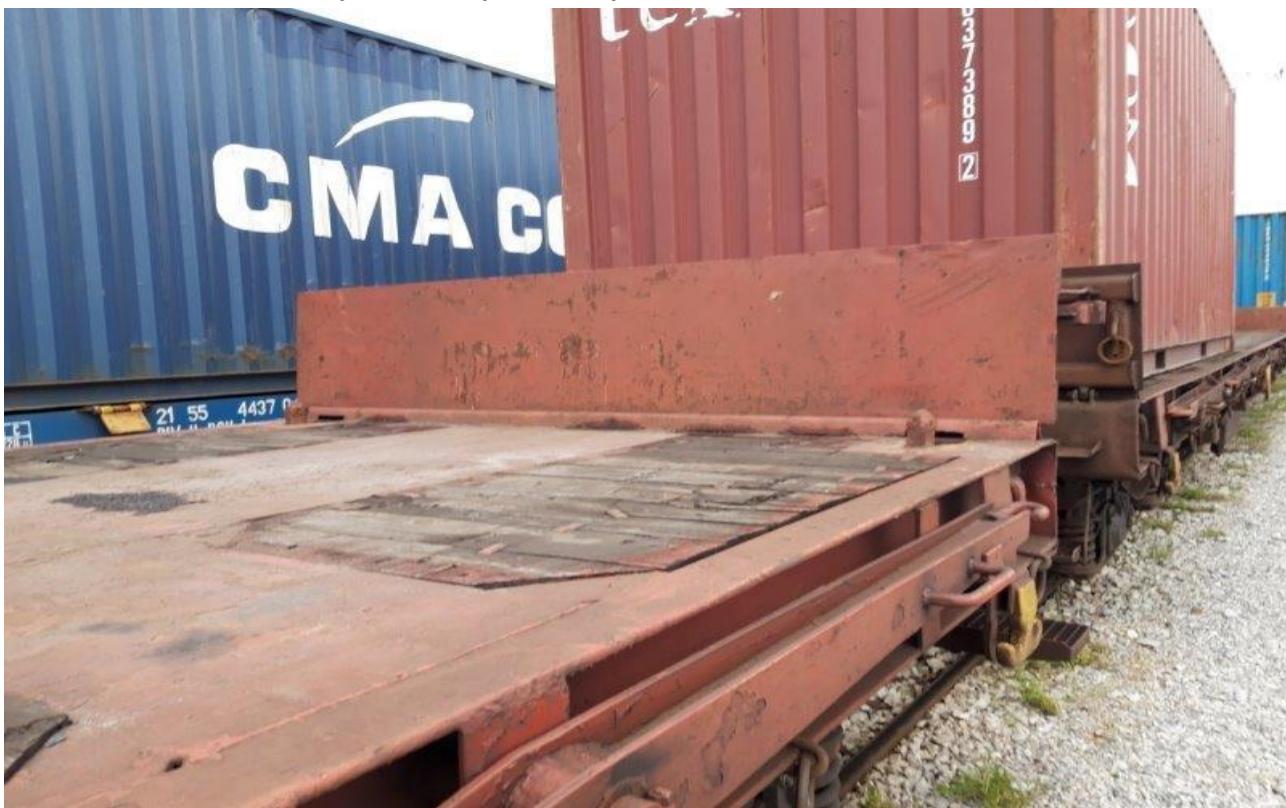
Nadalje u kolodvoru Rijeka obavljen je pregled teretnih vagona sa kojih su ispalili kontejneri, odnosno opreme (trnovi) kojom se na navedenoj seriji osigurava prijevoz kontejnera. Vidljivo je da na vagonima ne nedostaje niti jedan od trnova, te da se isti nalaze u položaju za prijevoz tereta (slika 6.). Ispali kontejneri nisu prevozili nikakav teret. Na 3. glavnom prolaznom kolosijeku i na 1. garažnom kolosijeku nisu zabilježena nikakva oštećenja. Na stupu broj 23. kontaktne mreže vidljivo je oštećenje u vidu naginjanja samog stupa, a do kojeg je došlo prilikom ispadanja kontejnera i naslanjanja istih na stup.

Slika 6. – Trnovi za osiguranje tereta na vagonima serije Rgs (izvor slike: AIN)

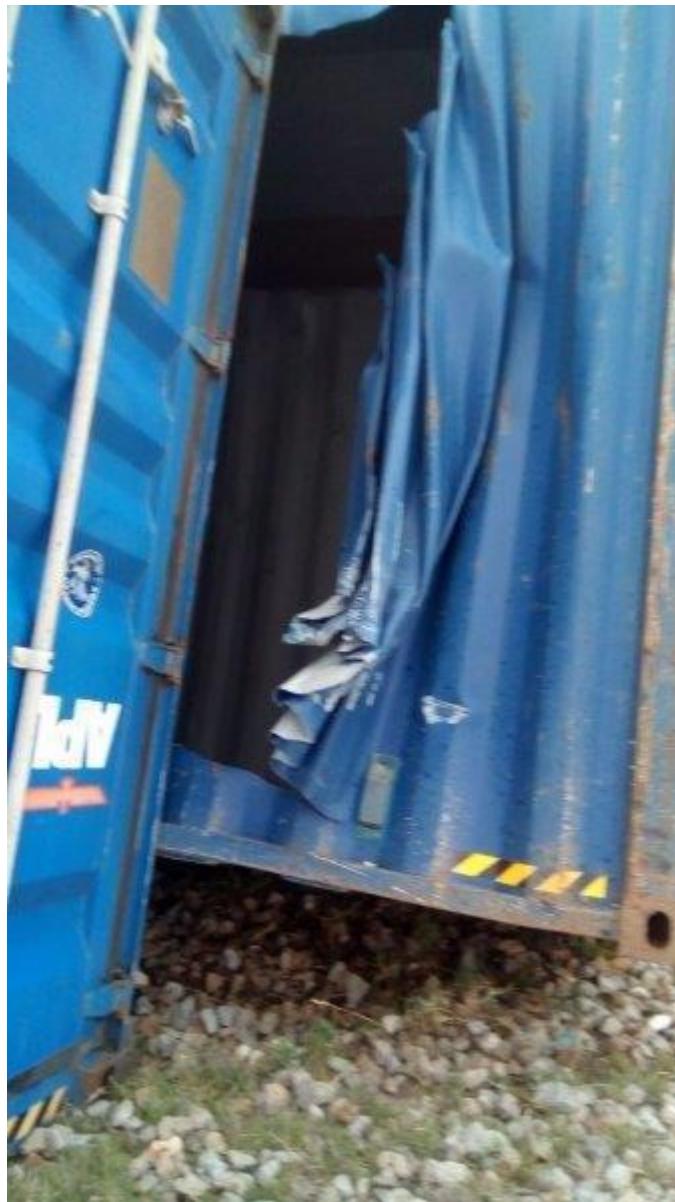
Prvi kontejner oznake APHU-703070-2 45G1 ispašao je sa vagona serije Rgs 31 55 3917 628-1, te su na istom vidljiva znatna oštećenja (slika 7.) u obliku probaja i ulegnuća metalne oplate. Drugi kontejner oznake TGHU-633376-8 45G1 naslonjen je na prethodno navedeni kontejner, te je isti prevožen na vagonu serije Rgs brojčane oznake 31 55 3917 614-1 i na istom su zabilježena oštećenja u vidu ulegnuća oplate.

Slika 7. – Oštećenja na kontejneru (izvor slike: AIN)

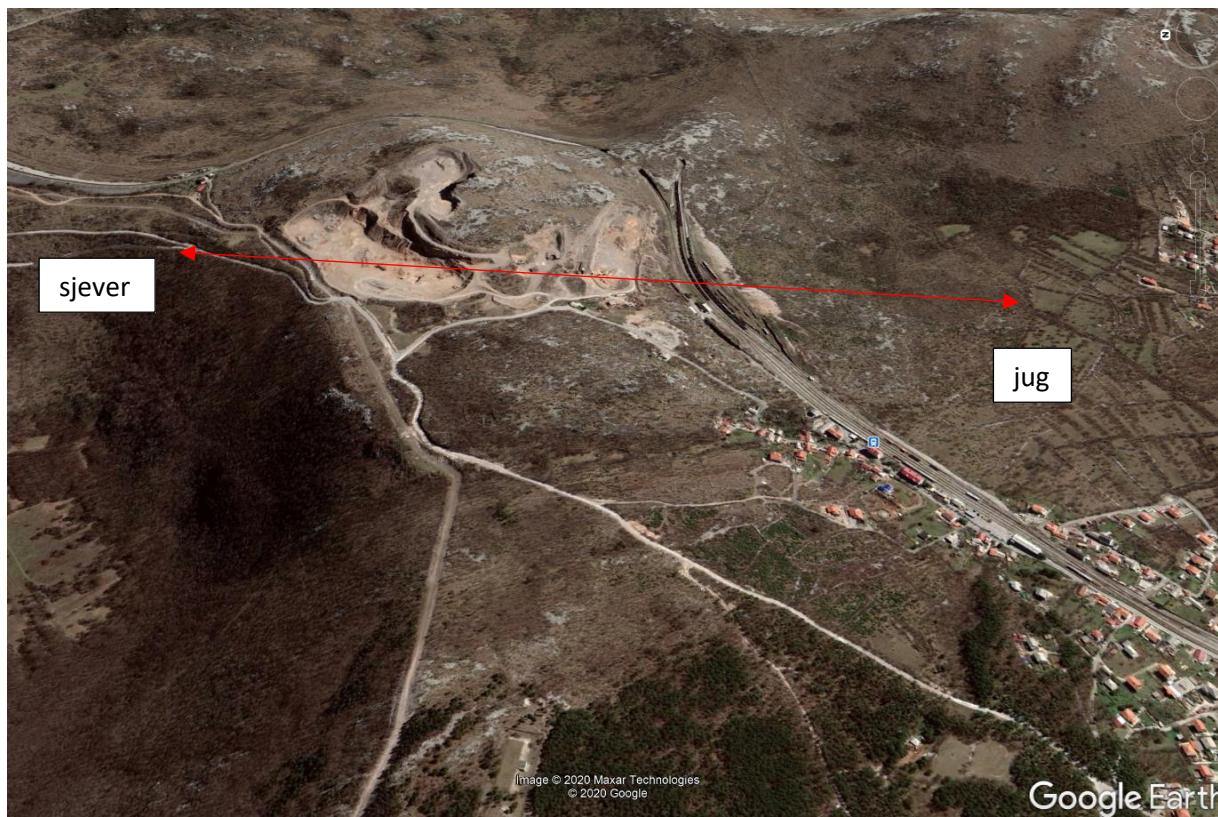
Škrljevo nalazi se pod utjecajem vjetrova tramontana (sjeverac) i bura (sjeveroistočnjak). Iznad dijela kolodvora Škrljevo (slika 8.) nalazi se područje kamenoloma Škrljevo, a gdje je prilikom dugogodišnje eksploracije istog došlo do određenih promjena na krajoliku.

Slika 8. Područje kolodvora Škrljevo prikaz iz zraka (izvor slike: Google Earth)

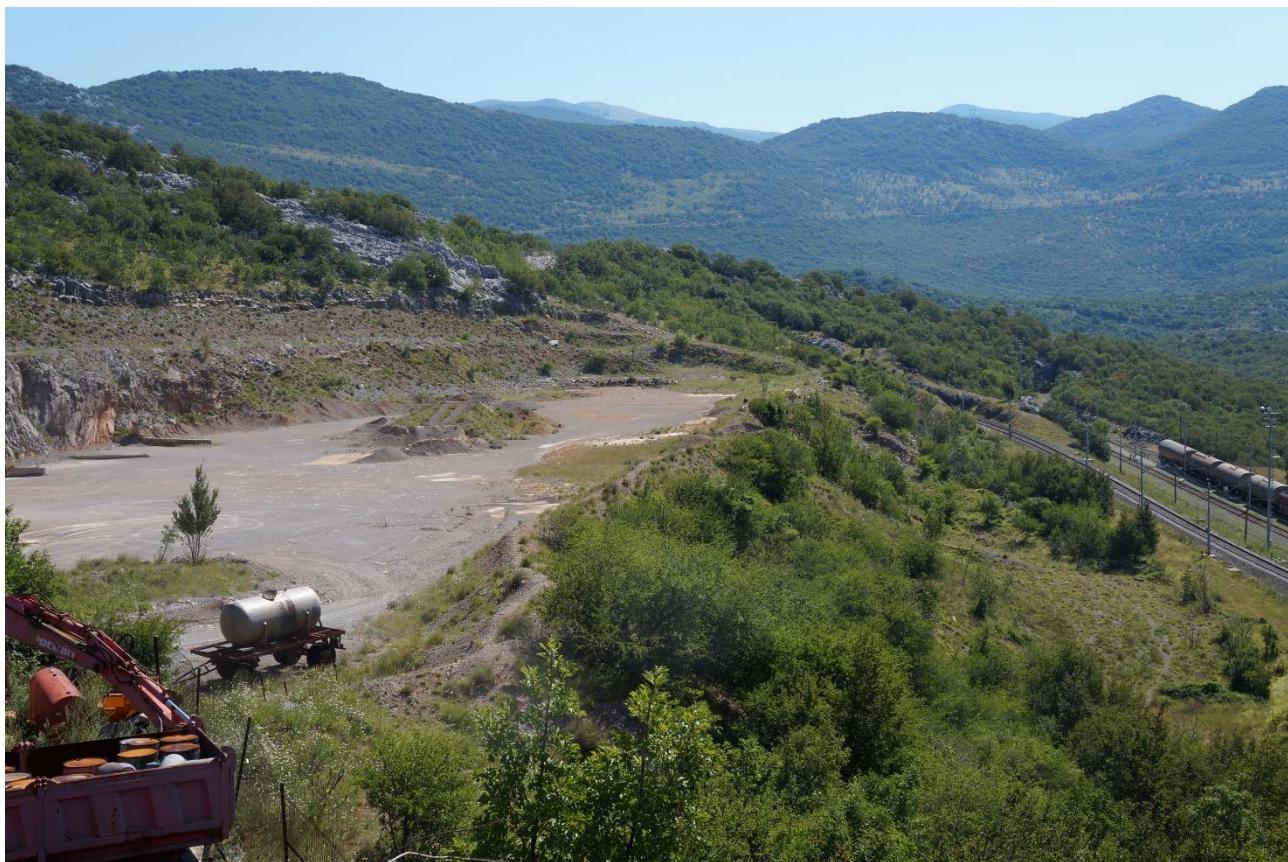
Iznad dijela kolodvora Škrljevo (slika 8. i 9.) iz smjera sjevera prostire se područje kamenoloma Škrljevo, te je tijekom dugogodišnje eksploatacije istog došlo do određenih promjena na krajoliku iznad kolosijeka kolodvora Škrljevo.

Slika 9. Područje kamenoloma iznad kolodvora Škrljevo (izvor slike: AIN)

Upravitelj infrastrukture trebao bi sukladno nastalim promjenama na okolišu iz smjera sjevera iznad kolodvora Škrljevo ugraditi dodatni uređaj za mjerjenje brzine vjetra (poglavlje 4.2.6).
