KÖZLEKEDÉSBIZTONSÁGI  
SZERVEZET

# ZÁRÓJELENTÉS-TERVEZET

**2015-0928-5**

**Vasúti baleset / Vonatok ütközése**

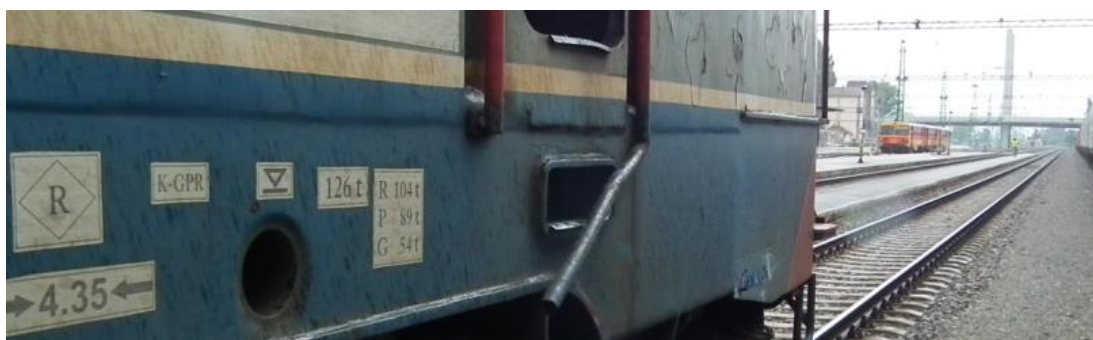
4. ábra: a mozdony sérüléseinek egy része

A horzsolódásos ütközés következtében a 44471-2 sz. vonat 400 076-6 pályaszámú mozdonyának kapaszkodója leszakadt (4. ábra), a mozdony oldalán, valamint a vonatba sorozott kocsikon a vonat elejétől a 3154 595 0673-1 psz. kocsig jelentéktelen mértékű festékleverődések keletkeztek (5. ábra).

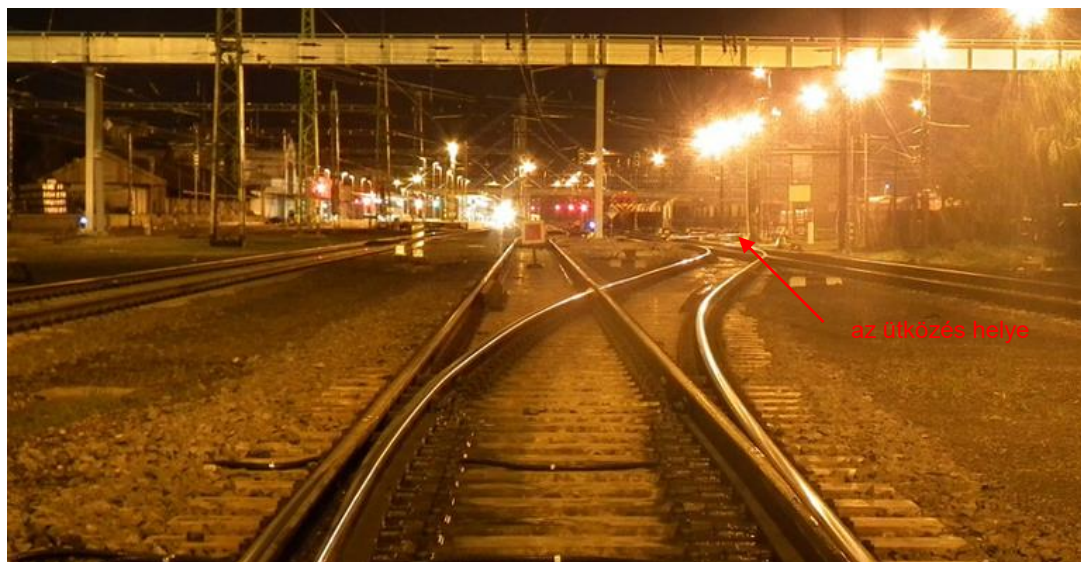
A XII. vágány vége a behaladó vonatok számára oszlopok által részben tartart. A balesetben részes, biztonsági határjelzőn túl lógó vonatvég helye célirányos figyelés esetén már kb. 190 méterről látható, az akadályra nem számítva azonban csak legfeljebb 70 méterről.

15. ábra: látkép behaladás közben  
(A kép az eseményt követően 3 héttel készült, hasonló fényviszonyok között; de az éjszakai fényképezés sajátosságai miatt a valós félhomályt nem adja vissza.)

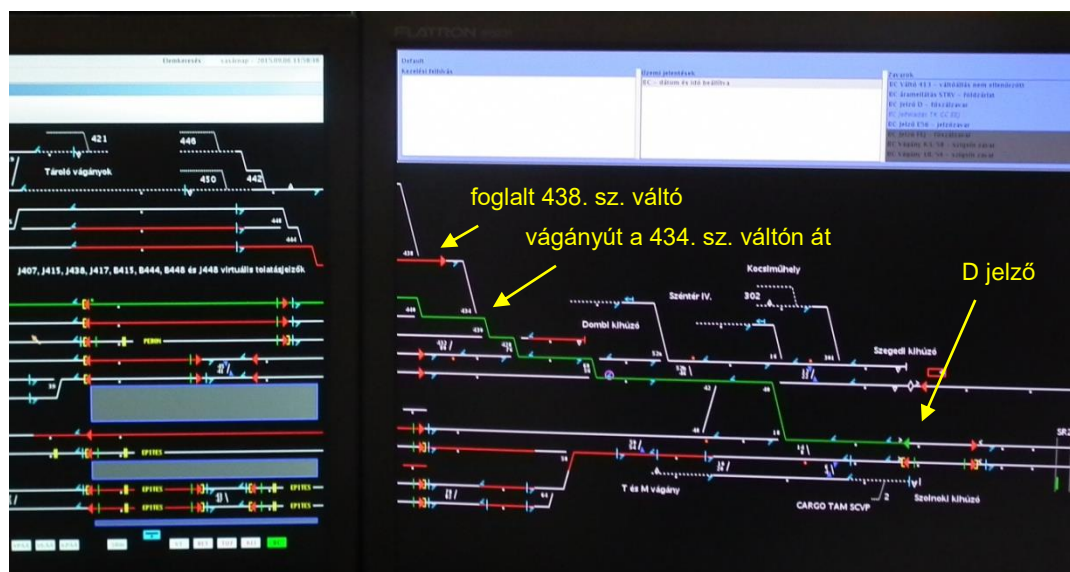
A vágányút beállítható volt, a D jelzõn a továbbhaladást engedélyező jelzés megjelent (18. ábra).

18. ábra: az első próba eredménye a biztosítóberendezés monitorán

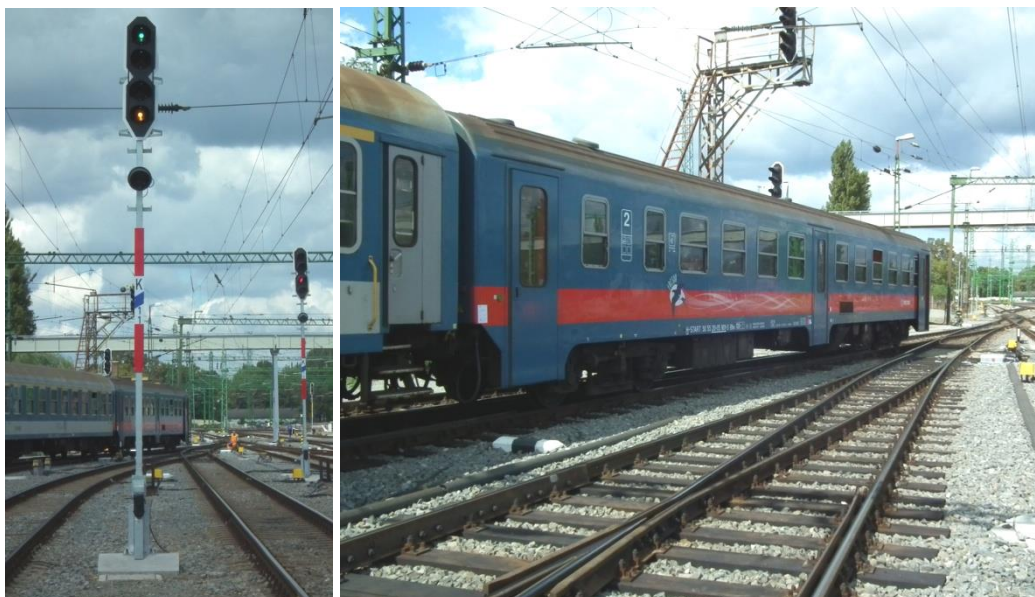
Az állomás vágányhálózatán vasúti járművek lettek a 438. sz. váltóra állítva úgy, hogy azok a biztonsági határjelzõn túl állva belenyúltak a szomszédos vágány úrszelvényébe. Ezúttal a kijáratí vágányút beállítási kísérlete történt a XI. vágányról kezdõpont felé. A K11 kijáratí jelzõn a továbbhaladást engedélyező jelzés megjelent. (19. ábra)

19. ábra: továbbhaladást engedélyező jelzés, biztonsági határjelzõn túl álló jármûnél

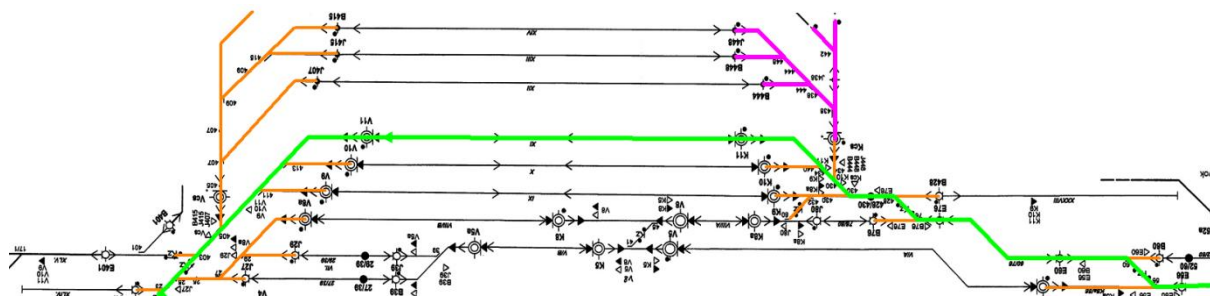
- a vonatok vágányútvját a zöld sáv jelöli;
- a terv szerint oldalvédelemnél ellenőrizendő vágányszakaszok a narancs színűek;
- a Kcs jelzőnél az ellenőrzött szakasz vége biztonsági határjelzőn kívül van (tehát a kis mértékben, de a másik vágányt már veszélyeztető módon kívül maradt járművek ellen nem véd);
- a Kcs jelzőnél lévő szakaszvégpont-jelölés elhagyásával (amint a túloldalon, a Vcs jelzőnél ez a helyzet) az ellenőrzés kiterjedne a lila szakaszokra is, azaz a védelem megfelelő lenne.

28. ábra: a XI. vágányt érintő vágányutak terv szerinti oldalvédelme

A Kcs jelzőnél lévő, oldalvédelemnél ellenőrzött szakasz végének jelölése az a hiba, ami a tervezéskor bekerült, illetve amit később a tervek ellenőrzése nem tárt fel (2.2.6.1).

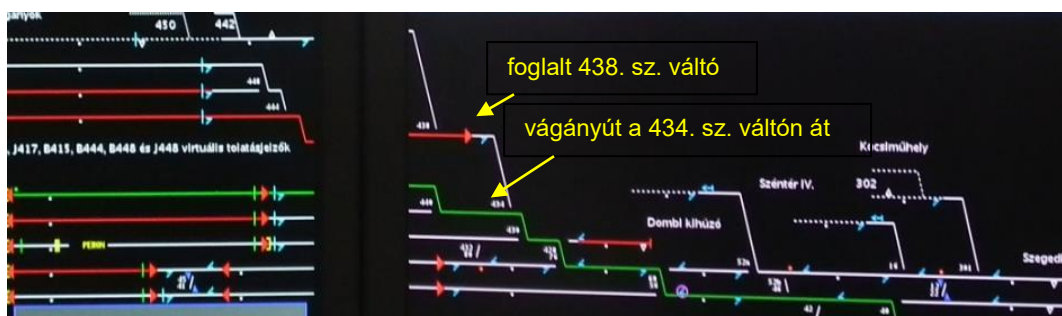
A laborteszt, illetve a helyszíni, részben szimulált bemeneti jelekkel való teszt viszont nem alkalmas arra, hogy a pályageometriai sajátosságokból (2.2.4) eredő hibák felismerhetők legyenek. A kezelői felület torzított helyszínrajzán nem dönthető el, hogy mely foglaltsági szakaszok veszélyesek a szomszédos vágányutakra (29. ábra), ez egy kényszerű sajátossága az irányítási célokra viszont áttekinthetőbb monitorképnek.

29. ábra: a torzított helyszínrajzon nem látható, hogy a 438-as váltó foglaltsága veszélyes a XI. vágányra
