# Untersuchungsbericht

Aktenzeichen: 60uu2015-09/007-3323

## Gefährliches Ereignis im Eisenbahnbetrieb

Ereignisart:	Bahnübergangsunfall
Datum:	12.09.2015
Zeit:	06:05 Uhr
Benachbarte Betriebsstellen:	Kirn - Bad Sobernheim
Streckennummer:	3511
Kilometer:	43,119

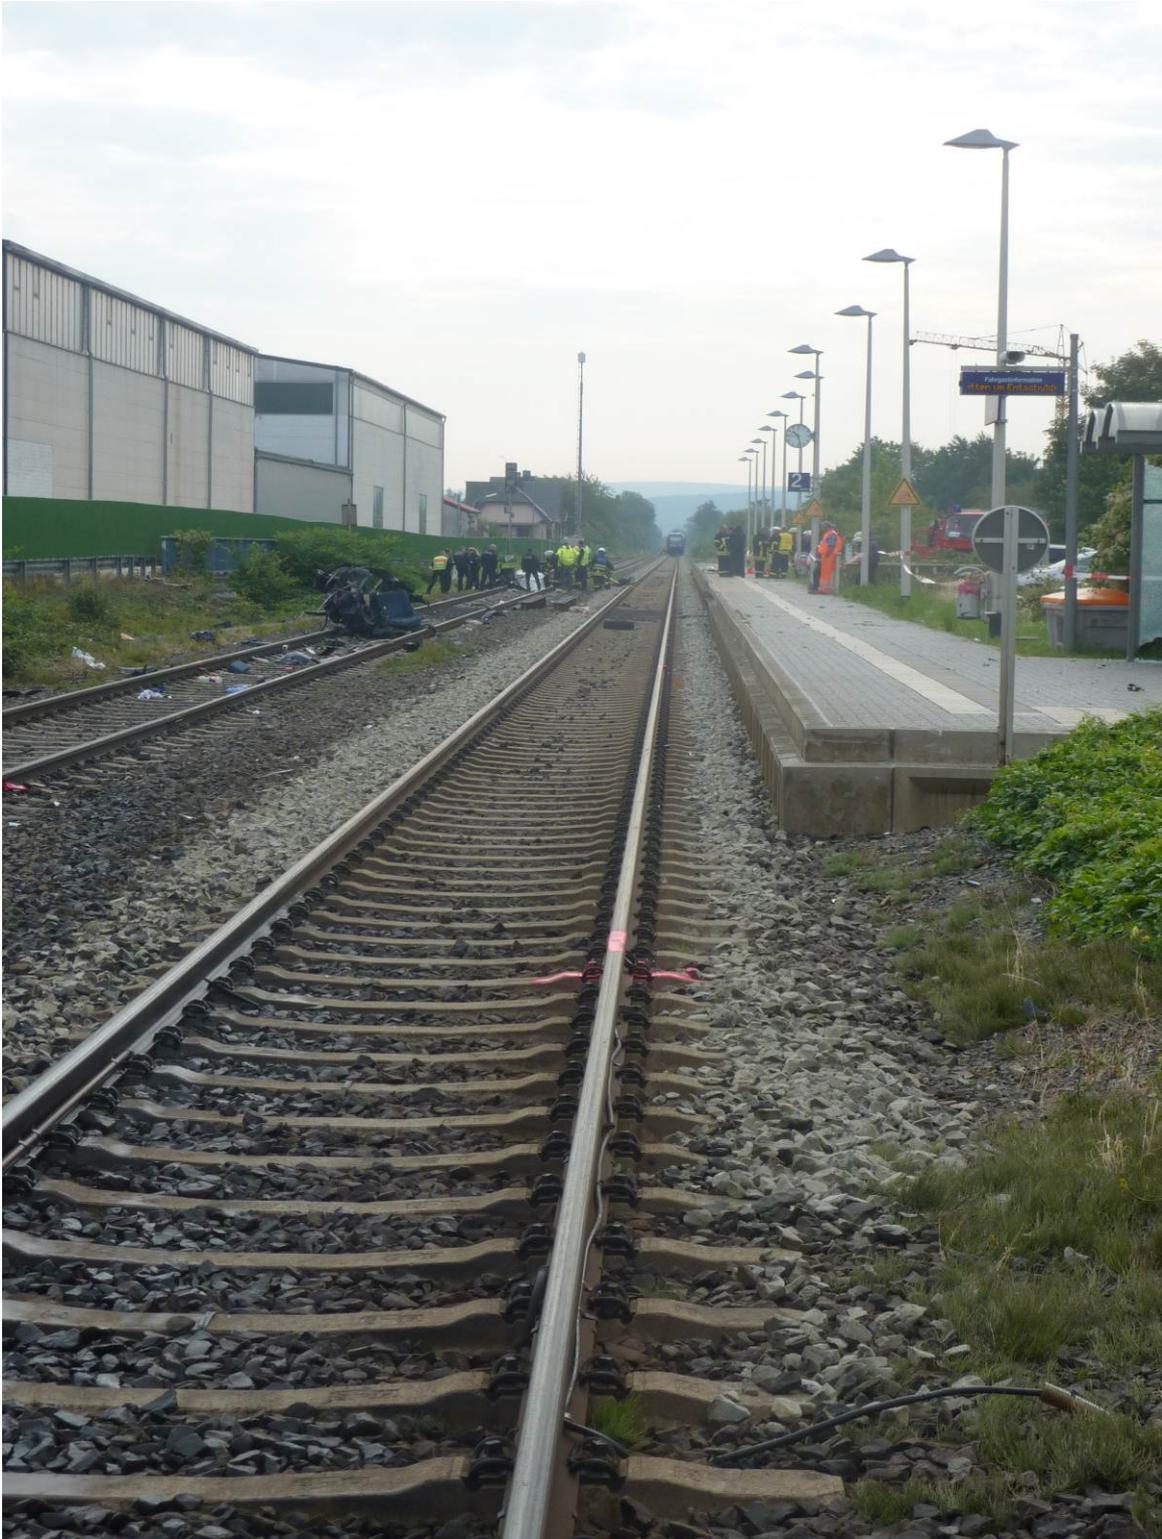
Durch den Zusammenprall sterben 5 Personen im Pkw. Der Pkw wird vollständig zerstört. Es entsteht erheblicher Sachschaden an dem Schienenfahrzeug. Außerdem kommt es zu Betriebsbeeinträchtigung auf der Strecke 3511 Bingen (Rhein) Hbf - Saarbrücken Hbf durch Streckensperrung.

Abb. 1: Aufnahmen an der Unfallstelle

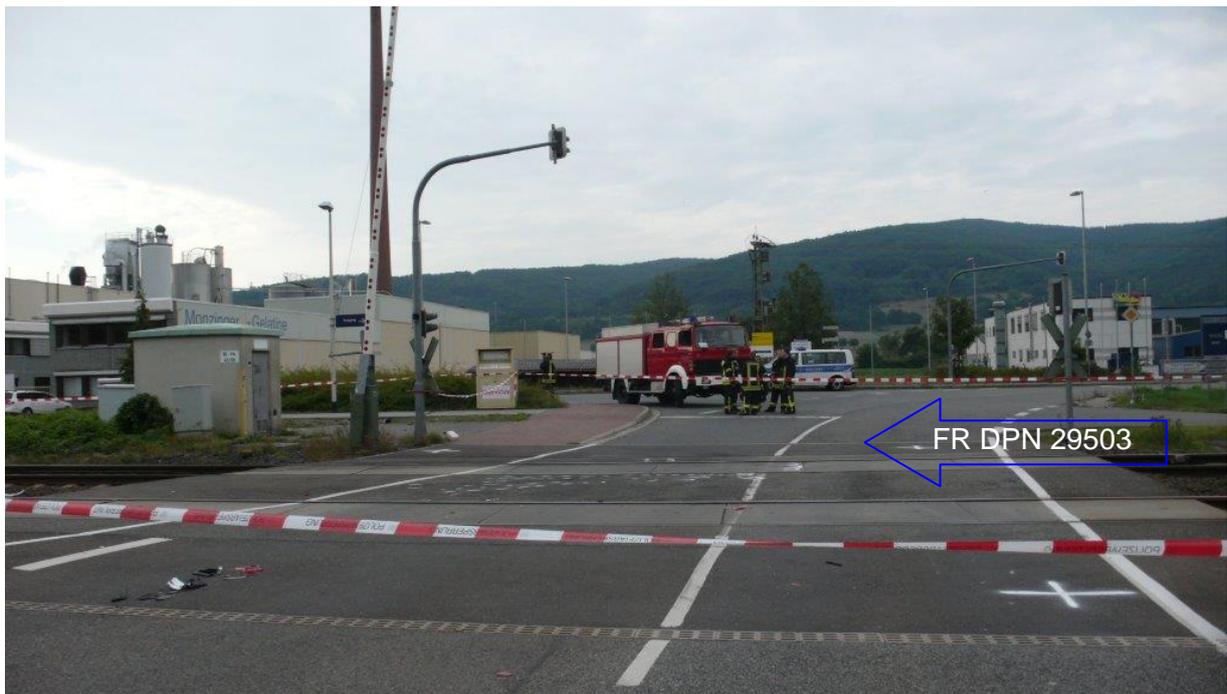
Abb. 2: Spurensicherung an der Unfallstelle

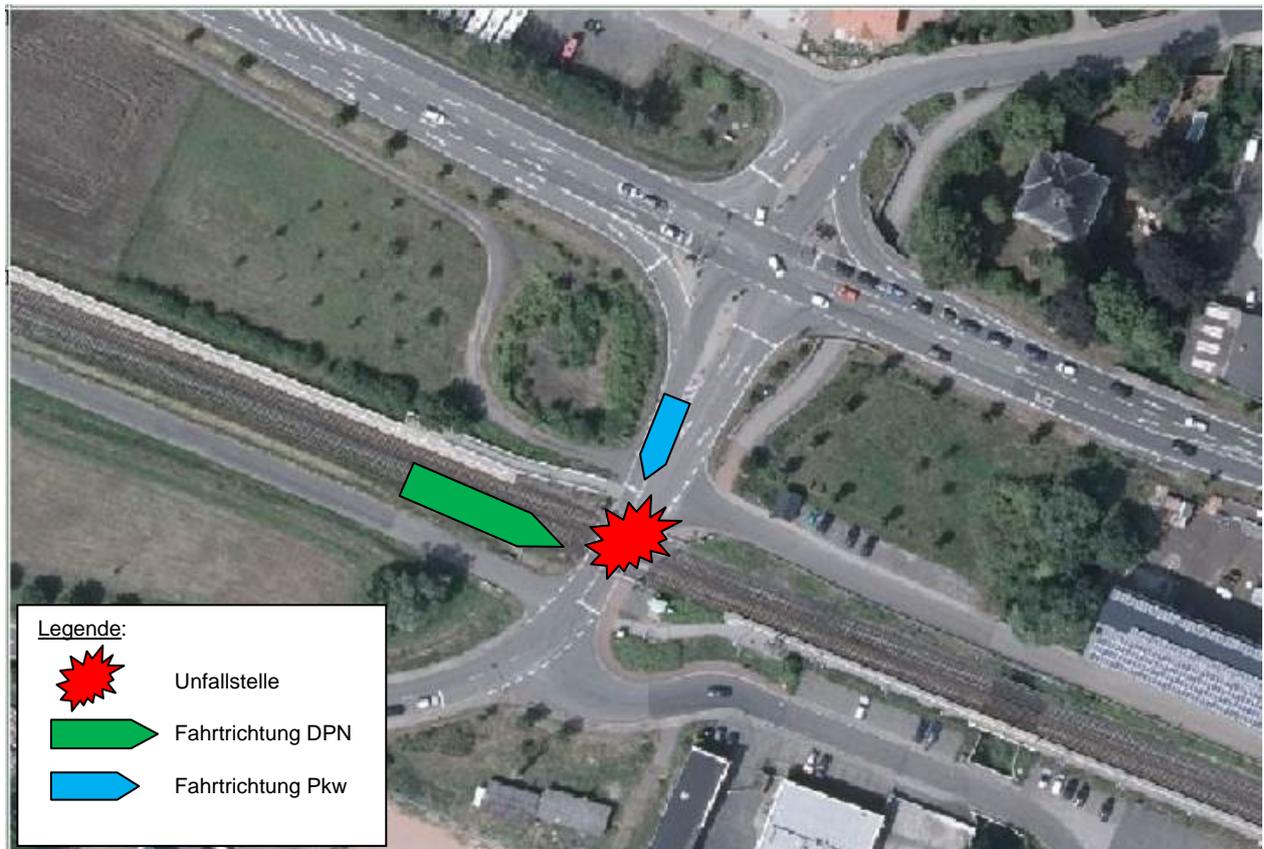
Der DPN 29503 verlässt pünktlich um 06:00 Uhr den Bahnhof Kirn in Richtung Bad Sobernheim. Bei Annäherung an den Bahnübergang in km 43,119 erkennt der Triebfahrzeugführer (Tf) einen Pkw, der um die geschlossenen Halbschranken fährt. Trotz eingeleiteter Schnellbremsung des Tf nach Erkennen der Gefahr durch den Pkw kommt der Zug nach der Kollision erst ca. 500 m hinter dem BÜ zum Stehen. Durch den Aufprall wird der Pkw in mehrere Teile zerrissen. Die Pkw-Wrackteile liegen in Fahrtrichtung des Zuges hinter dem Bahnübergang, überwiegend im Bereich des benachbarten Streckengleises Bad Sobernheim - Kirn, auf mehreren Quadratmetern zerstreut. Die Evakuierung der Reisenden dauert bis ca. 8:10 Uhr. Die Weiterbeförderung der Reisenden erfolgt mit Bus und Taxi. Im Anschluss wird das Schienenfahrzeug auf Anordnung der Ermittlungsbehörden zur weiteren Begutachtung in das Betriebswerk (BW) des Eisenbahnverkehrsunternehmens vlexx überführt.

Abb. 3: Luftaufnahme des BÜ mit FR des Zuges und Pkw, sowie Aufprallpunkt am BÜ.

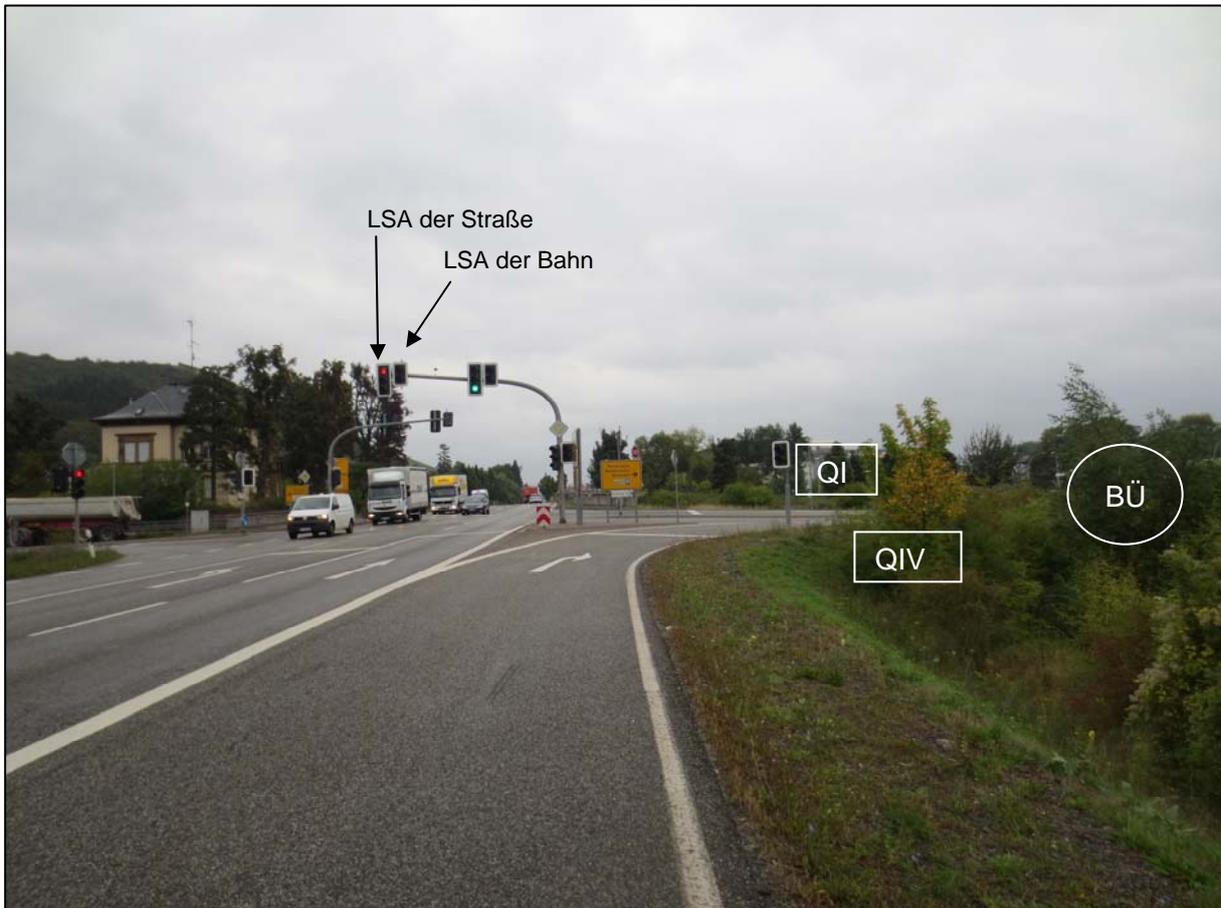
An der Kreuzung B 41/Soonwaldstr. wurde eine Lichtsignalanlage (LSA) und zusätzlich wurde zur Sicherung des BÜ eine BÜSTRA zur LSA der Straße installiert. Die Ankündigung auf den BÜ erfolgt ca. 22 m vor dem BÜ mit dem Verkehrszeichen Z 151 (Bahnübergang). Zusätzlich sind die Verkehrszeichen Z 276 (Überholverbot für Kraftfahrzeuge aller Art) und das Zusatzzeichen Z 1012-35 (bei Rot hier halten) installiert. Das Ankündigungszeichen einseitig rechts ist innerorts in dem Entfernungsabstand zum BÜ ausreichend.

Sowohl im I. Quadranten wie auch im IV. Quadranten befinden sich Einmündungen in die Straße „Zum Kaisergarten“, im I. Quadranten mündet die Straße „Vor dem Bahnhof“, im IV. Quadranten eine Feldzufahrt. Die Straße „Vor dem Bahnhof“ endet als Sackgasse und wurde bei der Einmündung mit dem Verkehrszeichen Z 357 (Sackgasse) beschildert. Das Ankündigungszeichen Bahnübergang Z 151 und Zusatzzeichen Z 1000-11 befinden sich ca. 63 m vor der Einmündung. Der Fahrbahnbelag der Feldzufahrt im IV. Quadranten besteht

nur aus einer wassergebundenen Decke und führt im weiteren Verlauf nur zu bewirtschafteten Feldern. Hier ist kein Ankündigungszeichen BÜ angebracht.

Abb. 4: Aufnahme B 41 r.d.B

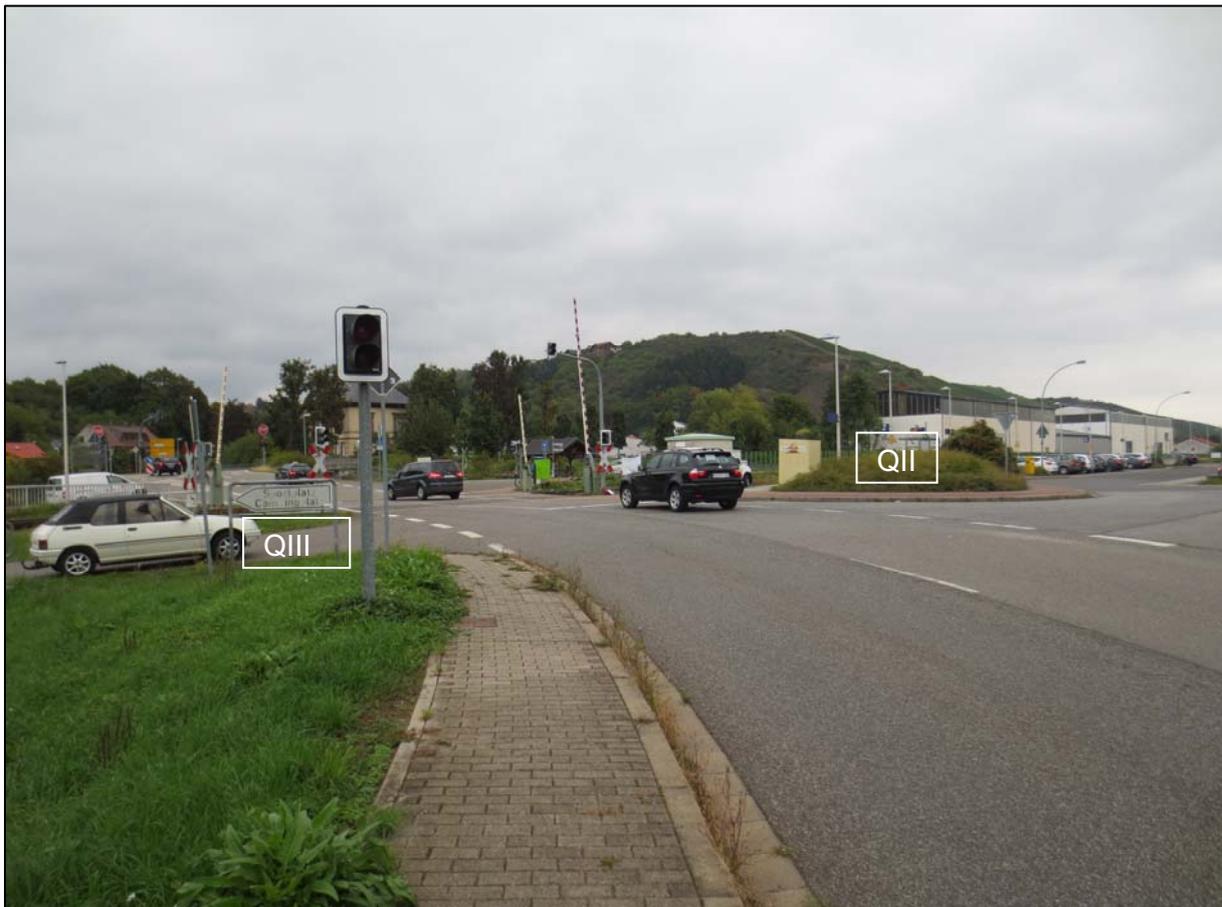
Die Ankündigung auf den Bahnübergang erfolgt beidseits der Straße mit dem Verkehrszeichen Z 156 (dreistreifige Bake – vor Bahnübergang) in einer Entfernung von ca. 230 m vor dem BÜ. Ca. 158 m vor dem BÜ wurde die zweistreifige Bake beiderseits der Straße aufgestellt. Die letzte Ankündigung vor dem BÜ ist die beidseits aufgestellte einstreifige Bake ca. 75 m vor dem BÜ.

Im II. Quadranten befinden sich die Ankündigungszeichen Bahnübergang Z 151 mit Z 1000-21 am ersten Lampenmast ca. 52 m vor der Einmündung. Die Ankündigungszeichen Z 151 mit Z 1000-11 befinden sich im III. Quadranten ca. 30 m vor der Einmündung.

Abb. 5: Aufnahme l.d.B

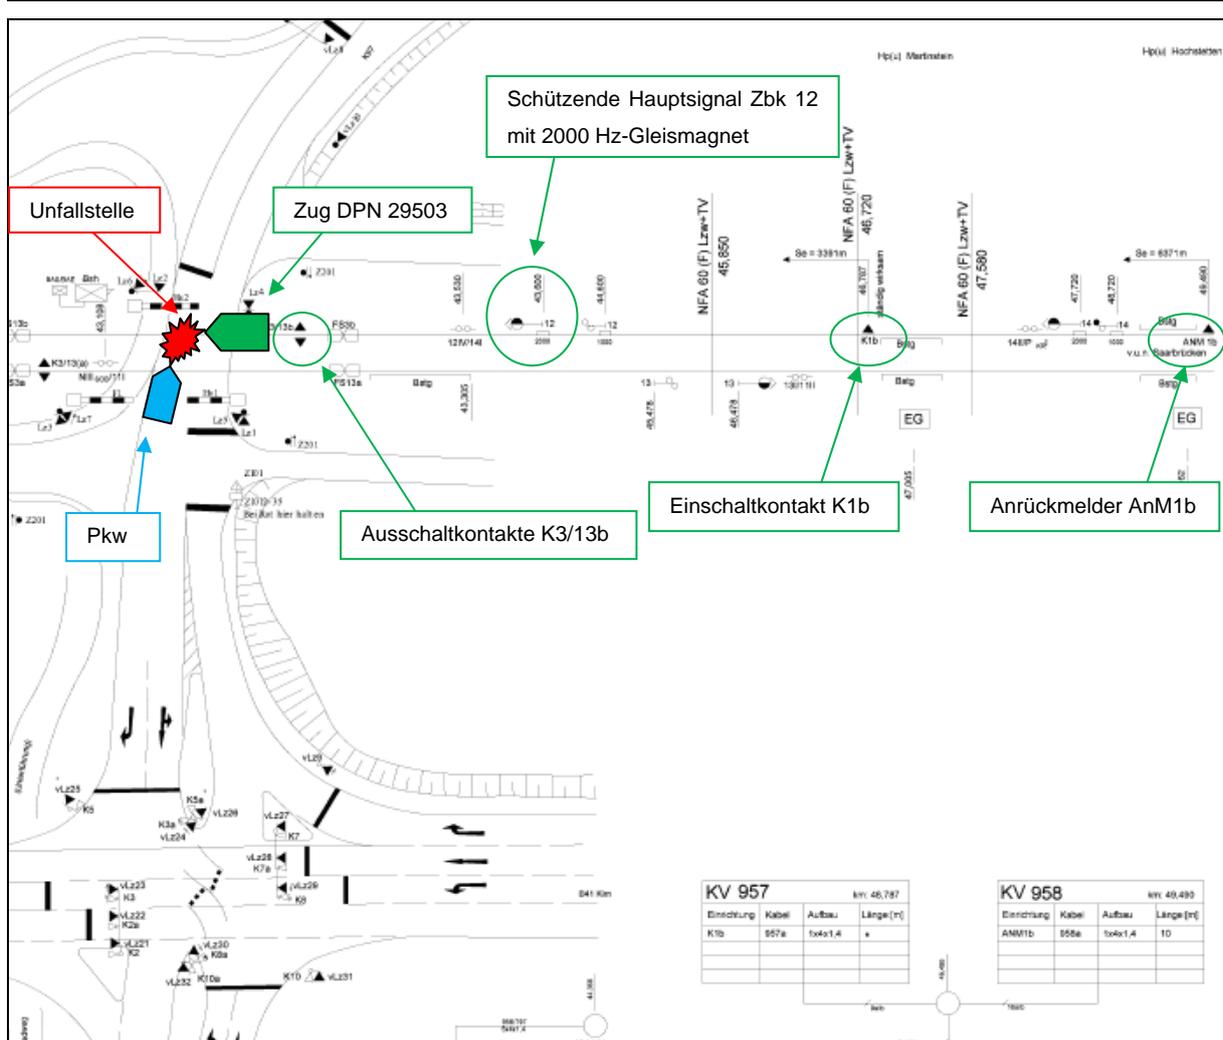
Abb. 6: Skizze BÜ Monzingen mit FR des Zuges und Pkw, sowie Aufprallpunkt am BÜ.

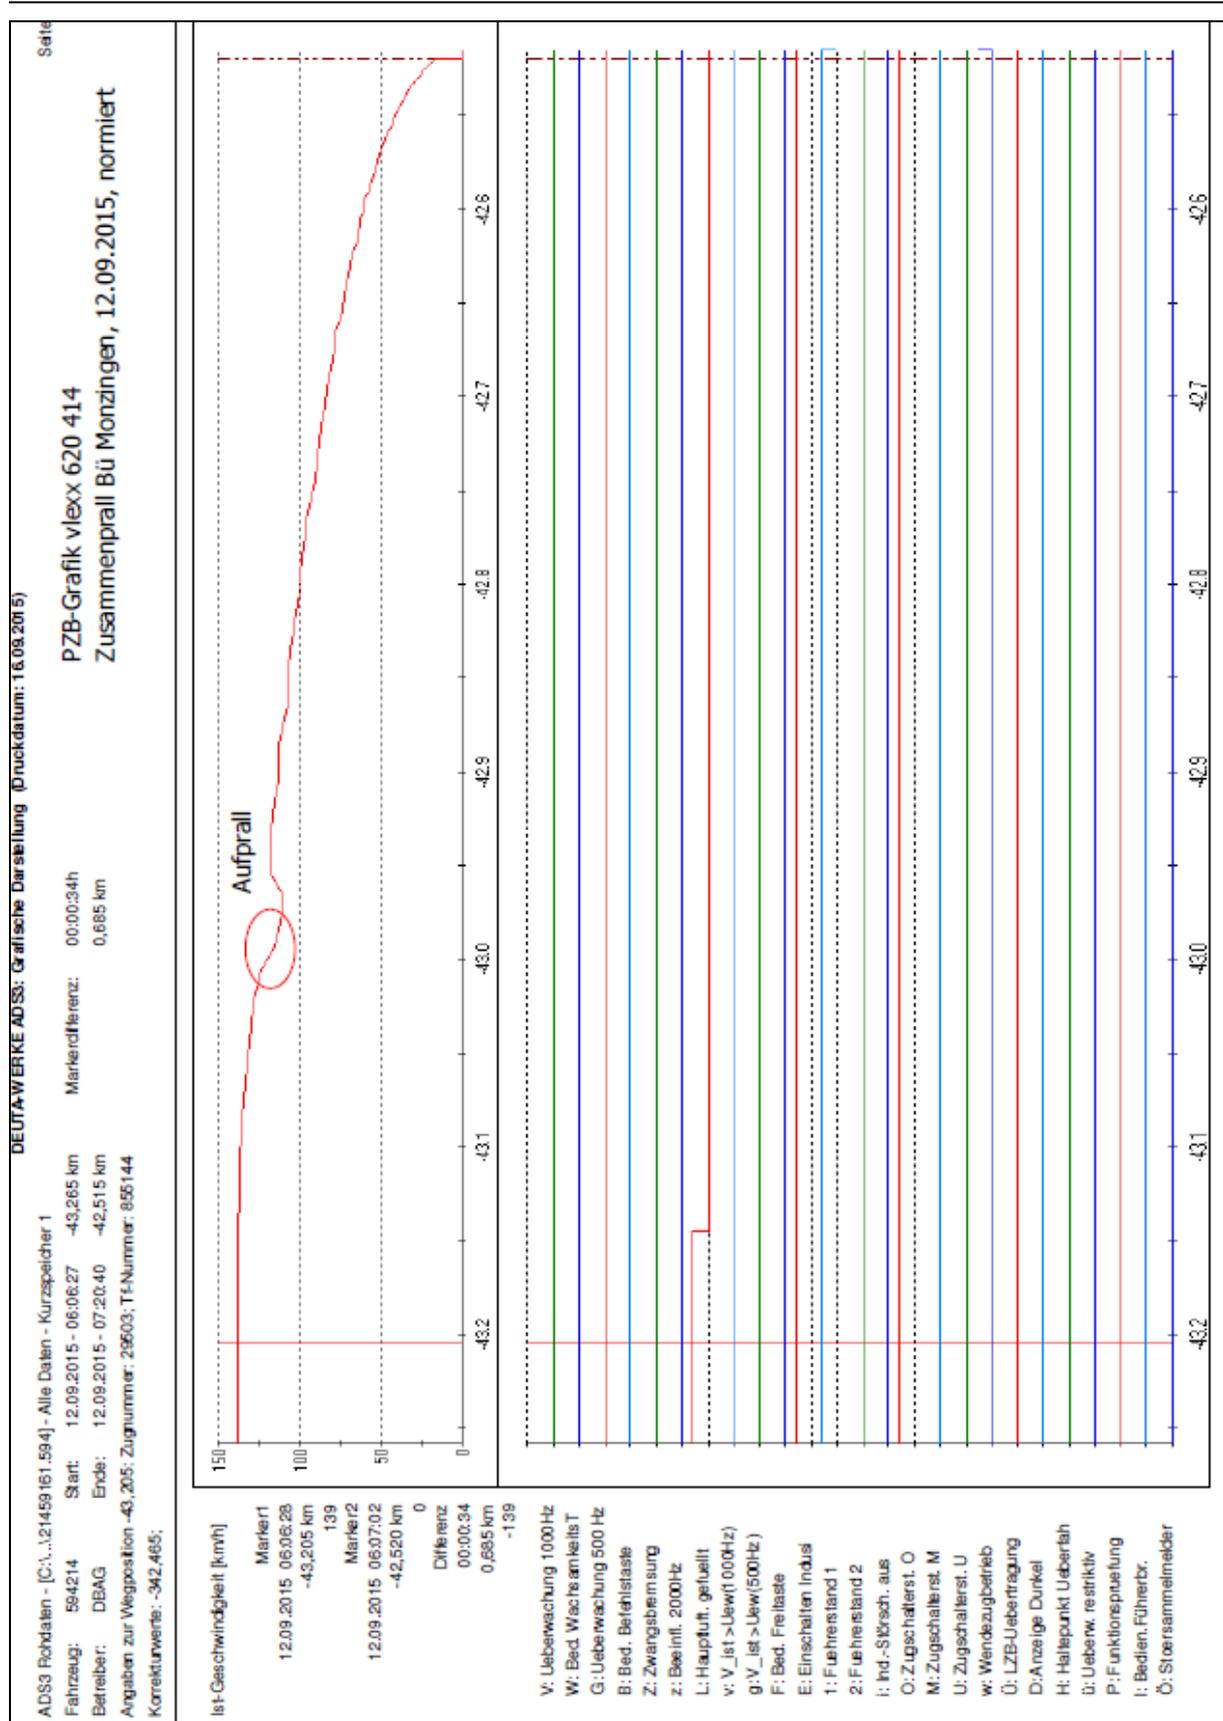
Laut Registrierung der EFR setzte die „L“ Spur in km 43,165 bei einer Geschwindigkeit von 139 km/h aus. Das Aussetzen der „L“ Spur <sup>[1]</sup> bedeutet, dass hier die Bremswirkung des Zuges einsetzt. In der Registrierung wird der Weg der wirkenden Bremse <sup>[2]</sup> von km 43,165 bis zum Stillstand in km 42,520 angezeigt. Der Bremsweg des Zuges ermittelt sich aus der Addition des Vorbremsweges und dem Weg der wirkenden Bremse. Der Vorbremsweg ist der Weg, den der Zug zurücklegt, vom Einleiten des Bremsvorganges bis die Bremskraft zu wirken beginnt. Hierfür müssen mehrere technische Handlungen im Schienenfahrzeug ablaufen. Der Vorbremsweg wird, je nach Fahrzeugtyp mit einer bis zwei Sekunden zum Ansatz gebracht. Bei der Annahme von nur einer Sekunde wäre der Zug nochmals bei einer Geschwindigkeit von 139 km/h ca. 38,6m ungebremst gefahren. Abschließend ist zum Bremsweg (Vorbremsweg und Weg der wirkenden Bremse) noch die Reaktionszeit des Triebfahrzeugführers hinzu zu addiert werden. Diese Reaktionszeit (Erkennen der Gefahr und Bedienhandlungen auf dem Führerstand) kann im Mittelwert mit zwei Sekunden veranschlagt werden. Folglich durchfährt der Zug bei der o.g. Geschwindigkeit eine Strecke von ca. 77 m.

Abb. 8: graf. Darstellung der EFR-Daten

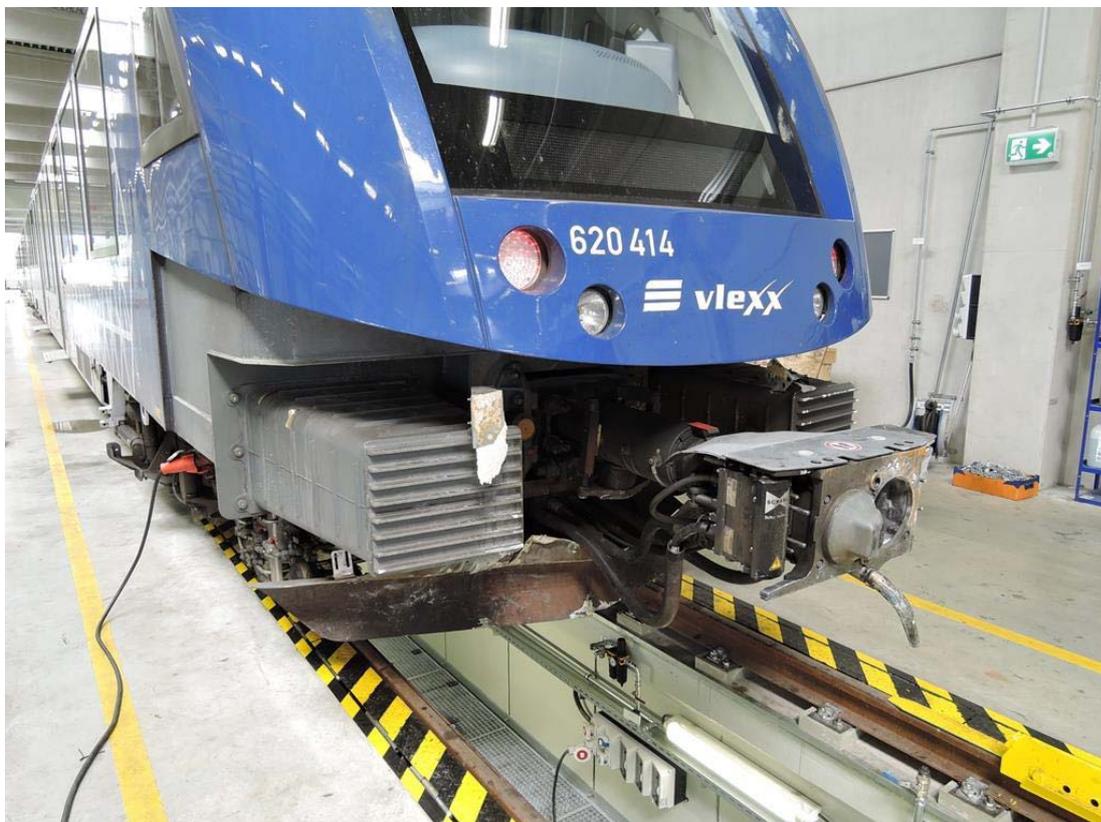
Abb. 10: VT 620 414 in der Werkstatt nach dem Unfall

Das Inspektionsprotokoll der letzten Überprüfung der Bremsen am 03.09.2015 im Instandhaltungswerk Mainz weist keine Mängel auf. Ein technischer Mangel an dem Eisenbahnfahrzeug wird als Unfallursache oder den Unfall begünstigend ausgeschlossen.

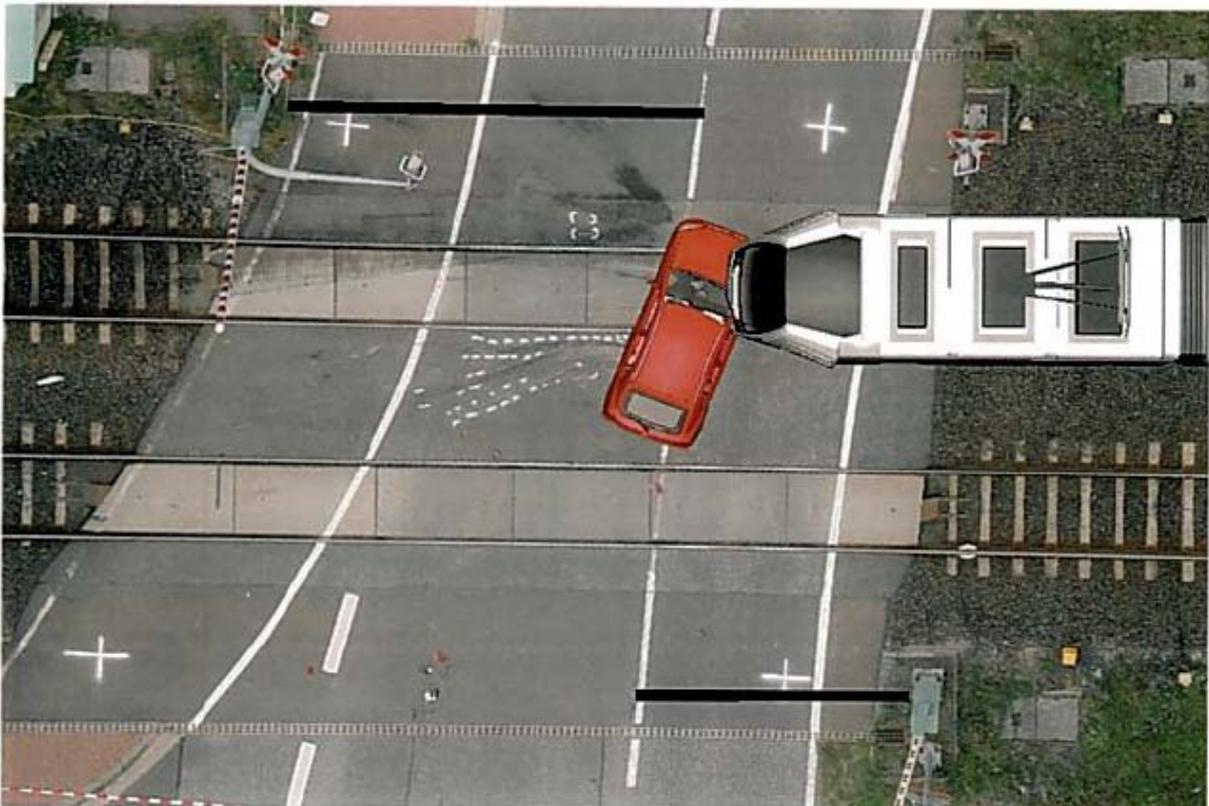
Das Straßenverkehrsgutachten des Ing.-Büro Schuler & Schäfer zeigt in etwa die Kollisionsstellung der Fahrzeuge auf der Fahrbahn. Zusammenfassend lässt sich feststellen, dass sich die Kollision auf dem Bahnübergang etwa in der Mitte des rechten Gleises aus Richtung Kirn ereignete. Die dargestellte Kollisionsstellung wäre vom Pkw beim Umfahren der geschlossenen Halbschranke, von der linken Fahrspur kommend, erreichbar.

Abb. 11: Skizze der Kollisionsstellung, Fahrrichtung des Zuges und Pkw. (Fußgängerschranke im I.°Quadranten nicht dargestellt)
