# Untersuchungsbericht

Aktenzeichen: BEU-uu2019-04/005-3323

## Gefährliches Ereignis im Eisenbahnbetrieb

Ereignisart:	Zugkollision
Datum:	13.04.2019
Zeit:	13:23 Uhr
Bahnhof:	Düsseldorf Abstellbahnhof
Gleis:	19
Kilometer:	1,1

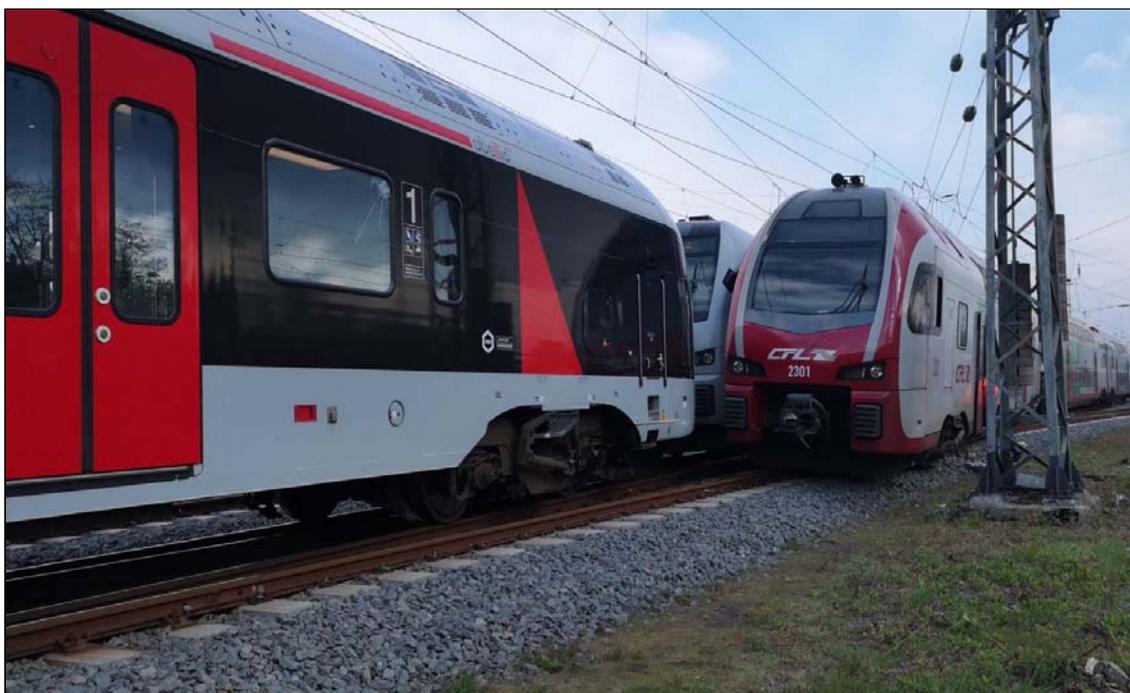
Abbildung 3: Unfallstelle

Die Abbildungen 3 und 4 zeigen den Standort der Züge nach dem Ereignis.

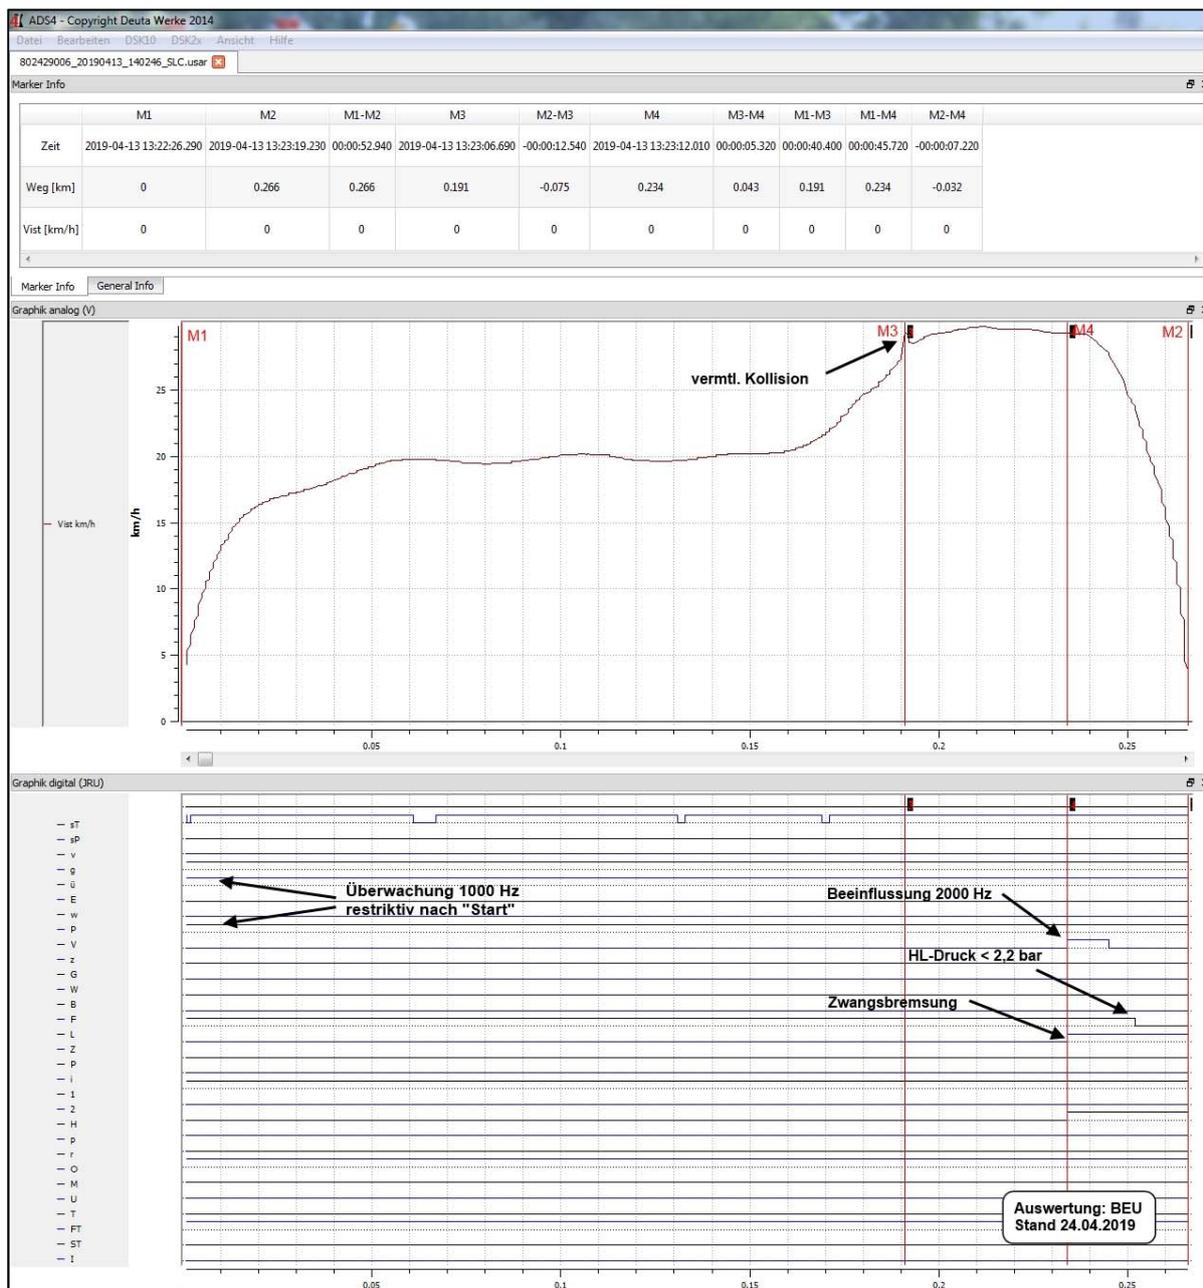
Abbildung 8: EFR Daten DLr 92365 bearbeitet durch BEU

Der Tf setzte seinen Zug um ca. 13:22:26 Uhr in Bewegung (M1). Dabei wurde der Zug zunächst bis auf ca. 20 km/h beschleunigt. Nach einer kurzen Beharrungsfahrt wurde die Geschwindigkeit weiter erhöht. Innerhalb dieser zweiten Beschleunigungsphase wurde um ca. 13:23:06 Uhr, nach einer Fahrstrecke von ca. 191 m, ein kurzer Geschwindigkeitssprung auf ca. 29 km/h aufgezeichnet (M3). Dieser Sprung in der Geschwindigkeitskurve deutet auf den Zeitpunkt der seitlichen Kollision durch Zug RE-D 5106 hin. Nach einem weiteren Fahrweg von ca. 43 m wurde um ca. 13:23:12 Uhr eine Zwangsbremmung durch einen 2000 Hz Gleismagneten mit anschließender Druckabsenkung in der HL registriert (M4). Daraufhin kam der Zug nach einem Bremsweg von ca. 32 m um ca. 13:23:19 Uhr zum Stillstand (M2). Dieser Weg entsprach in etwa der Entfernung, in der die Zugspitze nach dem Unfall hinter dem Gruppenausfahrtsignal stand. Insgesamt legte Zug DLr 92365 einen Fahrweg von ca. 266 m zurück.

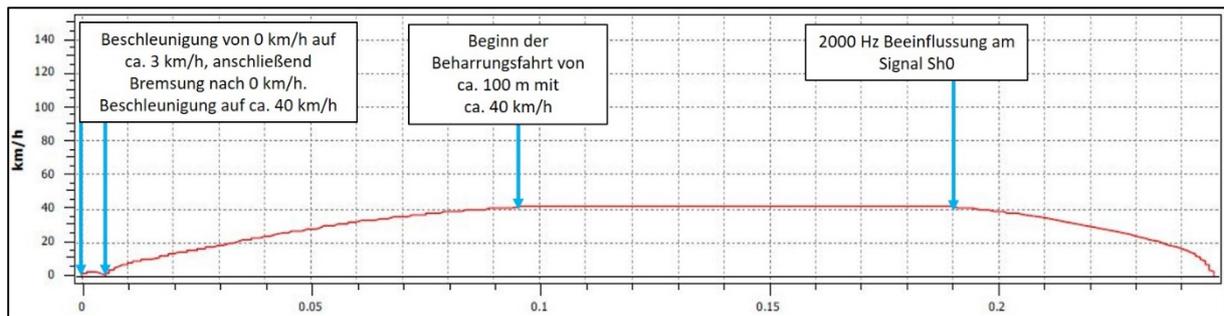
Abbildung 9: EFR Daten RE-D 5106 in Fahrtrichtung hinteres Aufzeichnungsgerät

Die Auswertung der Elektronischen Fahrtenregistrierung (EFR) von Zug RE-D 5106 war wegen eines technischen Defektes des EFR Aufzeichnungsgerätes im vorderen Führerraum des Zuges D-RE 5106 nicht möglich. Es konnten lediglich die Aufzeichnungen aus dem Gerät des in Fahrtrichtung hinteren Führerraumes ausgewertet werden. Aufgezeichnet wurden deshalb ausschließlich der Fahrweg und die gefahrene Geschwindigkeit. PZB-Signale, wie bspw. eine 2000 Hz Beeinflussung mit anschließender Zwangsbremmung, wurden dadurch nicht aufgezeichnet. Diese konnten jedoch anhand der aufgezeichneten Bremskurve und der zurückgelegten Strecke in Verbindung mit der Position des 2000 Hz Gleismagneten am *Hs17<sup>I</sup>* rekonstruiert werden.

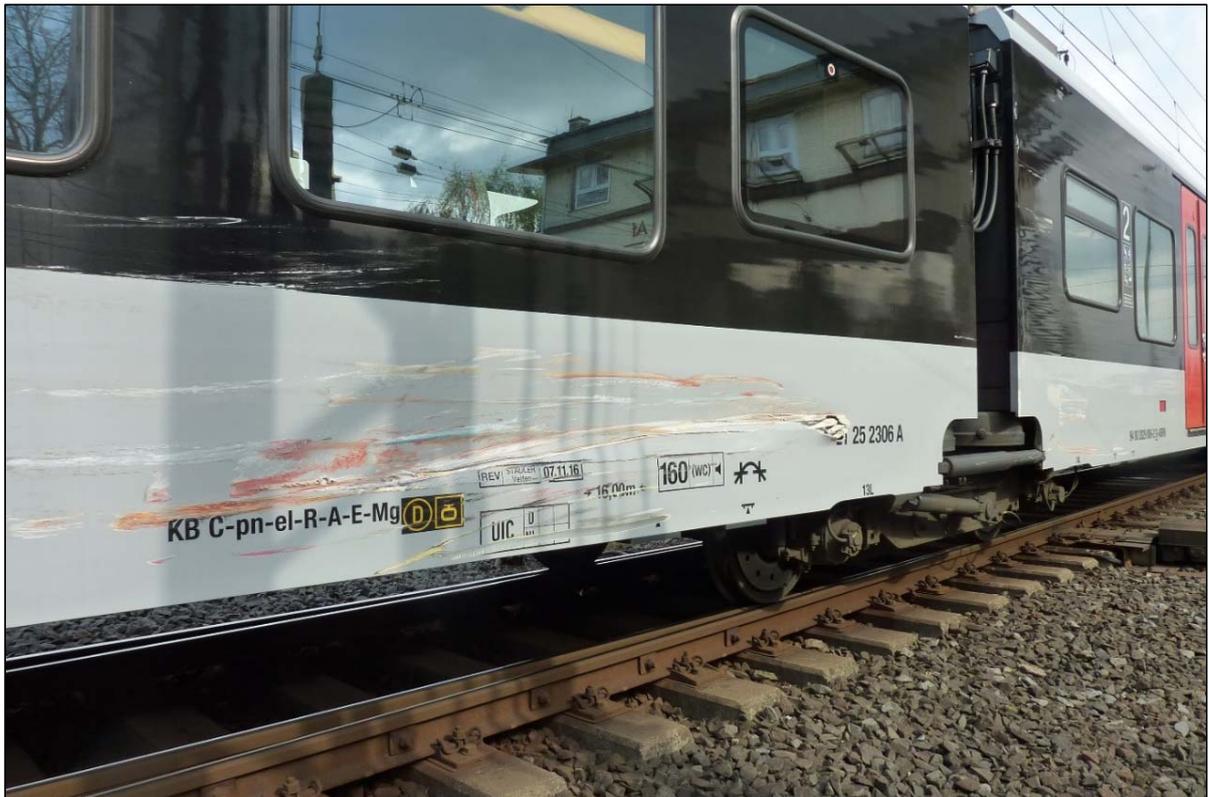
Abbildung 12: Beschädigungen am DLr 92365

Beide Triebzüge wurden bei der Zugkollision beschädigt. Während sich die Schäden von DLR 92365 ab dem zweiten Wagen über die linke Seite der ersten Zuginheit verteilten, waren die Beschädigungen bei Zug RE-D 5106 in erster Linie im Bereich des vorderen Führerraums zu finden. Das vordere Drehgestell des ersten Wagens war vollständig entgleist.
