Untersuchungsbericht

Aktenzeichen: BEU-uu2019-08/005-3323

Gefährliches Ereignis im Eisenbahnbetrieb

Ereignisart:	Zugkollision
Datum:	13.08.2019
Zeit:	17:10 Uhr
Bahnhof:	Wanne-Eickel Gbf
Gleis:	302
Kilometer:	24,1

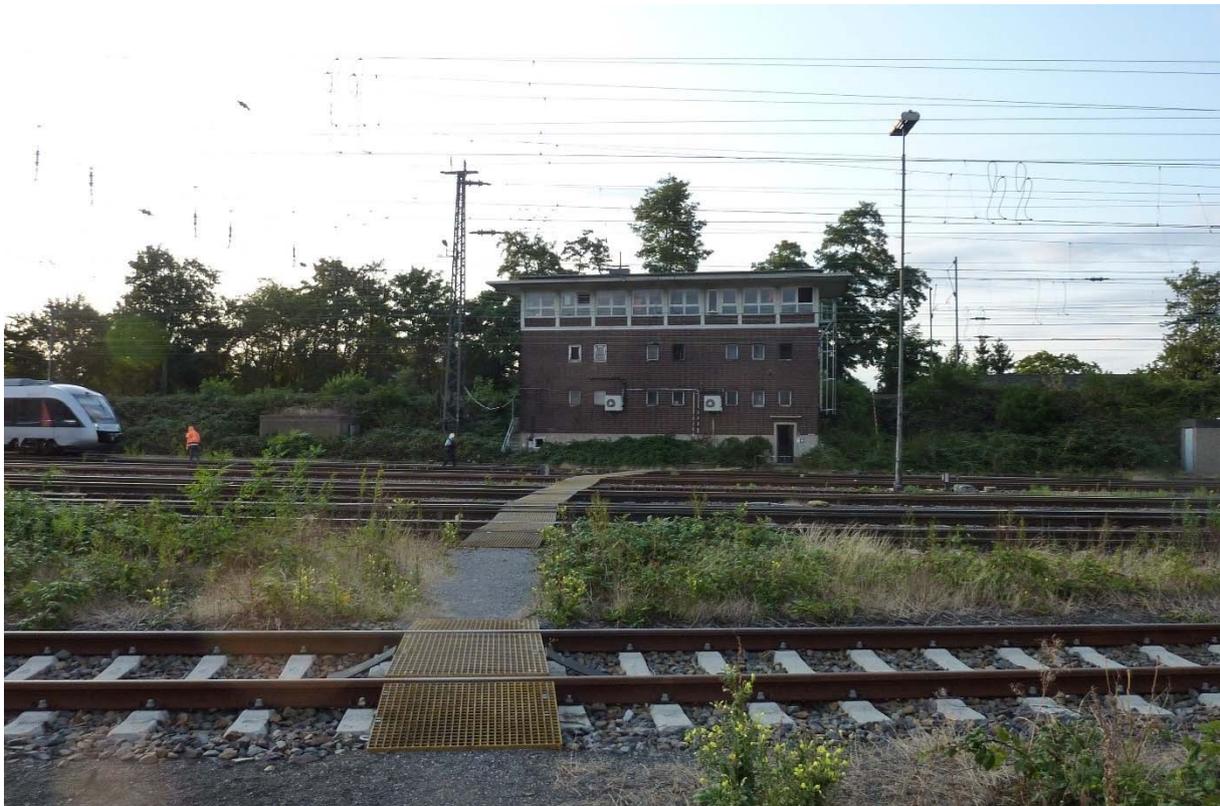
Abbildung 3: Stellwerk Wof mit Zugspitze DPN-G 89399

Der Kollisionsort auf der Weiche 641 befand sich in unmittelbarer Nähe zum Stellwerksgebäude Wof wie die nachfolgende Abbildung zeigt.

Eventuell hätte die Fdl-in bei der Bedienung der MT statt der FHT aufgrund der Nähe zum Fenster den nicht grennzeichenfrei stehenden letzten Wagen erkennen können.

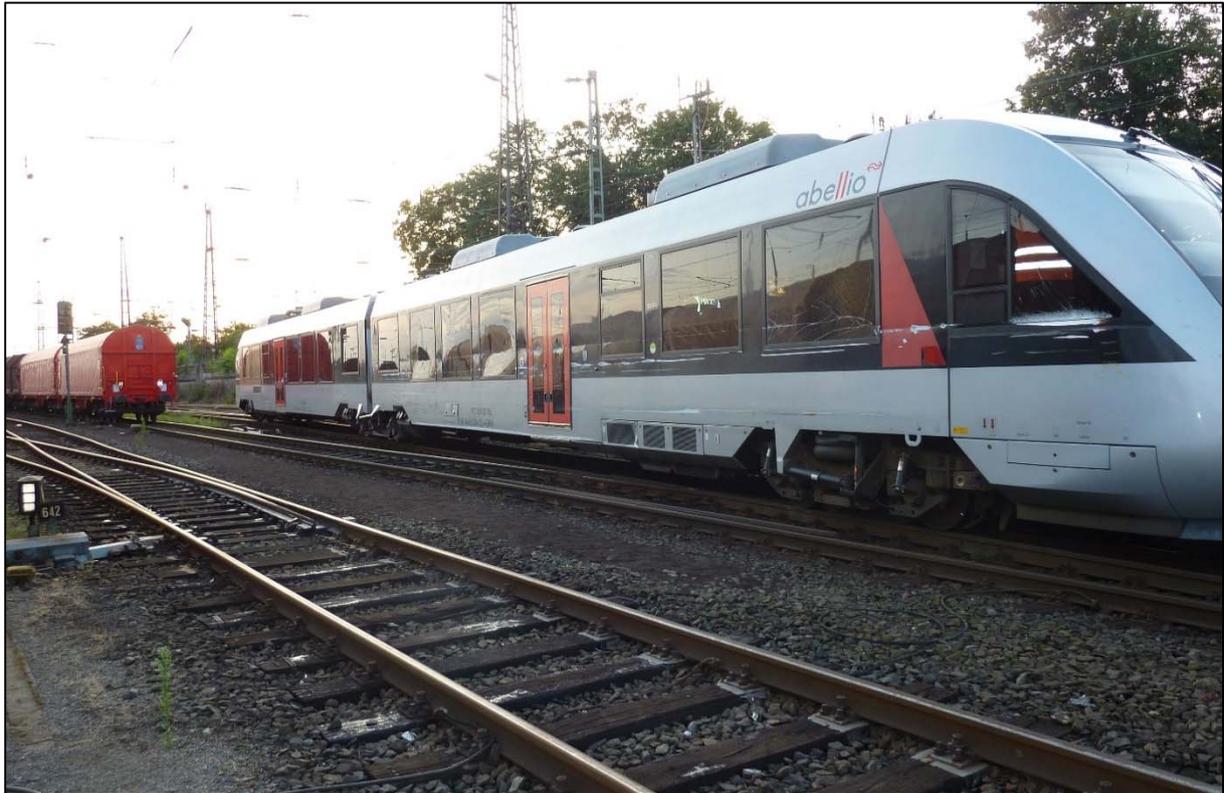
Abbildung 4: Standort beider Fahrzeuge nach der Kollision auf der Weiche 641

Am Fahrzeug 95 80 0648 328-2 des EVU Abellio Rail NRW GmbH entstanden durch die Kollision an der in Fahrtrichtung rechten Seite Schäden am Fahrzeugaufbau. Nach der Kollision stand der Güterzug grenzzeichenfrei in der Weiche 641, wie die folgende Abbildung verdeutlicht.

Spuren der Kollision waren in der Weiche 641 ca. 9 m entfernt vom zugehörigen Grenzzeichen zu finden. Der Zustand der Fahrbahn war ohne Befund. Ein kausaler Zusammenhang mit dem Ereignis konnte nicht hergestellt werden.

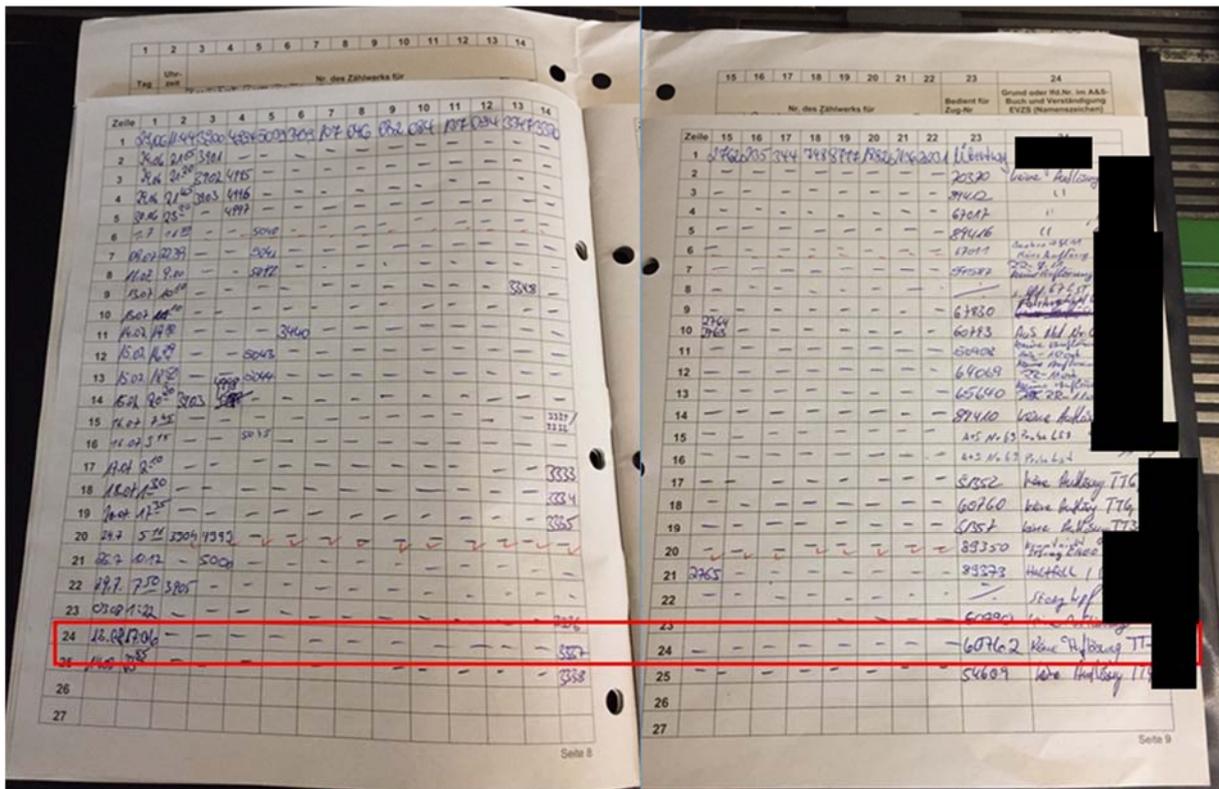
Abbildung 7: Nachweis der Zählwerke, Bedienung der FHT für GS 60762

Die Überprüfung der Unterlagen auf dem Stellwerk ergab, dass mit Bedienung der FHT die Fahrstraßenfestlegung für den nach Gleis 4 ost eingefahrenen GS 60762 hilfsweise aufgelöst wurde. Diese Hilfsbedienhandlung ist im Nachweis der Zählwerke mit der Nummer 3337 und dem Grund „Keine Auflösung TT- 4 o“ dokumentiert. In der Zeit vor dem Ereignis waren im Nachweis der Zählwerke wiederholt Einträge zu einer Fahrstraßenauflösung mittels der

Hilfsbedienhandlung FHT zu finden.

Die Überprüfung der Unterlagen auf dem Stellwerk ergab, dass mit Bedienung der FHT die Fahrstraßenfestlegung für den nach Gleis 4 ost eingefahrenen GS 60762 mit der Zählwerks-

nummer 3337 um 17:06 Uhr und dem Grund „Keine Auflösung TT-4o“ hilfsweise durch die Fdl-in aufgelöst wurde. Durch die Bedienung der FHT wurde es der Fdl-in technisch ermöglicht, die Ausfahrzugstraße des DPN-G 89399 vom Asig AA aus Gleis 302 nach Herne-Rottbruch einzustellen. Ob die Fdl-in vor der Bedienung der FHT zunächst mittels der MT versuchte, die Fahrstraße des Güterzuges aufzulösen, kann rückwirkend nicht mehr nachvollzogen werden, da diese Bedienung als Regelbedienhandlung nicht der Zählpflichtigkeit unterliegt. Die Bedienung der MT hätte bei besetzter Weiche auch zu der Auflösung der Fahrstraße geführt und wäre aufgrund der technischen Modifikation des Schienenkontaktes S 44 und seiner Funktionsweise auch bei noch besetzten Fahrwegelementen möglich gewesen, da die Anlage technisch nach Zeitablauf in die Grundstellung zurückkehrt.

Im Nachweis der Zählwerke und in korrespondierenden Einträgen im Arbeits- und Störungsbuch zeigte sich phasenweise in der jüngsten Vergangenheit eine Häufung im Gebrauch der zählpflichtigen Hilfsbedienhandlung FHT.

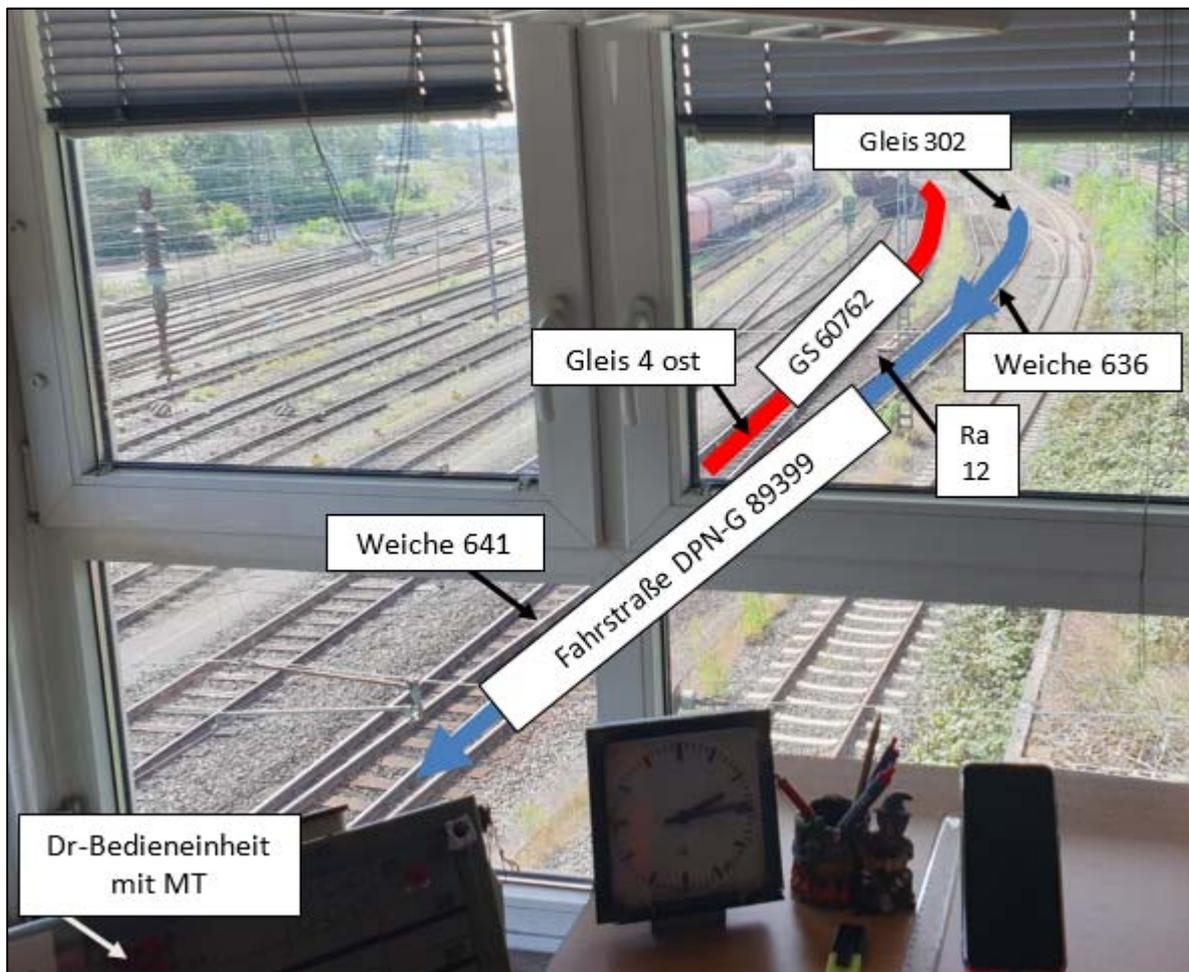
Abbildung 8: Blick vom Stellwerk Wof auf die Einfahrgleise³

straße für den Zug DPN-G 89399 nicht grennzeichenfrei in dieser Weiche, sodass er in den Gefahrenraum des eingestellten Fahrweges ragte. Gemäß den Vorgaben der Ril 408.0131 2 (2) hätte die Fdl-in die Weiche 641 jedoch bereits zuvor nicht umstellen dürfen, da die Weiche noch vom letzten Wagen des GS 60762 besetzt war.

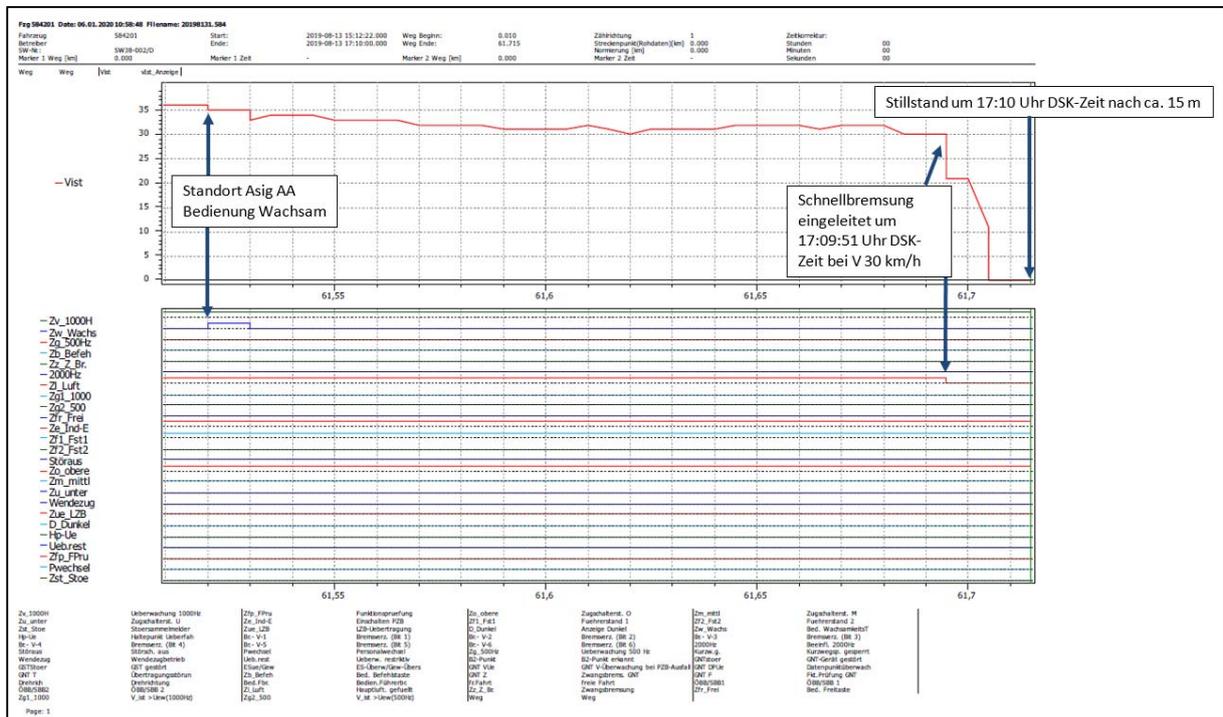
Abbildung 9: Grafische Darstellung der EFR-Daten von Fahrzeug 95 80 0648 328-2

Der Zug DPN-G 89399 fuhr um 17:07:26 Uhr im Bahnhof Wanne-Eickel Hbf ab. Knapp eine Minute später passierte er das Asig AA und der Tf bediente die Taste Wachsam am dortigen Vorsignal, ohne dass eine 1000 Hz Beeinflussung registriert wurde. Die eingeleitete Schnellbremsung um 17:09 Uhr bei einer Geschwindigkeit von 30 km/h wurde nach ca. 15 m wirksam und das Fahrzeug kam um 17:10 Uhr zum Stillstand.

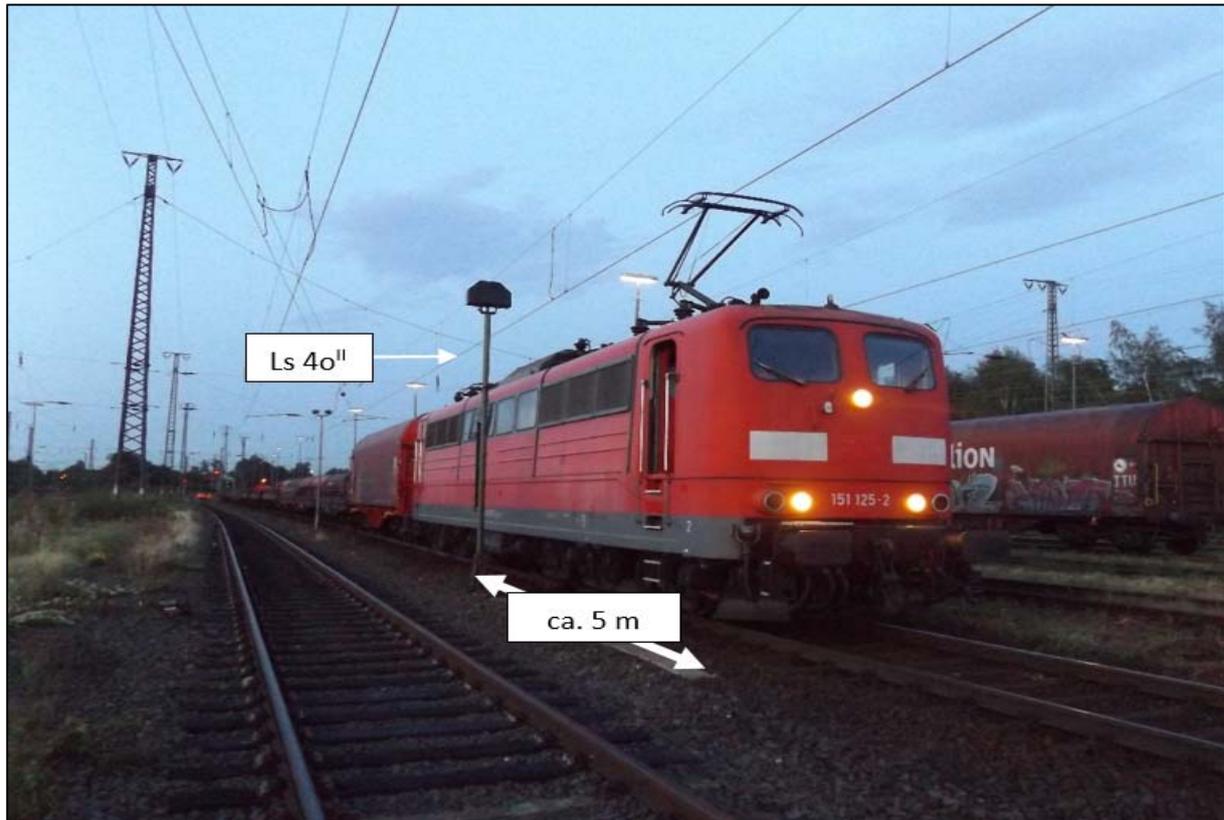
Abbildung 11: Standort des Zuges GS 60762 nach der Kollision

Die Auswertung der EFR-Daten ergab, dass Zug GS 60762 ca. 10 m vor dem Zielsignal Ls 40^{II} in Gleis 4 ost um ca. 17:06 Uhr zum Halten kam. Zum Zeitpunkt der Kollision befand sich der Zug mit einer Geschwindigkeit von maximal 5 km/h für eine Strecke von ca. 15 m in Bewegung und kam anschließend zum Stillstand. Das Tzf befand sich nach der Kollision etwa 5 m hinter dem Ls 40^{II}, sodass der letzte Wagen des Zuges grenzzeichenfrei zur Weiche 641 stand.

Am letzten Güterwagen des GS 60762 der Gattung Sahimm mit der Nummer 3180 4876 512-3 entstand geringer Sachschaden in Form eines verbogenen Rangiertritts.
