Untersuchungsbericht

Gefährliches Ereignis im Eisenbahnbetrieb

Ereignisart:	Bahnübergangsunfall
Datum:	16.09.2015
Zeit:	07:43 Uhr
Benachbarte Betriebsstellen:	Buxtehude - Horneburg
Streckennummer:	1720
Kilometer:	195,136

Bundesstelle für Eisenbahnunfalluntersuchung

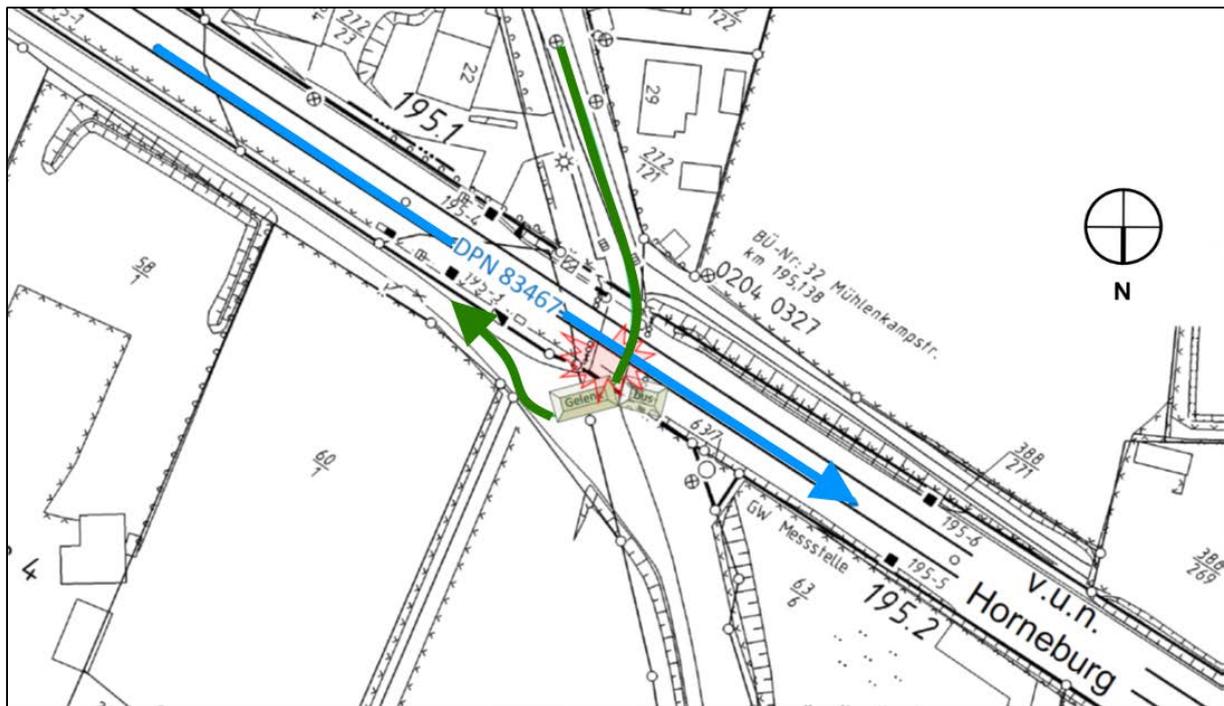
Abbildung 2: Übersichtsskizze²

Die untenstehende Übersichtsskizze zeigt den Kollisionsort auf dem BÜ („Mühlenkampstraße“ / Bahnkilometer 195,138), den geplanten Fahrweg des Busses, den Standort des Busses nach dem Ereignis und die Fahrtrichtung des Zuges DPN 83467.

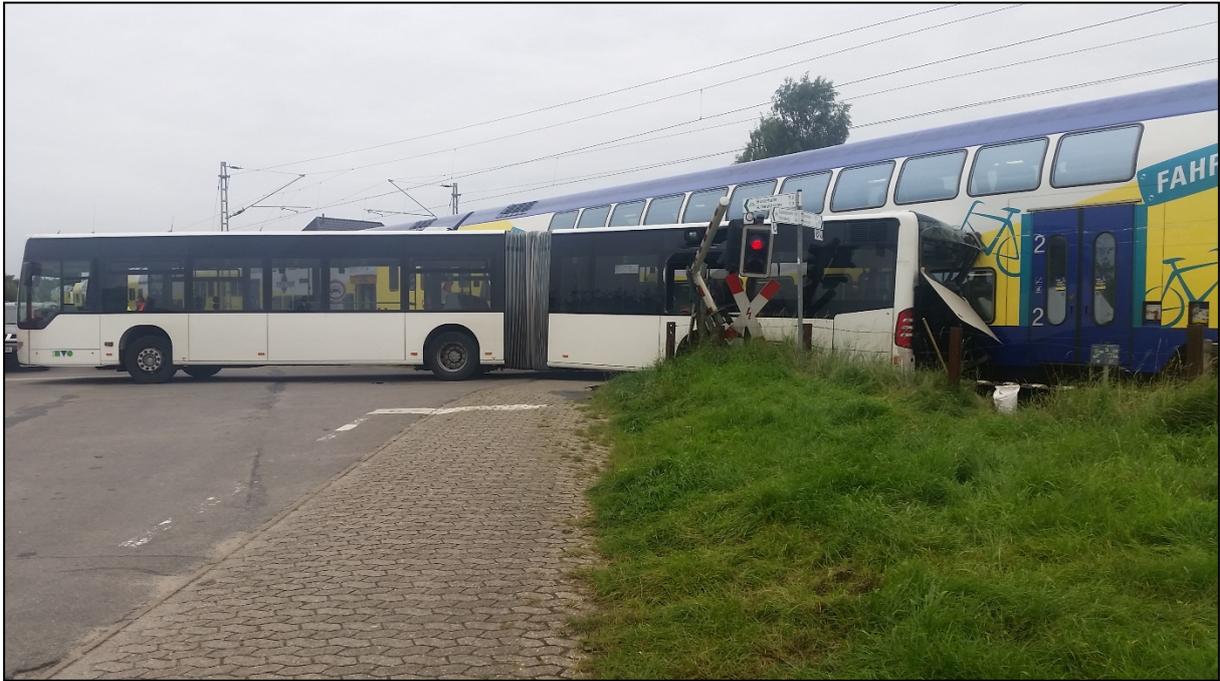
Abbildung 3: Kollisionsstelle

Die Abbildung 3 zeigt die Kollisionsstelle auf dem BÜ bei eingeschalteter BÜSA. Das Heck des Gelenkbusses ist durch die Kollision mit Zug DPN 83467 stark beschädigt. Die Abbildung 4 zeigt den Doppelstocksteuerwagen des DPN 83467 in der Frontansicht mit den durch die Kollision entstandenen Schäden.

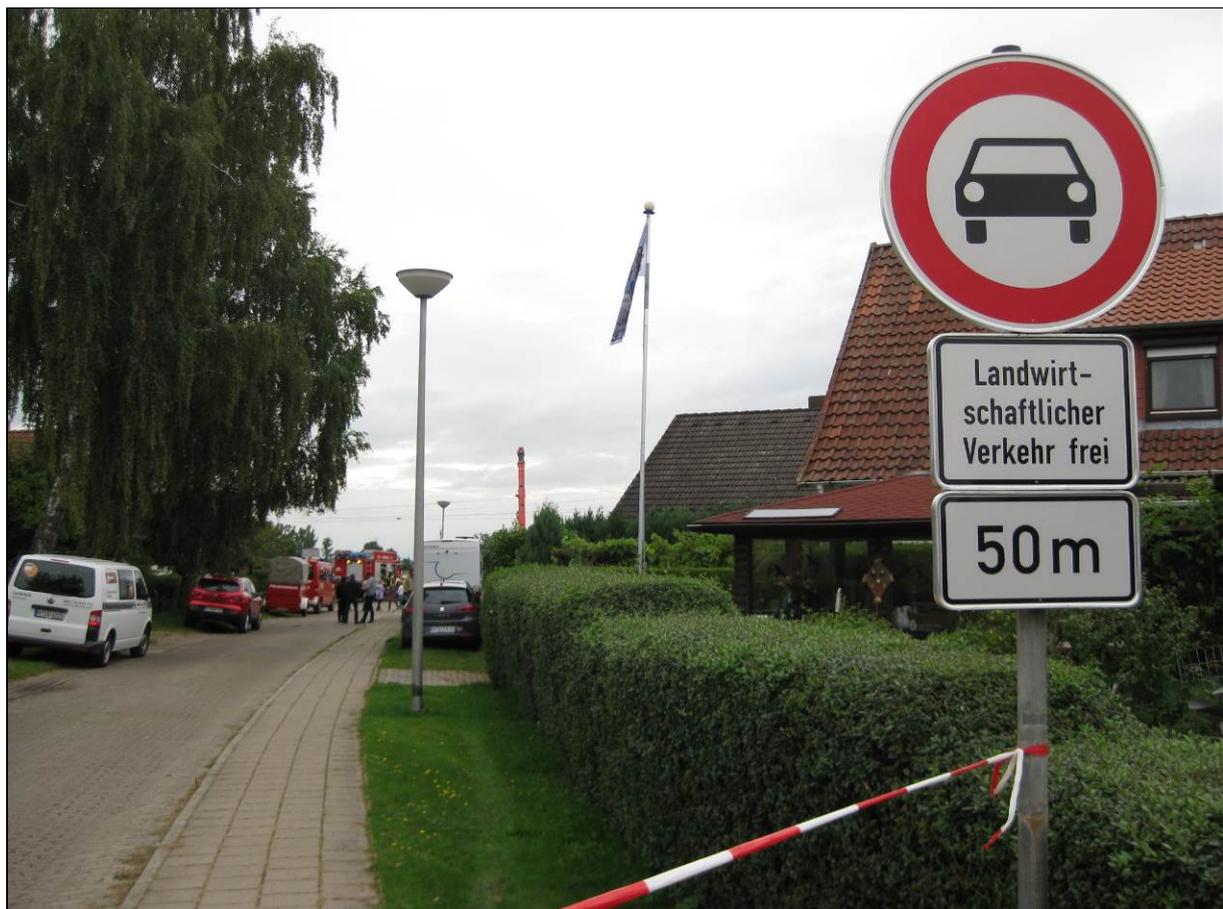
Abbildung 5: Beschilderung vor dem BÜ „Mühlenkampstraße“

Im Rahmen der Untersuchungen wurden die Straßenverkehrsverhältnisse wie die Verkehrsführung und die Beschilderungen der Straße „Mühlenkampstraße“ betrachtet. Wie in der untenstehenden Abbildung zu erkennen, war die Straße, über den durch den Gelenkbus befahrenen Weg, mittels Verkehrszeichen 251 „Verbot für Kraftwagen und mehrspurigen Fahrzeugen“, Zeichen Z 1026-36 für „Landwirtschaftlicher Verkehr frei“ und Z 1004-30 „in 50 m“ ca. 50 m vor dem BÜ gekennzeichnet.

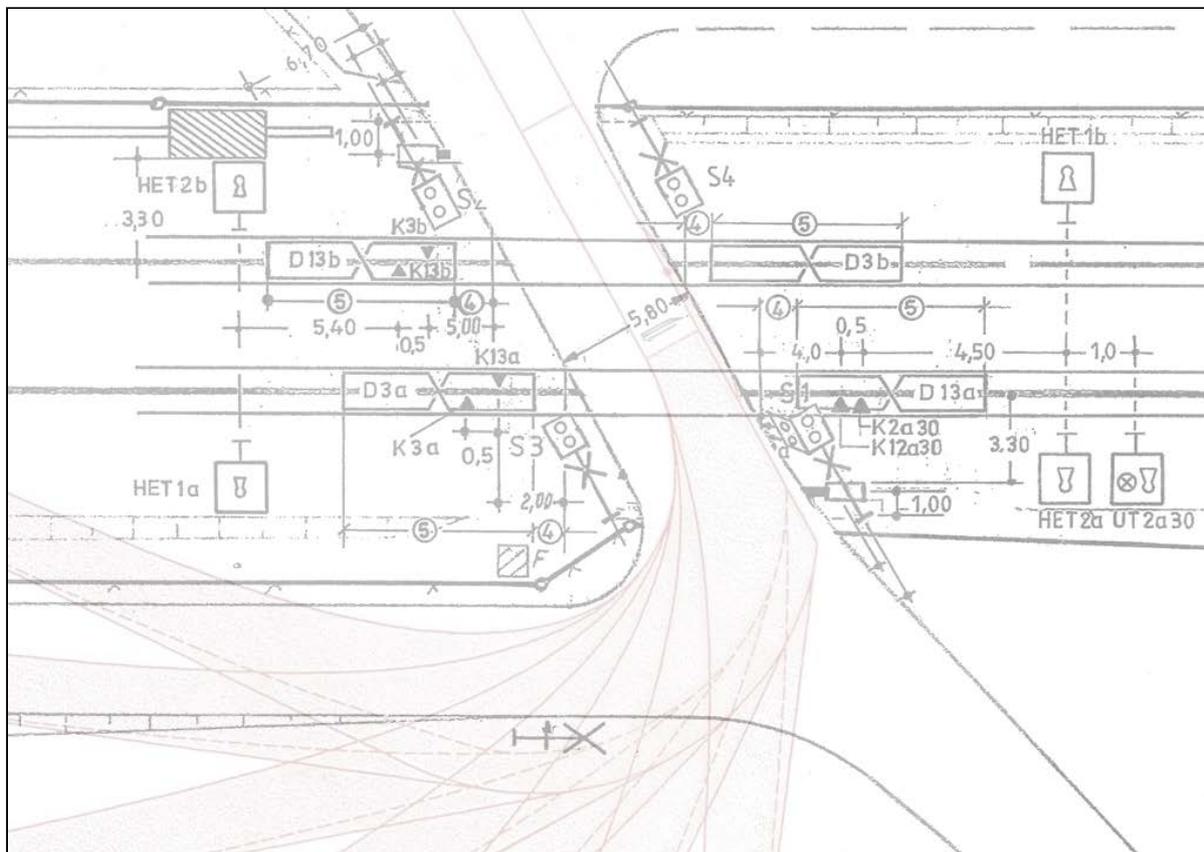
Abbildung 6: Schleppkurve Gelenkbus an BÜ „Mühlenkampstraße“

Durch eine auf den Übersichtsplan des BÜ gelegte Schleppkurvenschablone wurde deutlich erkennbar, dass die Schleppkurvenfläche die vorhandene Verkehrsfläche überschritt. Somit war der theoretische Nachweis der Unbefahrbarkeit des BÜ durch einen Gelenkbus erbracht. Dies zeigten auch die nach dem Unfall durchgeführten Probefahrten bei denen nur langjährig routinierten Fahrern das Überfahren dieses BÜ ohne Halt oder Rangieren mit einem solchen Bus gelang.

Ein geringer Fahrfehler der Busfahrerin beim Anfahren der hinter dem BÜ liegenden scharfen Rechtskurve in die Straße „Am Mühlenbach“ führte dazu, dass der Bus auf dem Gleis stehen blieb. Das anschließende Zurücksetzen der Fahrerin, mit dem Ziel erneut an die Kurve heranzufahren verhinderte der im Gelenkbus verbaute Knickschutz. Dadurch wurde das erneute Anfahren fahrzeugseitig blockiert. Möglicherweise wurde in dieser Situation von der Fahrerin fälschlicherweise angenommen, dass der Motor aus sei. Die Geräuschkulisse durch die anwesenden Fahrgäste führte vermutlich dazu, dass sie die Motorgeräusche nicht wahrnahm. Durch die in Kapitel 4.3 beschriebene Verkehrszeichenregelung hätte der Bus den Bahnübergang grundsätzlich nicht befahren dürfen. Eine Eignung als Umleitungsstrecke war für den Bus aufgrund der Verkehrszeichenregelung aber hauptsächlich aufgrund der nicht ausreichenden Schleppkurve nicht gegeben.

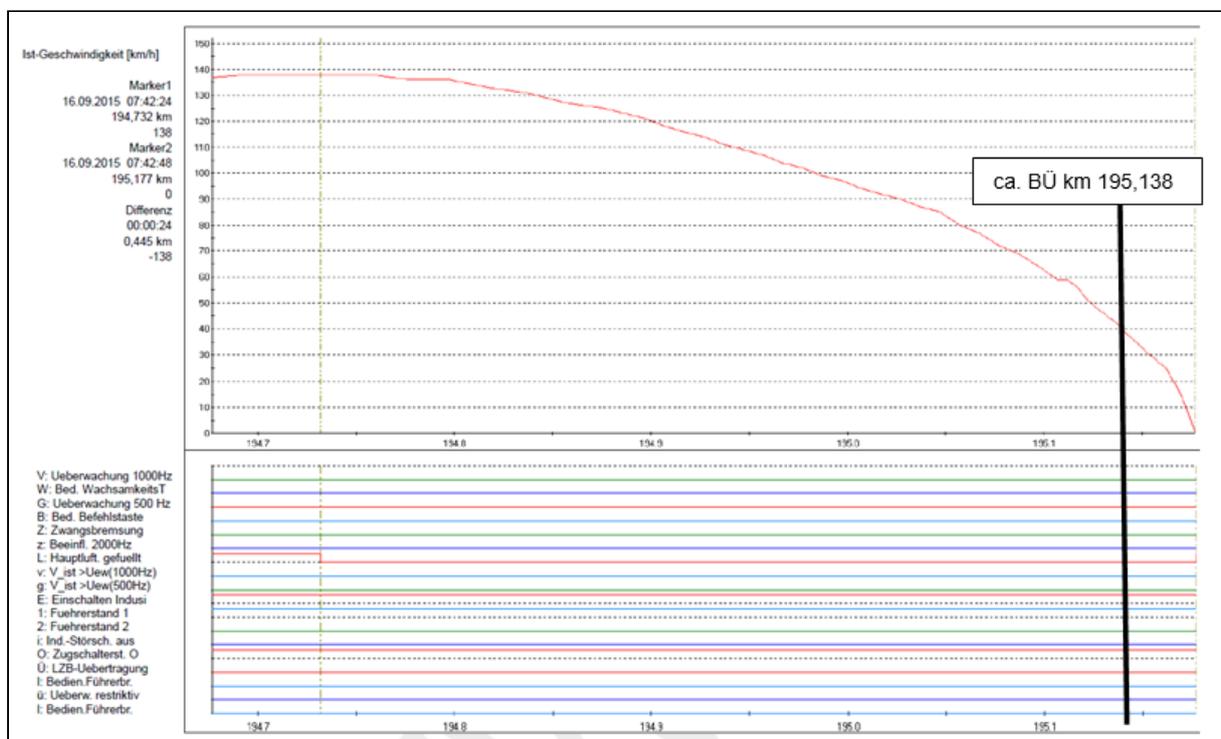
Abbildung 7: Grafische Darstellung der EFR-Daten

Um 07:42:24 DSK-Zeit, in km 194,732 (bezogen auf die vorgenommene Normierung) ist das Abfallen des Hauptluftleitungsdruckes unter 2,2 bar registriert („Registrierungspur Hauptluftleitung“ wechselt von L nach -). Dieser Wert entspricht einer wirksamen Schnellbremsung.

Der Zug durchfuhr nach registriertem Einleiten der Schnellbremsung bis zum Halt eine Wegstrecke von ca. 445 Metern. Etwa in Streckenkilometer 195,136 befuhr der Steuerwagen den BÜ und prallte mit dem Gelenkbus zusammen. Die Geschwindigkeit betrug zu diesem Zeitpunkt ca. 45 km/h. Der Zusammenprall wurde in der EFR nicht registriert.

Bei einer mittleren Reaktionszeit des Tf von ca. 2 Sekunden und einer Bremsentwicklungszeit von ca. 1 Sekunde durchfuhr der Zug einen Weg von etwa 115 Meter. Demnach musste der Tf die Gefahr etwa 520 Meter vor dem BÜ erkannt haben. Er setzte einen langen Achtungspfeiff - Zp 1- ab. Kurz vor dem Zusammenprall flüchtete er sich in den hinteren Bereich des Führerstandes. Der Zug kam um 07:42:48 DSK-Zeit, nach einem Anhalteweg von ca. 560 m, in km 195,177 zum Stehen.
